## 航空事故調査報告書

セスナ式TU206F型 JA3721

群馬県邑楽郡千代田町 平成9年12月20日

所 属 : 個人所属  
型 式 : セスナ式 T U 2 0 6 F 型 (飛行機)  
登録記号 : J A 3 7 2 1  
発生場所 : 群馬県邑楽郡千代田町上空 (利根川河川敷上空)  
発生日時 : 平成 9 年 12 月 20 日 11 時 50 分ごろ

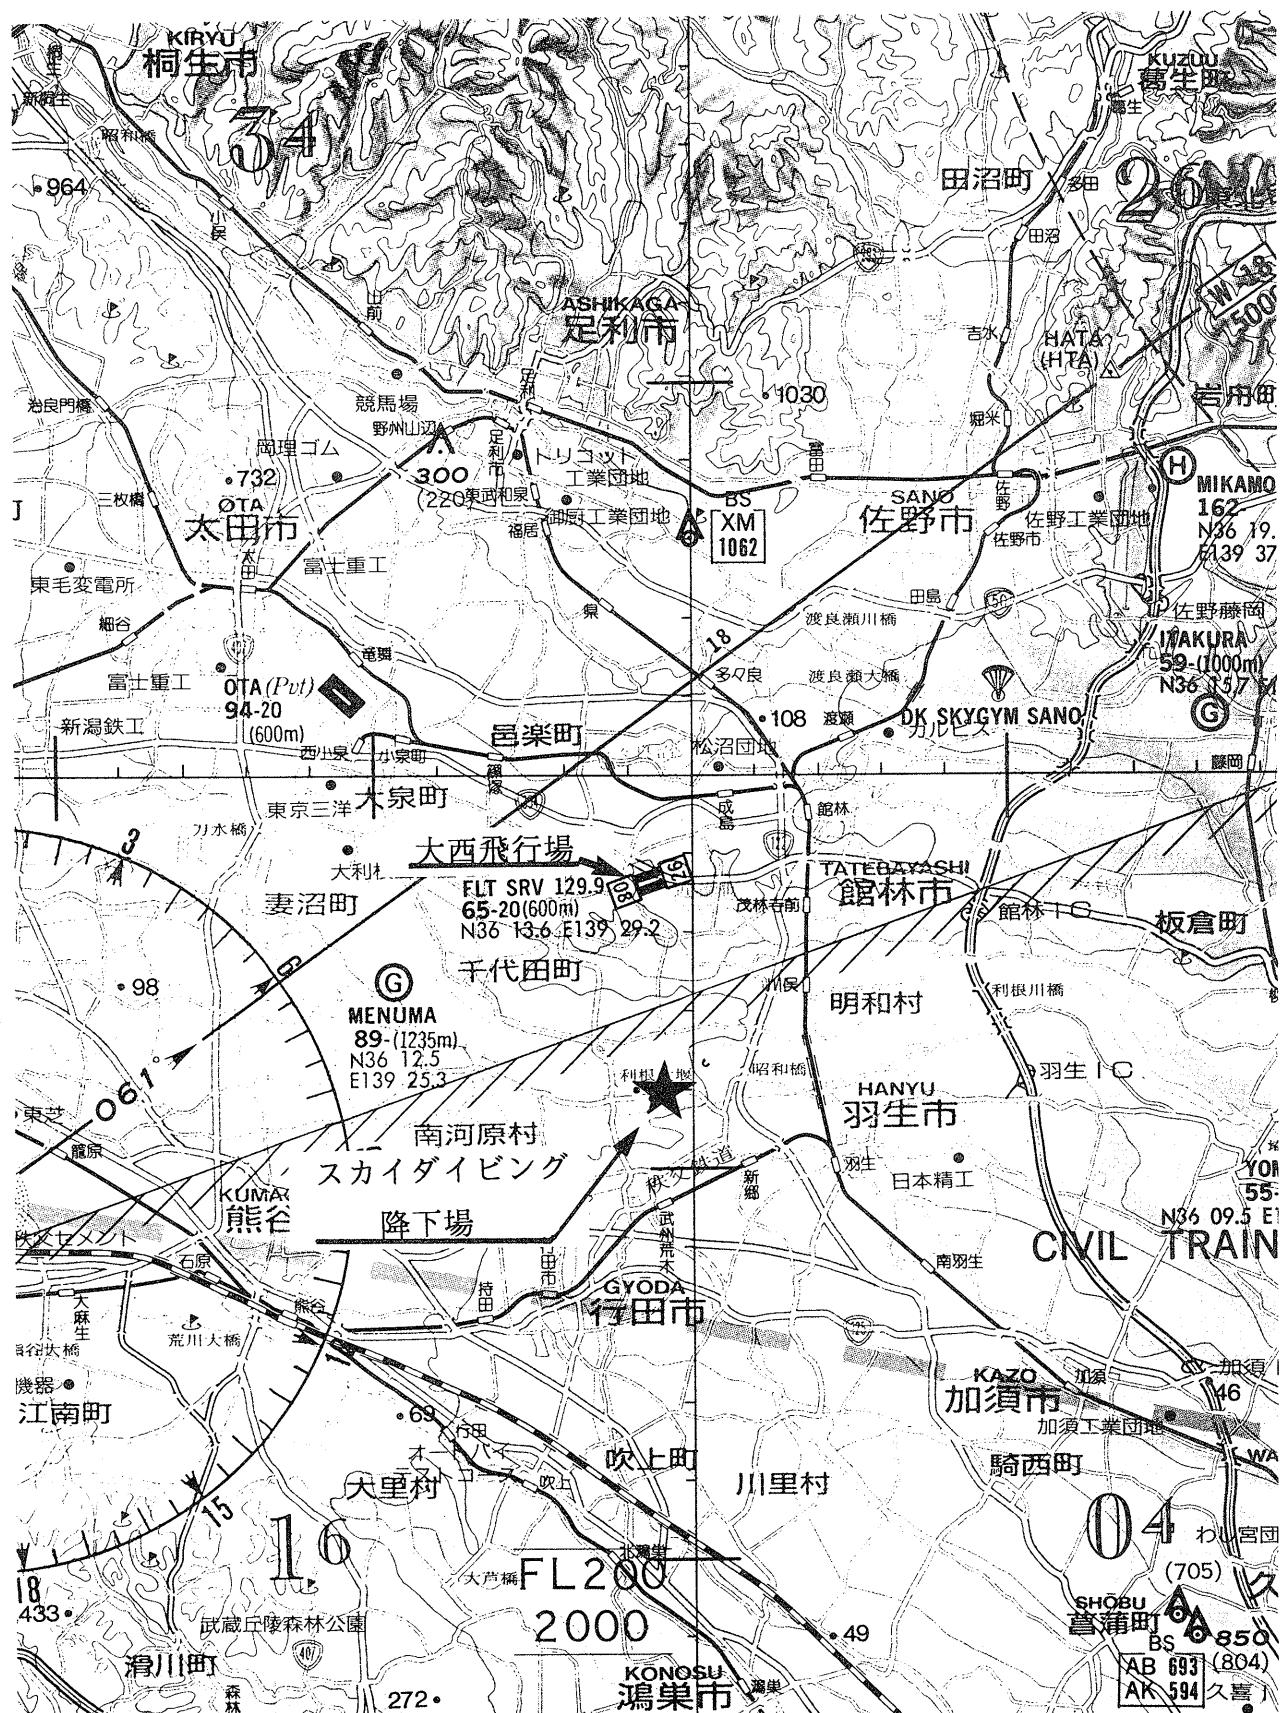
付図1 事故現場見取図

同機は、11時42分ごろ、機長、インストラクター2名及び練習生3名計6名が搭乗し、群馬県館林市の大西飛行場（非公用飛行場）を離陸。11時50分ごろ、第1降下者の練習生Aが降下。その後、他の練習生2名も降下。

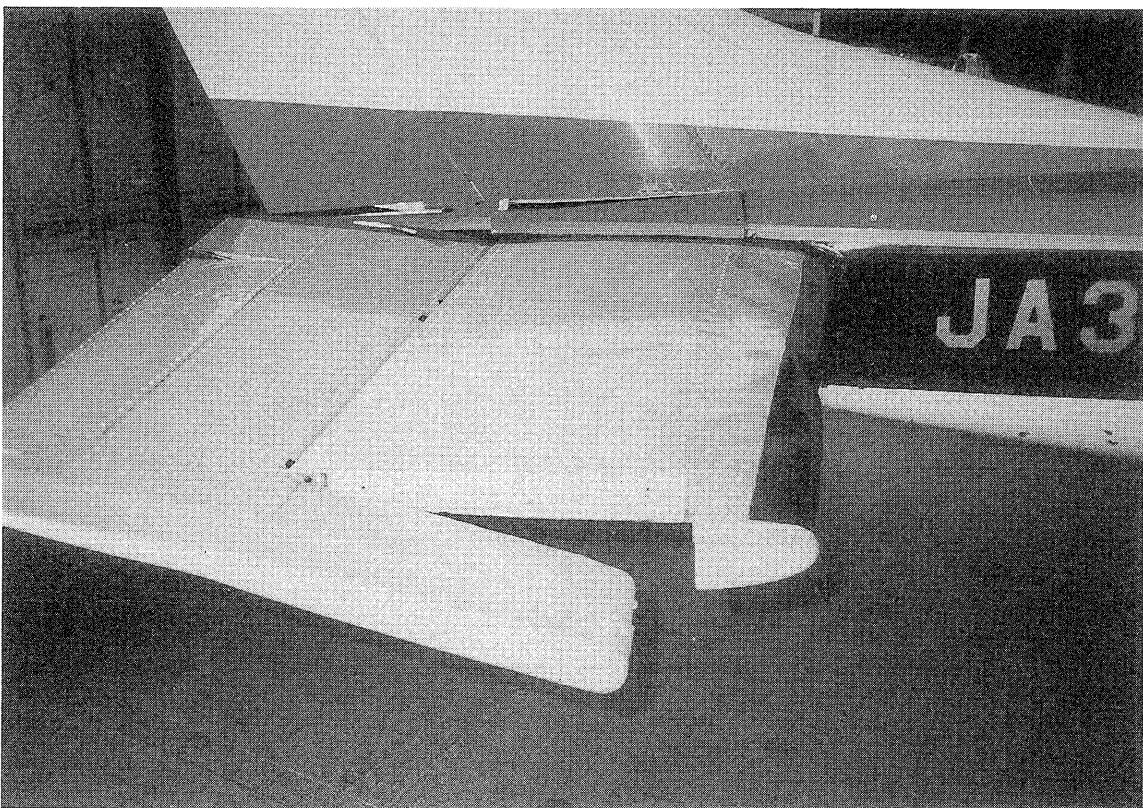
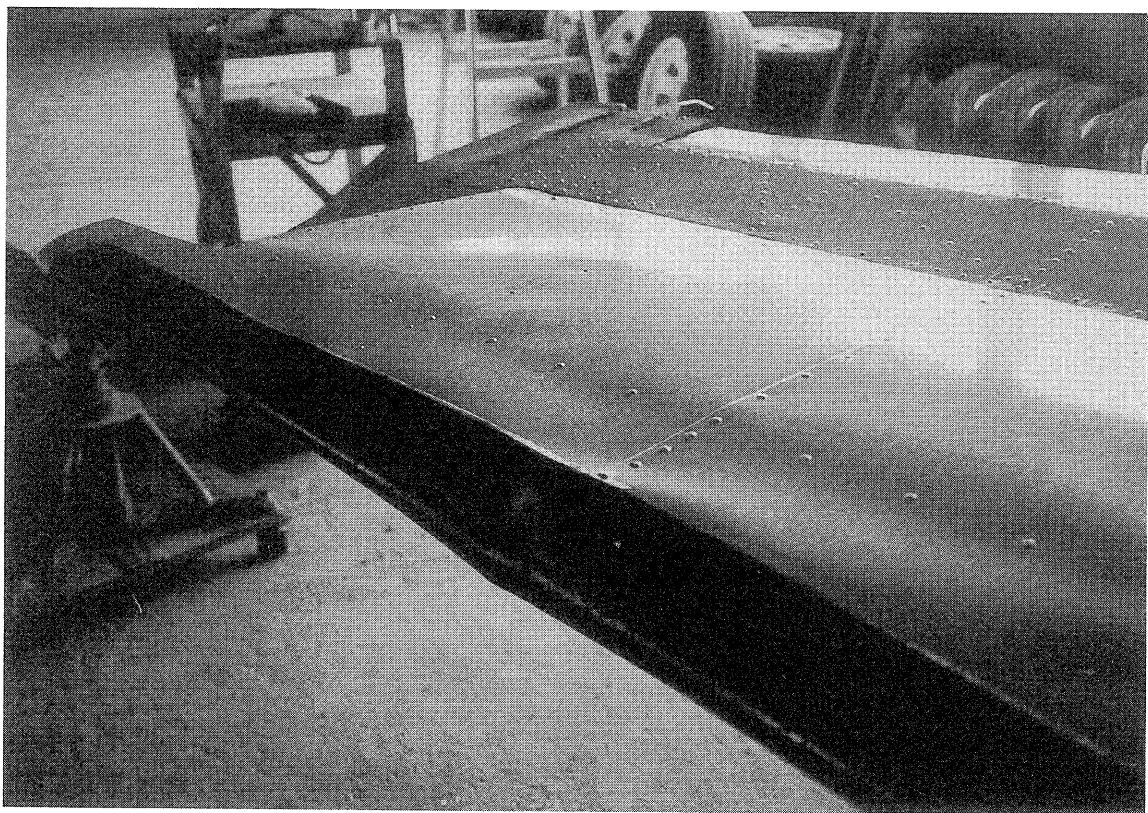
写真 事故機

尾翼 右水平安定板変形  
(写真参照)

3.1 機体の損壊状況及びインストラクターの口述から、スカイダイビング練習生が同機から降下した際、同練習生の左肘と同機の右水平安定板が接触したものと推定。このため、同練習生が負傷するとともに、同水平安定板が変形したものと推定。

本事故は、スカイダイビング練習生が同機から降下した際、同練習生の左肘と同機の右水平安定板が接触したことによるものと推定。
