航空事故調査報告書

ソカタ式TB10型JA4147

茨城県霞ヶ浦

平成10年9月24日

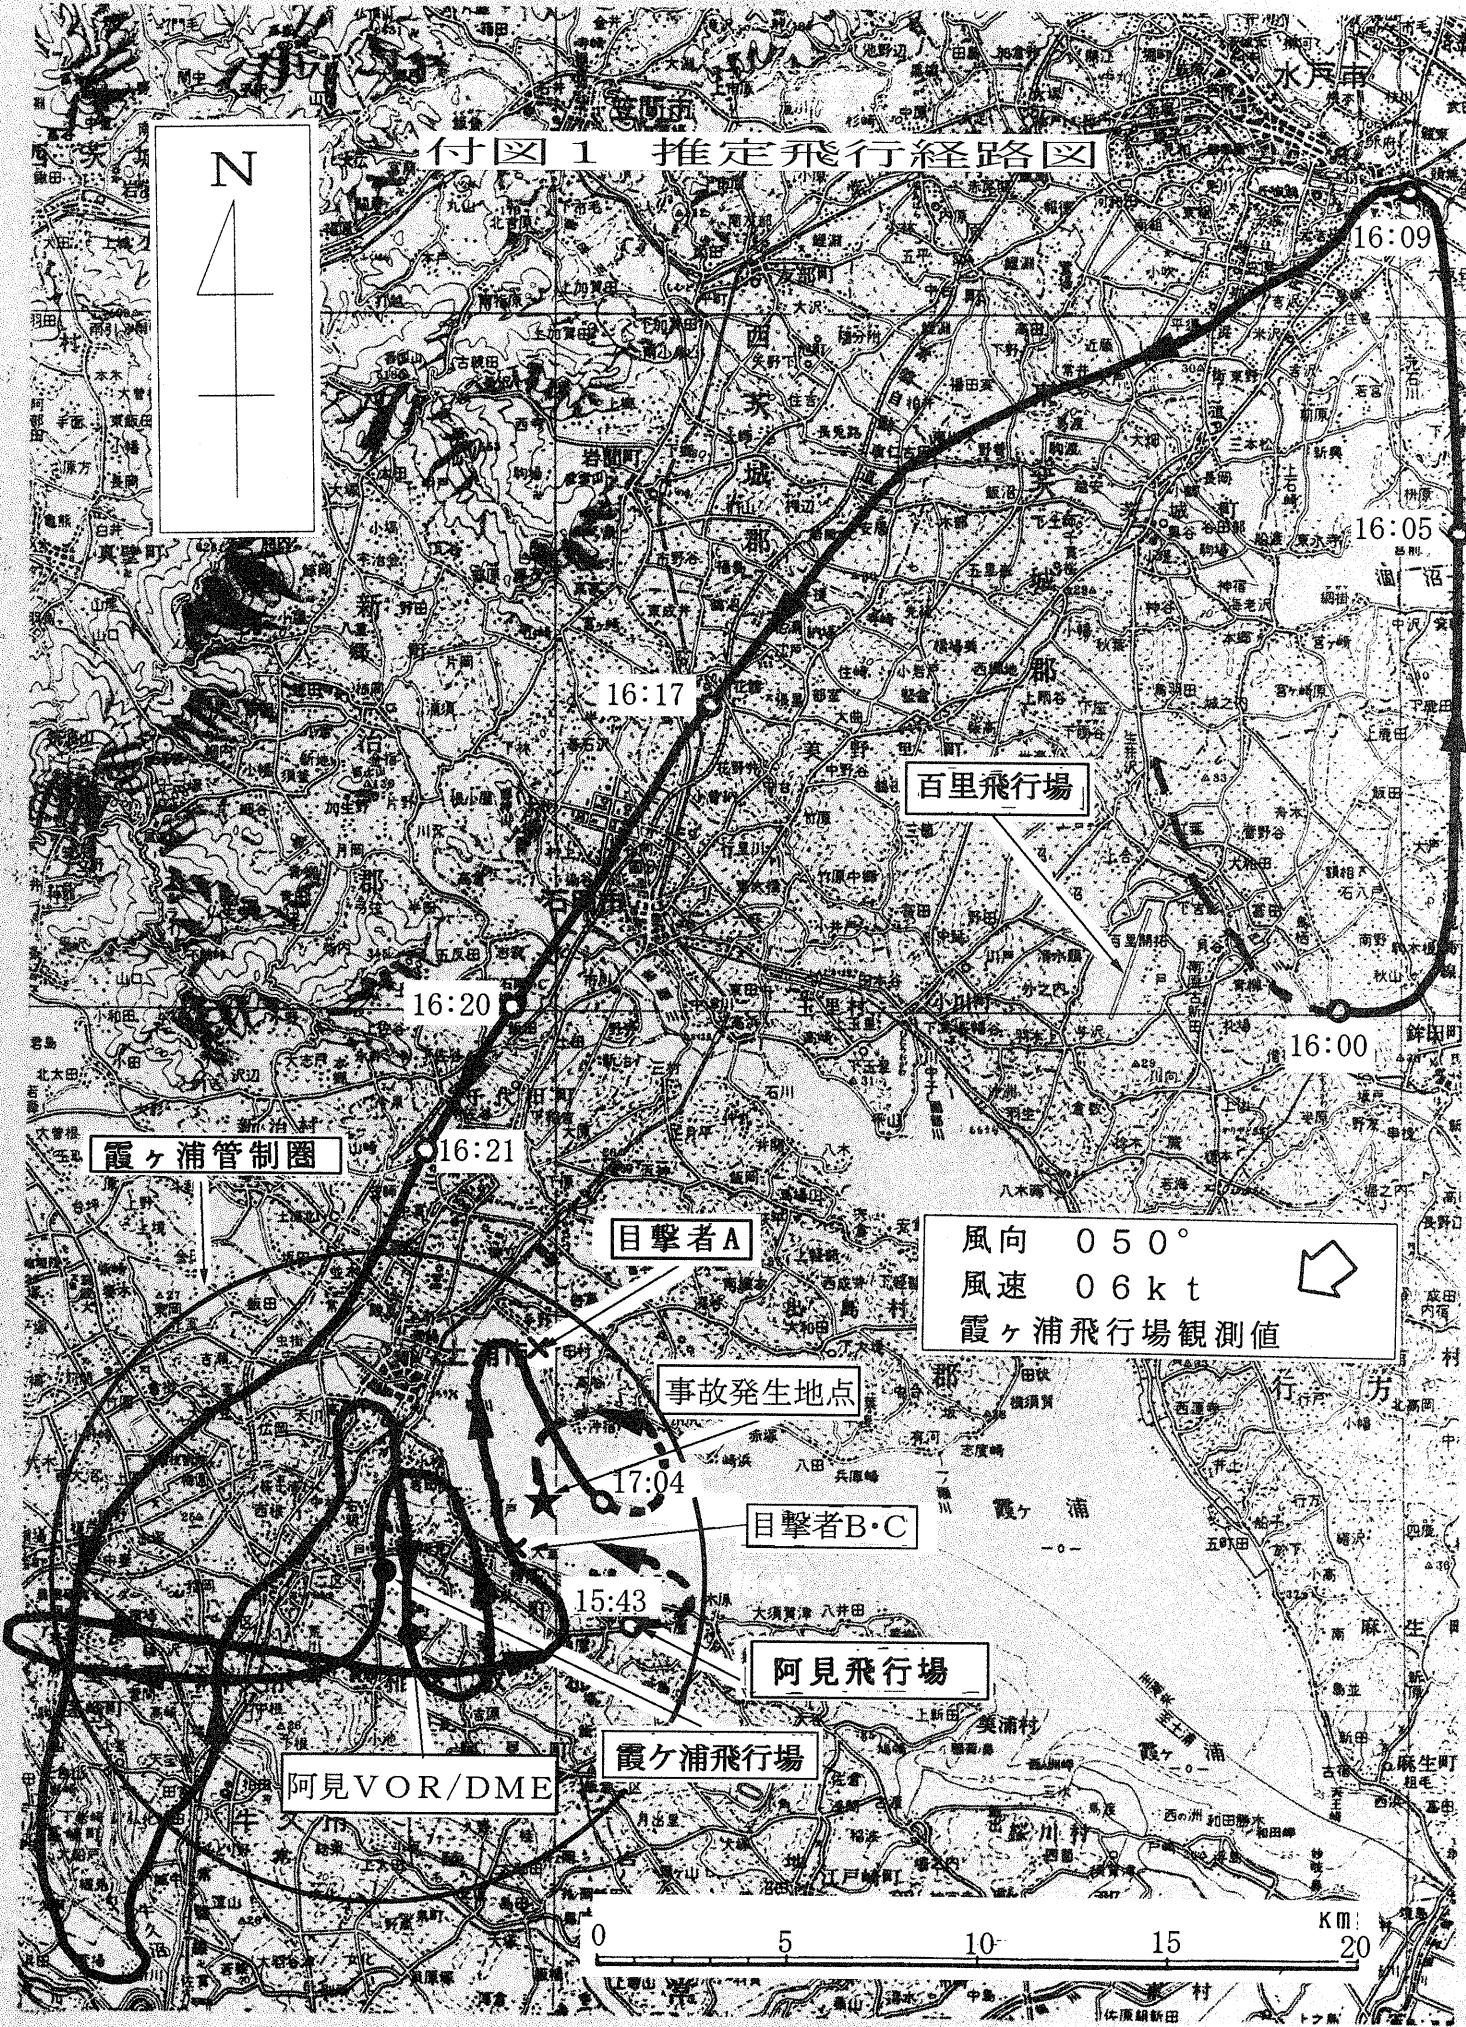
付図1 推定飛行経路図

事故発生地点は、茨城県稲敷郡阿見町掛馬の湖岸から北へ約1.5kmの霞ヶ浦湖面

で、事故発生時刻は、17時05分ごろであった。
(付図1及び写真1、2参照)

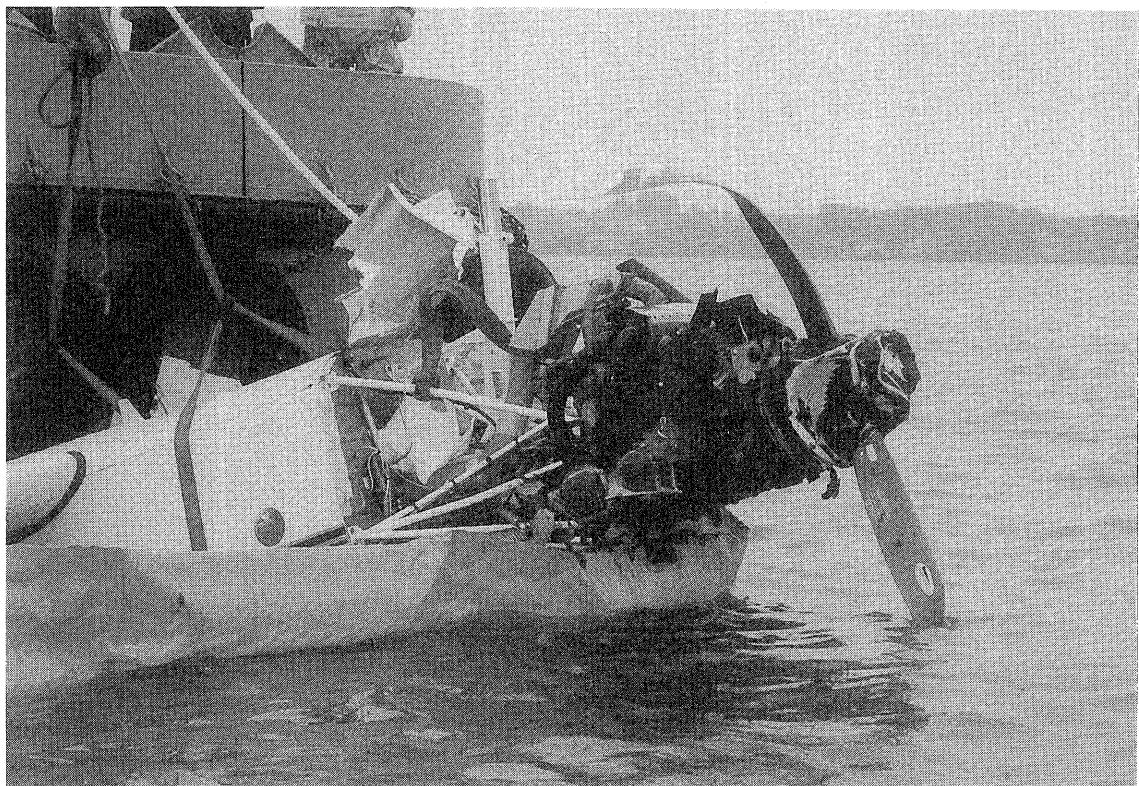
事故現場は、霞ヶ浦湖面で、機体は、機首を北に向け背面で、右主翼が翼根で欠損、操縦室の風防がすべて破損し、機体の大部分が泥の中に埋まった状態で、水深約4.3mの湖底に覆没していた。

写真 1 回収中の事故機

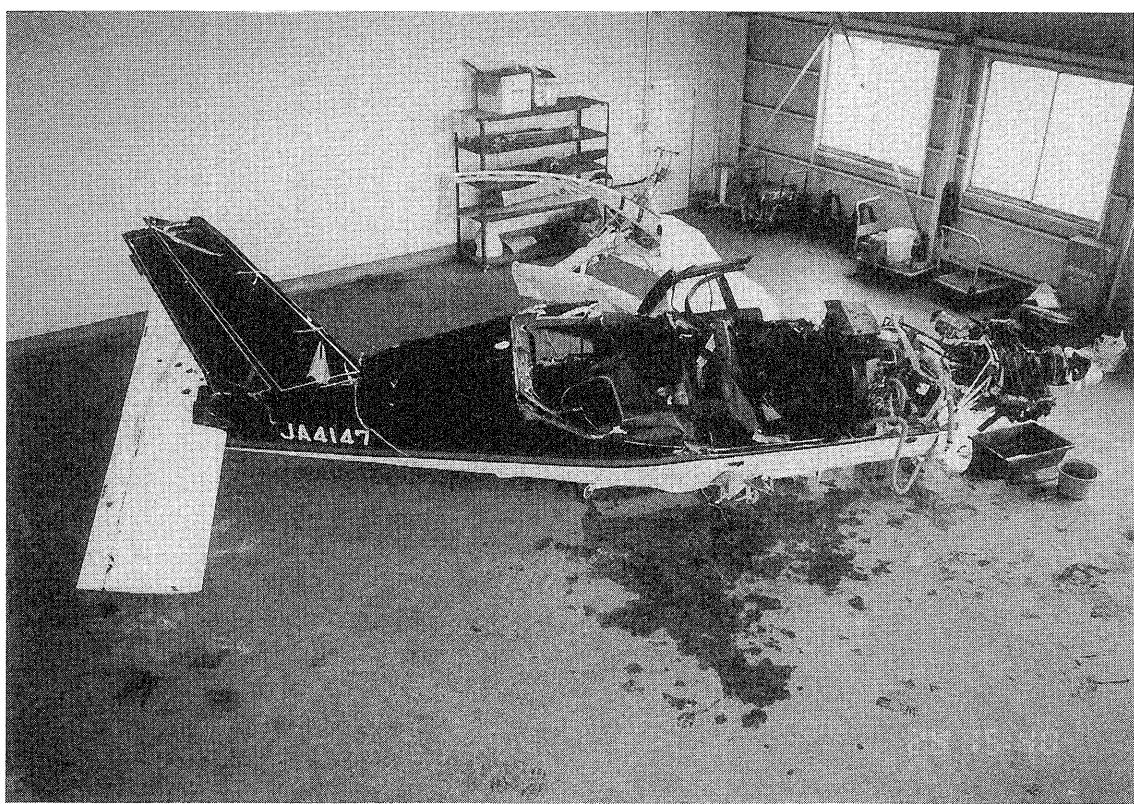
プロペラ	湾曲
エンジン	カウリング脱落
胴体部	破損
主翼	左翼破損 右翼破断（未発見）

- ① ブレードは、2本共ハブ中心から約50cm付近で後方に湾曲していた。
- ② プロペラ・スピナーは、押しつぶされ、塗料が渦状に剥げていた。

- ① 左主翼は、翼根部分及び主桁と外板の一部並びにフラップを残すのみで、主桁は後方に湾曲していた。
- ② 右主翼は、翼根部で破断分離し、発見できなかった。

- ① 前脚は、ショック・ストラットのピストンがフォーク取付部で破断分離していた。
- ② 右主脚は、主翼との取付部で破断分離し、左主脚は、ほぼ原形のまま機体に残っていた。

写真 2 回収後の事故機
