航空事故調査報告書

パイパー式PA-28-161型JA3940

三宅島空港東南東約1kmの海上

平成10年11月28日

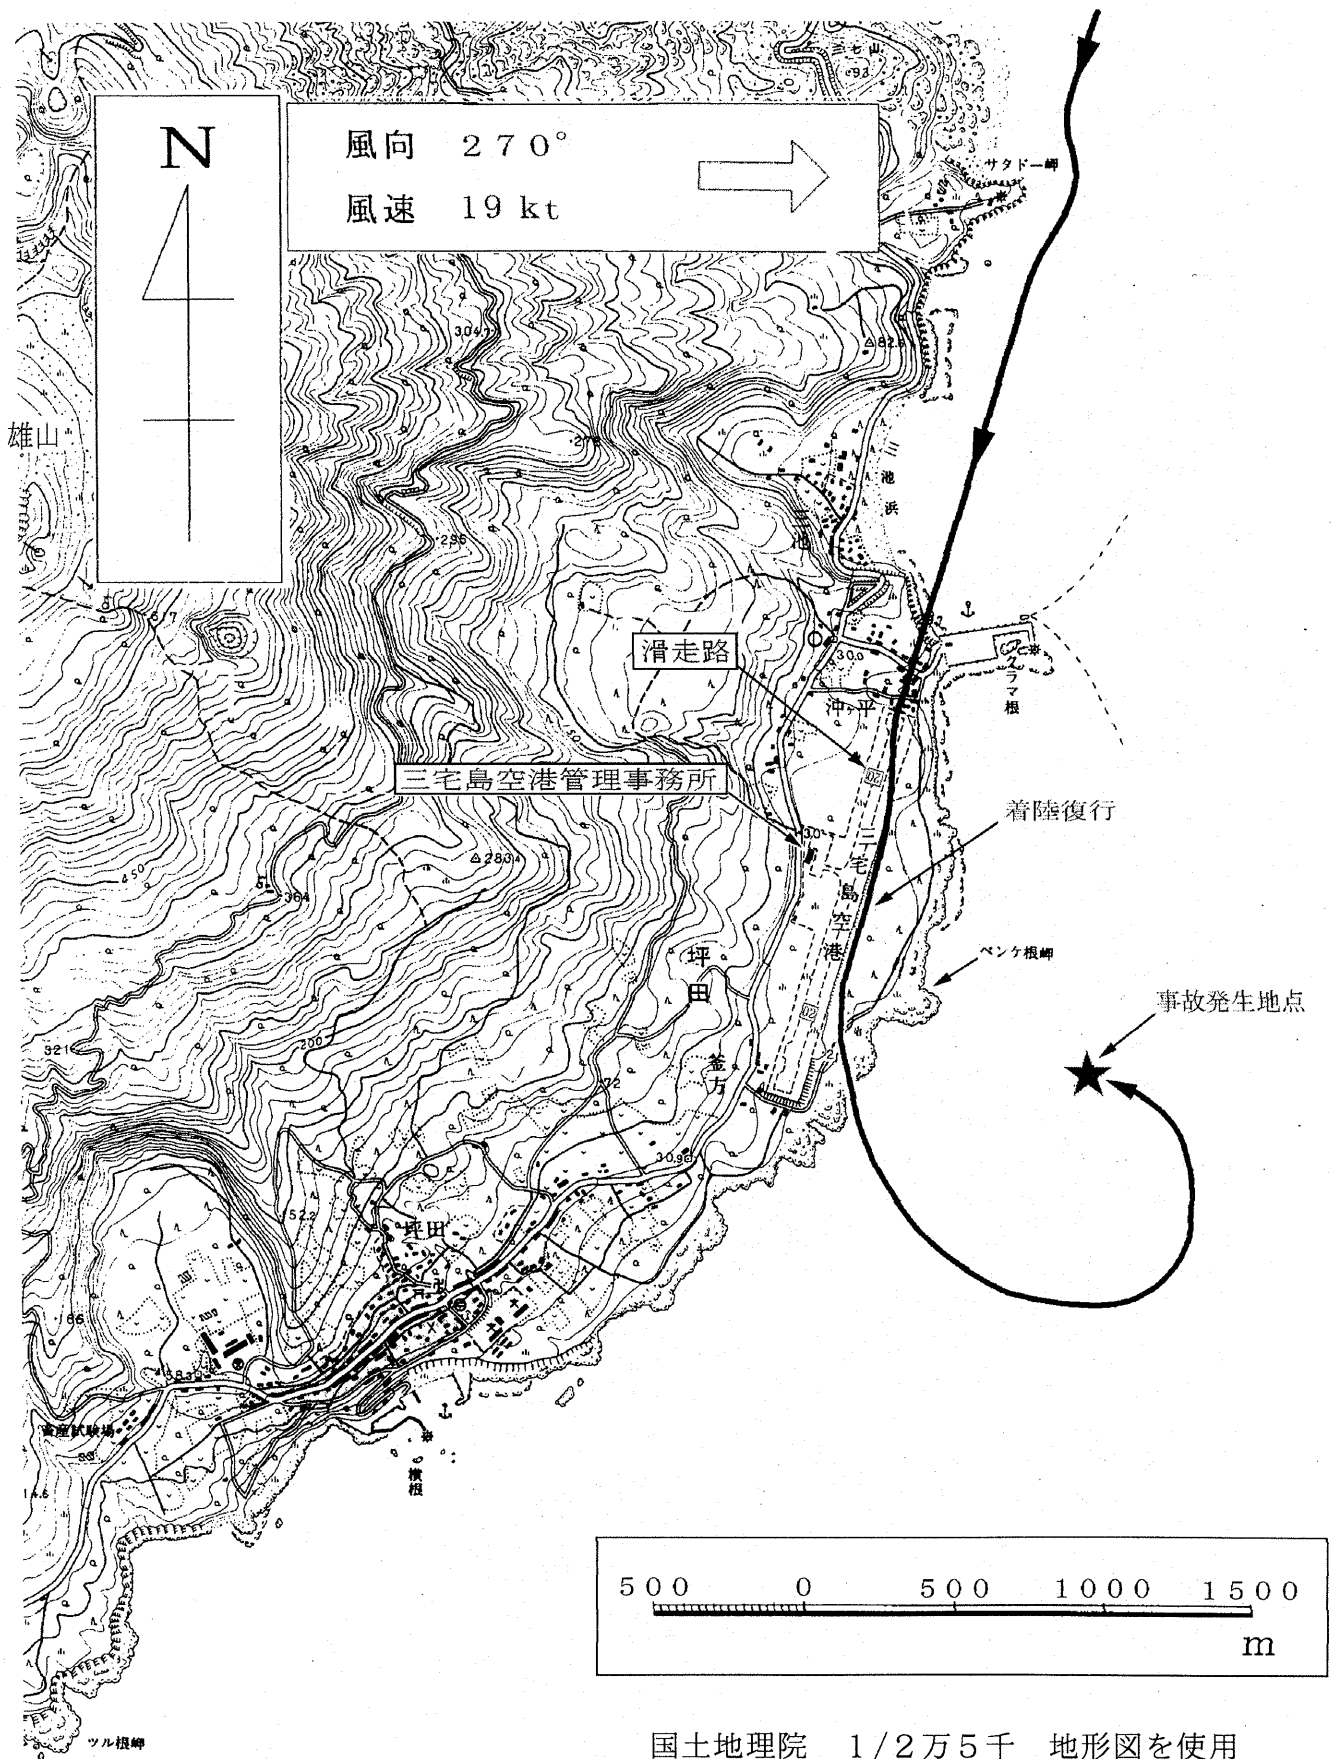
付図 1 推定飛行経路図

事故発生地点は、三宅島空港の東南東約1kmの海上で、事故発生時刻は、09時42分ごろであった。（付図1、3及び写真参照）

3.1.4 三宅島空港周辺の事故当時の気象は、2.7で述べたとおり、冬型の気圧配置により、270度の方向から約20ktの風が吹いていた。このため、2.9.1で述べたとおり、雄山からの吹き下ろしがあり、同機に対して複雑な気流の影響を与えたことが考えられる。

その後、左旋回したことにより背風で飛行することになり、十分な上昇率が得られなかったものと推定される。

3.1.6 機長は、左旋回後、海面上を飛行中、高度と速度を維持するために機首を風上（西）に向けようと左旋回したが、その時に高度が更に低下し、墜落したものと推定される。

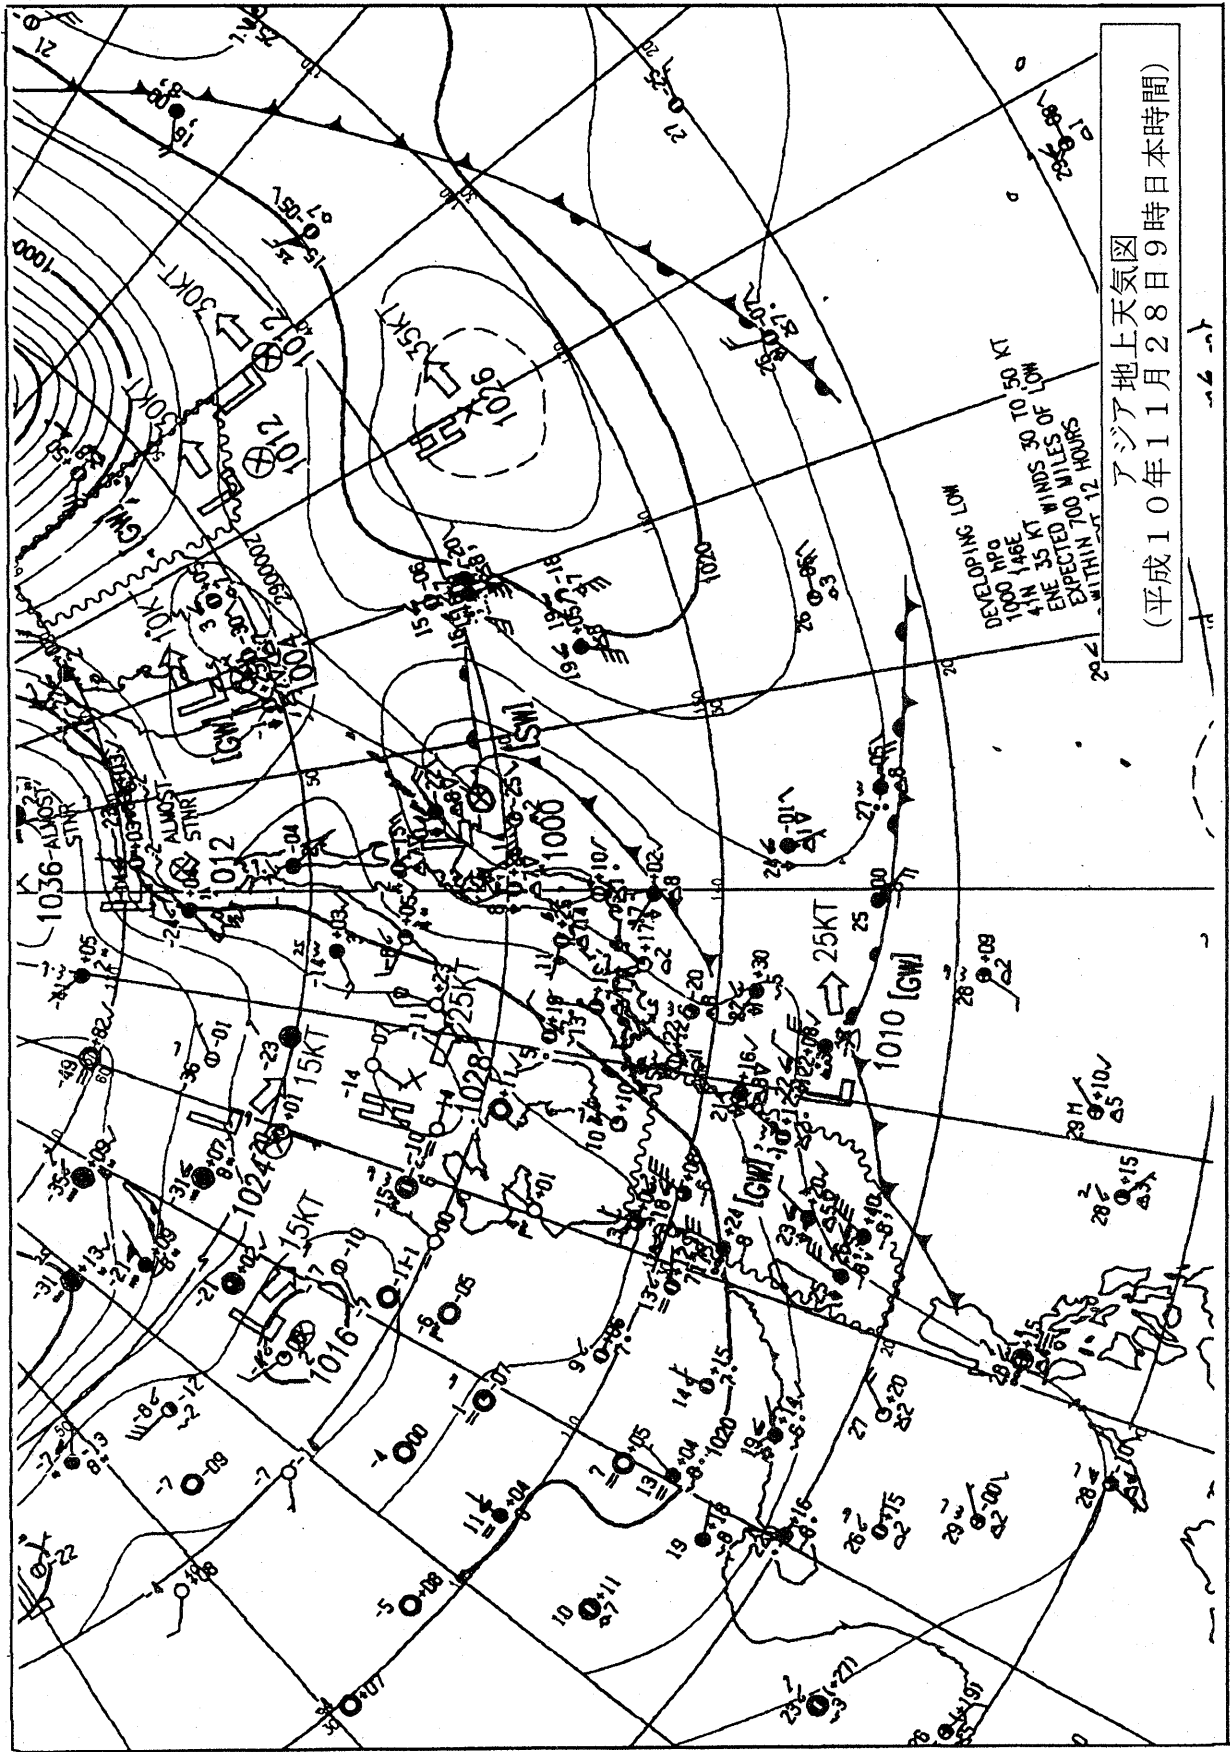
付図2 地上天気図 (平成10年11月28日09時)

東北地方には発達中の低気圧があって東北東へ進んでおり、中心から伸びた寒冷前線が関東甲信地方を南下中です。現在関東甲信地方では、甲信地方では雨が降っていますが、関東地方では曇りで、沿岸部では晴れている所もあります。

今日は寒冷前線の影響で、甲信地方南部や関東地方南部では朝の内まで所により一時雨の降る所があるでしょう。寒冷前線の通過後は冬型の気圧配置となるため、北部では山沿いを中心に雨や雪の所がありますが、その他の地方では晴れるでしょう。

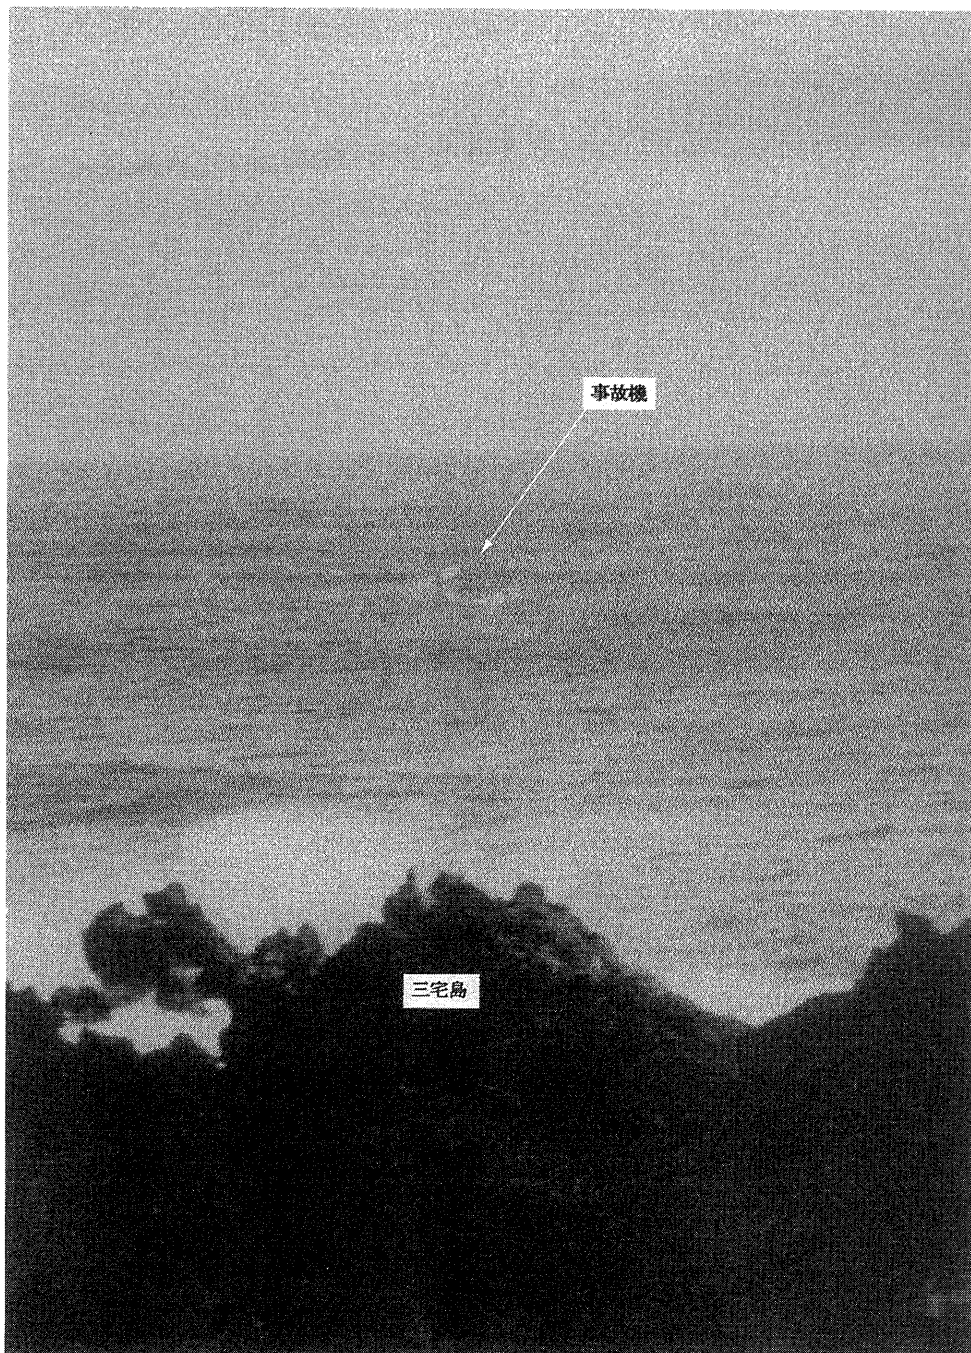
同機の着陸を見ていて、着陸したと思っていたら、再び見えて上昇していったが、特におかしいところはなかった。同機が海上に出てから、左旋回したら急に高度が低下し、あっという間に海面に水平姿勢で降りてきた。救助に向かい、100mくらいまで近づいたら、2人が見えたので救助した。機体は2～3分くらいで没した。

搭乗者2名は付近にいた釣り船に救助されたが、同機は間もなく水没した。

写真 水没直前の事故機
