航空事故調査報告書

ロビンソン式R22 Beta型 JA7714
愛知県渥美郡田原町 平成10年12月23日

所 属 : 個人所属
型 式 : ロビンソン式R 22 Beta型（回転翼航空機）
登録記号 : JA7714
発生場所 : 愛知県渥美郡田原町の埋立地
発生日時 : 平成10年12月23日 13時00分ごろ

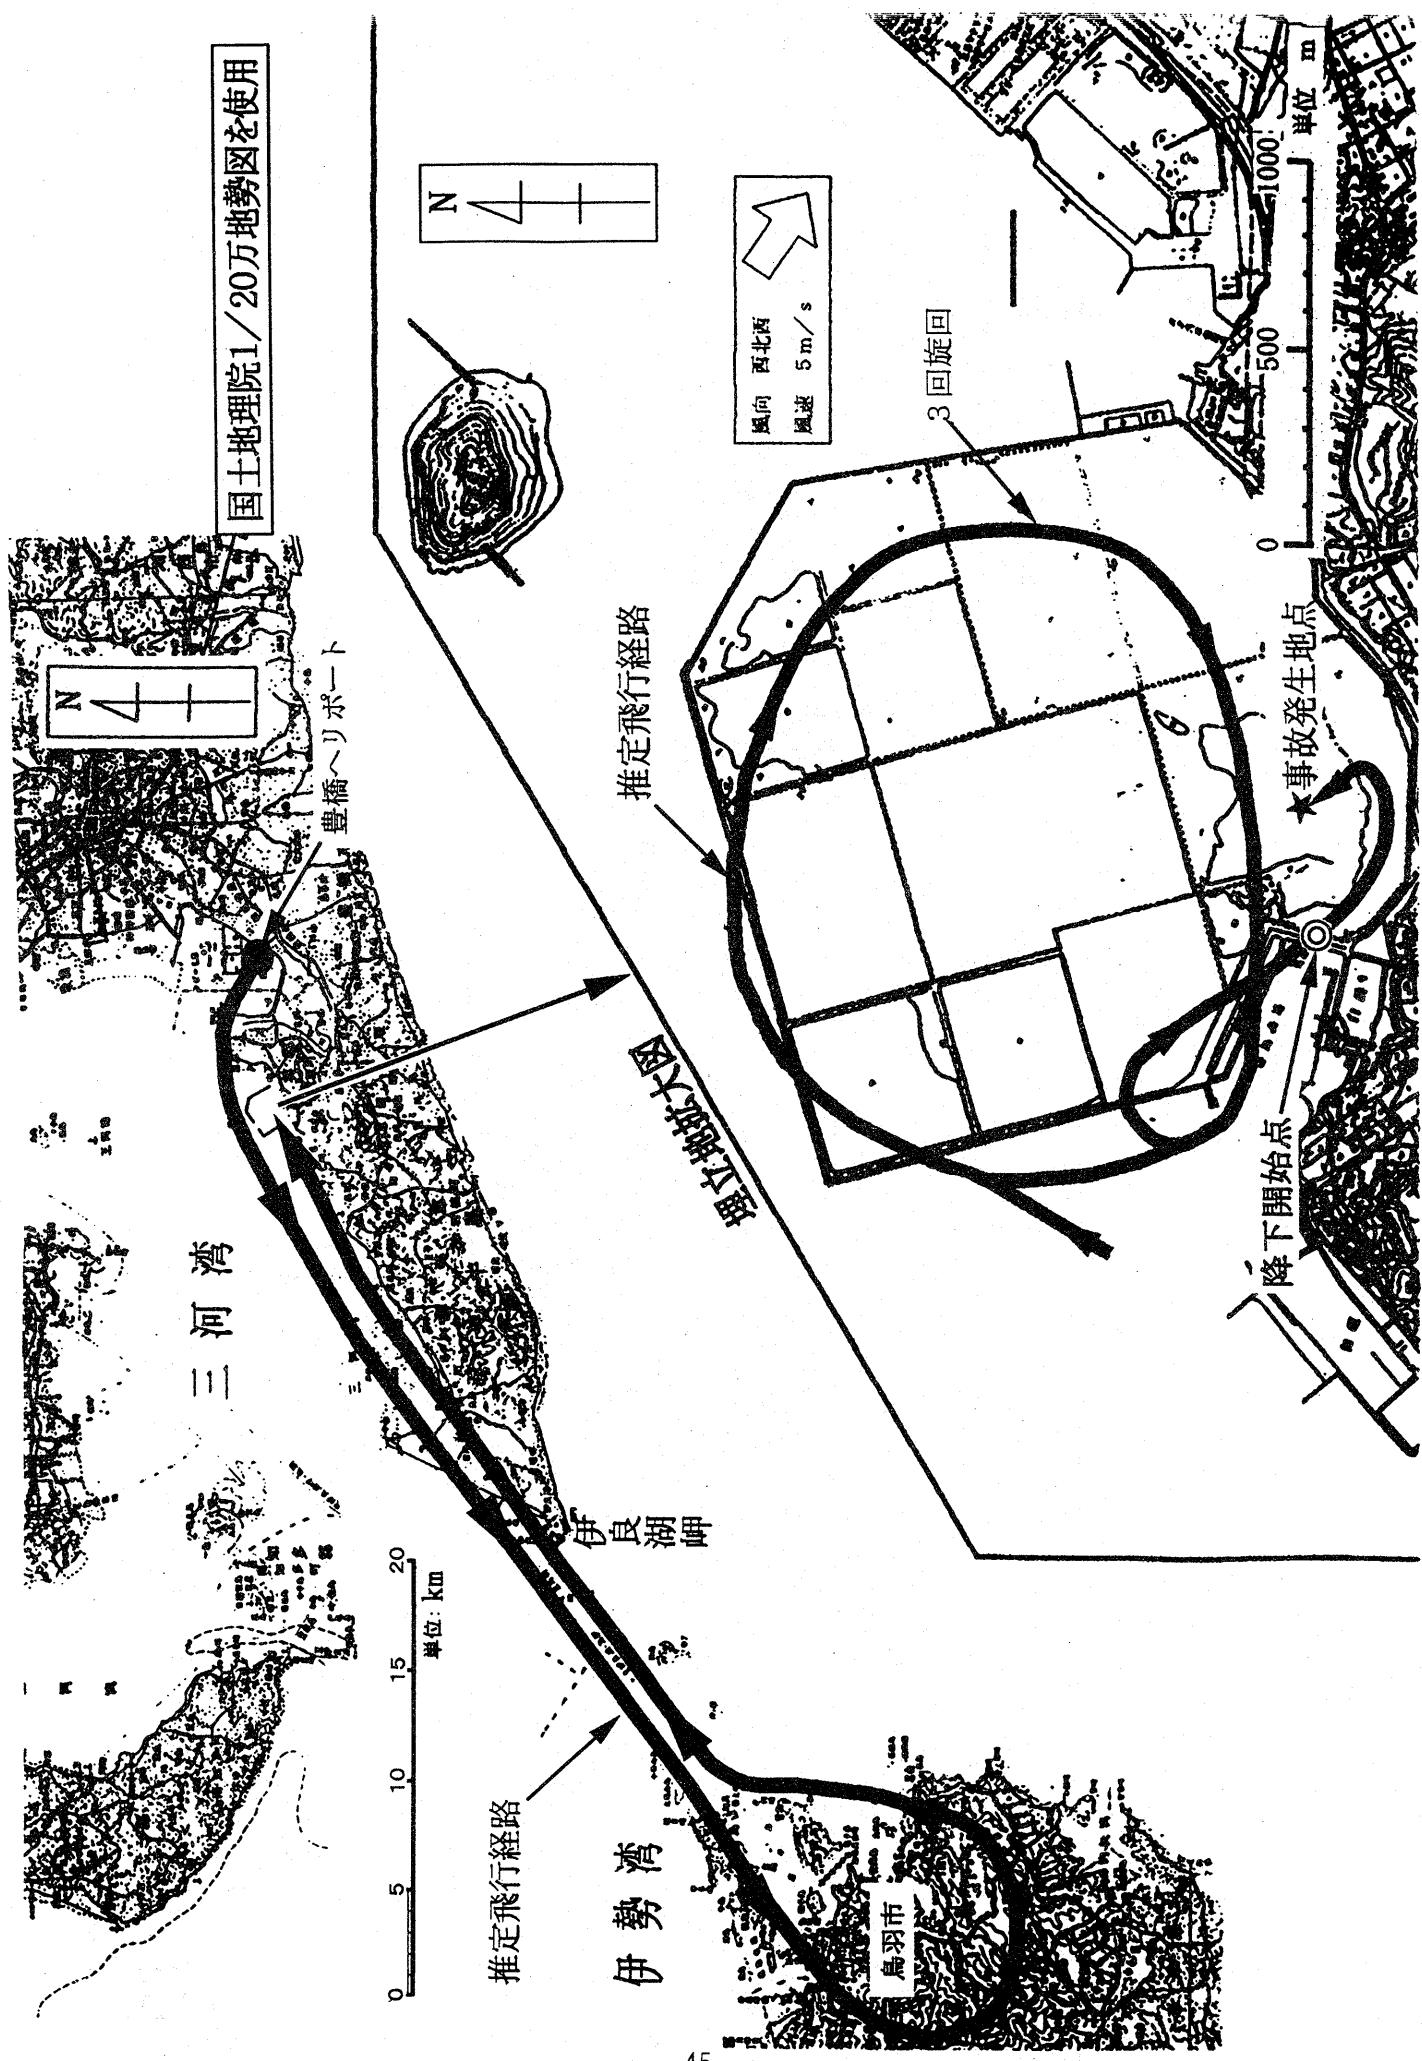
付図 1 推定飛行経路

行後、同場外離着陸場へ帰投途中に愛知県渥美郡田原町の埋立地で低速高角度進入の訓練を実施した。300ftの高度からパワーONで、降下角約20度、速度約60ktを維持して風（北西）に正対するよう左旋回しながら降下していった。高度20mぐらいでホバリングに間合わないと感じ、サイクリックを引き同時にコレクティブを引き上げた。その直後、LOW RPMアラームが点灯し、テールにショックを感じ右上方に持ち上げられた。その後は覚えていない。

同機は、事故当時、背風下において低速高角度進入を実施中、深い進入角度と過度な速度で降下し、しかも降下旋回を実施したため、降下率が増大したものと

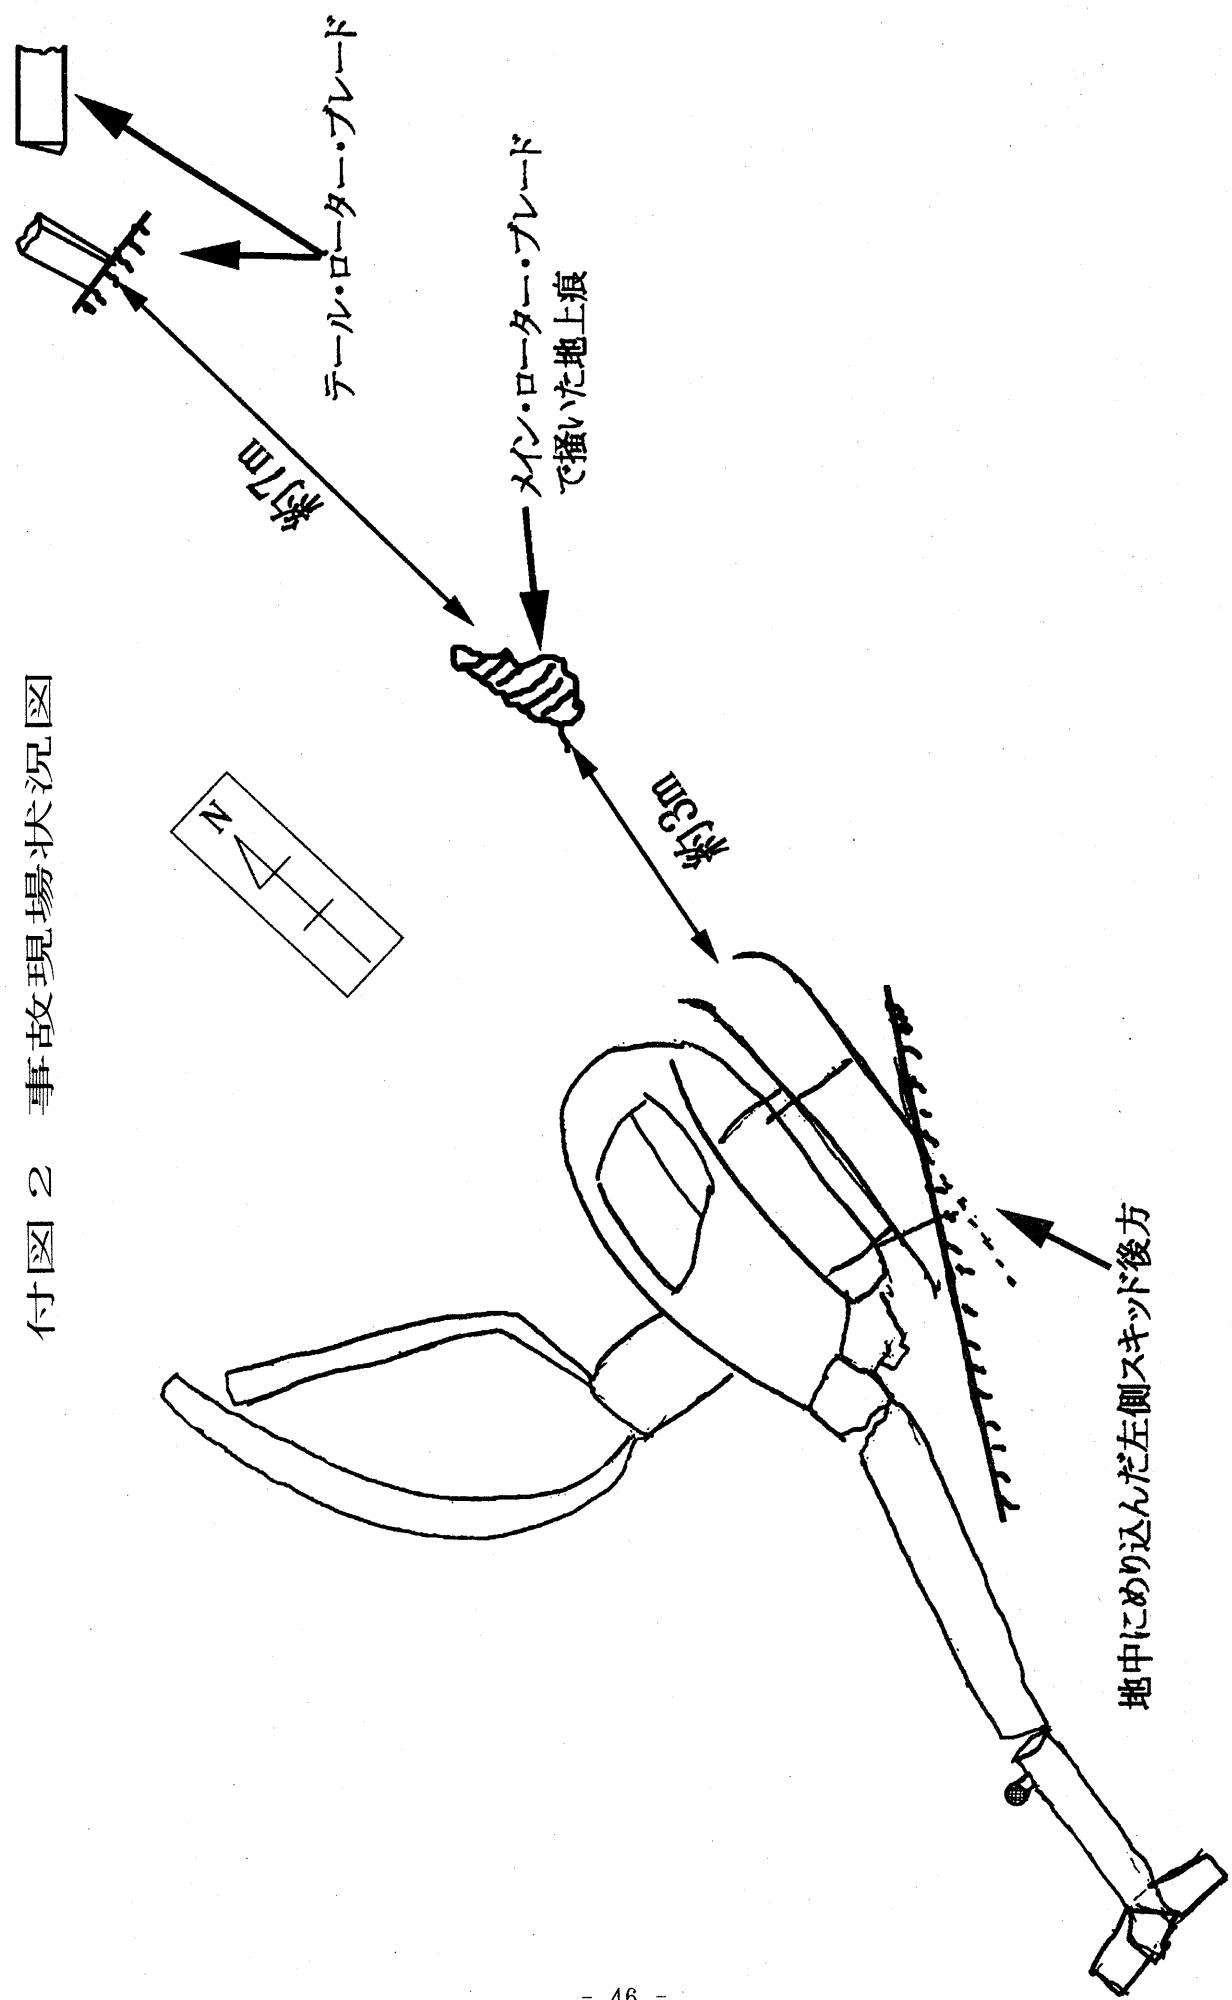
付図2 事故現場状況図

事故現場は、渥美郡田原町の埋立て地（約 1.8 × 1.8 km。標高 0 m）で、機体は、機首を概ね北に向け左側面を下にして横転していた。機首の前方約 3 m の位置にメイン・ローター・ブレードで土を掻いたと認められる痕跡があり、その前方約 7 m の位置に破断分離したテール・ローター・ブレードの片方が地面に刺さり、もう一方は付近に横たわっていた。左側スキッドの後部が地中に埋まっていた。

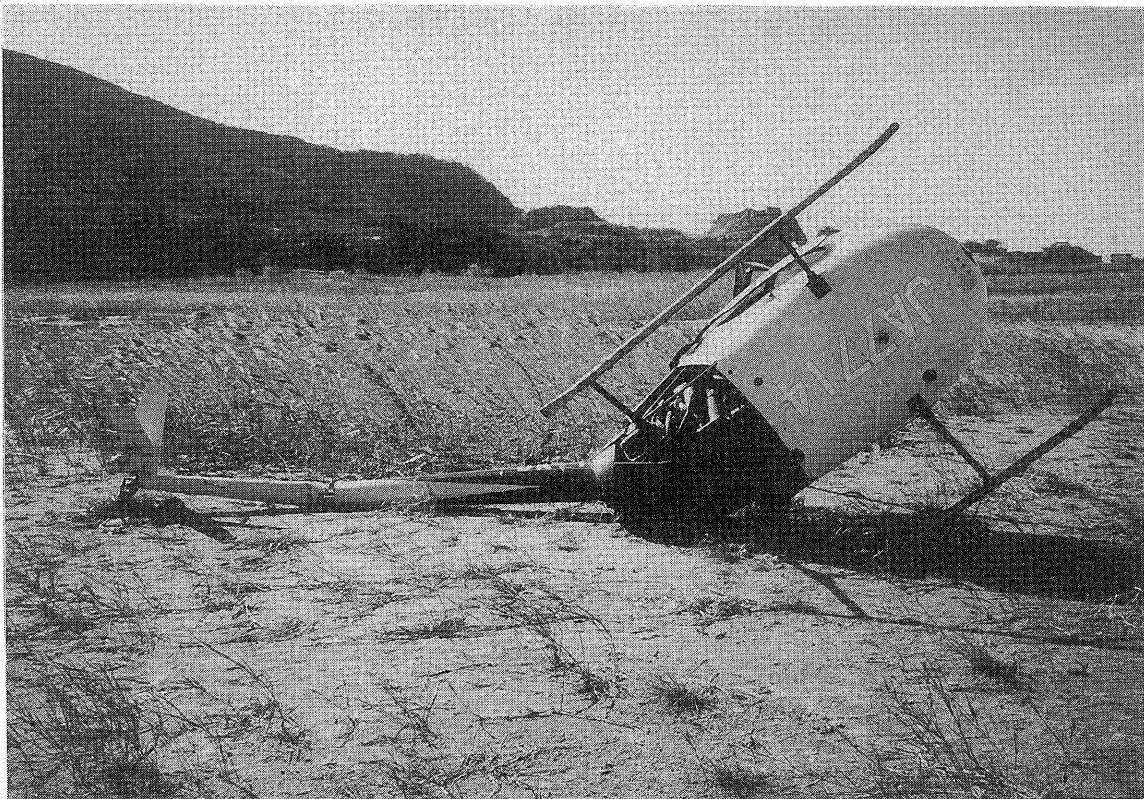
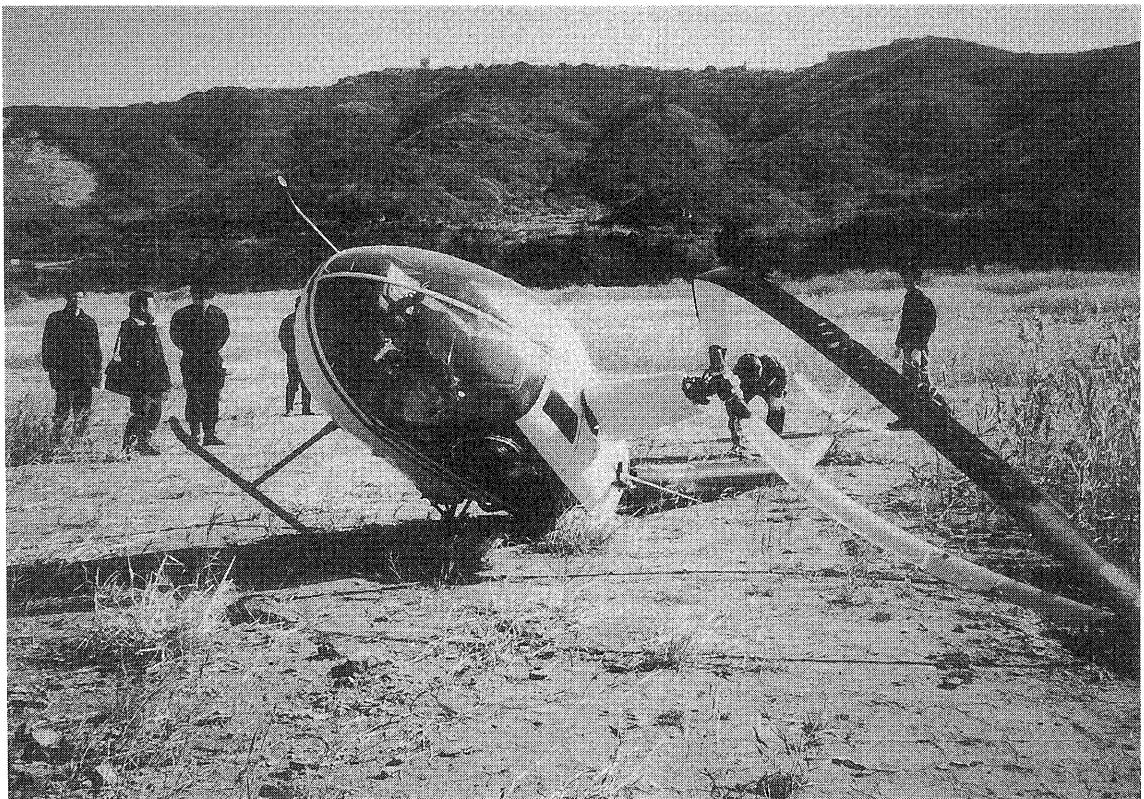
写真 事故機

- (1) メイン・ローター・ブレード 湾曲
- (2) テール・コーン 破断
- (3) テール・ローター・ブレード 破断分離
- (4) メイン・ローター・ブレードの先端部、テール・コーンの破断部及びテール・ローター・ブレードには、いずれも泥が付着しており、事故時に付着したものと認められた。

降下率が増大した状況下で、ホバリングへ移行するための機長のフレア操作が遅れて低高度となり、さらに、コレクティブ・ピッチを急激に引き上げたためメイン・ローターの回転速度が低下し、機体は、機首上げ（フレア姿勢）のまま尾部が地面に接触したものと推定される。

この際、テール・ローター・ブレードが破断分離したため、機体のコントロールができなくなり、同機が横転し、機体を損傷したものと推定される。
