航空事故調査報告書
マックスエア-式ドリフターXP-R503L型
超軽量動力機JR1061
熊本県阿蘇郡一の宮町
平成10年11月14日

平成11年4月15日

航空事故調査委員会議決

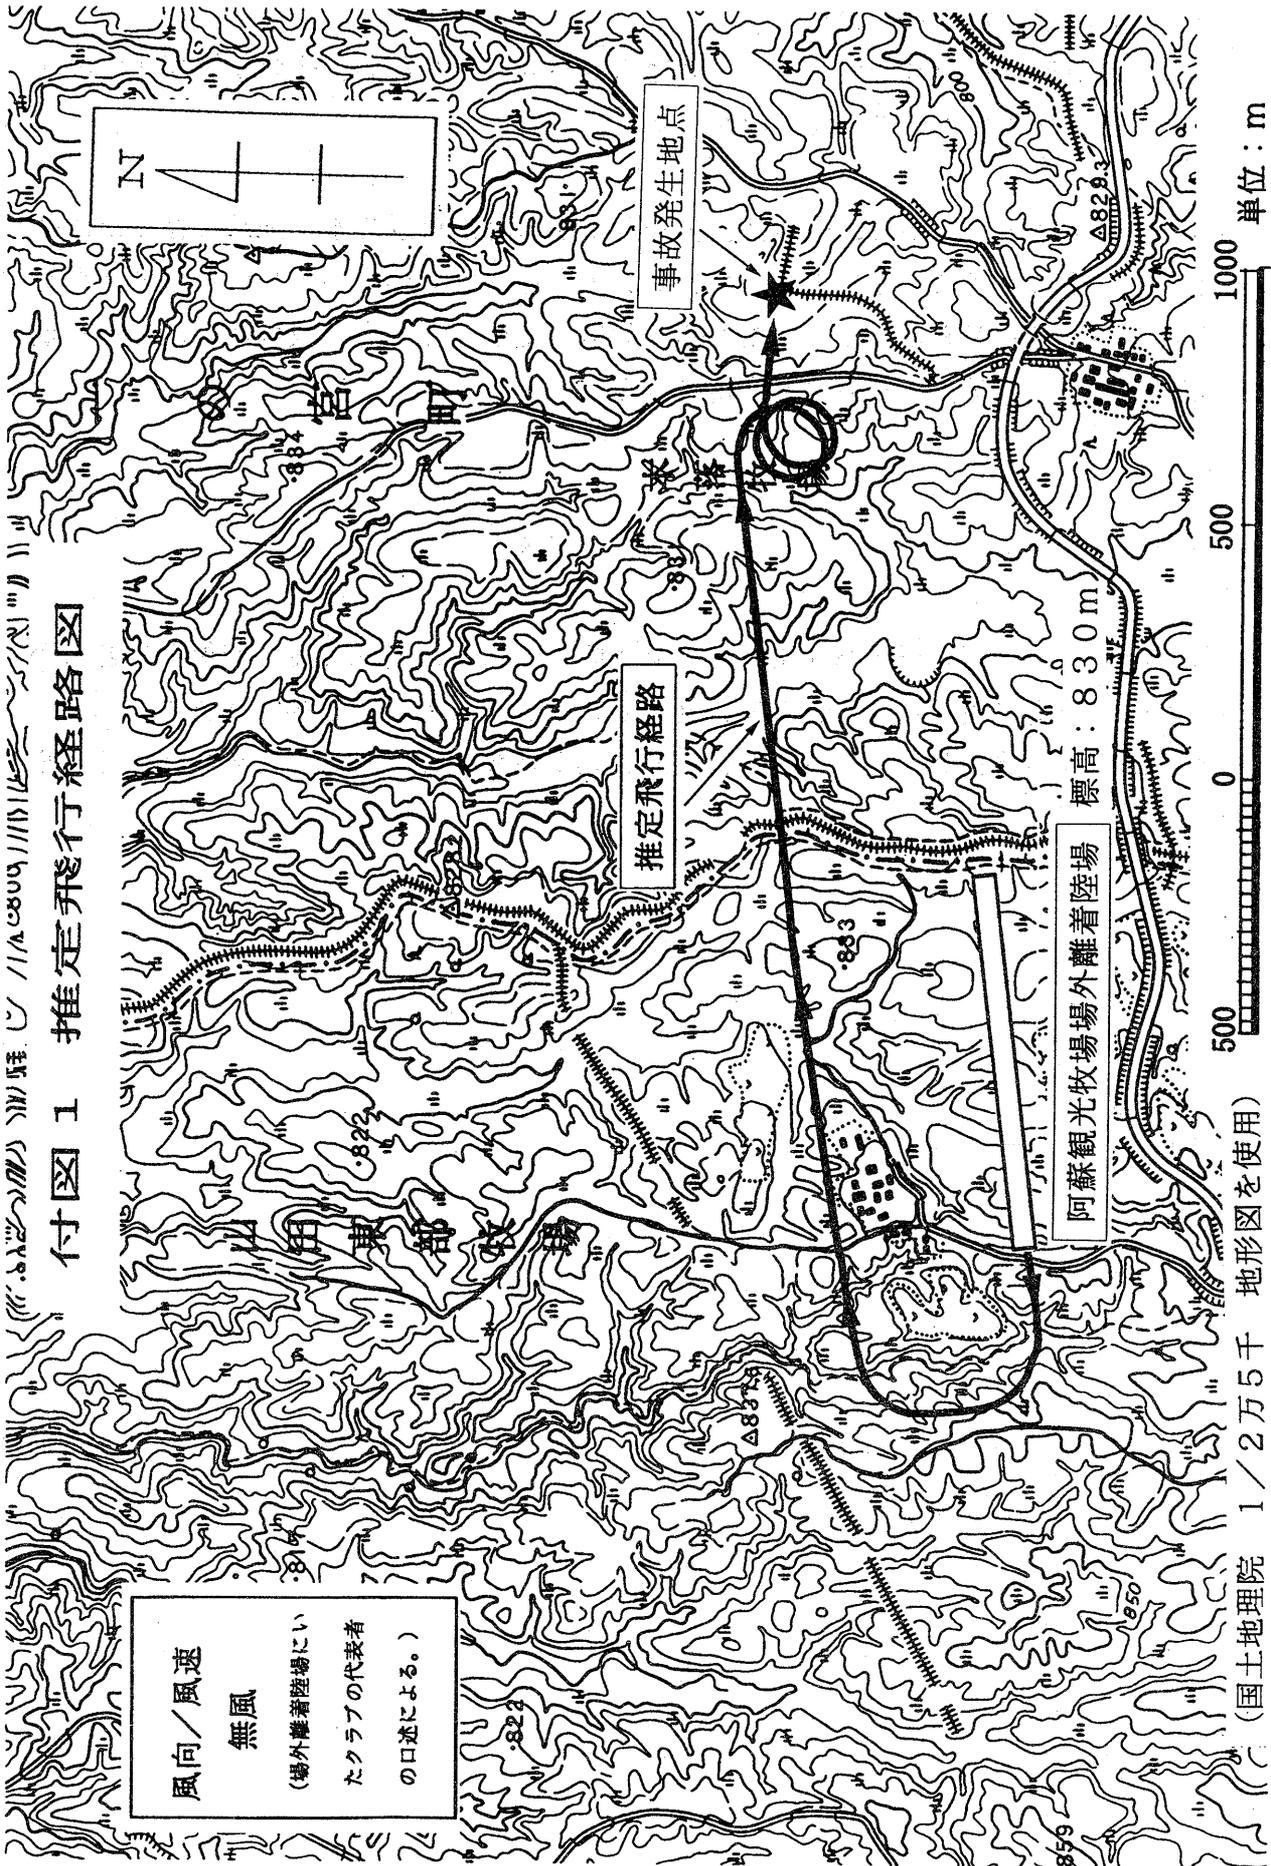
付図1 推定飛行経路図

同機は、操縦者が前席、同乗者が後席に着座し、2回の飛行を行った。15時過ぎ、2回目の飛行のため、同機は操縦者の操縦により、場外離着陸場を西に向けて離陸した。同機は、右旋回の場周経路のダウンウィンド・レッグからベース・レッグに入ったところで、急に約45度の右バンクでピッチを下げ、かなり深いピッチで、右旋回約2回の回転降下をし、高度が対地約5mに低下した。その後、同機は対地高度が得られないまま、斜面の中腹に設けられた鉄条網に衝突し、墜落した。

いったん水平飛行に移った後、直ぐに、前方の窪地に向かってダイブ（急激な機首下げ）を行った。窪地の向こう側の登り斜面が迫ってきた時、エンジンの「グワー」と上がった音が聞こえ、また、機体が浮き上がったのを感じた。

3.1.4 同乗者の口述から、同機は、回転降下から地面付近で水平飛行に移った後ダイブし、その直後に、機首上げとエンジン出力を上げる操作が行われたものと考えられるが、登り斜面になっていたため、対地高度が得られず、牧場に設けられた鉄条網に衝突して墜落したものと推定される。

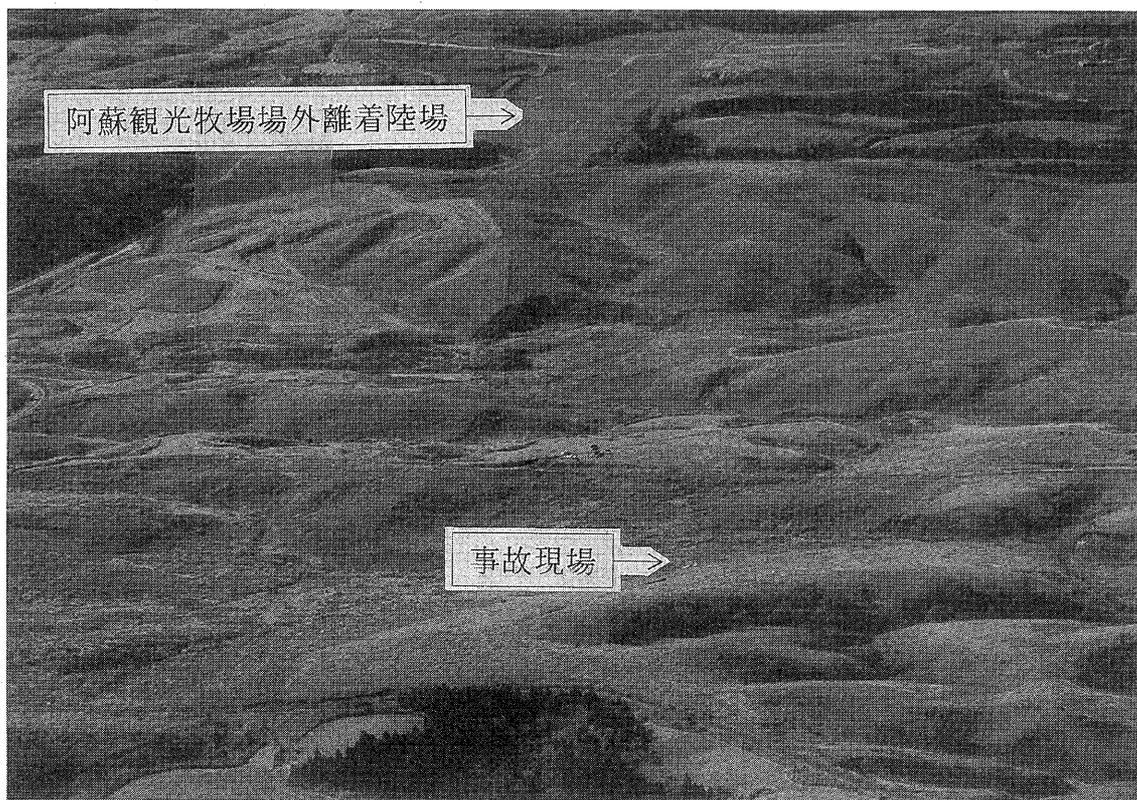
写真 1 事故現場

事故現場は、場外離着陸場のある阿蘇観光牧場（標高約830m）に隣接した阿蘇外輪山の中にある牧場内で、その標高は約825mである。その周辺には、無数の起伏がある。

機体は、牧場に設けられた鉄条網と衝突して、その鉄条網とほぼ直角をなした形で停止していた。

鉄条網は、約30mの区間で7本の鉄製支柱が変形し、又は倒れ、有刺鉄線が切断され、又は支柱から分離、変形していた。

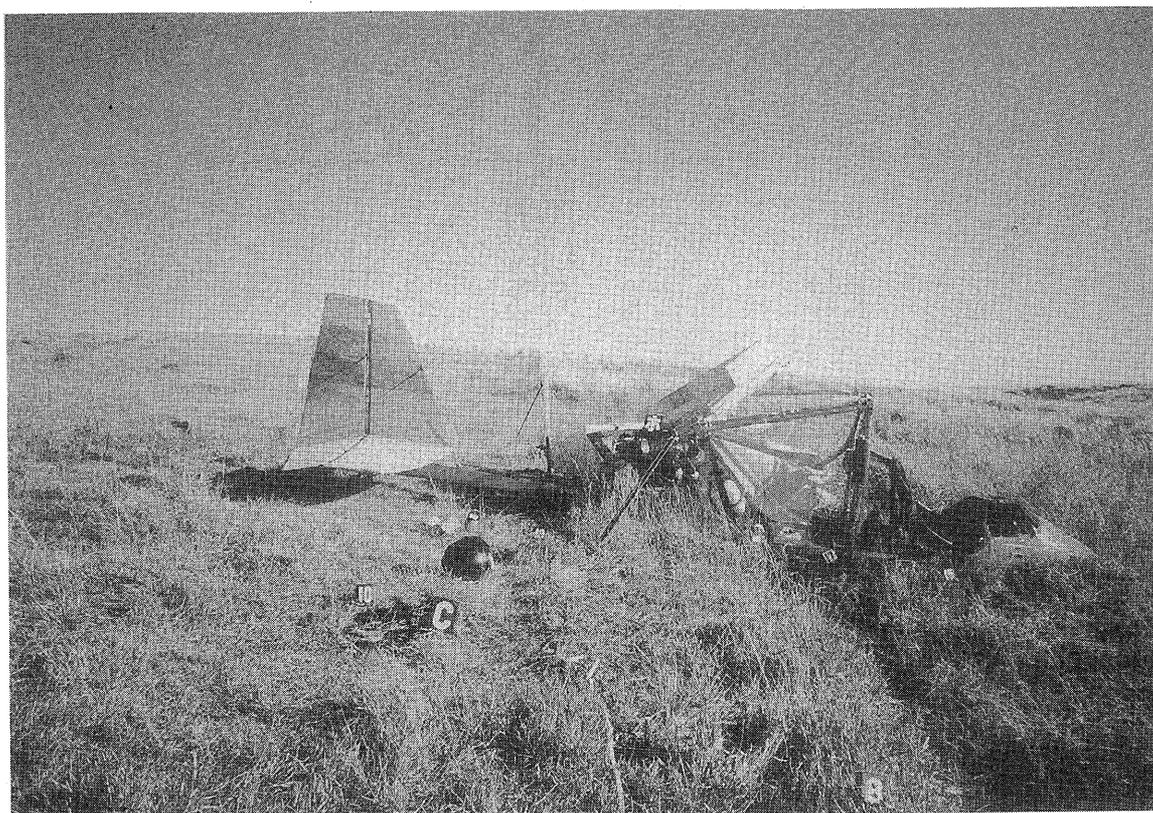
写真 2 事故機

機体各部の損傷状況は、次のとおりであり、いずれも鉄条網との衝突時又は墜落時に生じたものと認められた。

左翼は、前桁が取付部付近で折れ曲がり、そこから翼端方向約1.4mのところで破断していた。

右翼の前桁は取付部で破断、分離し、前縁と後縁が前後逆転し、左翼上に重なっていた。また、前桁は、取付部から約2mのところで、後桁は取付部から約1.2mのところで折れ曲がっていた。

両翼の羽布は、翼中央から前縁部付近が損傷していた。

ノーズ・カウリングに無数の擦過痕があり、風防は飛散していた。

前席計器板は、右半分が破損していた。

後部の座席は、機体から分離、脱落していた。

垂直尾翼と胴体との結合部が損傷していた。

右主車輪は、支柱が後上方へ変形し、タイヤがパンクしていた。
