航空事故調査報告書

個人所属

アエロスパシアル式AS350B型 JA6093

神奈川県横須賀市津久井浜海岸

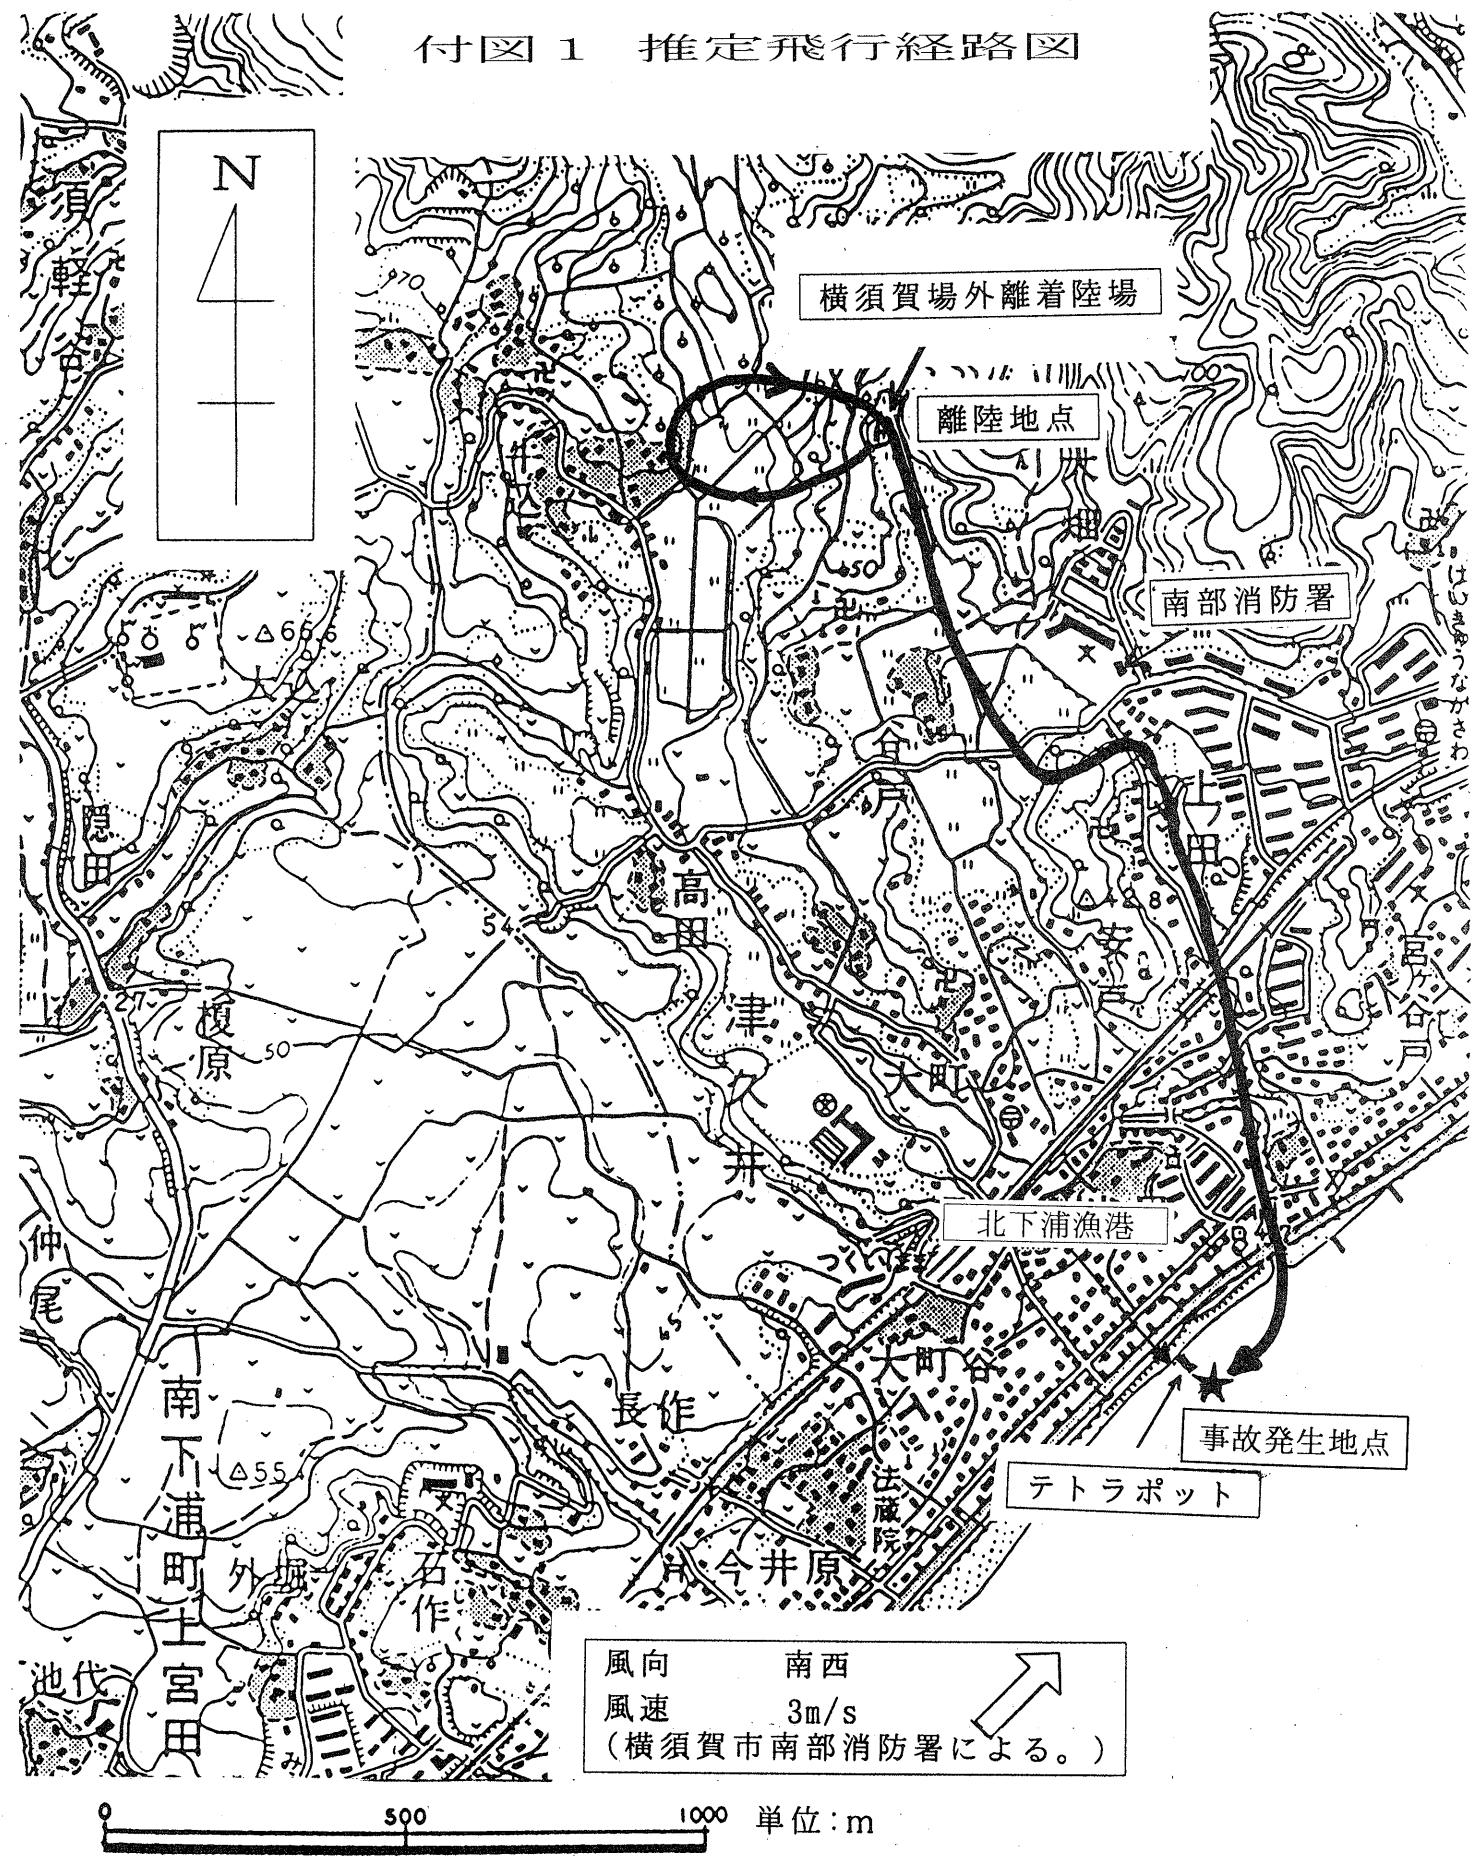
付図 1 推定飛行経路図

離陸のためのホバリング中に機体及びエンジンに異常がないことを確認後、格納庫上空で右旋回しながら対地高度約 150 ft まで上昇した。その後、降下しながら建物の間を飛行し、同乗者に低空飛行のスリルを体験させようとして津久井浜海岸上空に出た。右旋回しながら高度約 4 m、海岸線に平行になった時、水平飛行に移ろうとしたが、機体はそのまま尾部から接水し、墜落した。

事故発生地点は、横須賀市津久井2丁目3番2号、北下浦漁港海岸から南約60mのテトラポット先端付近の海上で、事故発生時刻は、16時05分ごろであった。
(付図1及び写真参照)

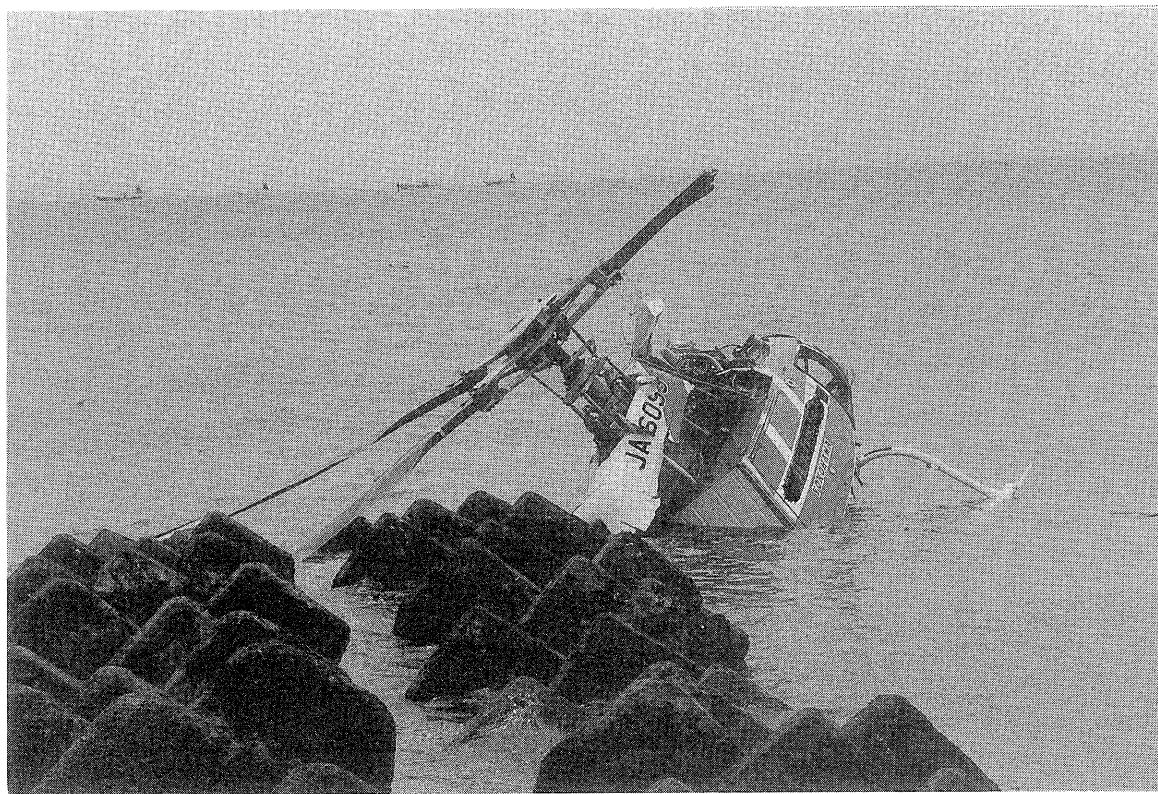
写真 回収中の事故機

事故現場は、津久井浜海岸の北下浦漁港に設置されたテトラ・ポット先端付近で、海岸から約60mの海上であり、機体は仰向けに水没し、左側スキッドが水面に出していた。機体の一部が海岸の砂浜に打ち上げられていた。

主な部分の損傷状況は、次のとおりであり、いずれも墜落時及び機体回収作業時に生じたものと認められた。

3本のメイン・ローター・ブレードのうち、黄ブレードは取付部から約340cm、青ブレードは取付部から約95cmで折損し、赤ブレードは後縁部の約2/3が破損していた。

① テール・ブームは、胴体との取付部で折損し、さらに、後方へ280cm付近、400cm付近及び550cm付近で切断され、このため計4個の部分に切断されていた。
