航空事故調査報告書  
航空大学校所属  
ビーチクラフト式A36型JA4211  
帯広空港  
平成9年10月31日

平成11年9月2日  
航空事故調査委員会議決  
委員長 相原 康彦  
委員 勝野 良平  
委員 加藤 晋  
委員 水町 守志  
委員 山根 啓三郎

### 1.1 航空事故の概要

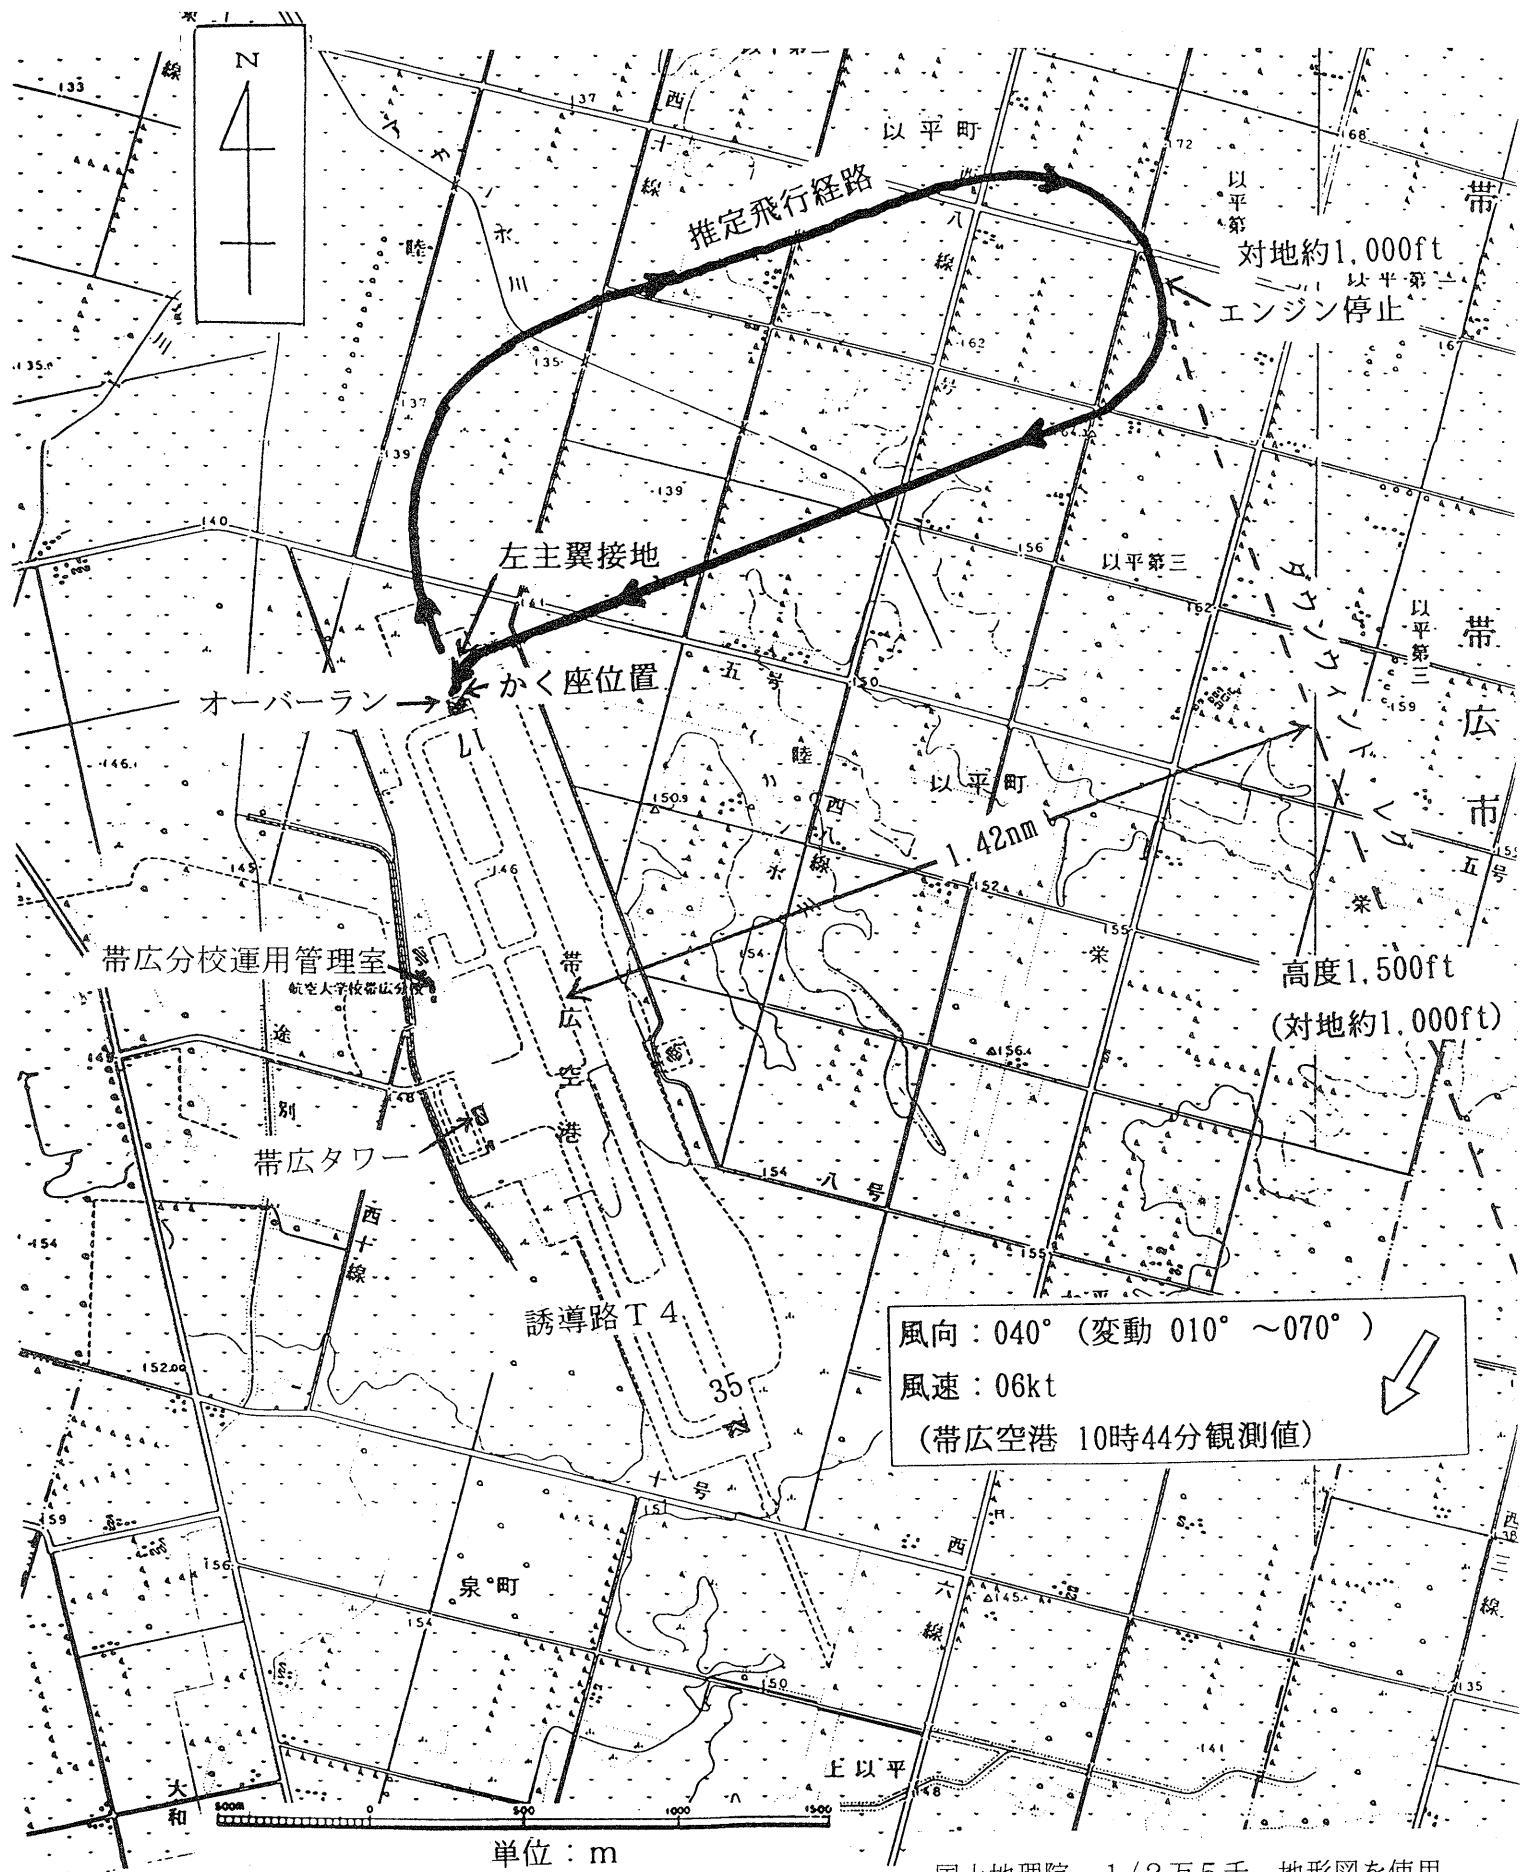
付図1 推定飛行経路図

訓練のため、事故機と同型式機に搭乗して離陸前の点検を実施中に、事故機が帯広タワーに緊急事態を通報したのを傍受した。ダウンウインド・レグの方向に目を向けたところ、ダウンウインド・レグよりもやや滑走路に近い位置に、西に向かって真っ直ぐ滑空している事故機が見えた。滑空姿勢及び降下角は一定で安定していた。

事故機は、着陸帯の芝地にさしかかったころ、もしくは滑走路側端から滑走路幅くらい手前の位置に来た時、左旋回を開始したが、高度が低く、同機の機首が自分達の方向に向いたころ、左主翼が接地し、ほぼ同時に機首が下がった。同機は、接地により曲がってたわんだ左主翼が、縮んだバネが戻るように上に跳ね上がりつて右に傾き、直後、機首を芝地に突っ込み、あつという間に停止した。

同機は、滑走路17端に近い位置を低い高度で進入し、滑走路中心線の延長線に近い位置で左旋回を開始し、機首がほぼ滑走路方向に向くころ、芝地に左主翼から接地した。この左旋回のバンク角は、通常の最終旋回に比べかなり深かつた。

3.1.4 乗組員及び目撃者の口述、機体の損傷状況及び滑走路北の芝地上の痕跡から、同機は、場周経路のダウンウインド・レグに入ったころ、燃料セレクター・バルブを切り替えた直後にエンジンが停止し、空港内への不時着を試みたが、滑走路方向に向くための左旋回を実施中、高度が低かったため、左主翼端が滑走路手前の芝地に接地し、その後、右及び前方に大きく傾くとともに右前方に横滑りし、機体を損傷し、かく座したものと推定される。

空港の敷地内に入った後旋回を開始したものと推定されるが、滑走路中心線の延長線上で滑走路方向に向くには、約50°程度の深いバンク角が必要と推算される。この深いバンク角での旋回による高度低下並びにフラップ下げ及び脚下げによる滑空比の減少が、操縦教員の予測を超えるものであったことから、同機は、旋回中に高度不足となり、左主翼端が滑走路手前の芝地に接地したものと推定される。

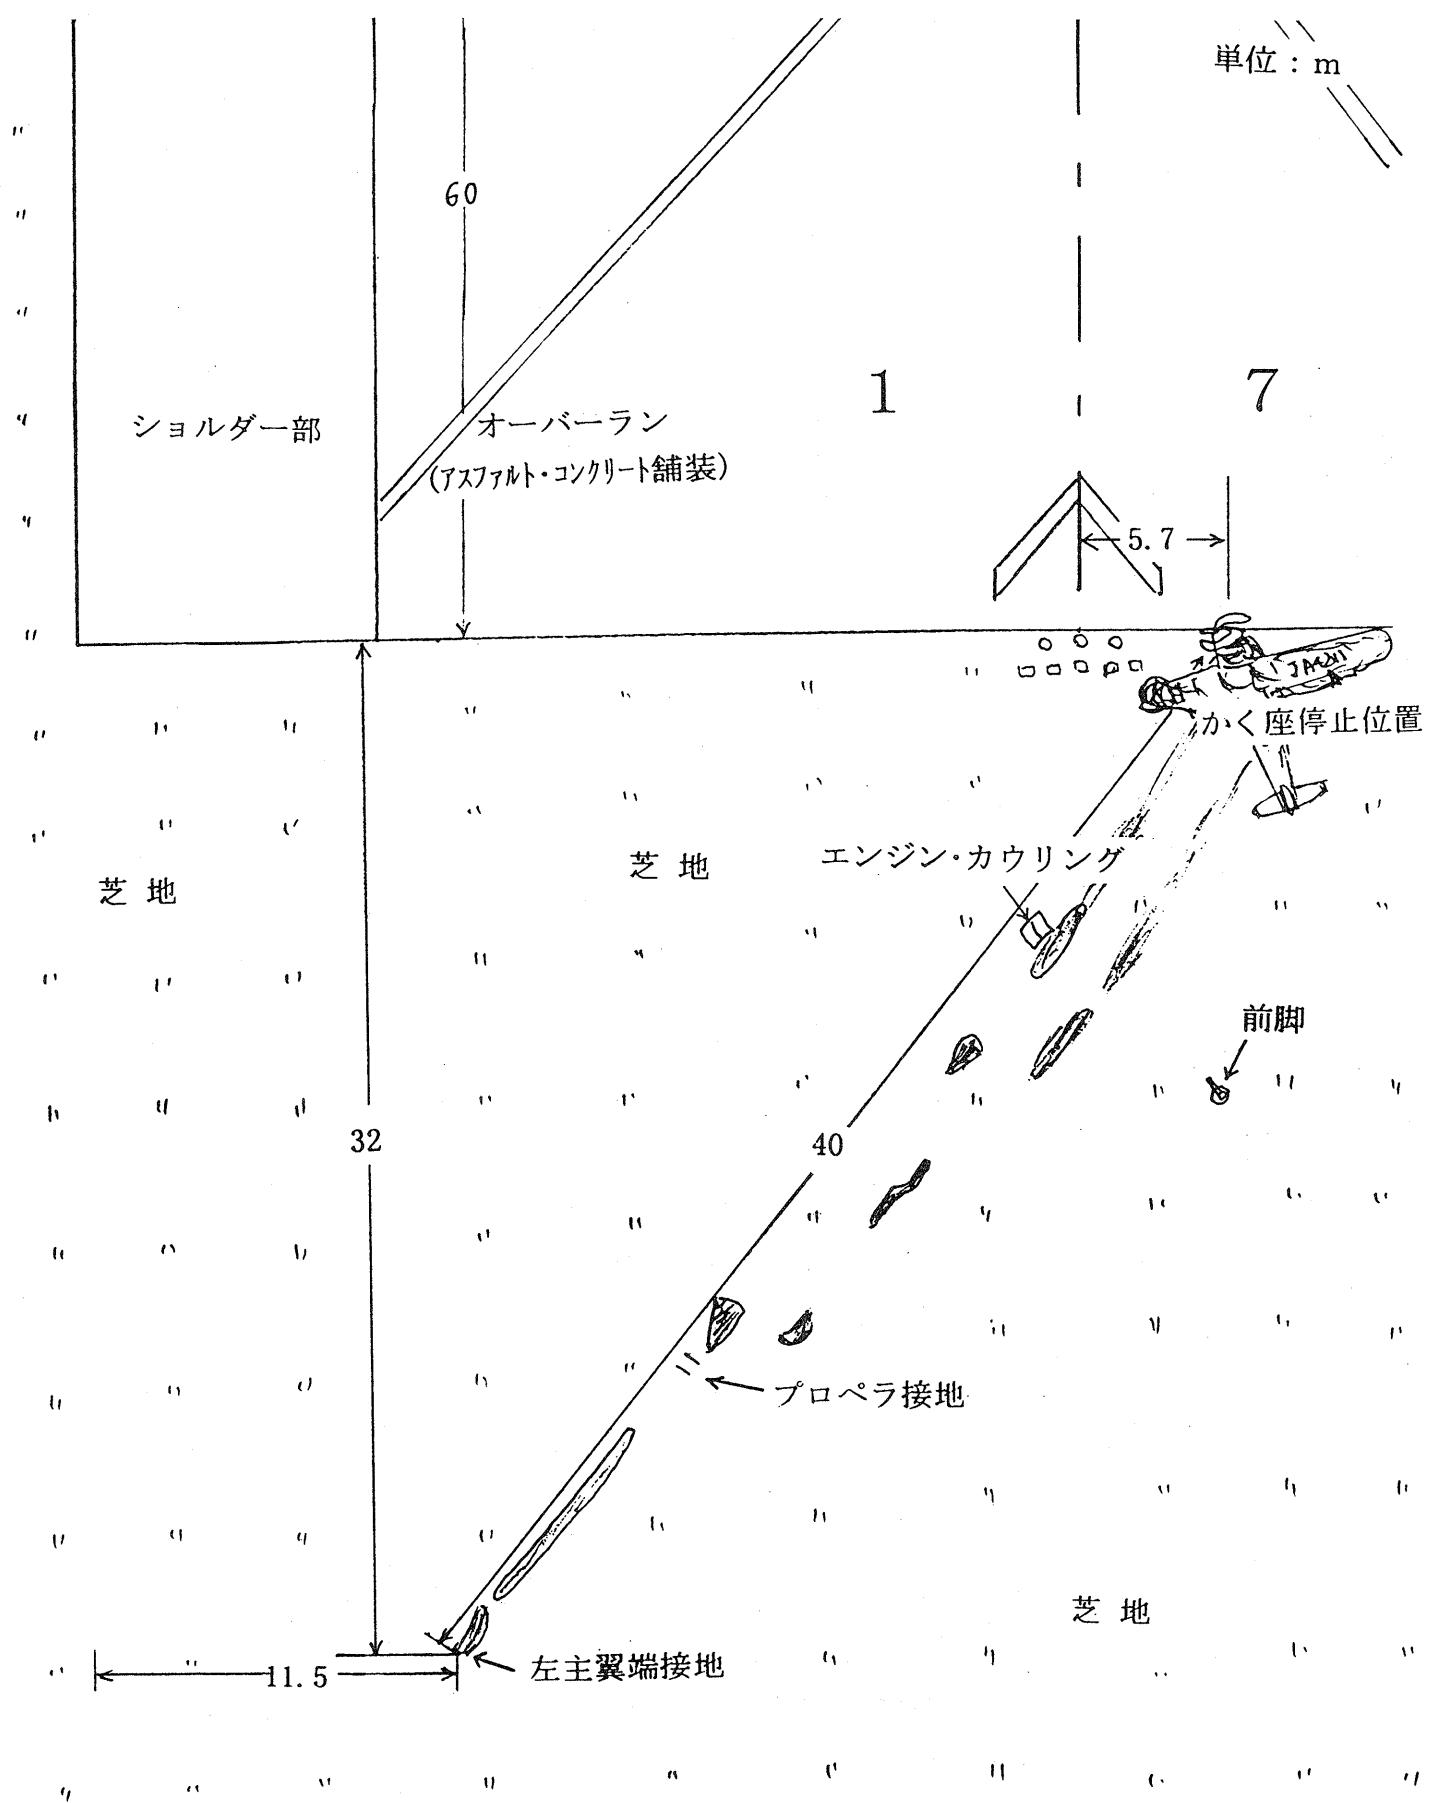
付図2 事故現場概略図

同機は、滑走路17進入端手前のオーバーランにわずかに入った、滑走路中心線の延長線の西約5.7mの地点に、プロペラを接地し、機首を滑走路方向の左に約20°向け、前脚を折損し、右主脚を内側に折り畳み、機首部下面及び右主翼前縁部をオーバーラン手前の芝地に接地し、右前方に傾いた半倒立の状態でかく座していた。

同オーバーランの北の芝地には、オーバーラン末端から北約32m、滑走路中心線の延長線の東約21mの地点から、同機がかく座、停止したオーバーラン末端までの間に、滑走路方向に対し右に約40°の角度を持った同機の接地痕が断続的に認められた。また、最初の接地点の南西約11m付近の2ヶ所の芝地に、プロペラがウインド・ミルで回転していたことを示す接地痕が認められた。

最初の接地点付近からオーバーランまでの範囲にわたって、主翼外板等の小破片、ピトー管、前脚ドア、上部エンジン・カウリング、前脚等が落下していた。

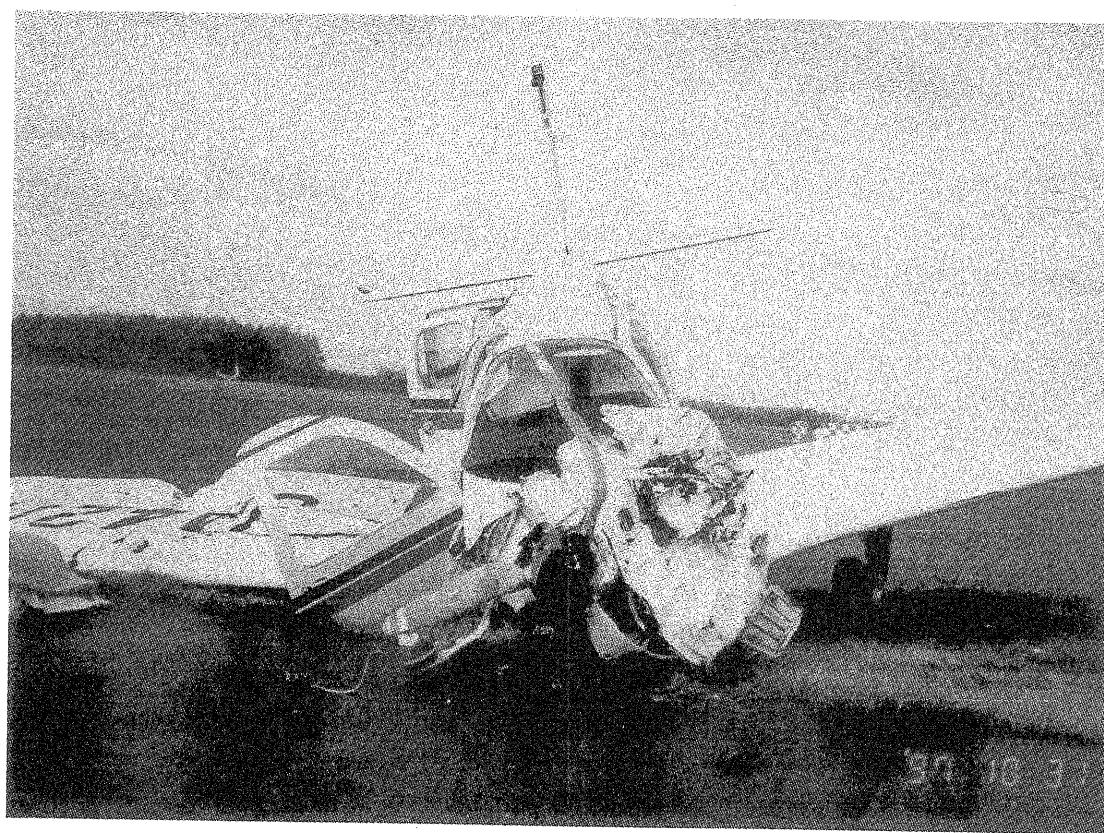
写真 2 事故機

左主翼は、翼端側約2mの部分が上方へ約45°押し曲げられていた。

右主翼は、全般に前方及び翼端の方向からの力を受けて破損、変形していた。

前方下面の外板には大きな皺が寄っており、右側前後のドア・フレームは変形し、昇降用ステップは胴体方向へ折れ曲がっていた。

エンジン部の構造部材であるキール部が破断し、エンジン本体が右に約90°回転した状態となっており、左前方エンジン・マウントが破断していた。

プロペラ・ブレードは、3枚共先端から約70cmの箇所で後方に湾曲しており、1枚については、更に先端から約17cmの部分が前方に曲がっていた。

前脚は、折損、破断していた。

右主脚は、内側に折り畳まれて、内側の脚室ドアの外板にかぶさる状態となっていた。
