**航空事故調査報告書**  
**九州航空株式会社所属**  
**セスナ式172M型JA3701**  
**大分県大分郡野津原町**  
**平成11年3月24日**

平成11年11月4日

航空事故調査委員会議決

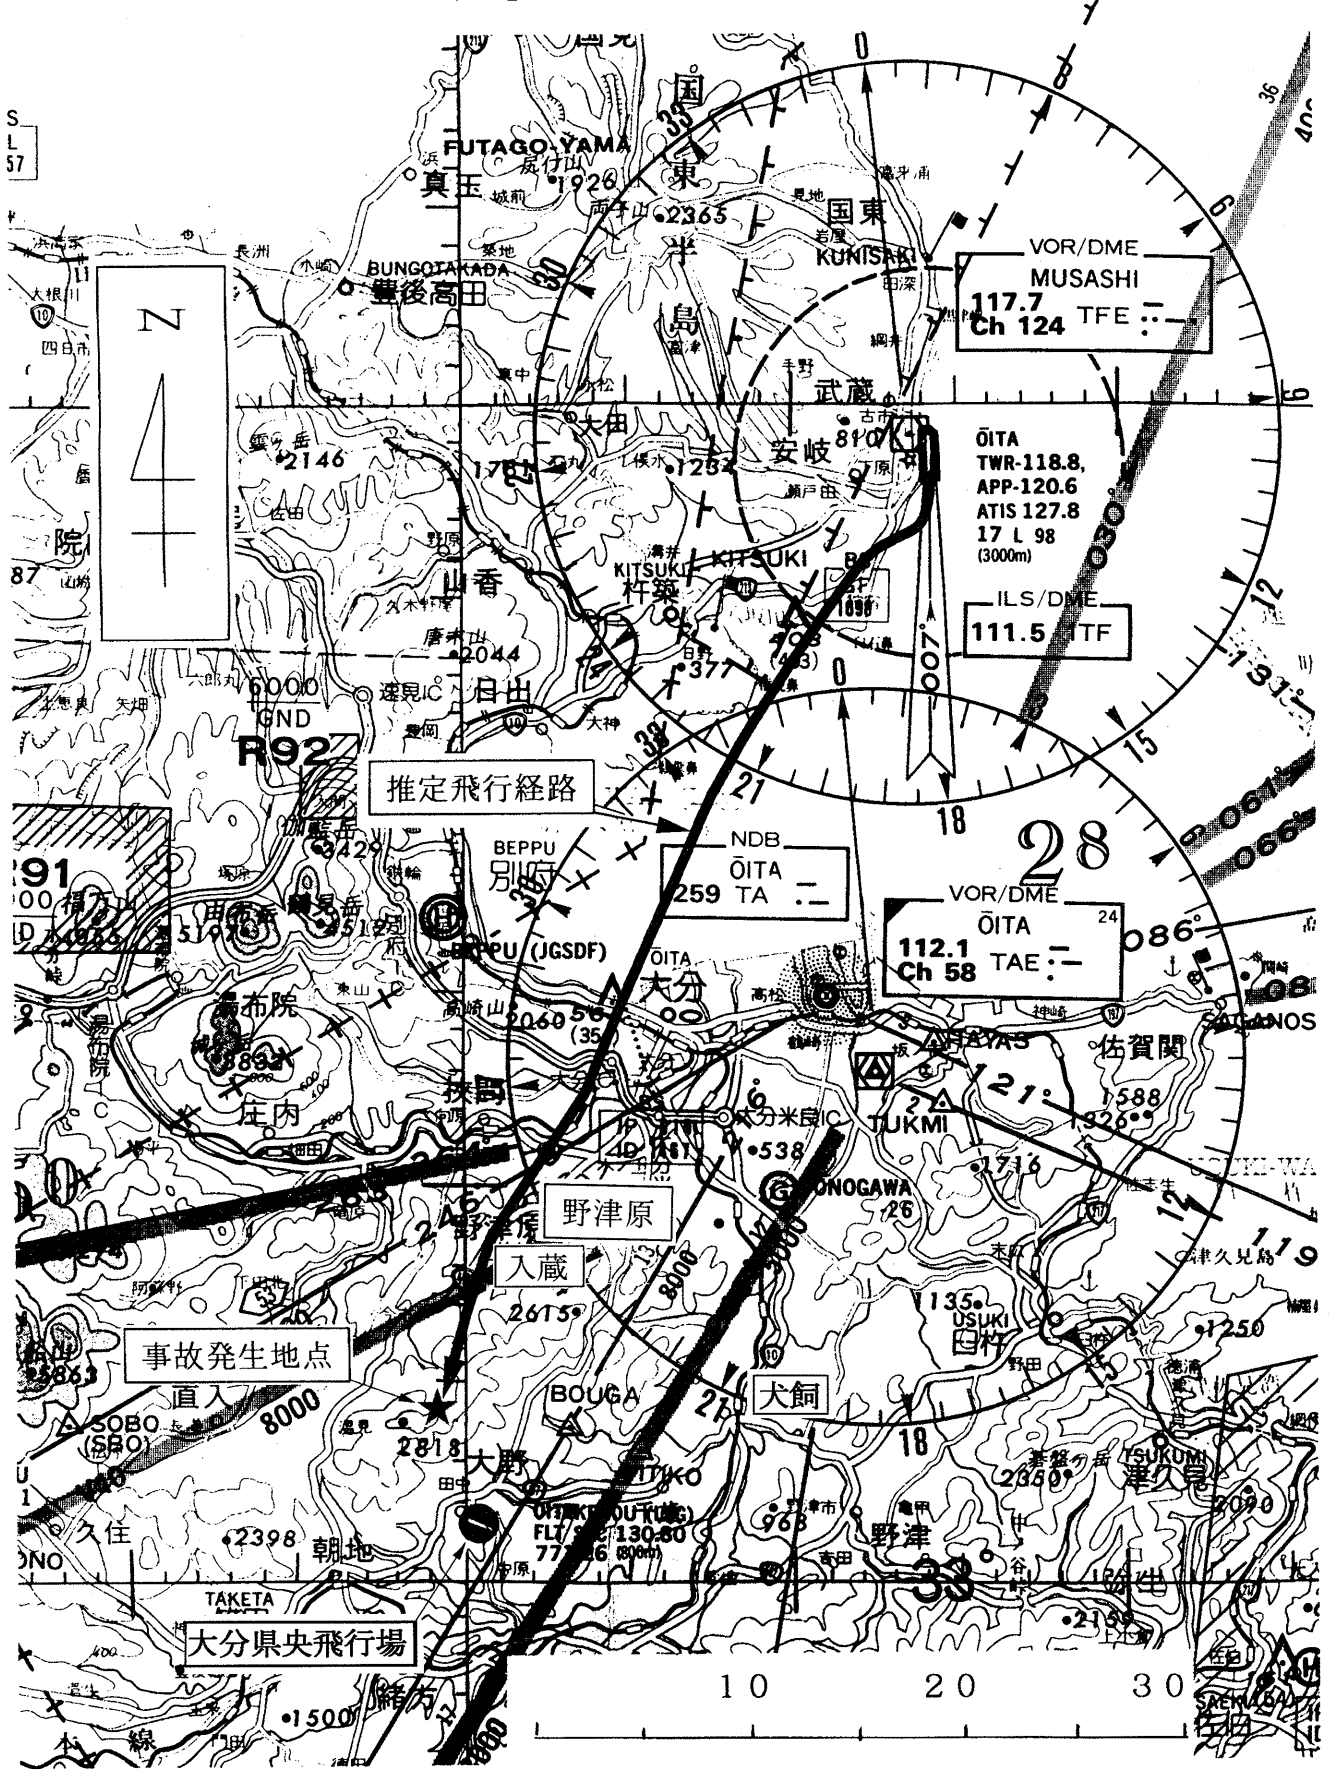
付図 1 推定飛行経路図 1

同機は行方不明となっていたが、3月25日、13時37分ごろ、大分県央飛行場の北北西約6kmにある鎧ヶ岳の西北西で北東を向いた斜面（標高約790m）に衝突しているのが発見された。事故発生時刻は、3月24日13時35分ごろであった。

- (1) 同機のVOR受信装置は、武蔵VOR/DMEが選択され、また、VORのコースは、約215°が選択されていた。
- (2) 武蔵VOR/DMEから約215°のアウトバンド・コース付近にある野津原町入蔵において、同機が飛行していたと推定される時間帯に、北東から南西に飛行する同機のものと思われるエンジン音を聞いた者がいた。
- (3) 同機が大分空港を離陸後、武蔵VOR/DMEから約215°のアウトバンド・コースをフライト・プランに記載された対気速度でほぼ直線的に飛行した場合、当時の風を考慮すると事故発生地点までの所要時間は、約20分と推算され、同機が大分空港を離陸してから山の斜面に衝突するまでの時間が、約20分であったことと合致する。

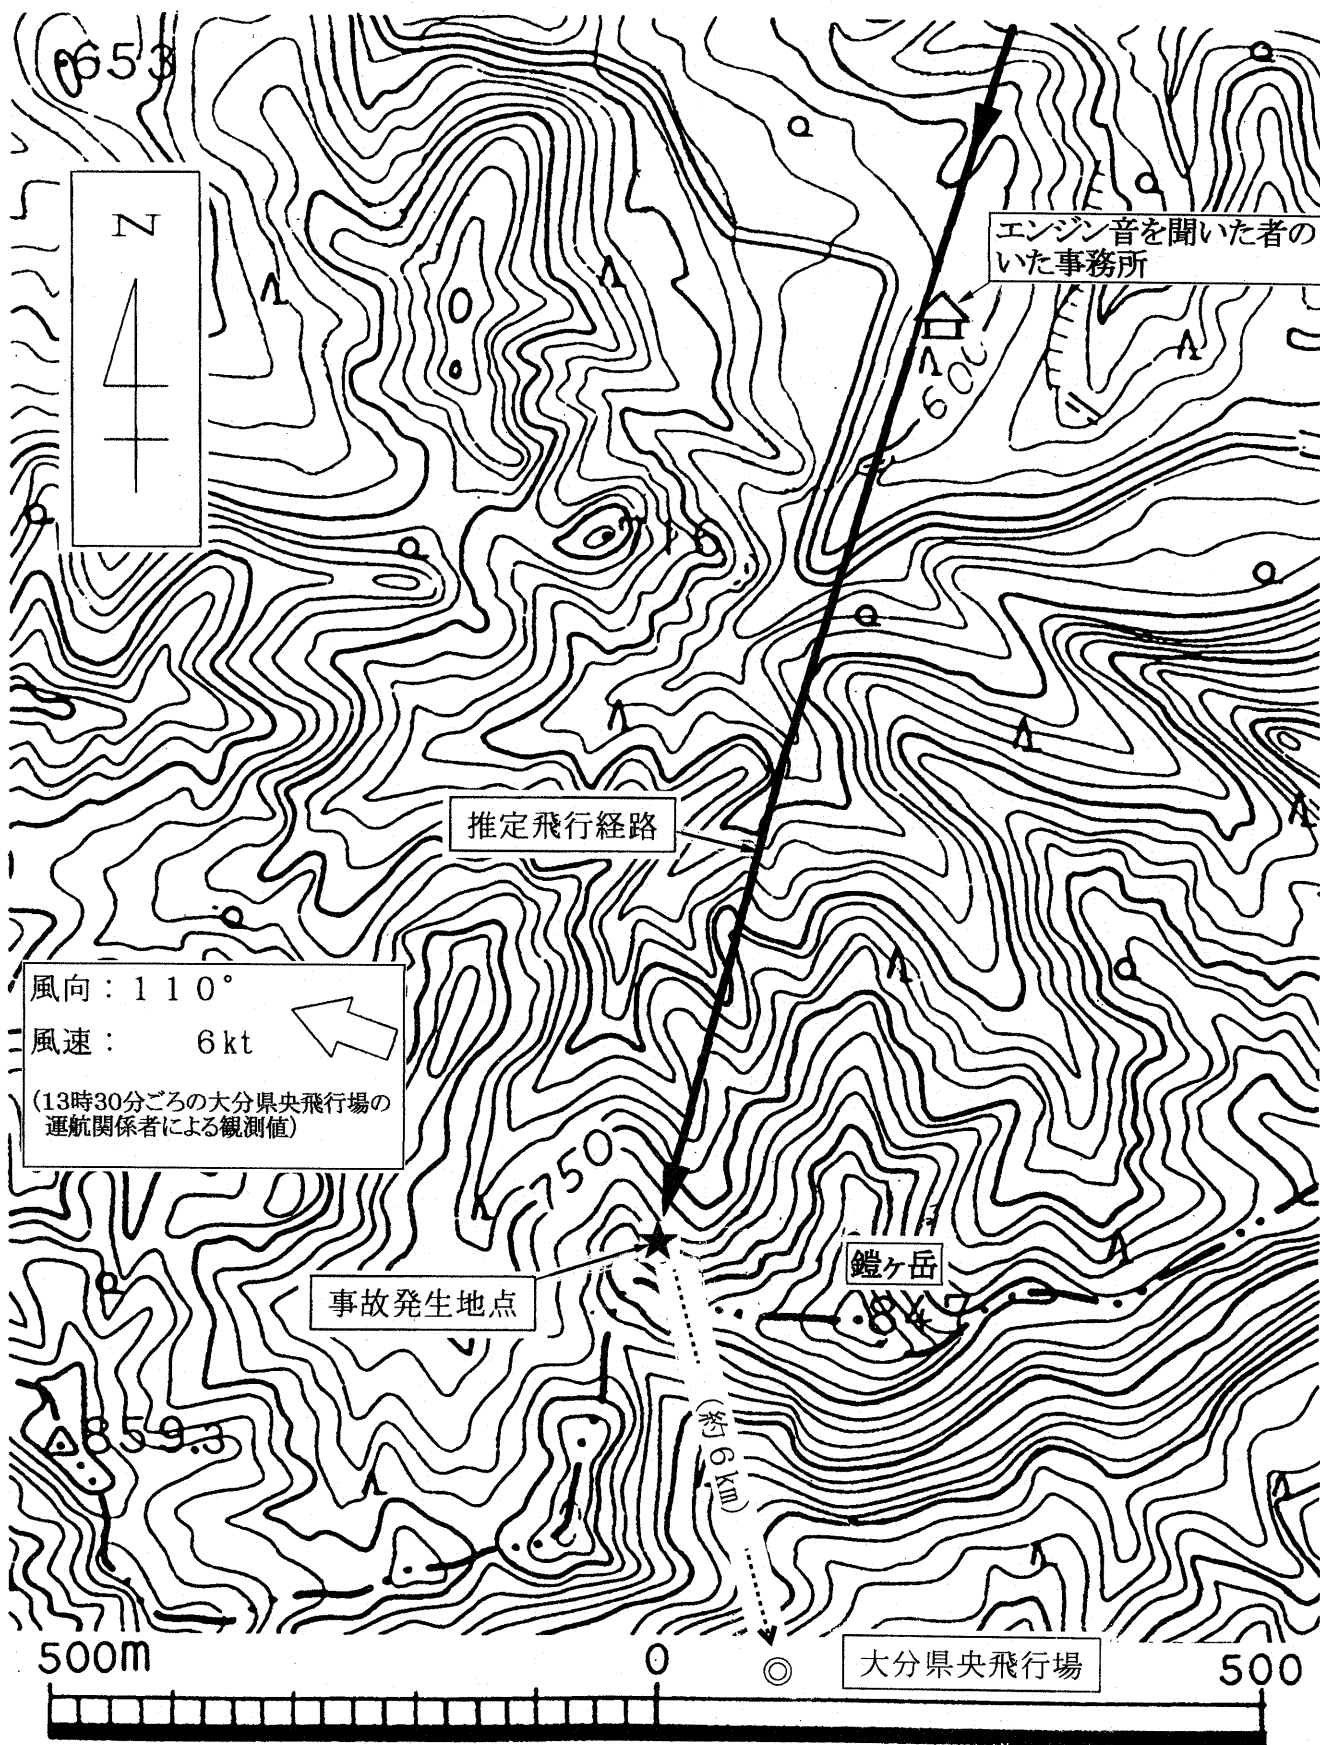
付図2 推定飛行経路図2

事故現場は、鎧ヶ岳頂上（標高847m：2,779ft）から西北西約200mに位置する斜度約50度の北東を向いた斜面（標高約790m：約2,590ft）で、同機は、その斜面に北東方向から衝突しており、衝突位置から稜線までの標高差は約20mで、その稜線は同機の機首方向から見ると右側が低くなっていた。

主翼前縁に残っていた打痕と折れた樹木、又は樹木にあった打痕との位置関係がほぼ一致していたことから、同機は、約240°の方向で、ほぼ水平の姿勢で斜面に衝突したものと推定される。

- (1) 3.1.8(1)の場合、同機は、エンジン音を聞いた者がいた、鎧が岳北方約800mにある事務所付近で高度を下げ、2.1.2(3)に述べたように、同機の機長は、この付近を飛行した経験があったので、地表の道路等を確認して自機の位置を把握し、前方の山を回避するため、高度を上げる操作をしたが、間に合わなかった。
- (2) 3.1.8(2)及び(3)の場合、機長は、自機の位置を正確に把握していなかったが、大分県央飛行場北方の山地を避けることが可能な位置にいると判断して低い高度で飛行した。

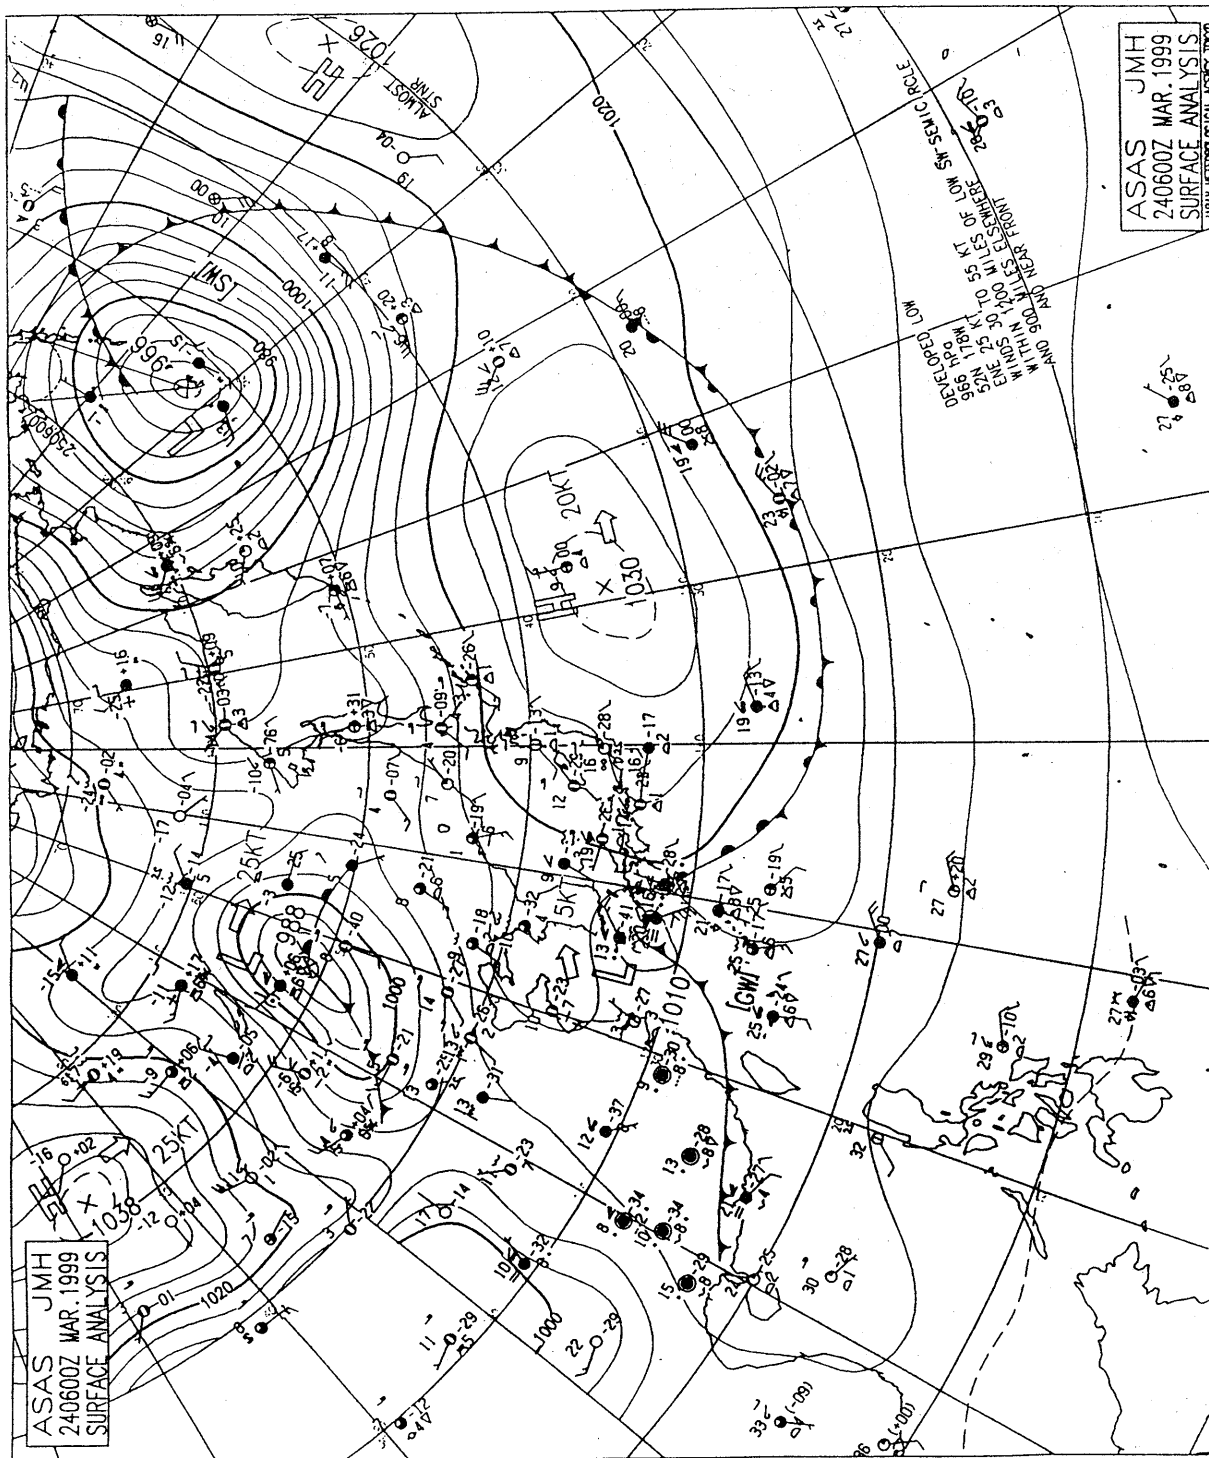
付図3 地上天気図 (平成11年3月24日15時)

九州北部地方は、各地で雨が降っています。

東シナ海に低気圧が発生し、今夜九州付近を通過する見込みです。

このため、九州北部地方の今日は、各地とも雨が降るでしょう。なお、夜遅くにかけては、大気が不安定となり雷の発生する所があるでしょう。

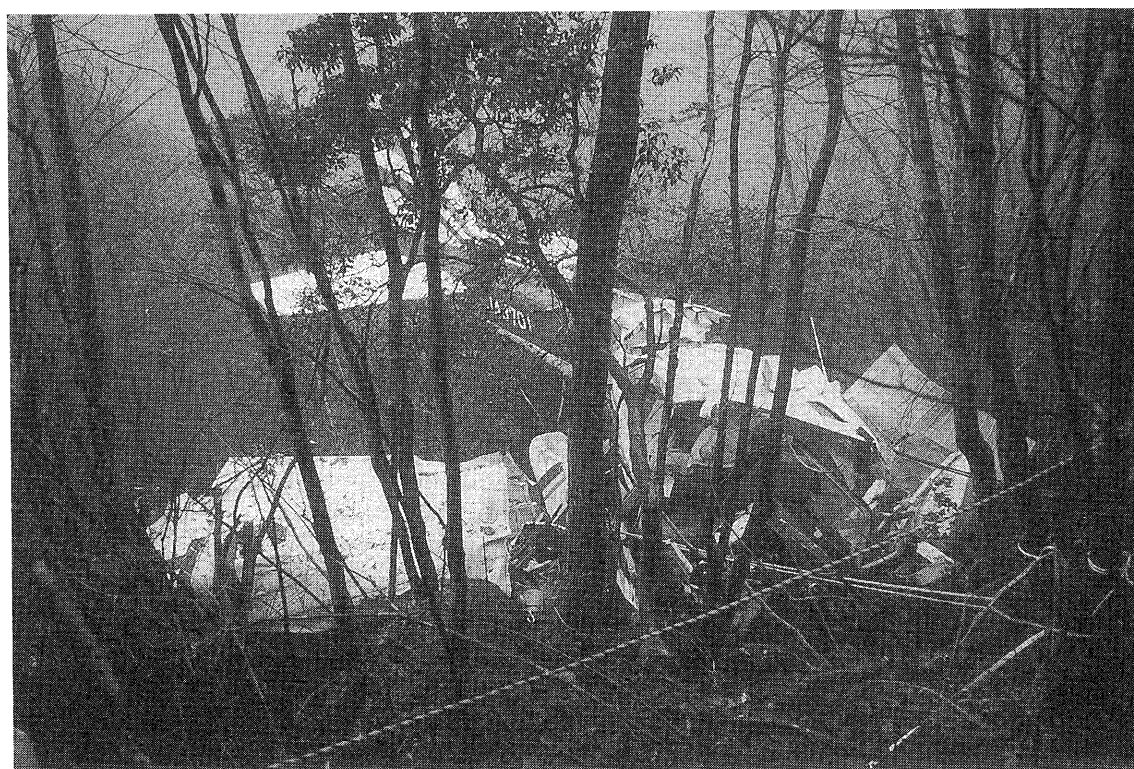
写真 2 事故機

同機は、翼をやや右に傾け、ほぼ水平の姿勢で機首から斜面に衝突し、機首部は破損して先端は地中に埋もれていた。胴体は、客室と後部胴体の境界付近が折れ、後部胴体は、樹木に支えられてほぼ水平の姿勢で止まっていた。

左主翼は胴体取付部から完全に分離し、右主翼もほぼ分離した状態で胴体近辺にあった。

キャビンは、損傷してつぶれており、後部胴体は、客室との境界付近で折れて、ほぼ原形を留めていた。

① 左主翼は、翼前縁部が翼根から中央付近にかけて前桁までつぶれ、また、フラップとエルロンとの境界付近から外側が下方に折れていた。なお、フラップは、外れていた。

② 右主翼は、翼前縁には樹木と衝突した凹みがあり、そこから外側が下方に曲げられていた。また、翼端から約2mの部分は、破断分離しており、エルロンの一部は、外れていた。

プロペラは、機体に取り付いたまま後方に湾曲し、ブレードにはプロペラが回転していたことを示す高速擦過痕があった。
