航空事故調査報告書

航空・鉄道事故調査委員会

所 属 個人
型 式 パイパー式 P A - 4 6 - 3 5 0 P 型
登録記号 J A 4 2 0 0
発生日時 平成 1 5 年 8 月 5 日 1 2 時 3 7 分 ごろ
発生場所 名古屋空港

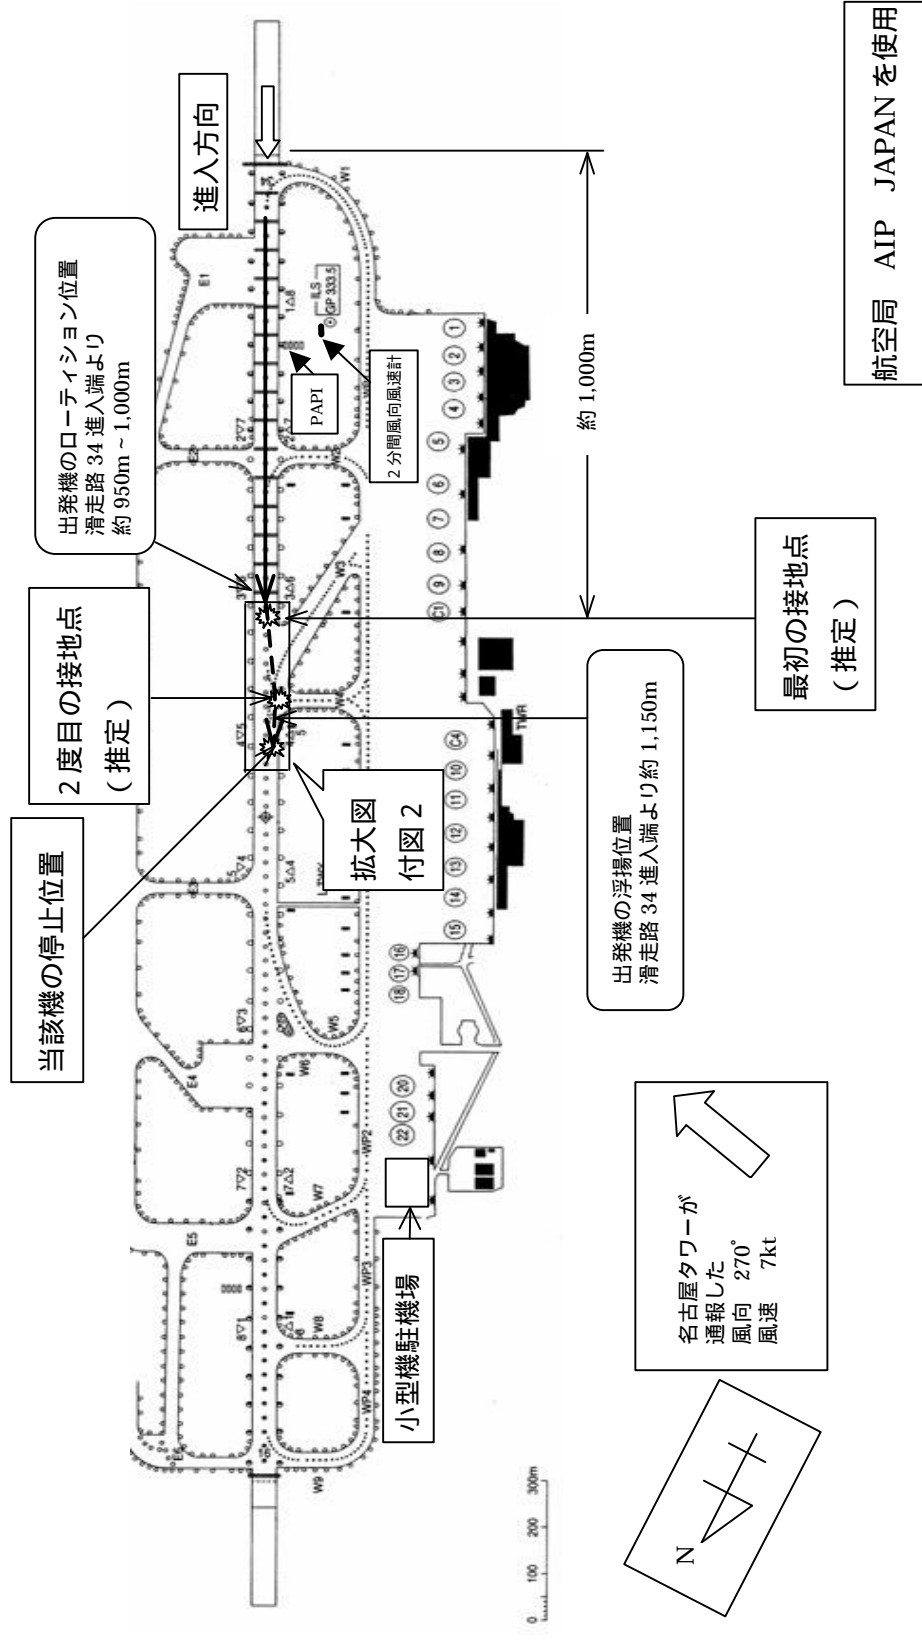
付図1 事故現場見取図

同機がかく座して停止していた位置は、滑走路34の進入端から約1,200mの滑走路上であった。

滑走路上には、滑走路34進入端から約1,100mの地点から約100mにわたって、同機の車輪によるものと思われる擦過痕(付図2参照)が残されていた。

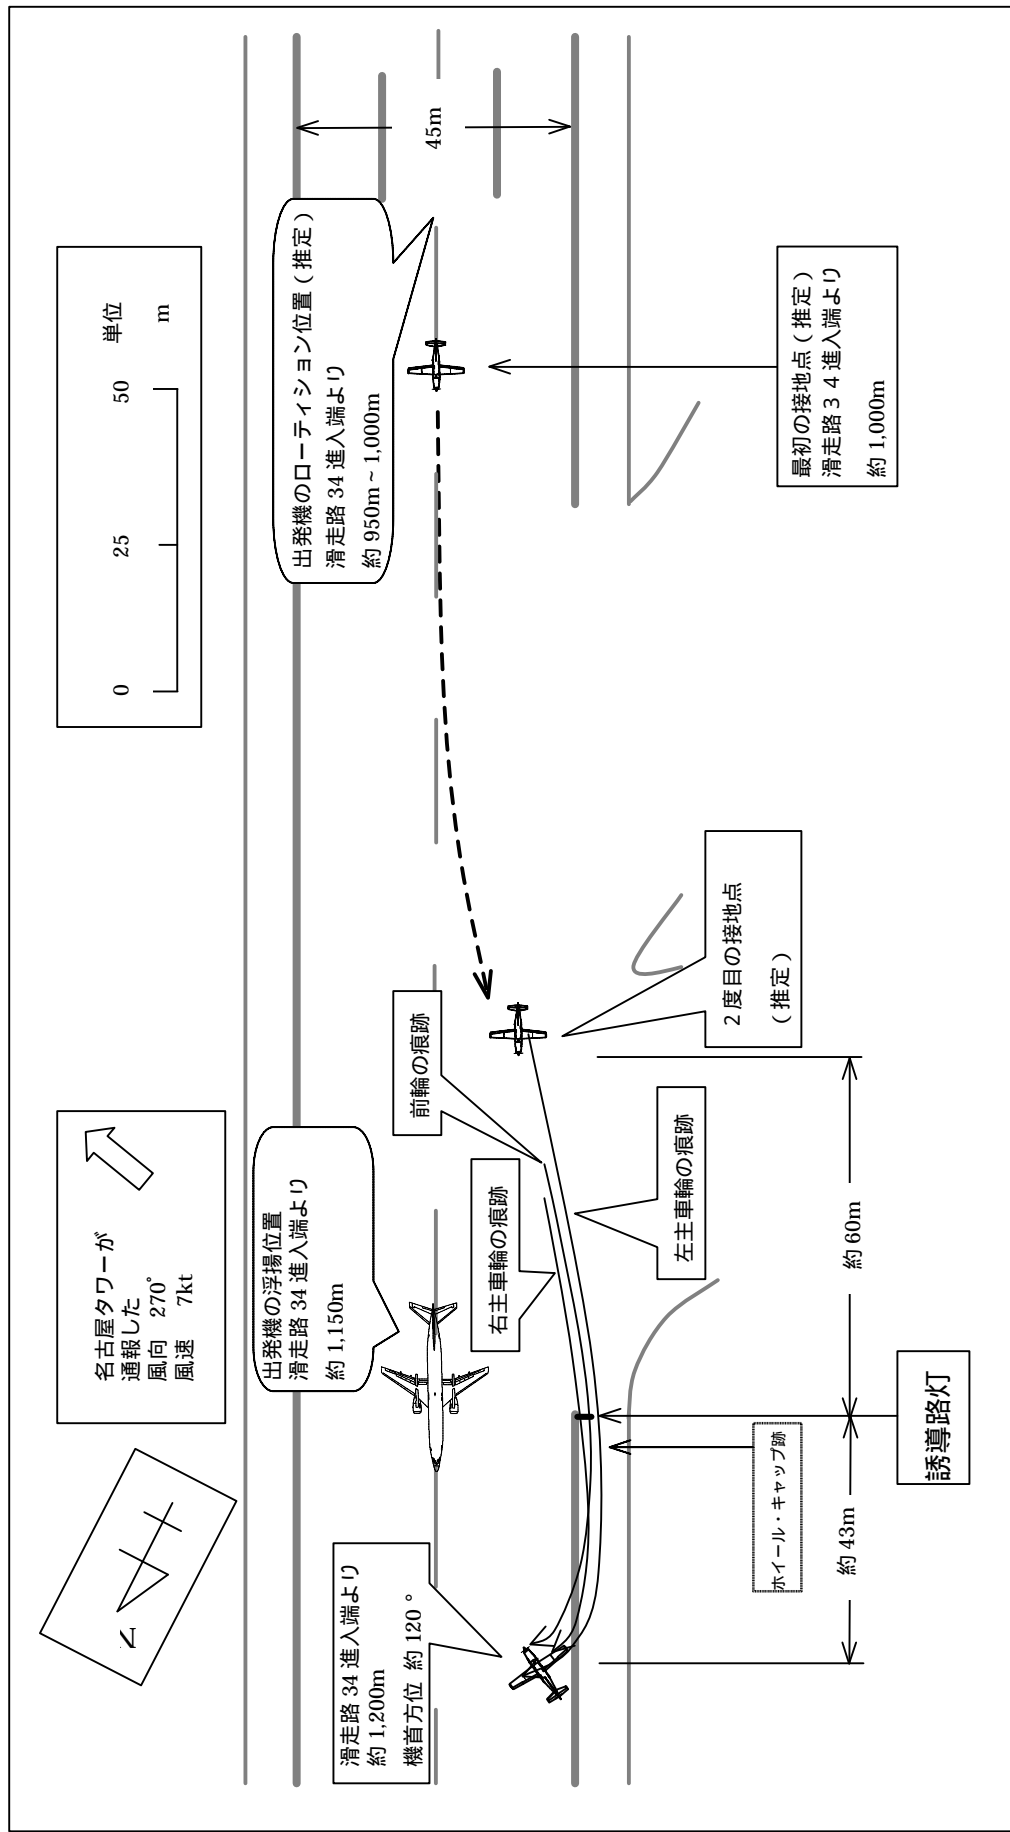
付図2 事故現場拡大図

擦過痕は、滑走路中心線の左(西側)約10mに左主車輪によるものから始まり、次に前輪によるもの、その次に右主車輪によるものと、順次続き、3本とも左方向に流されながら延び、左主車輪による擦過痕の始まりから滑走路進入方向に約60mに位置していた誘導路灯を過ぎてからは、3本とも右の東方向へ向いて曲がっており、誘導路灯から北側に約43mで滑走路中心線から左(西側)寄りの同機のかく座位置まで続いていた。また、誘導路灯を過ぎたあたりから、左主車輪による擦過痕は、それまではタイヤ痕であったものが、ホイール・キャップによるものと思われる幅のやや広い擦過痕になっており、右主車輪の擦過痕は、タイヤ痕の幅が広がっていた。誘導路灯に当たった擦過痕は、3本の擦過痕の中央である前輪のものであった。

く座位置の手前で両擦過痕が交差し、その後は、前輪によるものが最も右側に、右主車輪による擦過痕が中央となり、左主車輪による擦過痕は常に左にあり、同機のかく座位置まで続いていた。

同機が最初に接地した地点について、機長は、「進入端からの距離は分からないが滑走路の中心線上に接地した」と述べている。また、付図2の両主車輪の擦過痕の開始点は、同機が再び接地したときに生じた痕跡であると考えられる。これらのことから、この擦過痕を遡り延長して、滑走路の中心線上に交差させることにより、同機が最初に接地した地点を求めると、これらの線が交差するのは、滑走路34進入端から約1,000mの地点となる。このことから、同機は進入端から約1,000mの地点付近に最初に接地したものと推定される。

2.5.1に記述した、前輪と右主車輪の摩擦痕の交差は、機首を右（東方向）に偏向しつつ機体が左に横滑りする過程で発生したものと推定される。

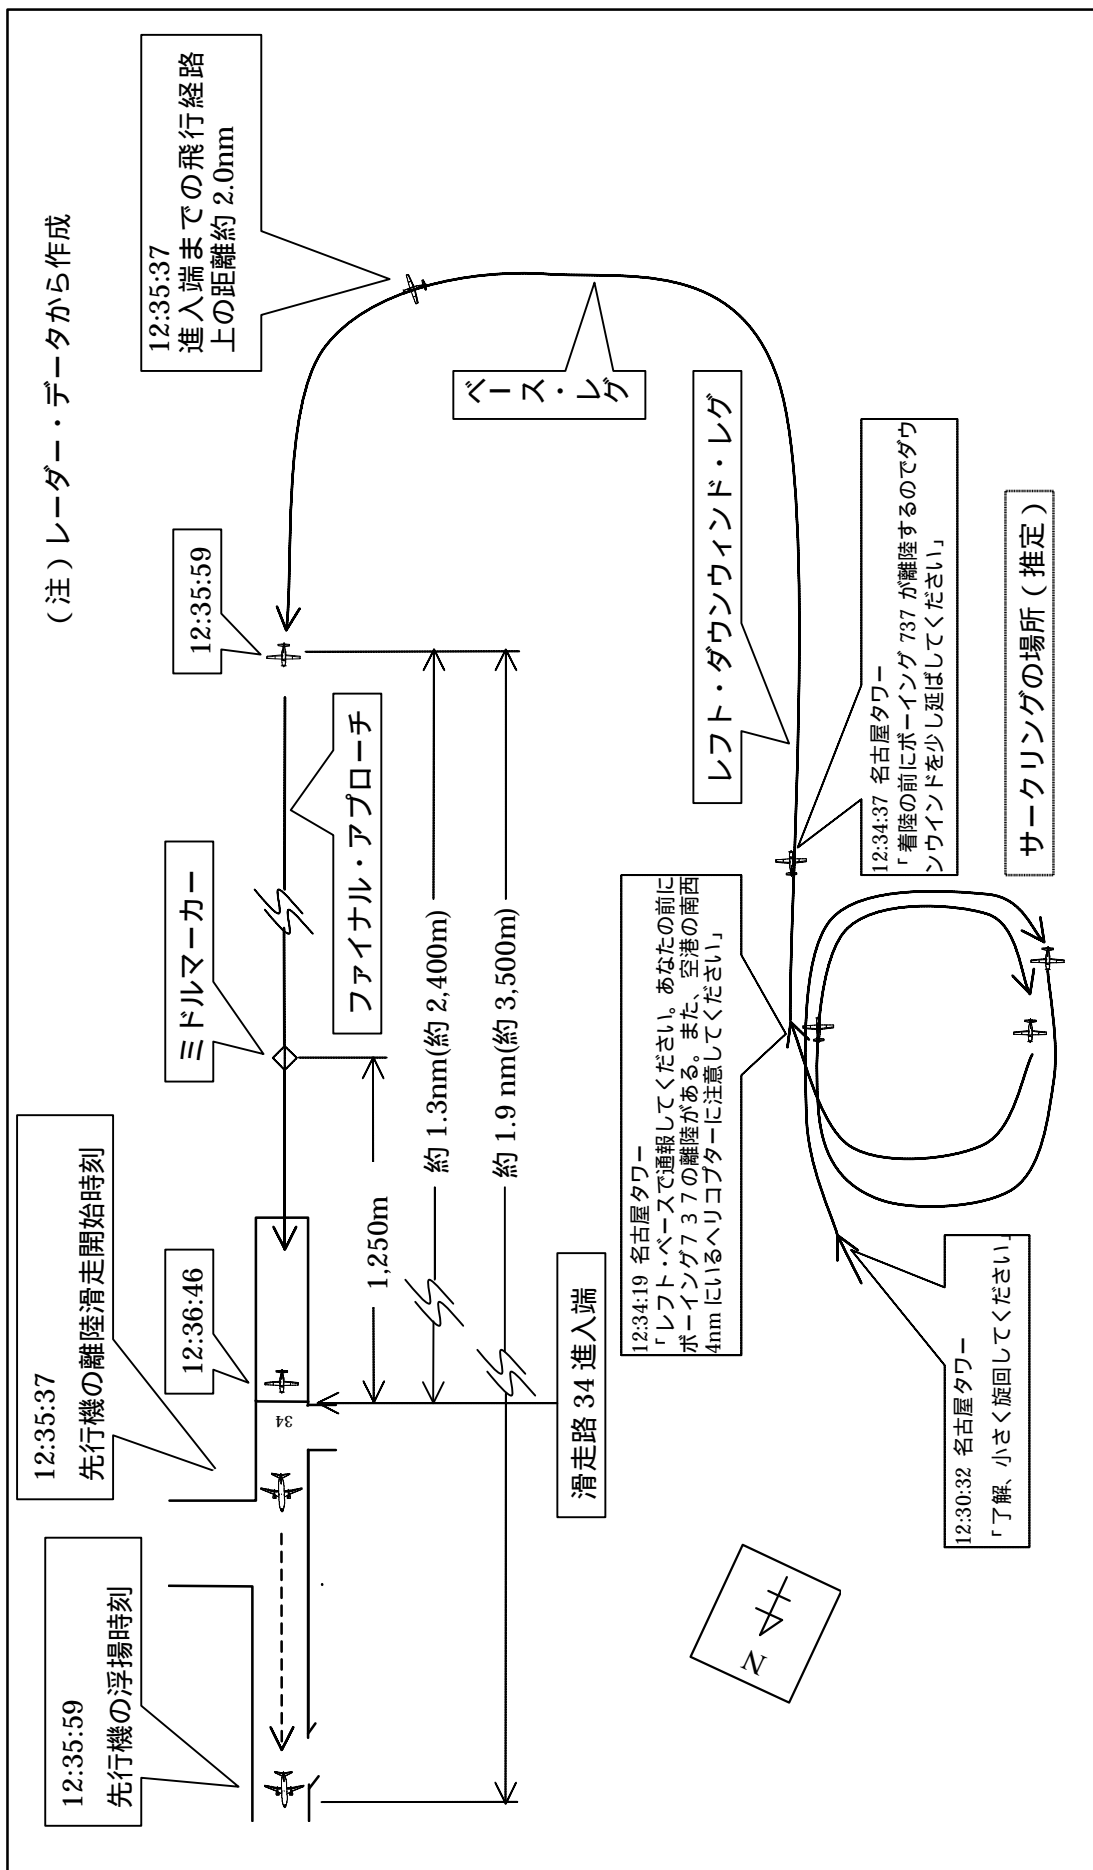
付図3 同機と出発機の位置関係概略図

- (1) 名古屋タワーは、同機が再度レフト・ダウンウインドに入った後の12時34分37秒、同機に対して「着陸の前にボーイング737が離陸するので、ダウンウインドを少し延ばしてください」と指示した、このときレーダー・データによると、同機の位置はレフト・ダウンウインド上、滑走路34進入端から真横約1.5nm(約2.8km)よりベース・レグ寄り約1.1nm(約2.0km)であったと推定される。
- (2) 出発機は、QARの記録から12時35分37秒に離陸滑走を始めたと推定される。このころ、レーダー・データによれば、同機は、ファイナルを開始したところであり、滑走路34進入端から直線距離で約2.0nm(約3.7km)あったと推定される。また、そのとき、同機の対地速度はレーダー・データから約123ktであったと推定される。
- (3) 同機は、レーダー・データによると、出発機が浮揚した同35分59秒ごろには、滑走路34進入端手前約1.3nm(約2.4km)付近を飛行しており、出発機との距離は約1.9nm(約3.5km)であったと推定される。

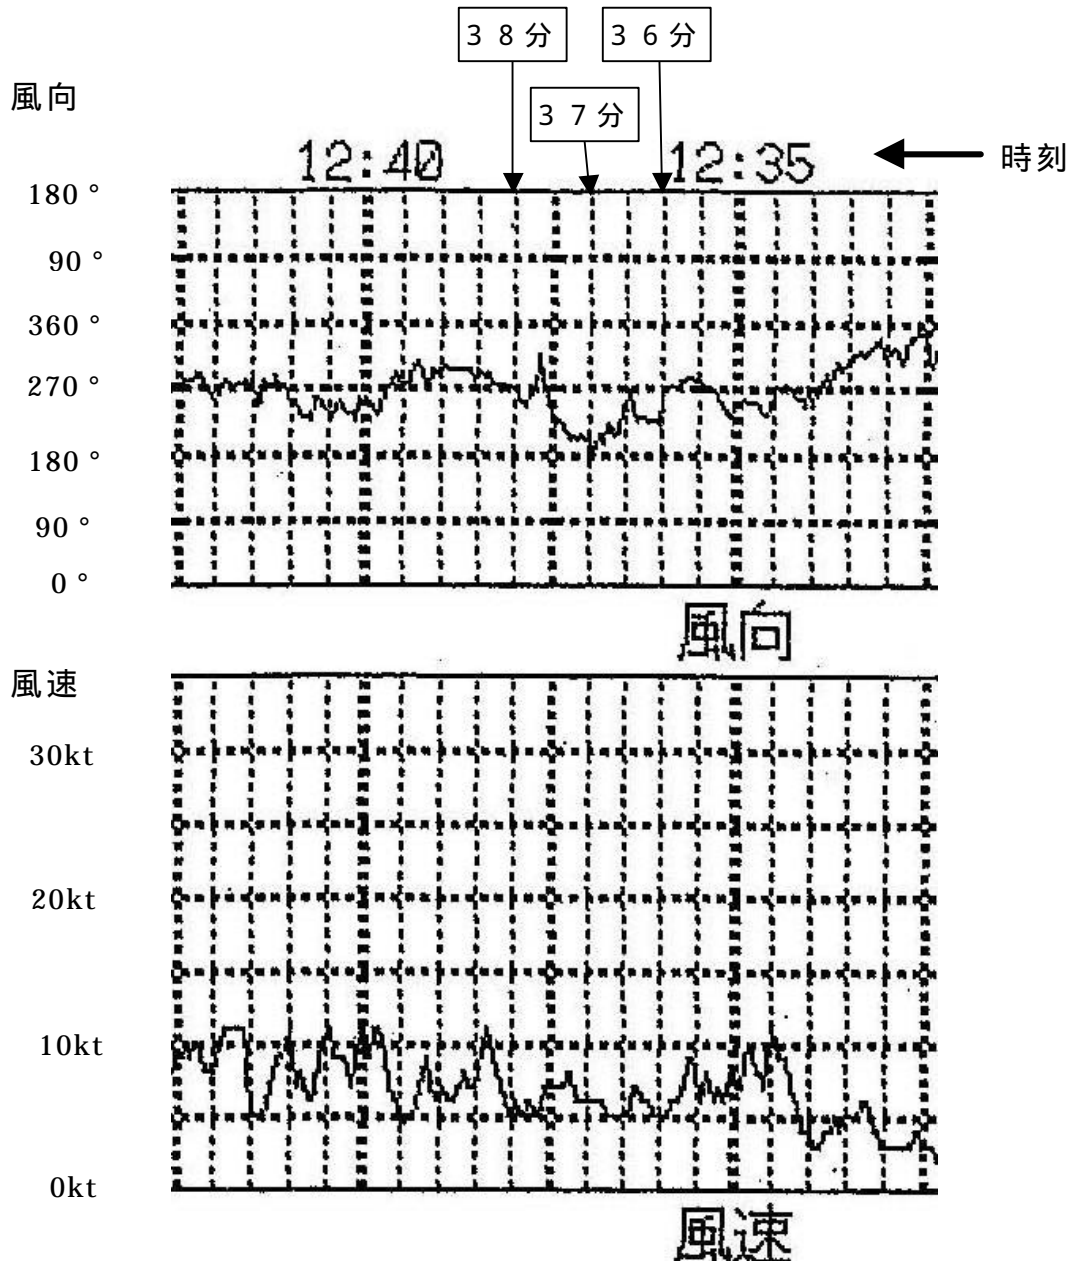
付図 6 事故当時の名古屋空港における風の状況

- 12時36分00秒 風向 250° 風速 5kt
- 12時36分30秒 風向 260° 風速 5kt
- 12時37分00秒 風向 180° 風速 7kt

12時37分30秒 風向 250° 風速 7kt

12時38分00秒 風向 270° 風速 5kt

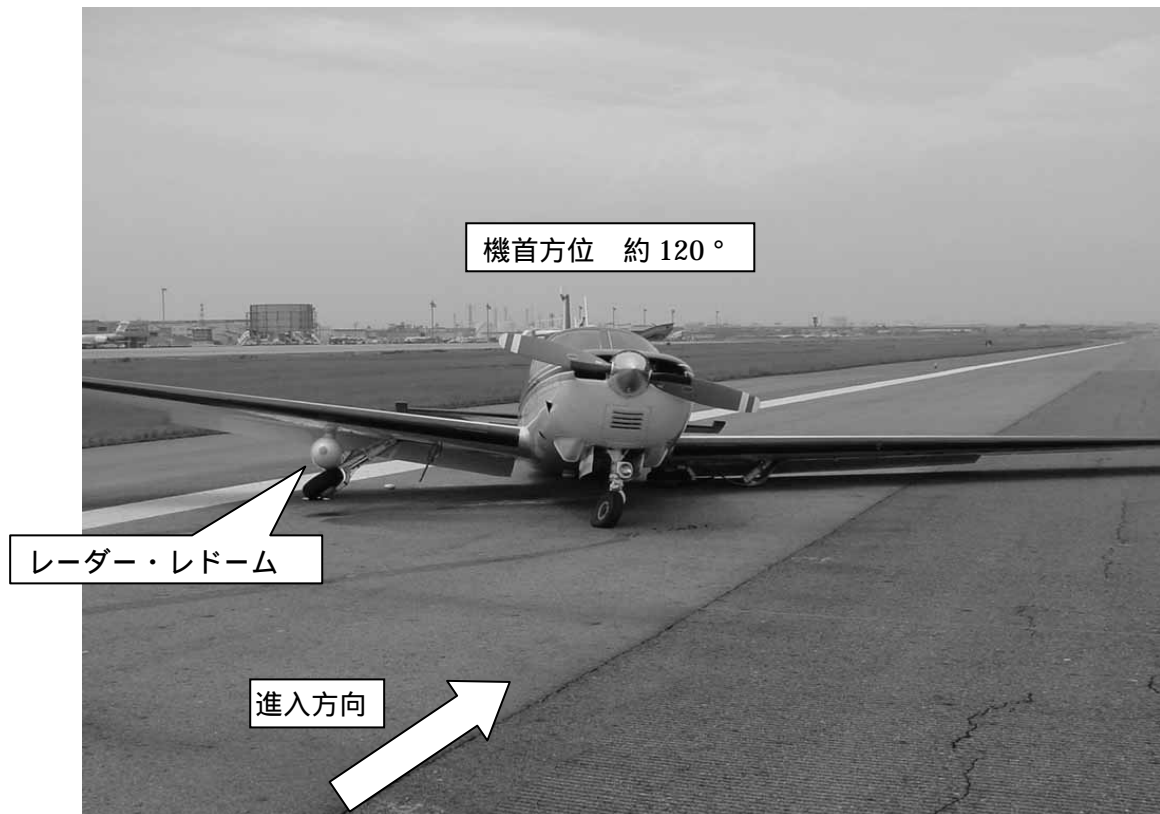
写真1 事故機

- (1) 胴体 後部下面擦過、マーカー・アンテナ脱落
- (2) 翼 左翼端付近下面擦過、左翼端付近の後桁湾曲
左翼端付近上面外板にしわ発生
- (3) 着陸装置 前脚支柱及びフォークねじれ
左右主脚引込装置ロッド折損
左主脚支柱折損
右主脚外側への折れ

本事故は、同機が、着陸の際、先行して離陸した出発機の左翼から発生したウェイクタービュランスに遭遇したため、いったん接地後、浮揚し、再び接地したときに両主脚を折損するとともに、左主翼端付近の後桁を湾曲させ、機体を損傷したことによるものと推定される。

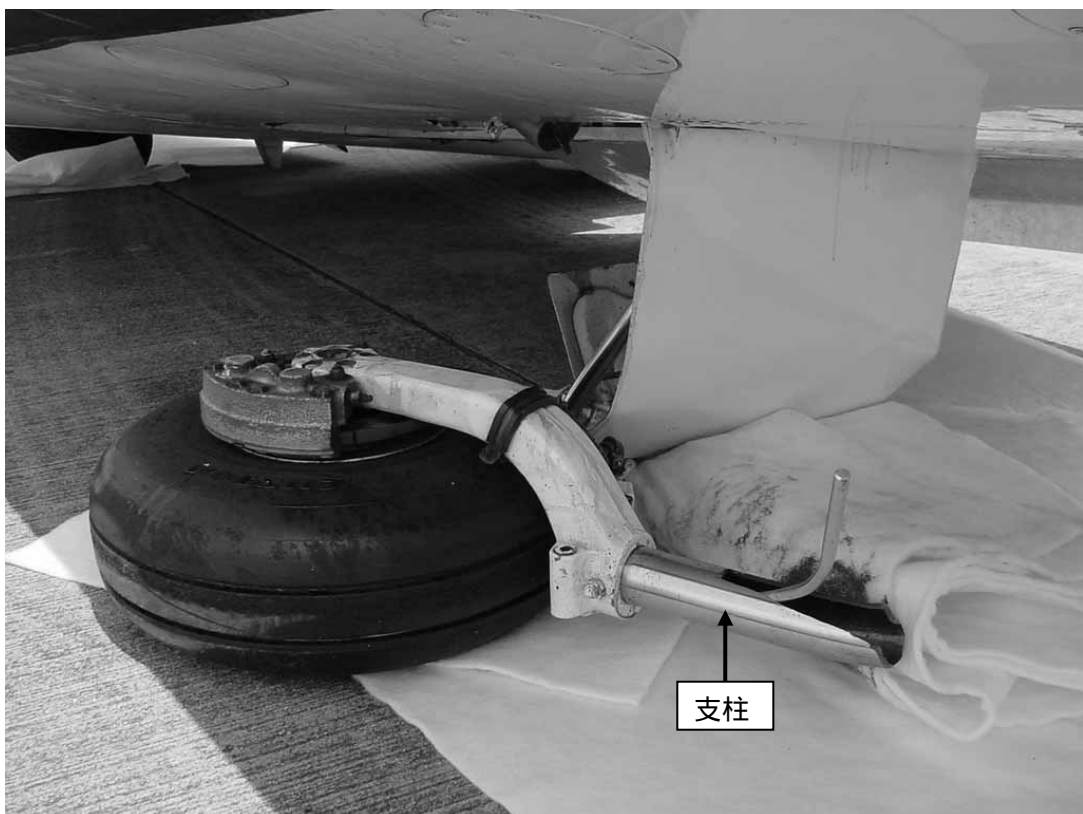
写真2 壊れた左脚

同機は、滑走路の西寄りに機首を方位約120°に向けてかく座して停止していた。左脚支柱は折れ、機体より分離していたが、胴体からのブレーキ油圧チューブが左車輪に繋がっていたため機体から離れることなく、その車輪のホイール・キャップを下に向けて滑走路面に当て、胴体の下に折れ込んだ状態になっていた。

った。誘導路灯を過ぎたところからの擦過痕は、左主車輪と思われる擦過痕の幅がタイヤのホイール・キャップの直径と同じ幅となっていることから、左主脚の支柱が折れ内側に折り込まれたと考えられる。機体は左に傾き、左翼端付近が滑走路面上に当たり後桁が湾曲した後、折り込まれた左車輪のホイール・キャップを下に滑走路面上を滑って行ったと考えられる。また、左脚が内側に折り込まれた時期に右主車輪のものであると思われる擦過痕も幅が広がっていることから、右主車輪のタイヤの接地面ではない側面が滑走路に当たり制動作用が生じたことが考えられる。このころ、右主脚の引込装置のロッドが破断したと考えられる。右主脚は、主翼への取付ヒンジ部から外側に向けて、翼下面にある気象レーダー・レドームに当たるまで開き、同機は、右主車輪タイヤの制動作用から右主車輪を支点として機首を右に向けながら滑って行ったことが考えられる。

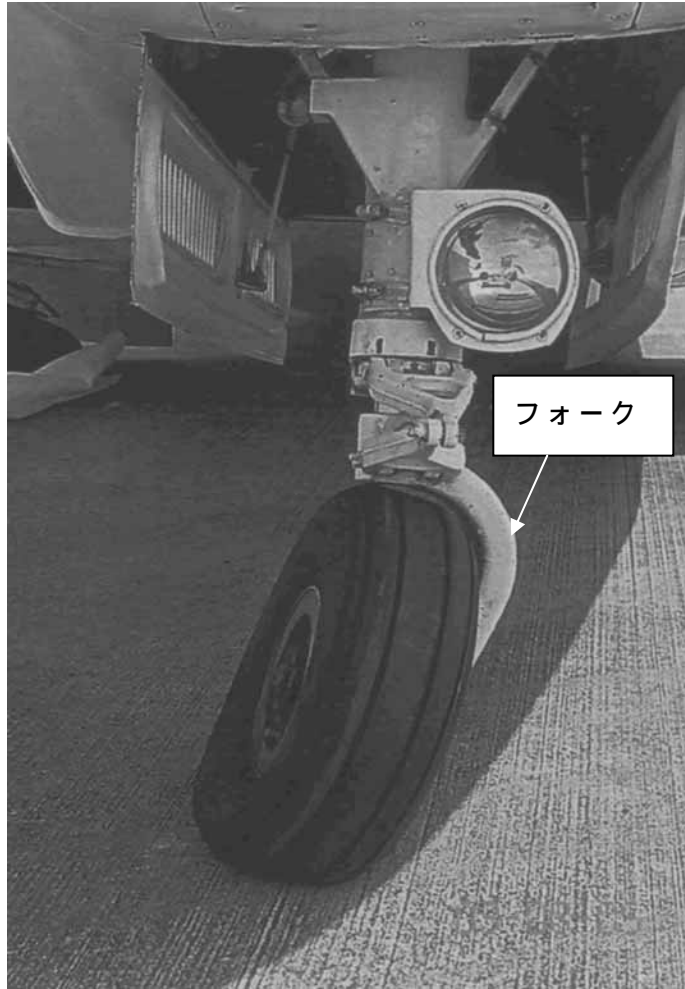
写真3 変形した前脚

前輪が接地した後も機体が左斜め前方に流されていることから、前輪は、フォーク部が右方向にねじられたものと考えられる。

誘導路灯に当たったころ、両主車輪が折れた同機は、前輪はフォーク部が右方向によじられたこともあり、右方向に機首を向けながら胴体下面を擦って進み機体を損傷し、かく座して停止したものと推定される。
