航空事故調査報告書

学校法人日本航空学園所属 JA 2 4 2 4

所 属 学校法人日本航空学園
型 式 シャイベ式SF25Cファルケ型（動力滑空機、複座）
登録記号 JA2424
発生日時 平成16年3月2日 10時44分ごろ
発生場所 山梨県韮崎市

平成16年8月18日

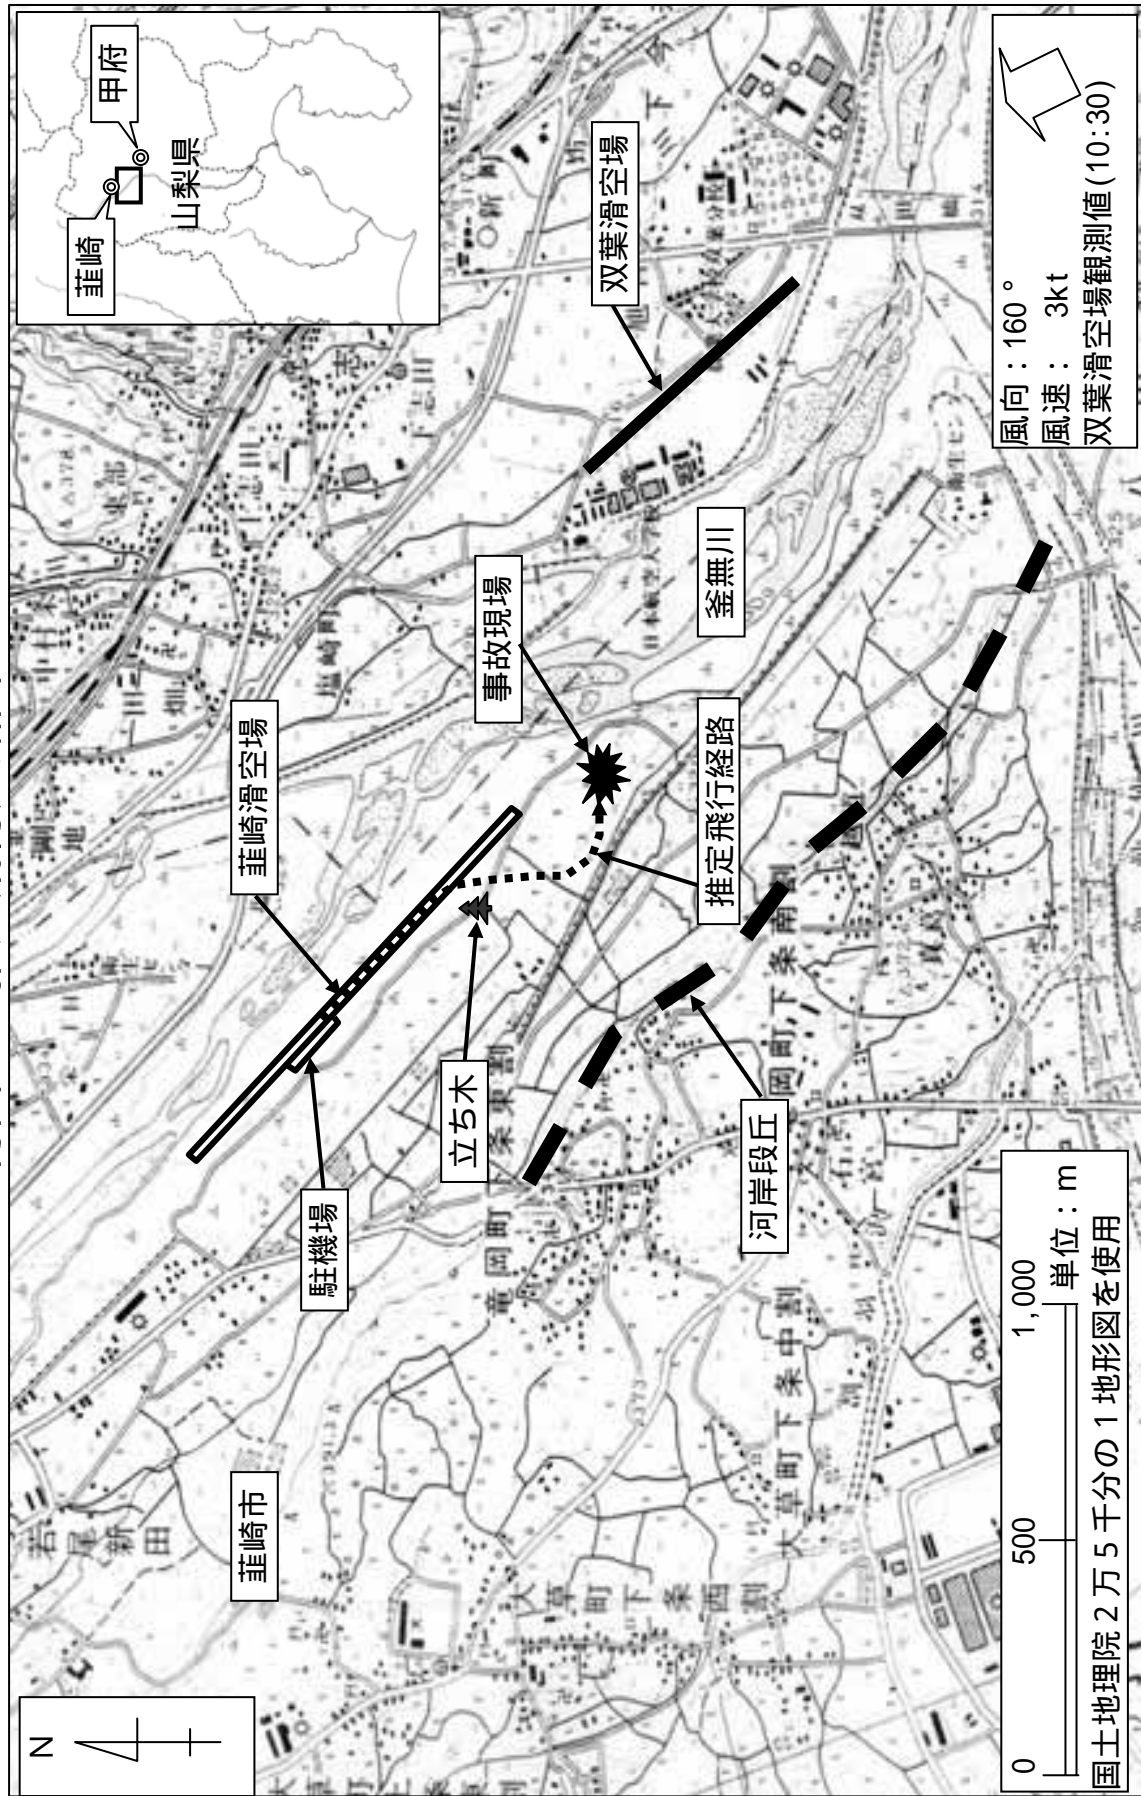
付図1 推定飛行経路図

事故発生場所は、山梨県韮崎市竜岡町の水田で、事故発生時刻は10時44分ごろであった。また、火災が発生したが、駆けつけた同学園職員により消火作業が行われ、事故発生の約5分後に鎮火した。また、負傷した操縦教員及び操縦練習生は、事故現場に出動した救急車により病院に搬送された。

これらのことから、同機は、同滑空場の滑走路14から離陸して、対地高度約5～10mから右旋回で上昇した後、機体が沈下し始めたものと推定される。また、機体が沈下し始めた高度は、対地高度約25m以下であったものと推定される。

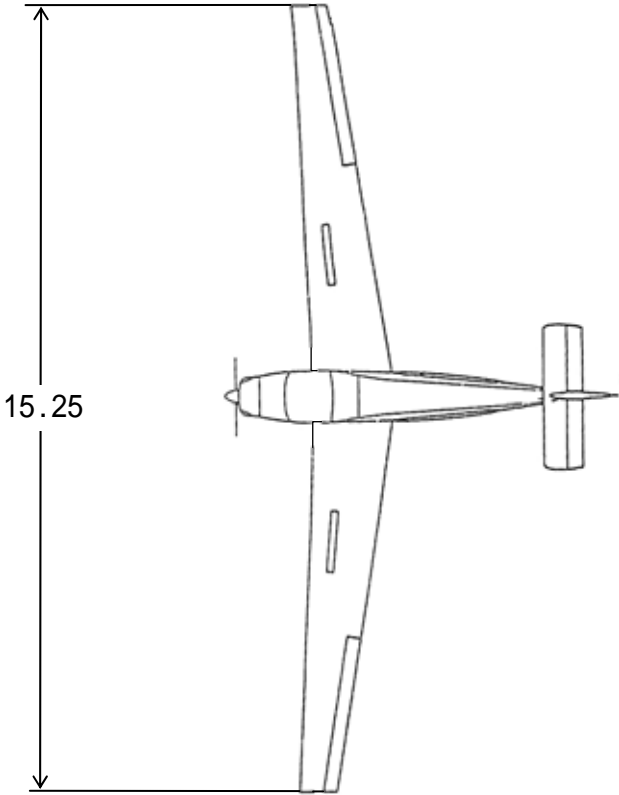
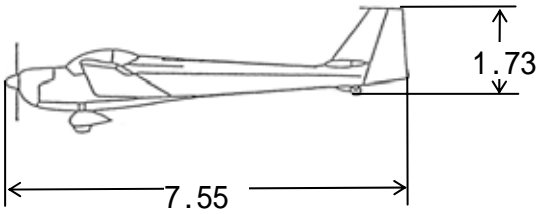
付図2 シャイベ式SF25Cファルケ型三面図

事故当時、同機の重量は約 6 4 9 kg、重心位置は 2 1 9 . 8 cm と推算され、いずれも許容範囲（最大離陸重量 6 5 0 kg、事故当時の重量に対応する重心範囲 2 1 4 . 3 ~ 2 3 3 . 4 cm）内にあったものと推定される。

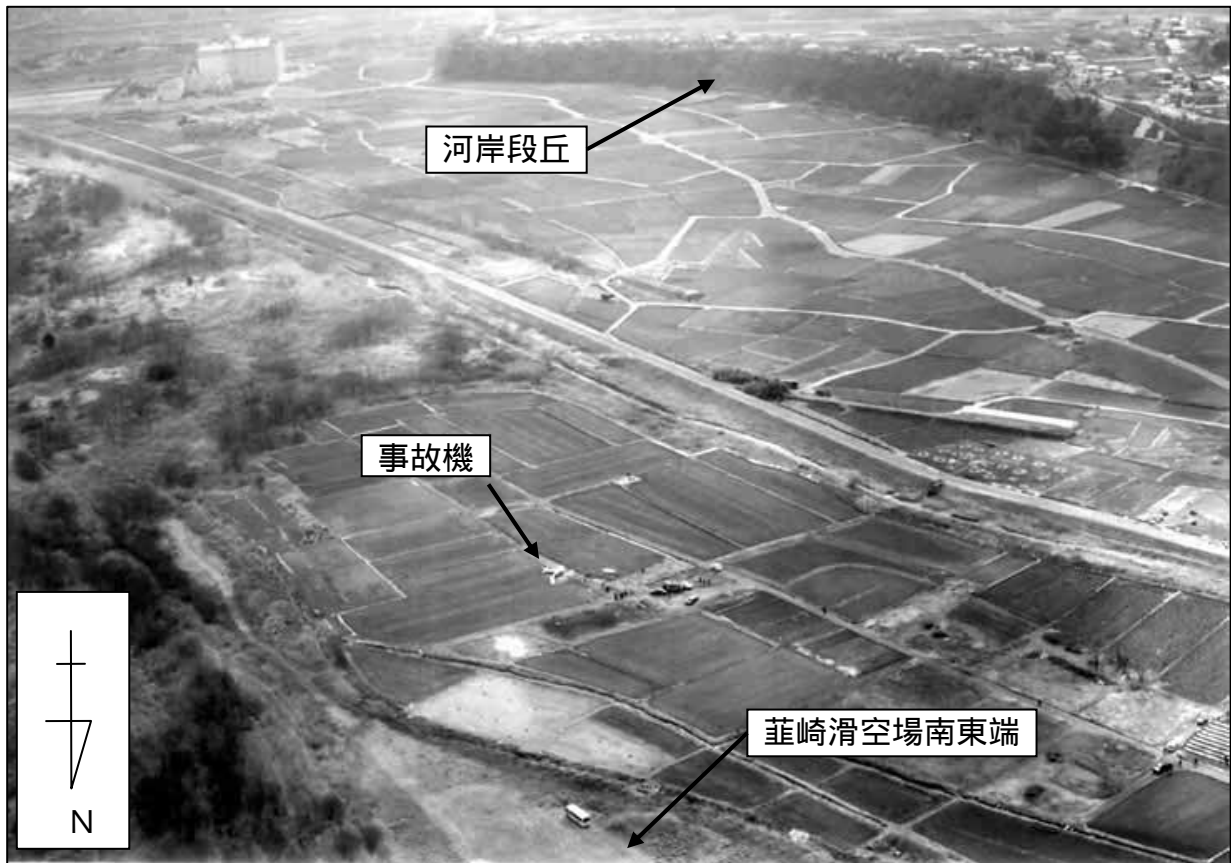
写真1 事故現場付近の地形

3.4 2.1(1)で操縦教員が前方に見えていたと述べた河岸段丘の斜面の高さは、約20～25mであった。また、2.1(2)で操縦練習生が右手に見下ろしながらゆっくり上昇していったと述べた立ち木については、同滑空場の南西側に沿っている道路の南東側の曲り角付近に数本の立ち木があり、このうち、最も高いものは高さ約10mであった。

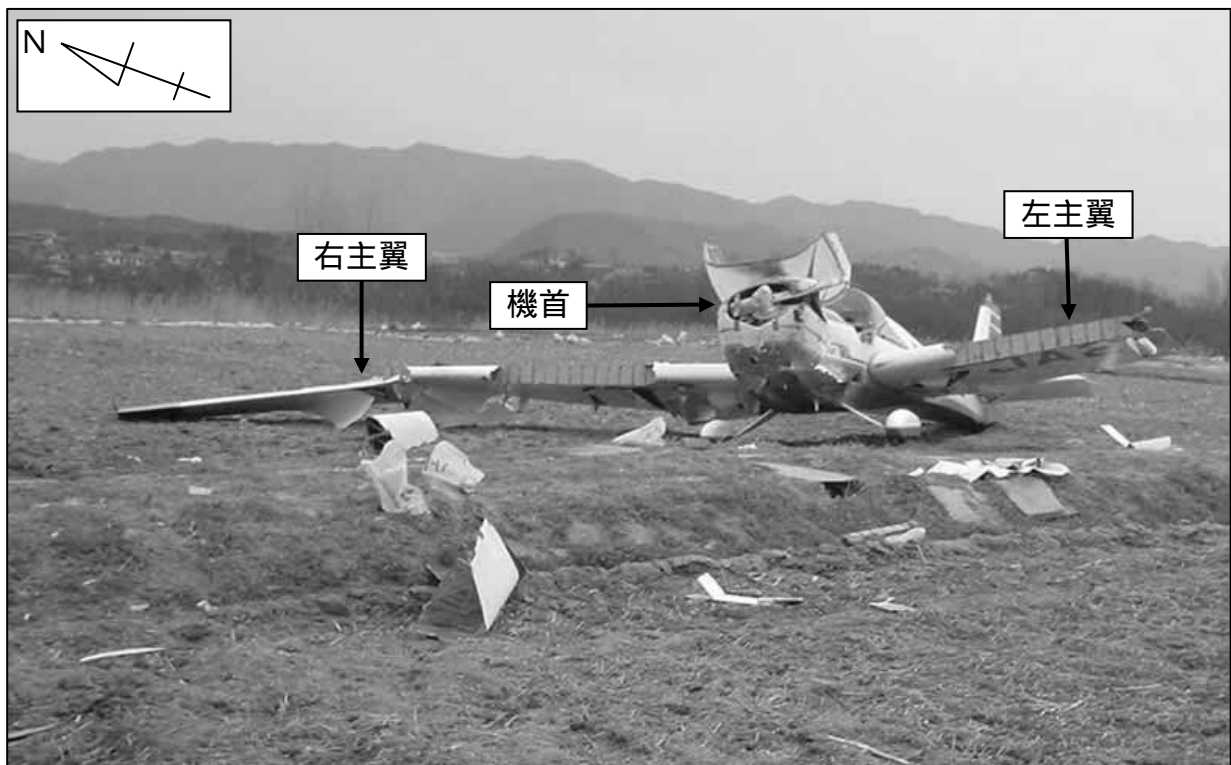
写真2 事故機

| (1) 胴 体 | エンジン取付マウント破損

機首部変形 |

| (2) 主 翼 | 左翼中央部付近で破断

右翼中央部付近でねじれ
両主翼前縁破損 |

| (3) エンジン | 破損 |
| (4) プロペラ | 片側ブレード破断 |

同機の機首部は、上方に押し曲げられたように変形していた。左主翼は、中央部付近で破断して分離しており、翼端下面中央部の赤色塗料が剥げていた。

エンジン部分については、燃料パイプがキャブレター取付部で破断しており、破断した燃料パイプの金属部分がバッテリー端子に接触していた。また、この切断部のすぐ横に配置されているバッテリー上部が焼け焦げていた。

3.7 2.5.2に述べたように、キャブレターに繋がる燃料パイプが、キャブレター取付部で破断しており、破断した燃料パイプの金属部分がバッテリー端子に接触していた。これらのことから、墜落の衝撃により、キャブレターに繋がる燃料パイプがキャブレター取付部で破断して燃料が洩れるとともに、破断した燃料パイプの金属部分がバッテリー端子に接触して火花が発生し、この火花が洩れた燃料に引火して火災が発生したものと考えられる。

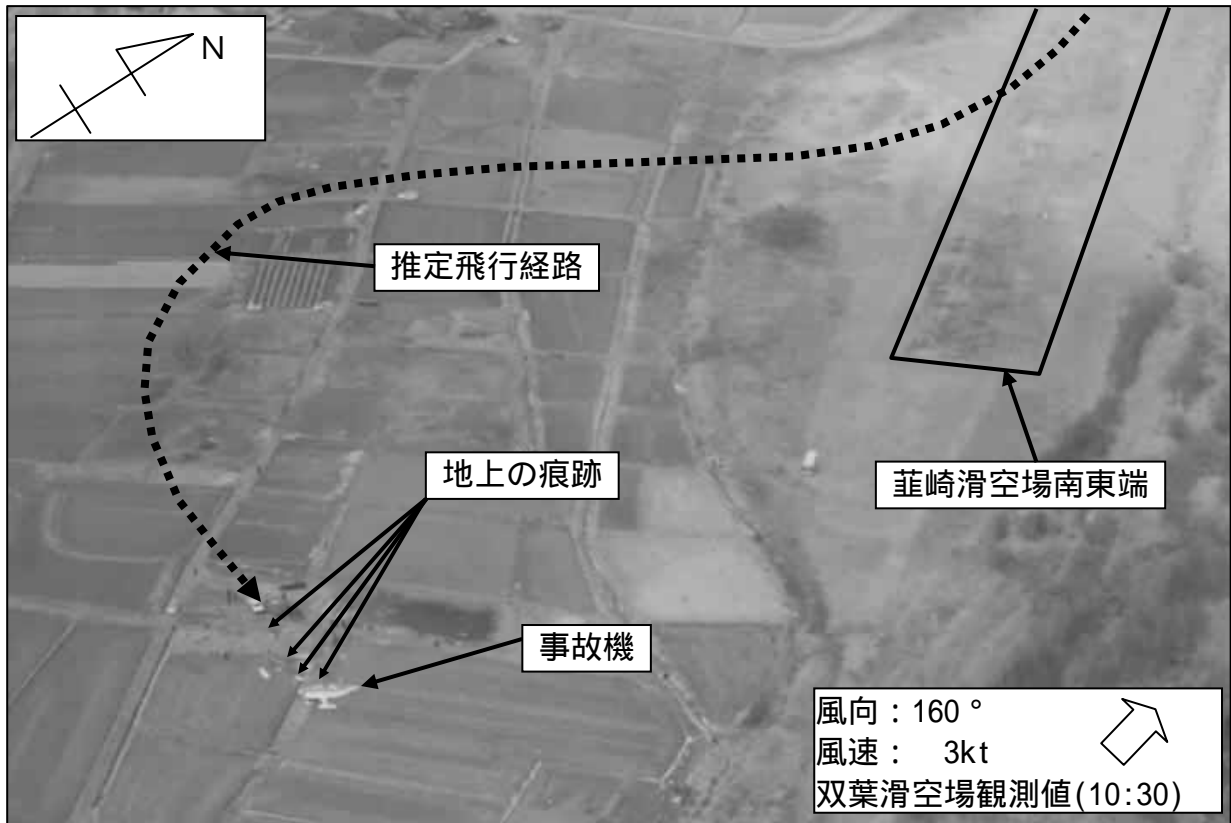
写真3 事故現場周辺の状況

事故現場は、同滑空場の滑走路 14 離陸端から南に約 200 m の平坦な水田の中で、同機は、機首を西に向けて停止していた。

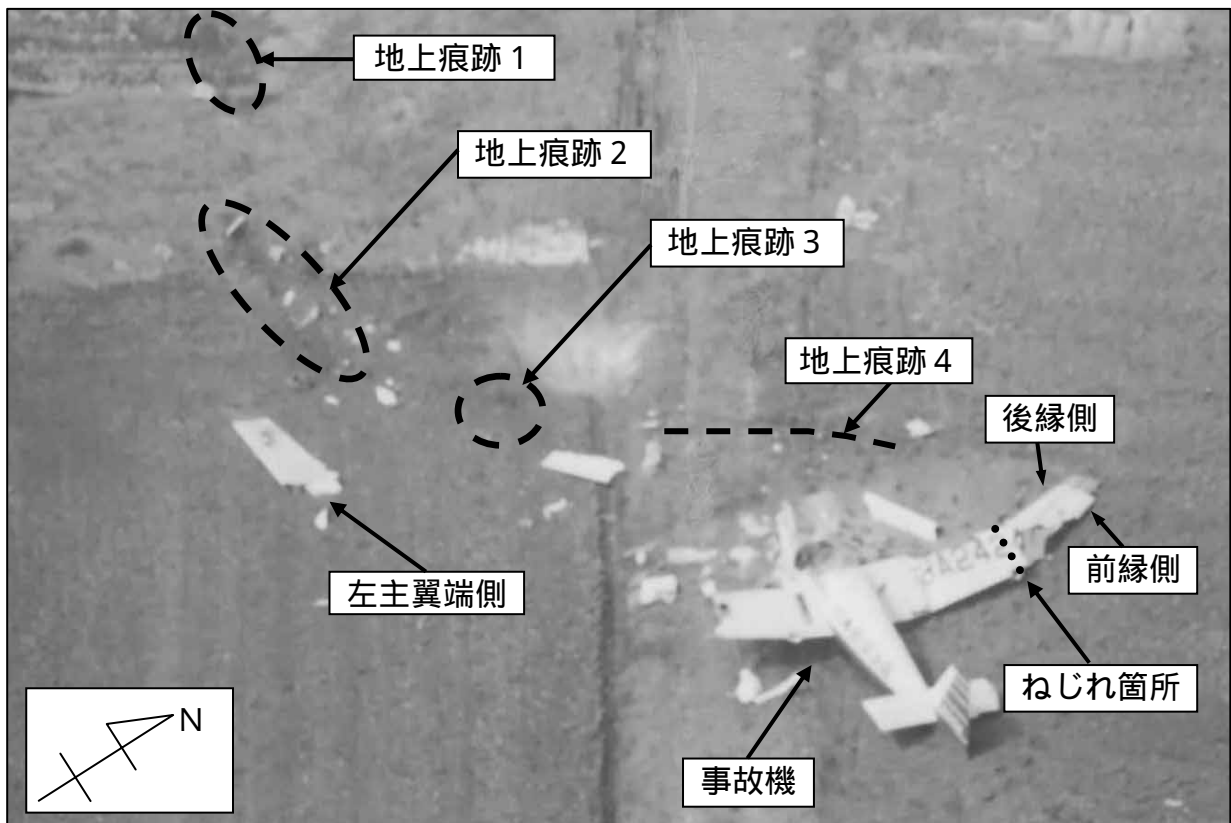
写真4 事故現場の状況

同機が停止した位置から西に約 25 m 離れた位置に、長さ約 1 m の溝及び折れ曲がった農業用鉄パイプがあった。(以下「地上痕跡 1」という。)この鉄パイプの折れ曲がった部分には、赤色塗料が付着していた。また、この地点から同機が停止した位置の間に、長さ約 6 m の V 字型に地表が削られた痕跡(以下「地上痕跡 2」という。)長さ約 2 m の窪み(以下「地上痕跡 3」という。)及び長さ約 3.5 m の U 字型にあぜ道が削られた痕跡(以下「地上痕跡 4」という。)があった。

このほか、地上痕跡 2 及び同機が停止した位置の周囲には、木片等が散乱しており、また、地上痕跡 3 にはプロペラブレードの破片が、さらに、同機が停止した位置から西に約 11 m 離れた水田の中に、破断した左主翼の翼端側があった。

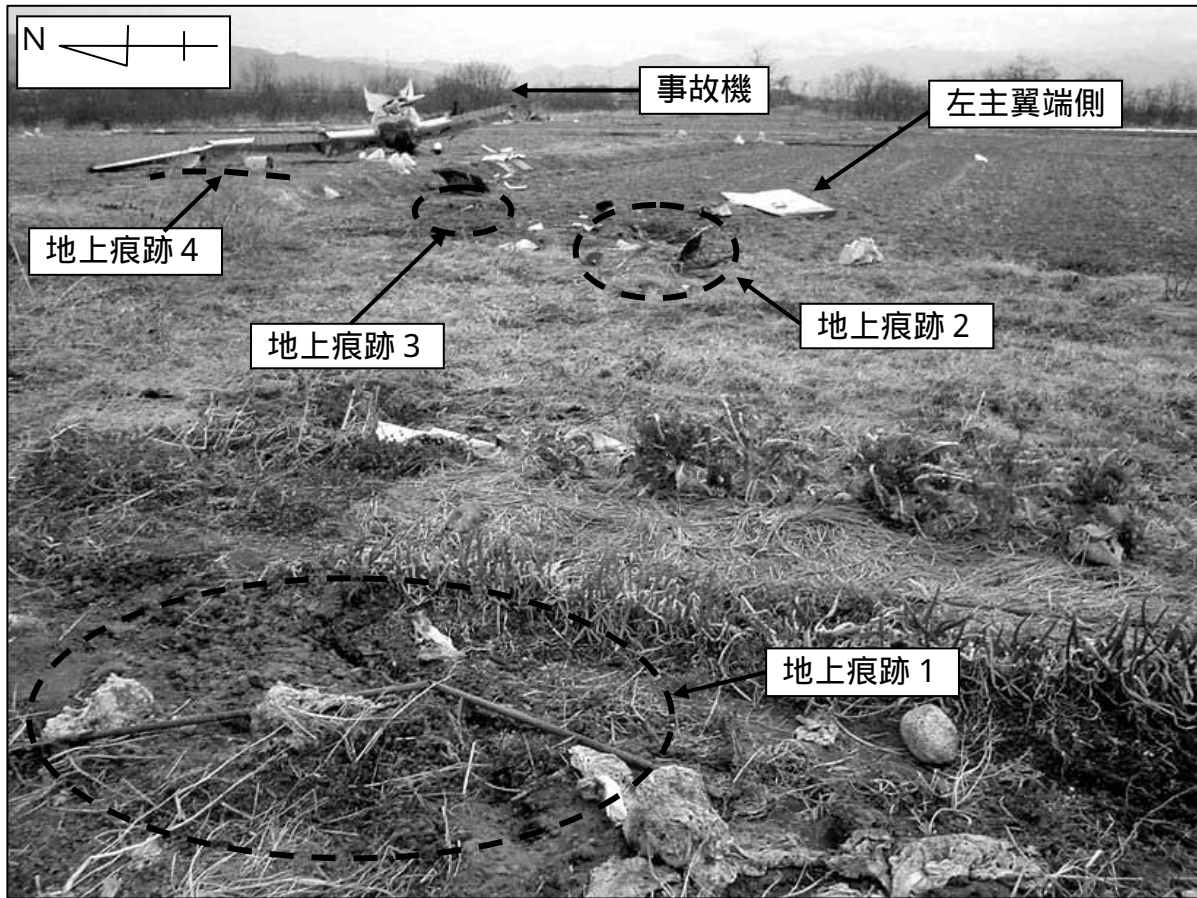
写真5 地上の痕跡

3.5 2.5.1に述べた事故現場の状況及び2.5.2に述べた機体の損壊の細部状況から、同機は、最初に、左主翼端下面が地上痕跡1の位置に接地して左主翼中央部付近で破断し、その後、左主翼破断部が地上痕跡2の位置に、機首が地上痕跡3の位置に順次接地した後バウンドし、右主翼先端部が地上痕跡4の位置に接地して右主翼が軸となり機体が反転し、機首を西に向け車輪から接地し停止したものと推定される。

3.6 2.5.1に述べた農業用鉄パイプに付着していた赤色塗料は、同機の左主翼端に塗られていた赤色塗料であったものと推定される。
