航空事故調査報告書

平成16年11月26日

I 個人所属 JA3873

所 属 個人
型 式 ビーチクラフト式A36型
登録記号 JA3873
発生日時 平成16年5月26日 15時08分ごろ
発生場所 茨城県稲敷郡阿見町 阿見飛行場

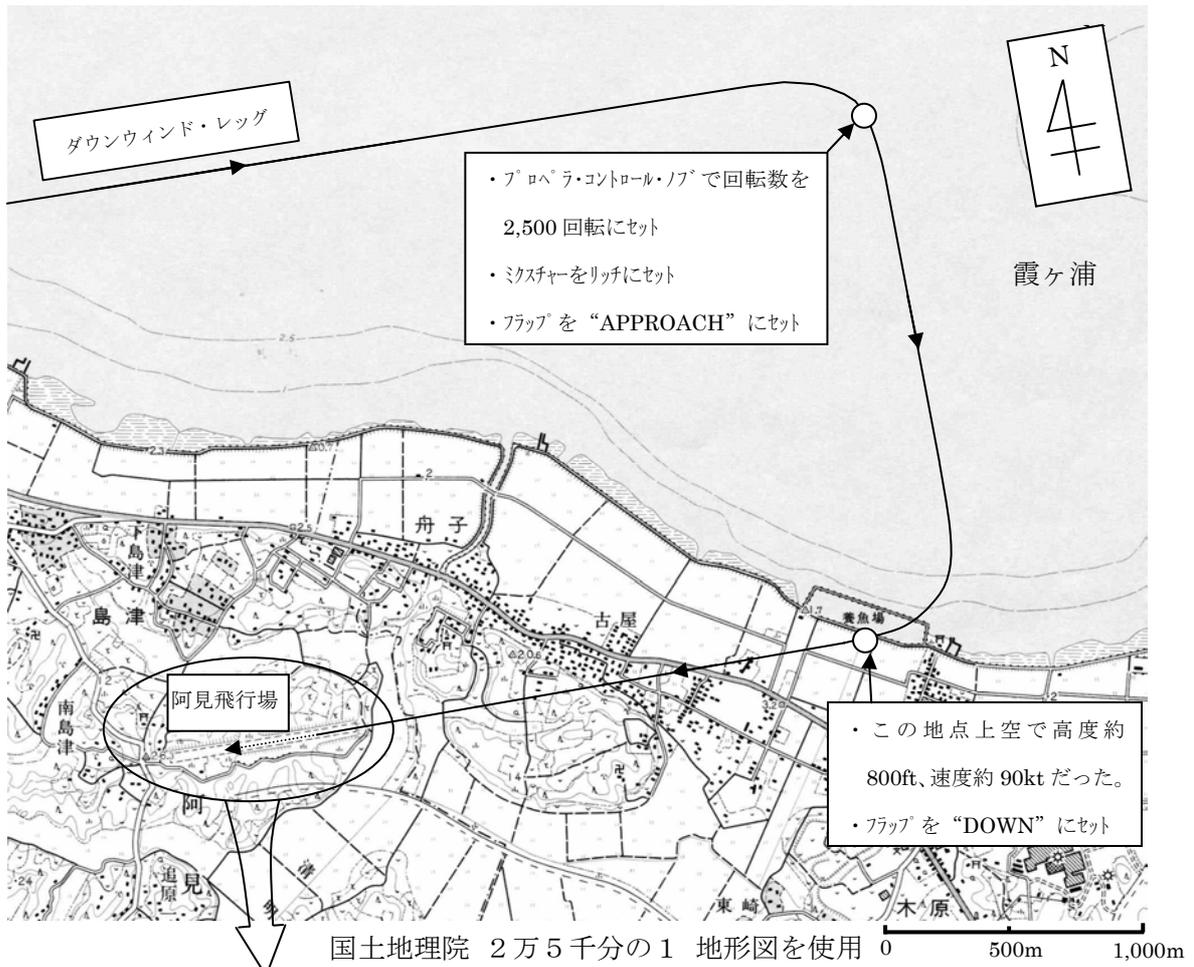
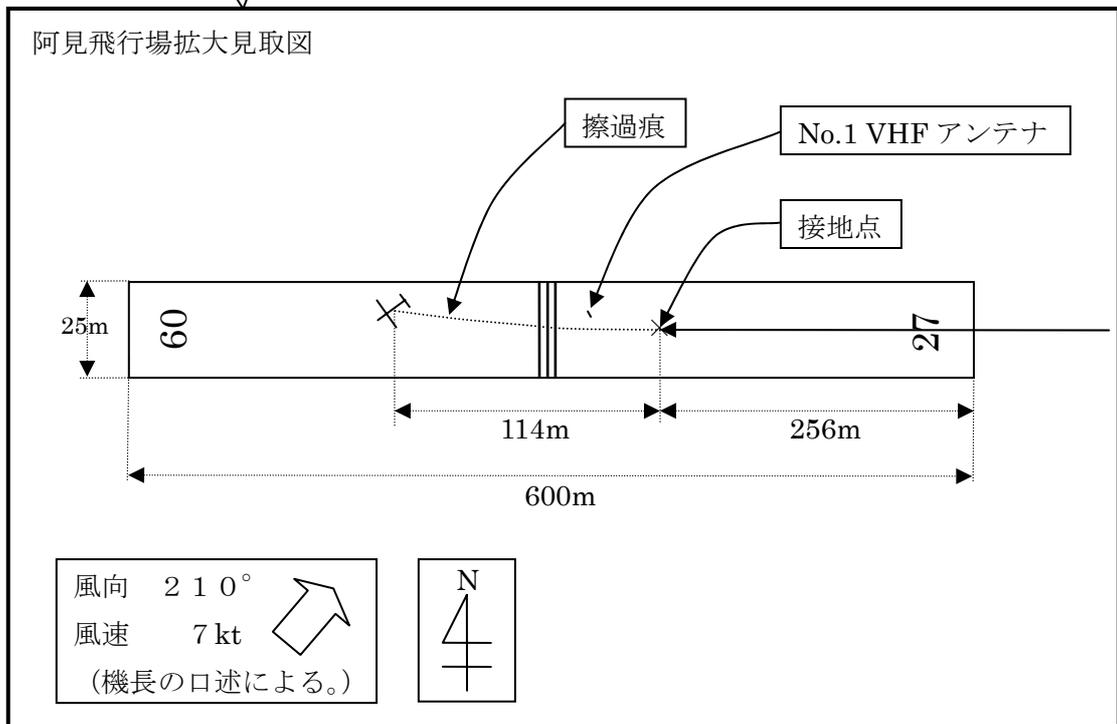
付図1 推定飛行経路図

本事故の発生場所は、阿見飛行場の滑走路上で、発生時刻は、15時08分ごろであった。

阿見飛行場の滑走路は長さ600m、幅25mであり、機体が接地した地点（進入端から256m）から約114mにわたり、プロペラによる打痕及び機体との擦過痕が残っていた。

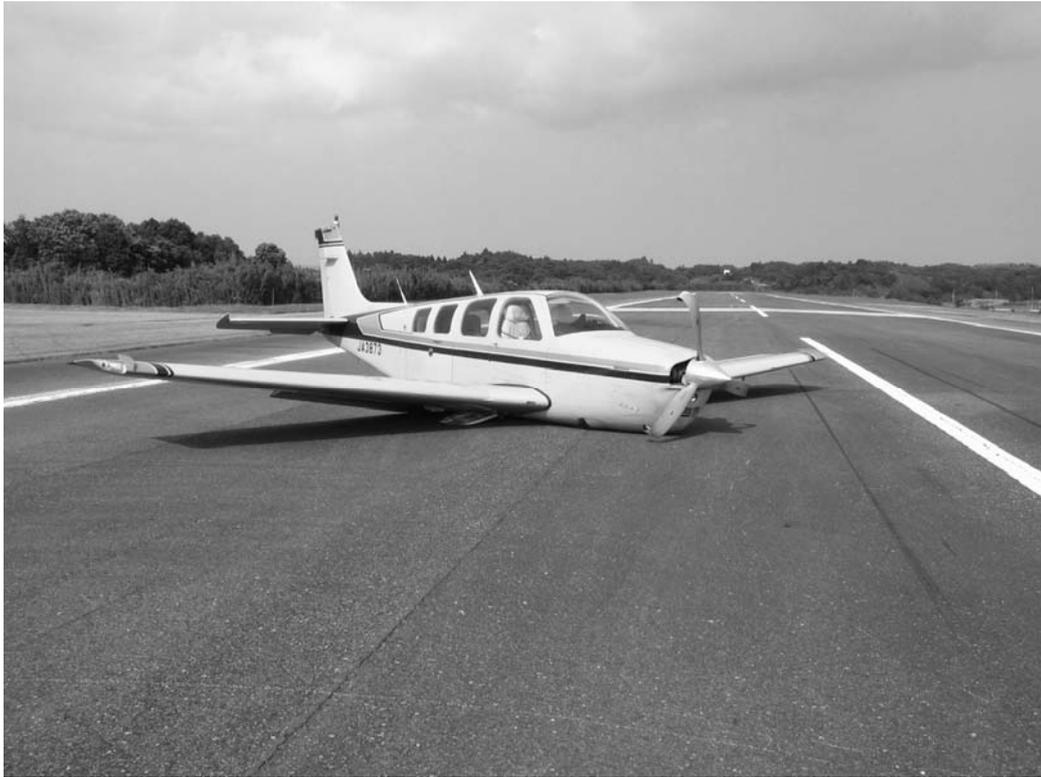
写真1 事故機

- (1) 胴体 キール損傷、前方下面外板に擦過痕、下面アンテナ損傷、
No.1 VHF アンテナ脱落
- (2) 主翼 左右下面に擦過痕、左右フラップ内側損傷
- (3) エンジン 排気ダクト先端閉塞
- (4) プロペラ すべてのブレード先端が機体後方側に湾曲
(写真1参照)

機体は滑走路27の中心線に対し左へ約40°機首を向け停止していた。左右の脚ドアがわずかに開いていた。ノーズの脚ドアは閉まった状態で接地していた。

本事故は、同機の最終進入において、機長が脚下げ操作を失念したため、胴体着陸し、機体を損傷したことによるものと推定される。

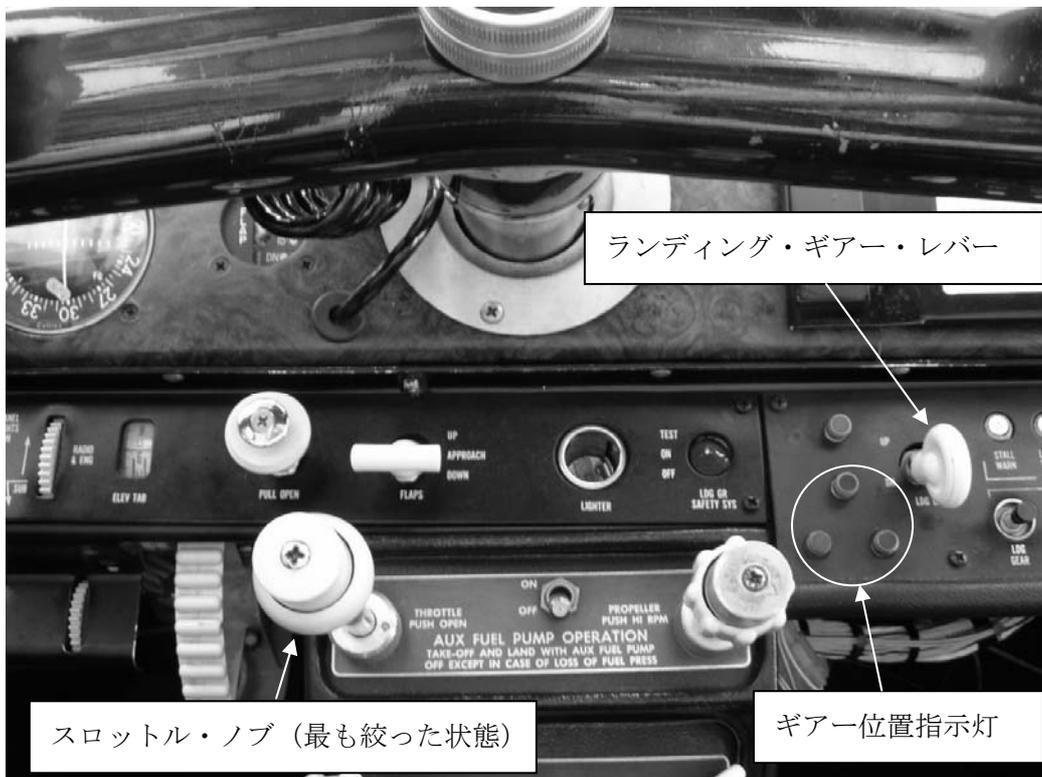
写真2 操縦席パネル (ギア・ダウンの状態)

脚が「下げ」位置でロックしていることを示す緑色の3個の脚位置指示灯の表示機能について、異常は認められなかった。

本事故発生後、同機のランディング・ギアー・レバーは「下げ」位置となっていた。

なお、2.6.1に記述したように、事故後、脚上げ機能には異常はなかったものの、脚下げの確認において脚レバーを操作すると同時にサーキットブレーカーがオープンしたことについては、機長が胴体着陸をしたと思った直後に、「とっさに脚レバーを“DN”側に操作したかもしれない」と述べていること、及び2.6.4の本事故発生後の確認においても、同機のランディング・ギアー・レバーは「下げ」位置となっていたことから、胴体着陸した際、接地後に脚下げの操作をしたため、脚下げ側の動きが拘束される不具合が発生したことによるものと推定される。
