## 航空事故調査報告書

航空・鉄道事故調査委員会

IV 個人所属 JA 18KH

所 属 個人  
型 式 ロビンソン式R 4 4型（回転翼航空機）  
登録記号 J A 1 8 K H  
発生日時 平成16年5月16日 16時21分ごろ  
発生場所 福井県敦賀市

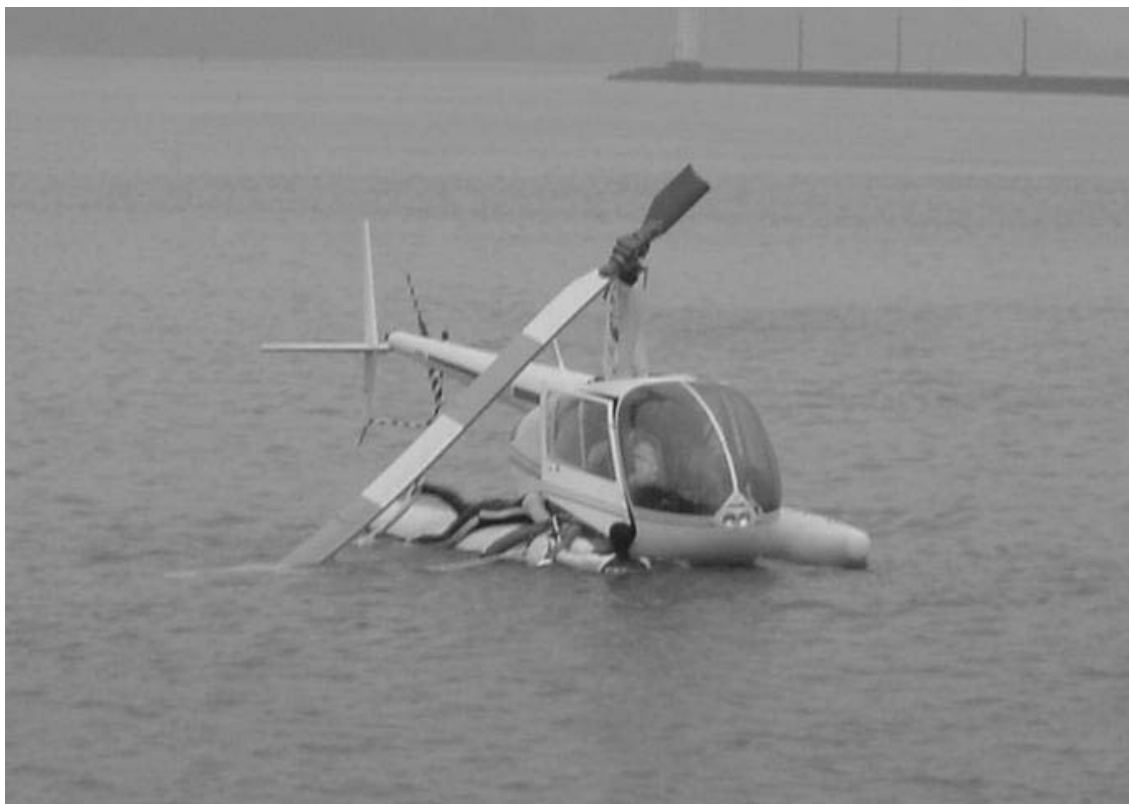
写真1 事故機

- (1) 胴体 底部凹み、及び胴体右側変形
- (2) 尾部 テール・コーン部に曲がり、テール・ローター・ブレード一枚にひずみ
- (3) エンジン エンジン・マウント支柱が折れ、エンジン本体は

- 下方に移動
- (4) メイン・ローター 2枚のメイン・ローター・ブレードのうち、赤ブレード<sup>(注1)</sup>がハブから約70cmの位置で破断、黒ブレードは全体的に屈曲、ひずみ
  - (5) メイン・マスト 前方右側に傾き、変形
  - (6) 着陸装置 左右のスキッド支柱が外側に広がり
- (注1)「赤ブレード」とは、2枚あるメイン・ローター・ブレードに赤、黒のマークを付け、それぞれのブレードを色により管理できるようにした呼称である。

事故現場は、J R 敦賀駅より北北西約 2 kmにある敦賀港金ヶ崎防波堤の付根部から南南西に 5 0 ～ 6 0 mの海上であった。

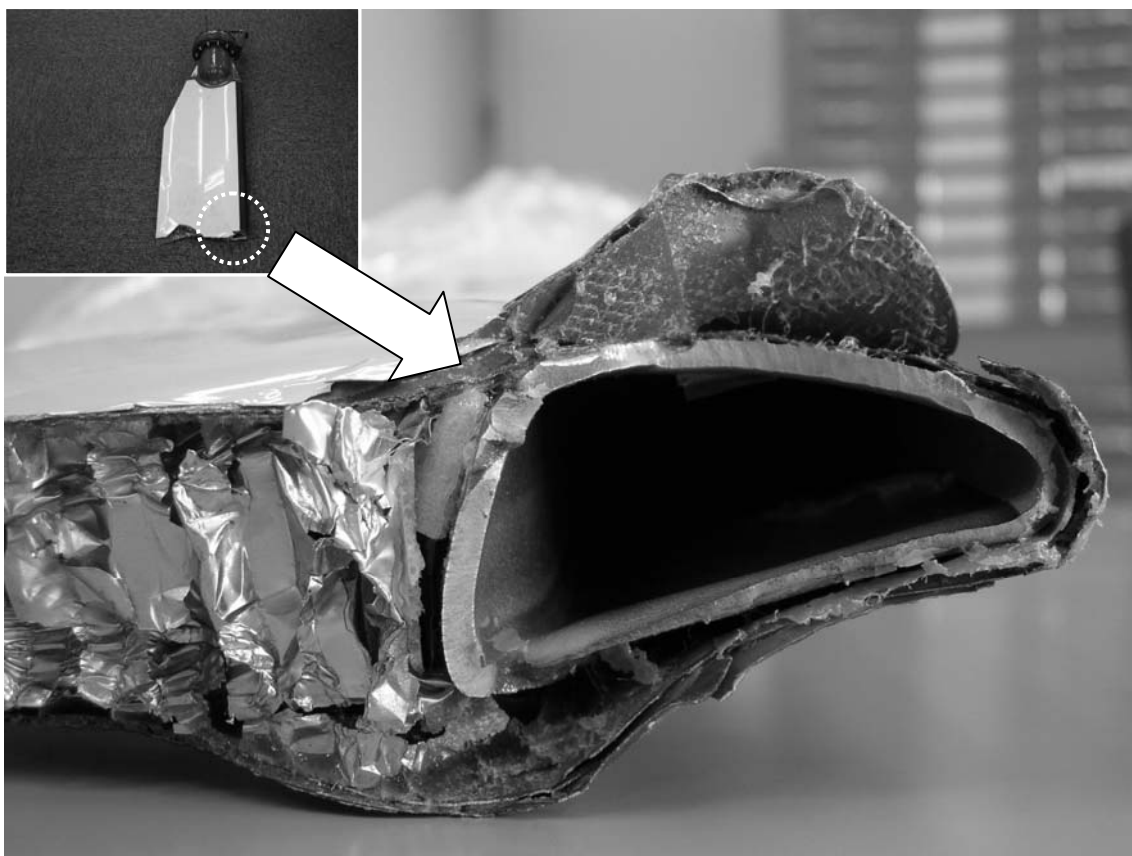
写真2 メイン・ローター・ブレード破断面

破断したメイン・ローター・ブレードの顕微鏡による破断面の観察によれば、赤ブレードのDスパー<sup>(注2)</sup>破断面には、金属疲労と考えられる痕跡は見られなかった。Dスパーの上部は、金属がぶつかりあったように表面が潰れており、またDスパー前部、後部及び下部は引きちぎられたような鋭い破断面であった。

さらに、Dスパー上面を覆う外板が、上側に約70°～80°曲げられた状態で破断していた。赤ブレードの後縁の外板は、上側に約20°曲げられた状態で破断しており、その内部にあった後縁材は剥がれていた。また、赤ブレード下面外板には、何度も折り曲げられたような痕跡があった。

このことから、メイン・ローター・ブレードは、同機が墜落着水した後、フロートの浮力とブレードの揚力によって浮き上がった機体が、再度の着水時に、機体が傾き、メイン・ローター・ブレードが海面を叩き、その後、同ブレードの一枚が破断飛散し、もう一枚のメイン・ローター・ブレードも全体が屈曲しひずんだ状態になったものと推定される。

2.3.4に記述したメイン・ローター・ブレード破断面の状態から、メイン・ローター・ブレードは、海面を叩いた際の衝撃等により、ブレード内部のDスパーが破断するとともに、外板部も破断し、その際に上側に曲げられたものと推定される。
