航空事故調査報告書

航空・鉄道事故調査委員会

V 埼玉県防災航空隊所属 JA31KN

所 属 埼玉県防災航空隊
型 式 ユーロコプター式A S 3 6 5 N 3 型 (回転翼航空機)
登録記号 J A 3 1 K N
発生日時 平成16年7月20日 09時48分ごろ
発生場所 埼玉県比企郡川島町

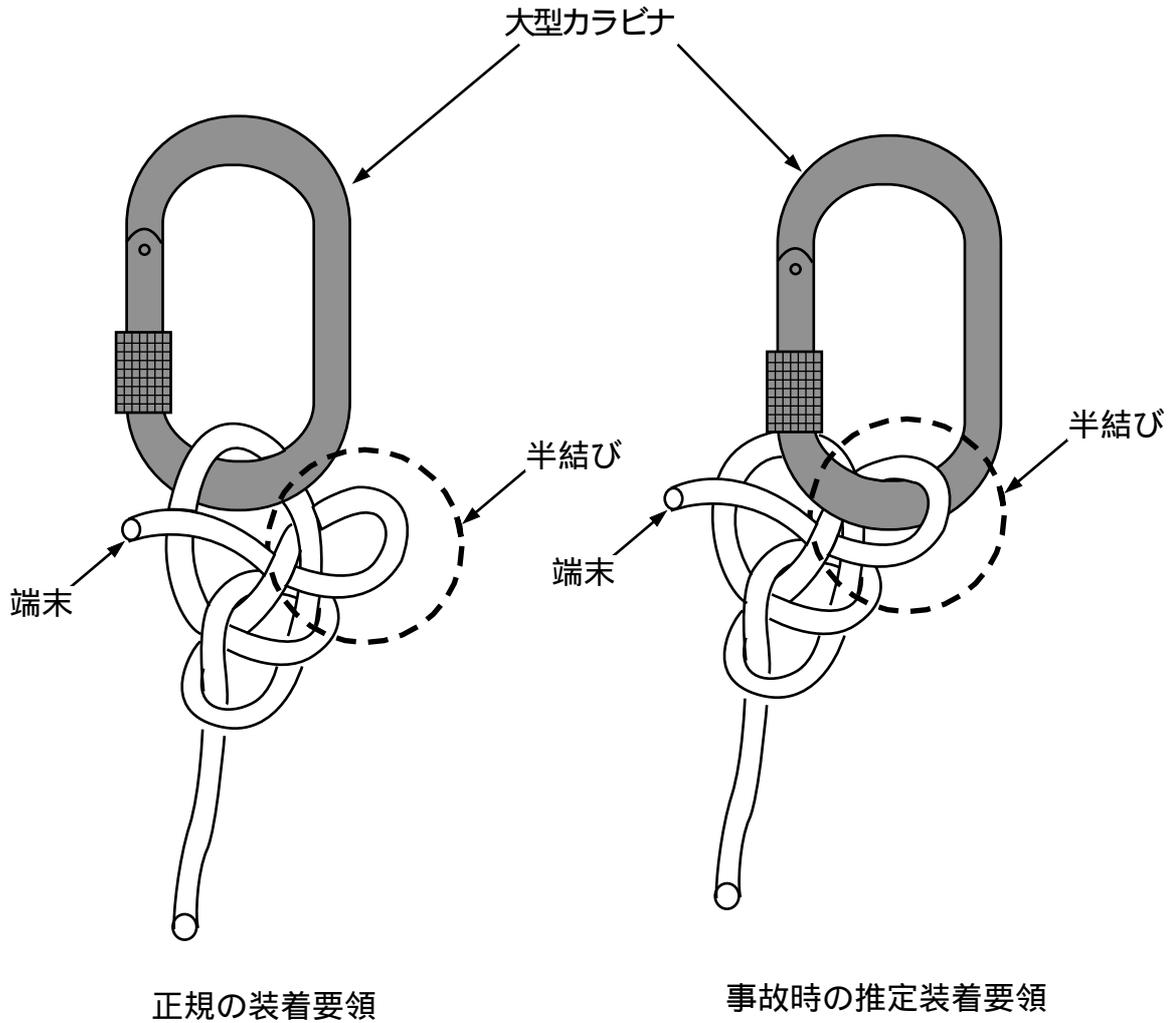
付図1 大型カラビナのリペリング・ロープへの装着要領

このことについては、リペリング降下訓練中、降下員1がリペリング・ロープにより降下しようとした際、降下員1の装着したリペリング・ロープのもやい結びの輪に大型カラビナを装着すべきところを、もやい結びを作った後の、余長部分で作った半結びでできた小さなもやい結びに似た形の輪に大型カラビナを装着したことから、降下員1の荷重でロープの半結びが解け、大型カラビナからリペリング・ロープが外れ、降下員1が、リペリング・ロープと共に落下したものと推定される。

注 事故時、ロープを2本束ねてもやい結びが作られていたが、本図では分かりやすくするため、1本のロープで、ゆるく結んだ状態を示してある。

防災航空隊の場合には、リペリング・ロープと大型カラビナの脱着を頻繁に行うことが考えられることから、今後、1本50mのロープを半分に折り返し、折り返した側の先端に二重もやい結びの輪を作ったリペリング・ロープのみを使用することが望ましい。

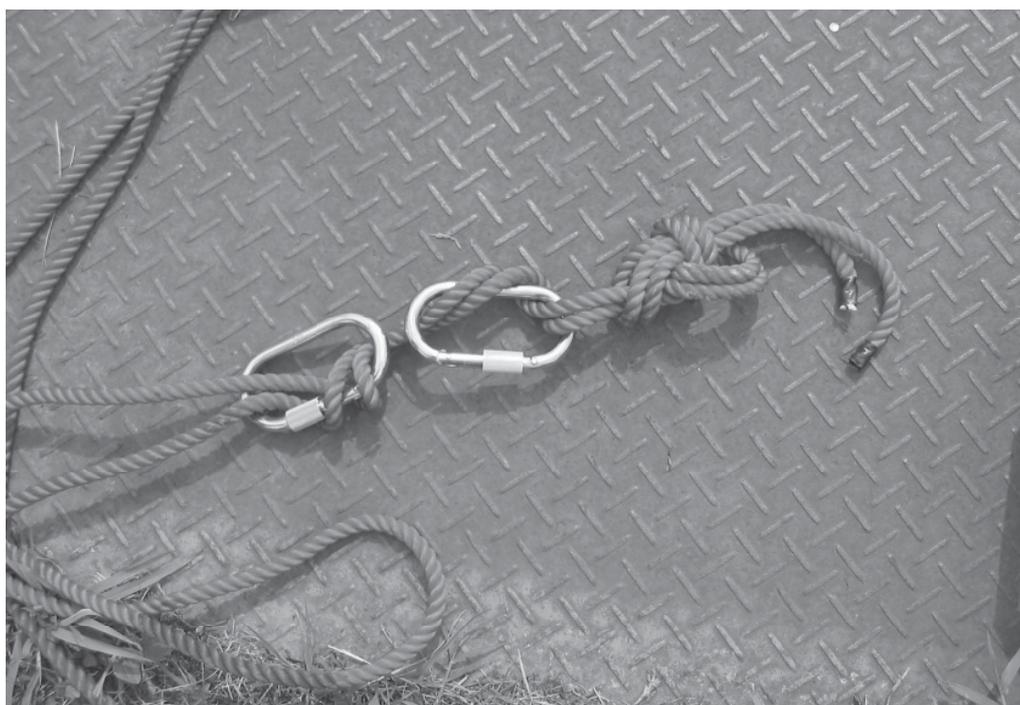
ロープの損傷について調査した結果、ロープの支持点部分（もやい結び）及び他の部分に損傷等は認められなかった。

地上に落下し、回収されたリペリング・ロープのもやい結びは、切断されておらず、また、もやい結びは、解けていない状態であった。しかし、2本のロープを束ねた後、もやい結びを作った後の余長部分で作った、端末の半結びは解けていた。

写真2 降下員と共に地上に落下した
リペリング・ロープの状況

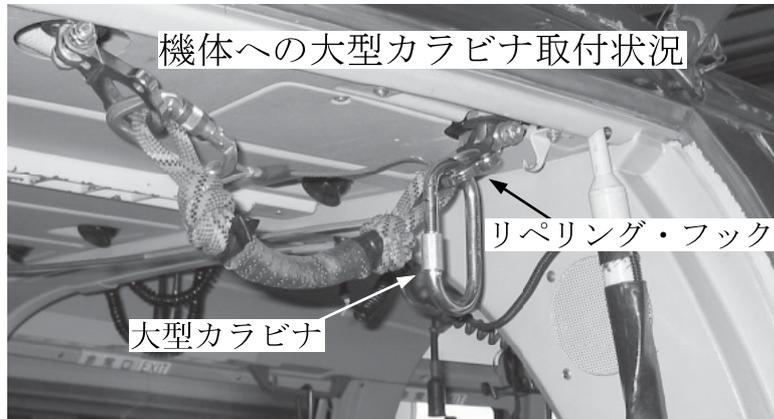
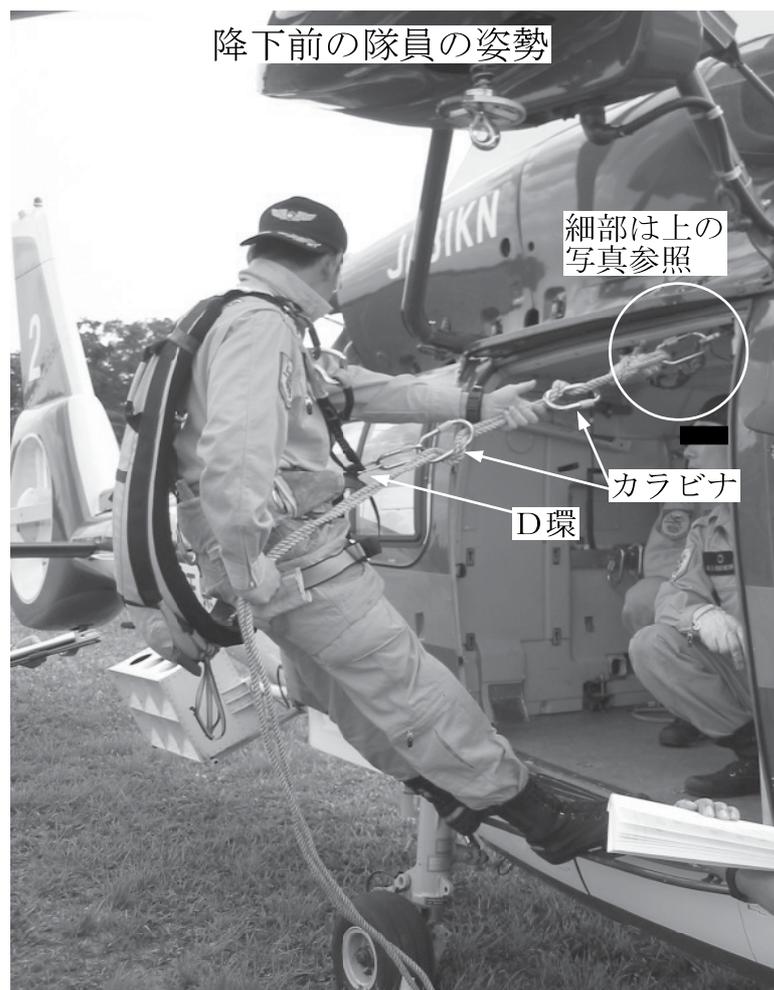
機体のリペリング・フックには、大型カラビナだけがリペリング・フック

に結合した状態で残されていた。

回収された大型カラビナは、キャッチ部の安全環は閉まった状態で、機体のリペリング・フックに残され、亀裂損傷等は認められなかった。

写真3 リペリング・フックと大型カラビナの状況
及び降下前の隊員の姿勢
