AA2005-1

航空事故調査報告書

雄飛航空株式会社所属 JA3708

所 属 雄飛航空株式会社
型 式 セスナ式172M型
登録記号 JA3708
発生日時 平成16年9月11日11時27分ごろ
発生場所 兵庫県養父市

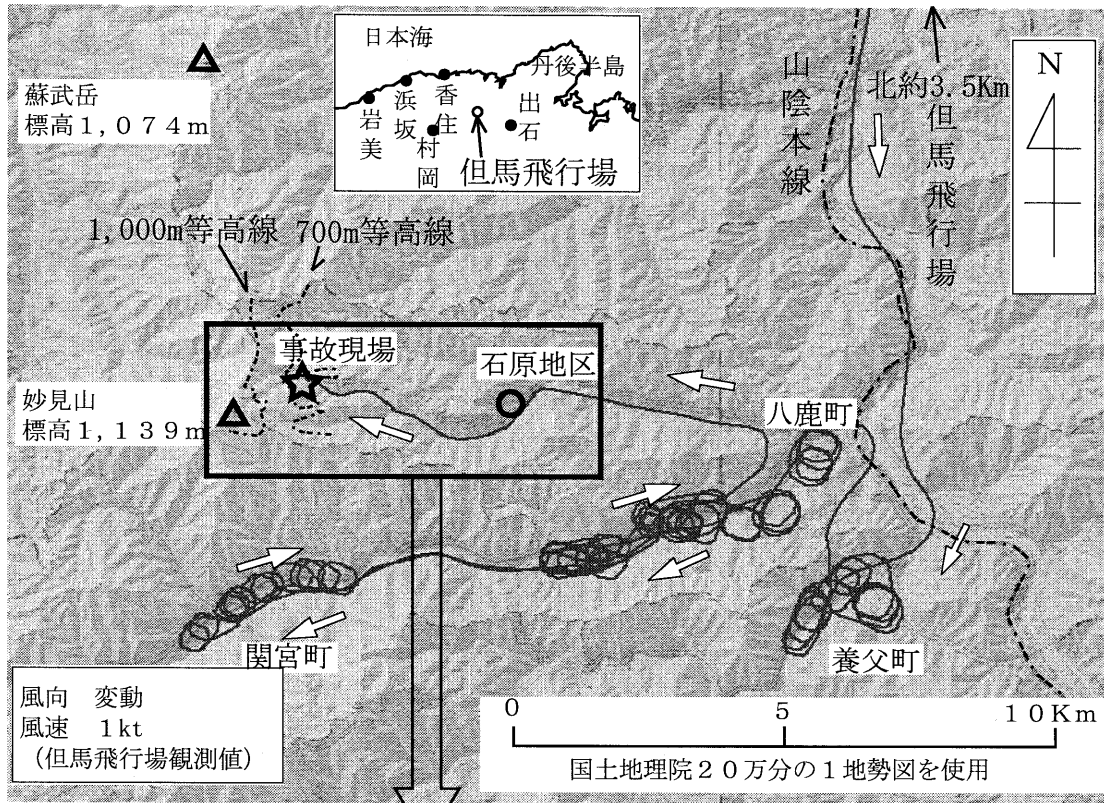
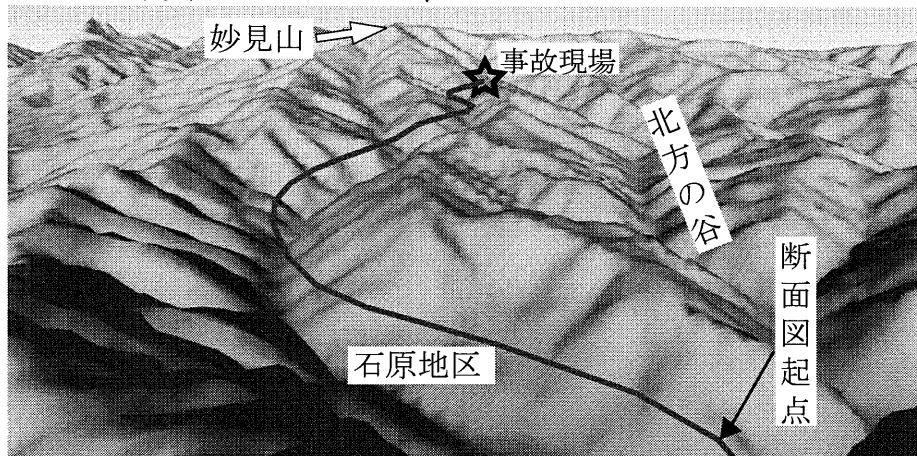
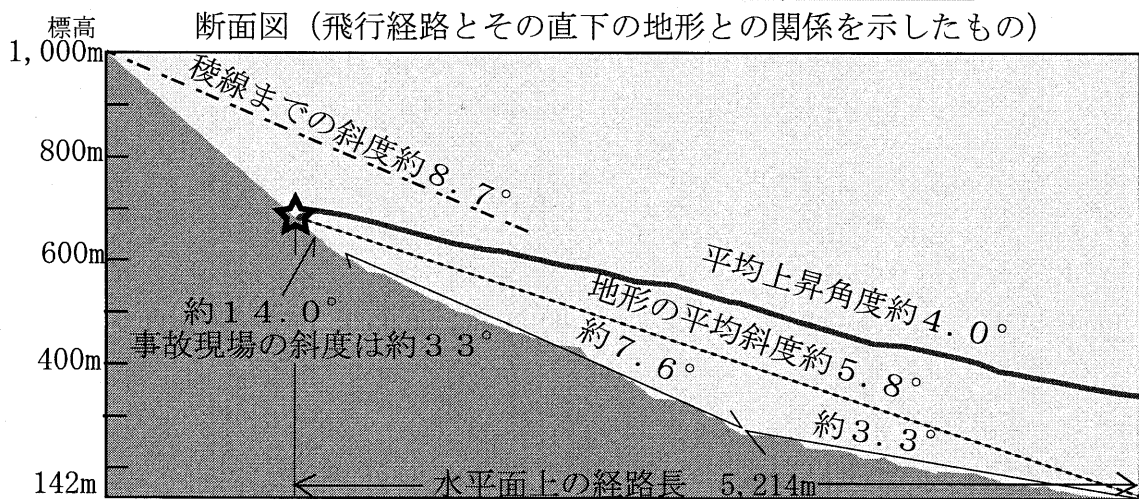
付図1 推定飛行経路図

GPSに記録されていた航跡データによると、同機の上昇経路は次のとおりであった。同機がフルパワー、対地速度約70mphで飛行した区間の上昇角は平均して約4.0°であった。

高度 6 8 9 m を保持、その間に対地速度が 5 9 mph まで減少し、その後、対地速度及び飛行高度が減少していた。高度 6 8 9 m に到達した時点の対地高度は約 5 0 m であった。

同機は、概ね谷間の最下部上空を飛行していた。飛行経路直下の地形は次のとおりである。石原地区の手前の地形勾配が変化し始める標高約 1 4 2 m (同機の飛行高度は約 3 4 0 m) の地点を計測の起点として、事故現場までの平均斜度は約 5.8° 、標高 6 0 0 m 地点から事故現場までの平均斜度は約 14.0° 、事故現場の斜度は約 33° であった。

2.6.2及び2.6.3で述べたように、同機は、平均斜度約 5.8° の谷間を平均約 4.0° の上昇角で上昇を継続したことから、同機の対地高度は徐々に減少した。同機は、飛行高度689mに達し対地高度約50mとなった後、失速状態に陥り、標高約675m地点に墜落したものと推定される。

2.6.2で述べたように、GPSの記録によれば、同機は11時26分34秒から6秒間一定高度を保った後、降下している。この降下は、同機が過大な迎え角により揚力が減少し、失速状態に陥ったことを示すものと推定される。過大な迎え角となったのは、杉に衝突する直前に針路上の地形の斜度が急激に大きくなったことに伴い、機長が機首を引き上げたことによるものと考えられる。

飛行前の入念な準備により、山岳地形、特に谷間の地形を飛行する場合は、必要とする場合いつでも旋回反転できる空域を確保し、それが困難な場合は左右の稜線より高い高度で飛行できるように計画すべきである。

そのため、機長は、こうした山岳地形の飛行をする場合は、更に詳細な確認が可能な縮尺の地図を使用して入念な飛行前準備をすべきであったと考えられる。

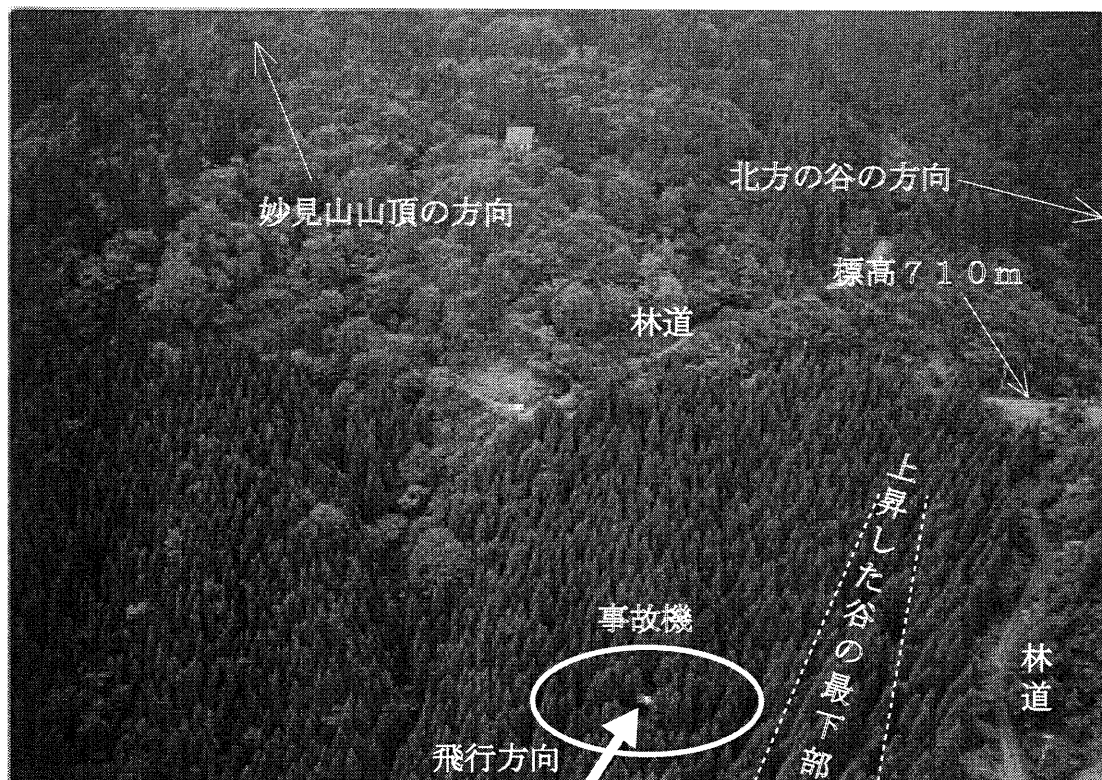
写真1 事故現場周辺

事故現場は、但馬飛行場の南西約16kmに位置する妙見山山頂から、方位約67°、距離約1,440mの傾斜約33°の斜面上であり標高は約675mであった。周辺一帯は、直径約25cm、高さ10m強の杉林であった。

同機が最初に衝突したと推定される杉の木4本が中間から折れていた。この杉の木から同機の停止位置までの方位は約290°であり、同機の墜落前の飛行針路とほぼ一致していた。同機は、その後2、3本の木に衝突し、機首を右に振った状態で左主翼が斜面に衝突していた。同機は、最初に杉の木に衝突した位置から約15mの地点で、右主翼付根部が杉の木に当たり、機首方位約340°、機体が左にわずかに傾いた状態で停止していた。

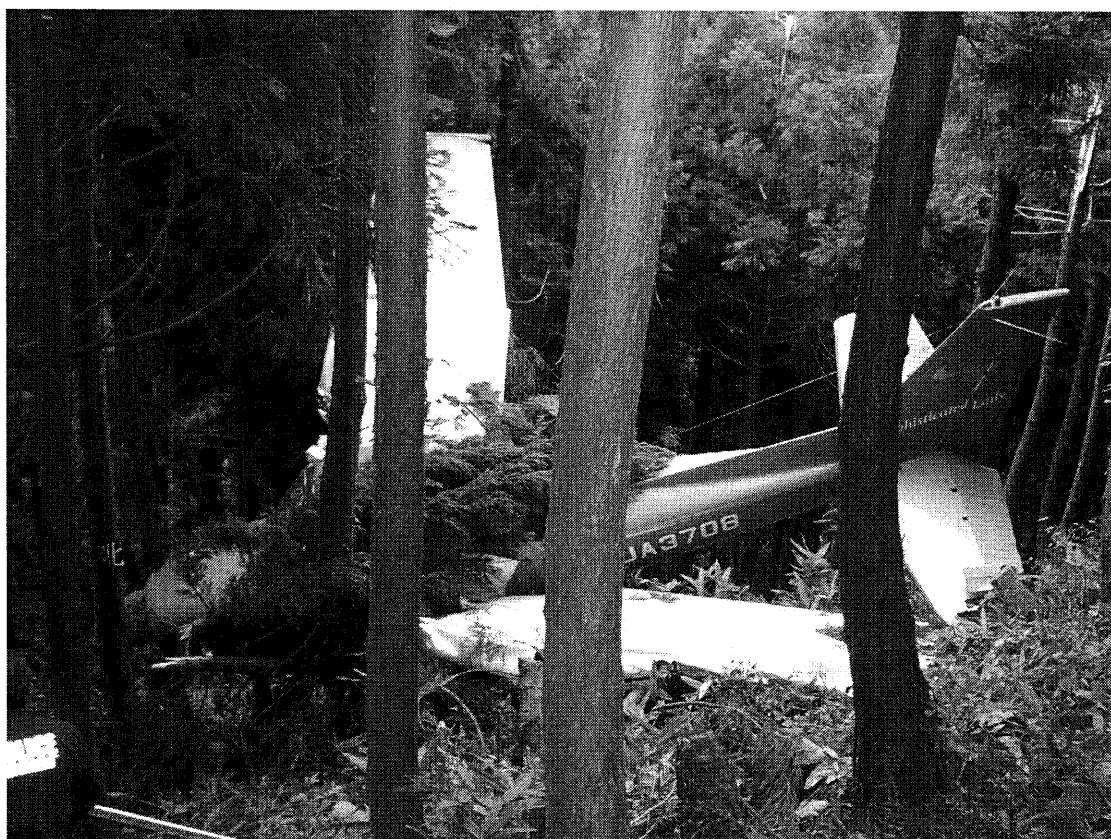
写真2 事故機 (全体)

同機の左右主翼の前縁が、数ヶ所、杉との衝突でくぼんでいた。左右主翼の胴体への取付金具が湾曲していた。左主翼が後方に約60°曲がり、右主翼も数度後方へ折れ曲がっていた。左翼のフラップがめくれ上がっていた。機首部及び風防の一部が損傷していた。その他の機体各部(キャビン、胴体部、水平・垂直尾翼)には

損傷はほとんどなかった。機体全体としては、各部に分離することなく一体を留めていた。燃料タンクは左右とも破損し、残燃料はほとんど機外に流出していた。

斜面と後方に折れ曲がった左主翼が胴体左側を圧迫し、右ドアは衝撃でロック状態になっていたため、機外への脱出が可能な場所は後席右の撮影窓のみであった。電源システムのマスタースイッチ及び燃料操作弁はオフ位置になっていた。
