航空事故調査報告書

I	大阪航空株式会社所属	JA4277
II	雄飛航空株式会社所属	JA9445
III	個人所屬	超軽量動力機
IV	中日本航空株式会社所属	JA9910
V	個人所屬	JA4180
VI	個人所屬	JA121G

所 属 大阪航空株式会社
型 式 セスナ式172R型（飛行機）
登録記号 JA4277
発生日時 平成16年8月22日 12時43分ごろ
発生場所 八尾空港

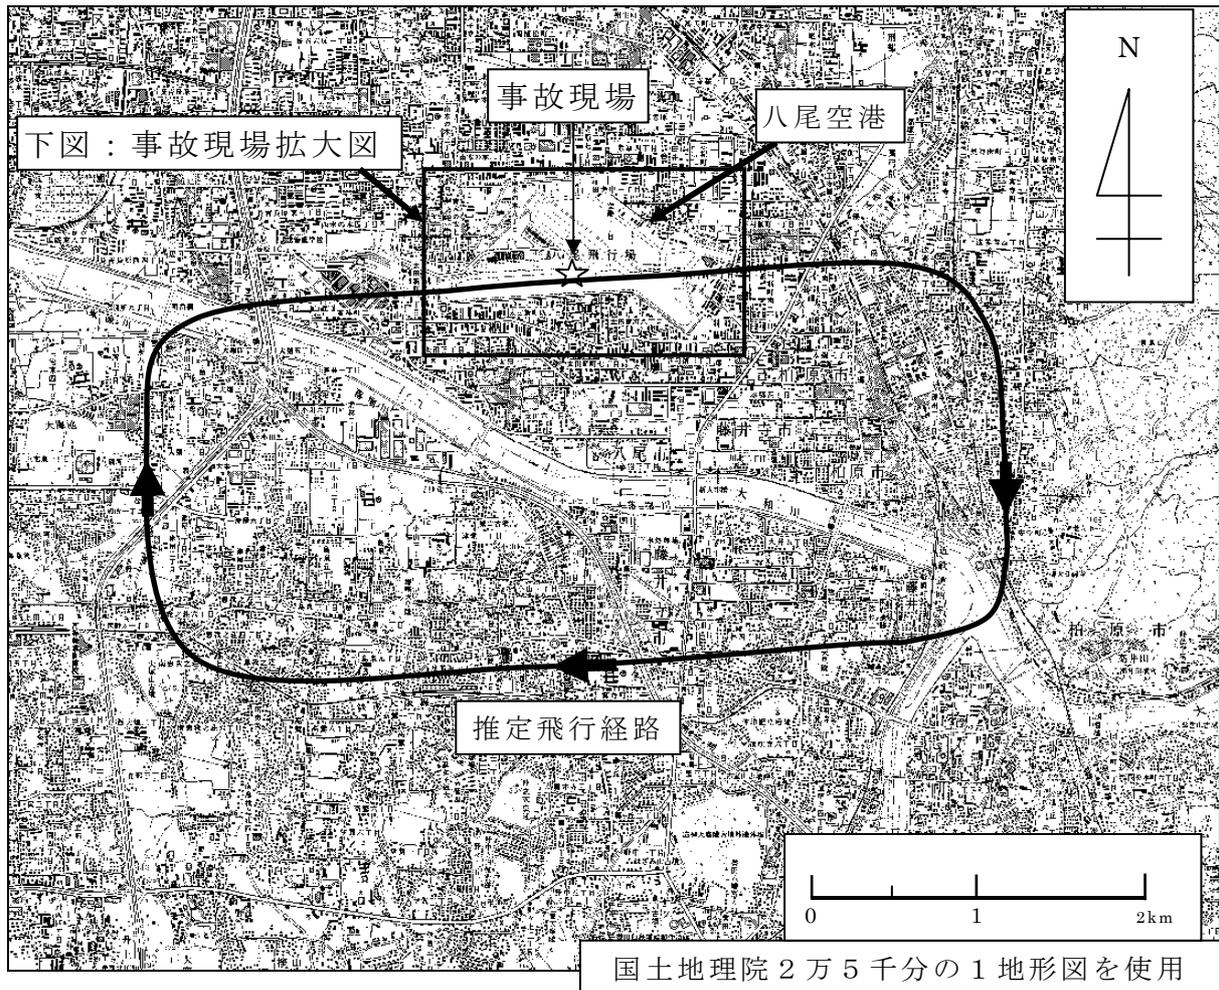
付図1 推定飛行経路図

事故現場は、滑走路09/27の09進入端から東側に約870m、滑走路中心線から北側に約70mの位置であった。滑走路中心線から北側約65mには、滑走路に平行にコンクリート製の幅約1m、深さ約40cmの排水溝が設置されていた。事故機は、滑走路からこの排水溝を越えた北側約5mの位置に機首を北東に向けてかく座していた。

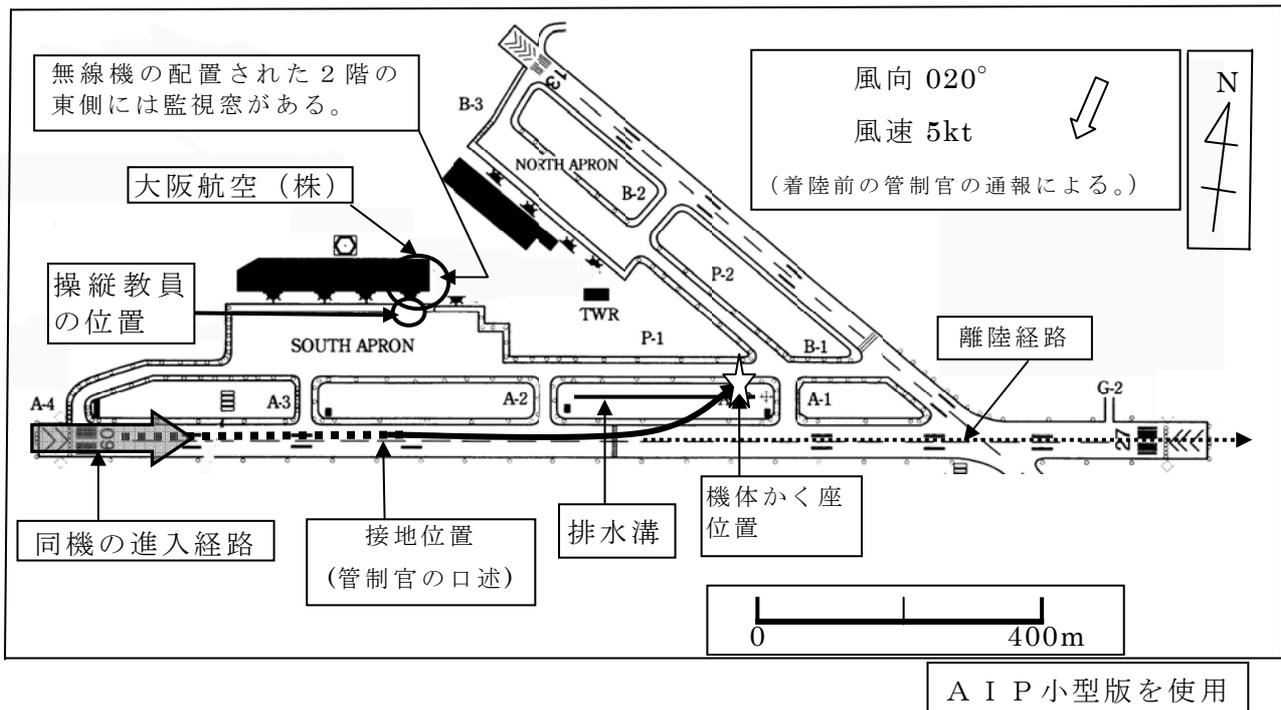
事故現場拡大図

同社の社内無線設備が配置されている場所は、格納庫の2階にあり、東側には窓があるが、南側の滑走路09/27方向は壁であり、滑走路09へ進入する航空機を監視することができない場所であった。このため、操縦教員は自社の格納庫前に置いてあったトーイングカーの上で、同機を監視していた。ここは、練習生と操縦教員の無線による交信手段はない場所であった。

練習生の単独飛行においては、特に、通信機が2台装備されている場合には、操縦教員から適切なアドバイスが必要となる場合に備えて、練習生と地上にいる操縦教員の間にも通信手段を設けることが望ましい。

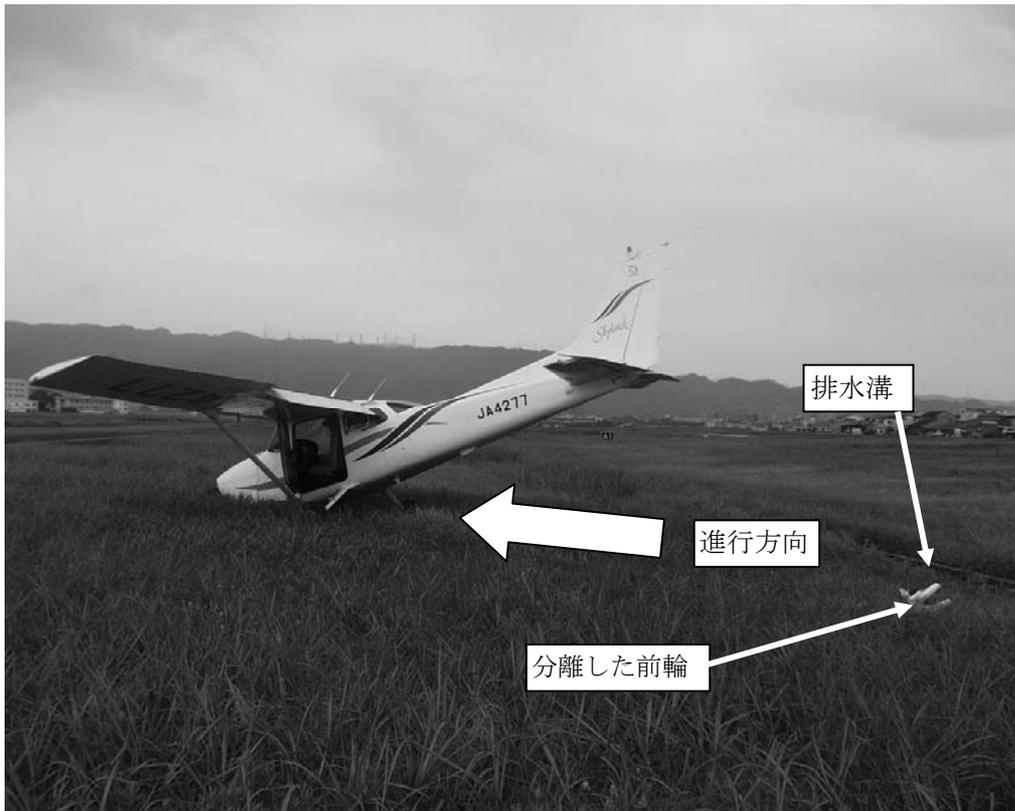
写真1 事故機

- (1) 前脚 取付部から脱落
- (2) プロペラ 1枚が曲がり
- (3) 防火壁 損傷

練習生及び管制官の口述から、練習生は、機首が左に偏向し滑走路を逸脱後、パワーはアイドルにしたものの、ブレーキ操作が行われていなかったことが推定される。このことは、練習生にとっては、初めての単独飛行であり、草地に入るという今までに経験したことがない事態になり、練習生の対応能力を超えた状態に陥ったためと考えられる。この後、同機は、前脚が排水溝にはまり取付部から脱落するとともに、機体を損傷したものと推定される。

本事故は、操縦練習生が、初めての単独飛行を実施中、タッチ・アンド・ゴー訓練の接地の後、離陸のためエンジン出力を増加した際、機体が左方向に偏向したため、滑走路を逸脱し、前脚が排水溝にはまり取付部から脱落するとともに、機体を損傷したことによるものと推定される。
