航空事故調査報告書

V 個人所属 JA4180

所 属 個人
型 式 ソカタ式TB10型
登録記号 JA4180
発生日時 平成16年9月20日 16時23分ごろ
発生場所 兵庫県三原郡南淡町

平成17年 3 月 9 日

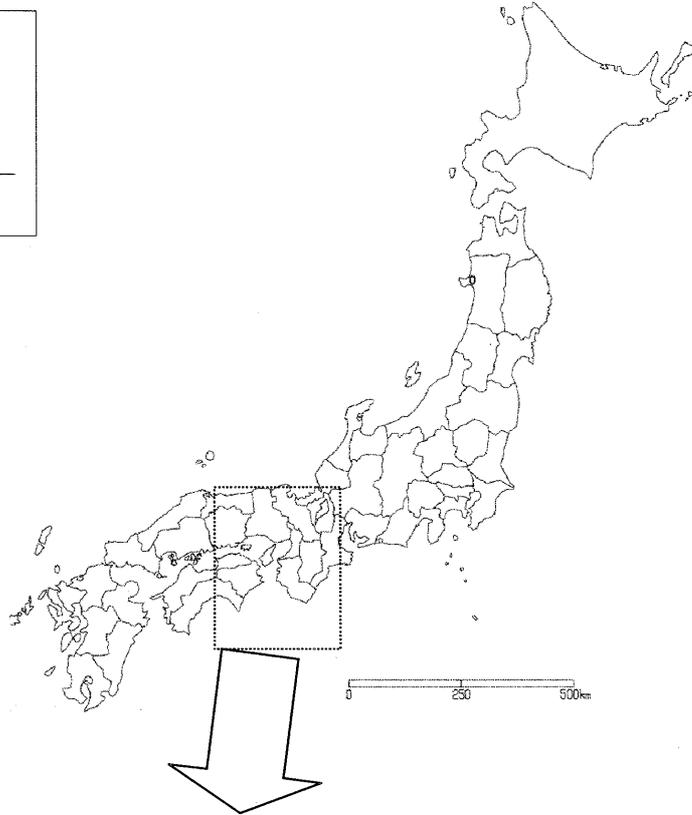
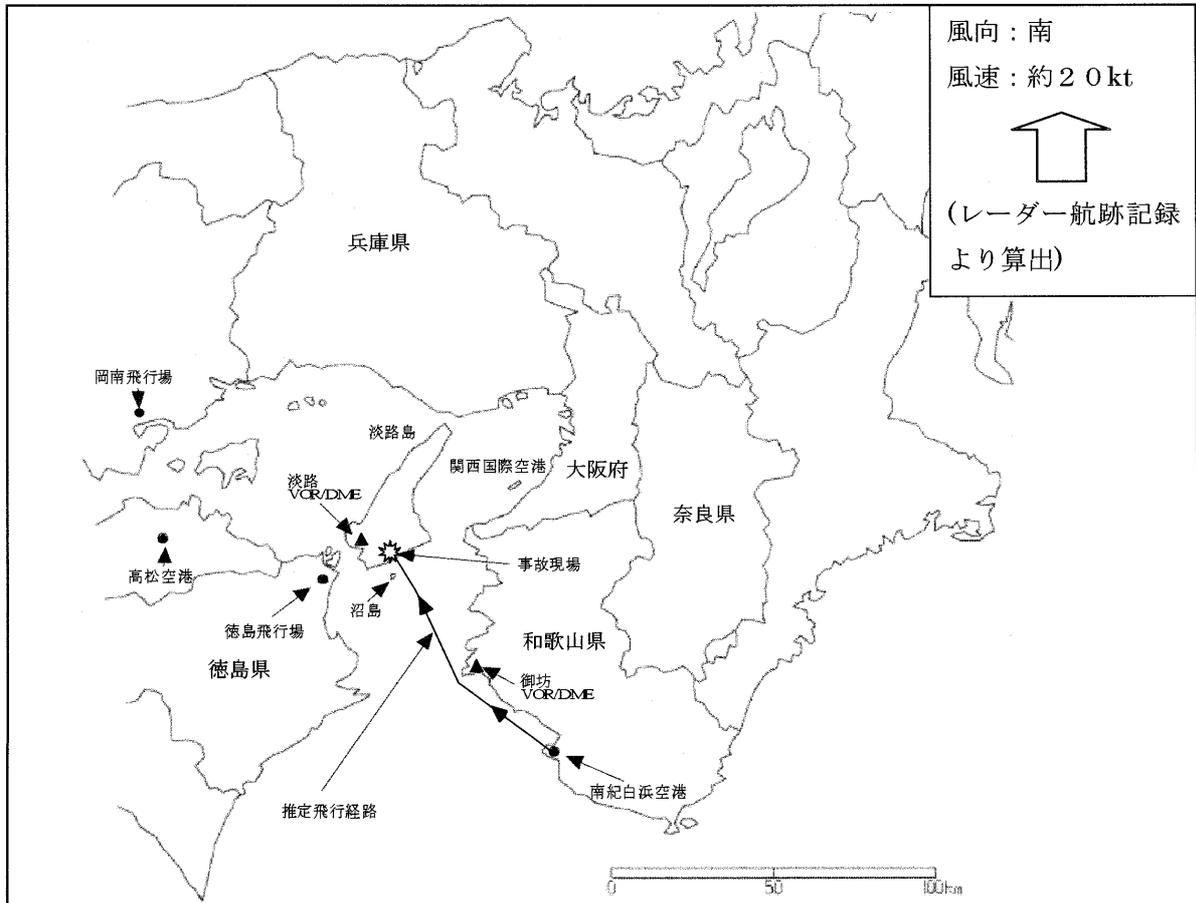
付図1 推定飛行経路

本事故発生時刻は16時23分ごろで、事故現場は兵庫県三原郡南淡町諭鶴羽山南側山腹の標高約465 m（約1,520 ft）の場所であった。

3.4.2に記述したとおり、レーダー・エコー図によれば、このころ、沼島には雲のエコーがかかっており、地上目標である沼島が雲に隠れ、同機からは、沼島が視認できない状態であったと考えられる。しかし、巡航中の航跡が御坊付近を通過後、ほぼ直線飛行であったことから、機首方位を北西として飛行を継続していたものと考えられる。3.3(3)に記述したとおり、南から約20ktを超える風が吹いており、そのため、同機は機長が予定していた飛行経路から北東に約2nm流され事故現場に至ったものと考えられる。

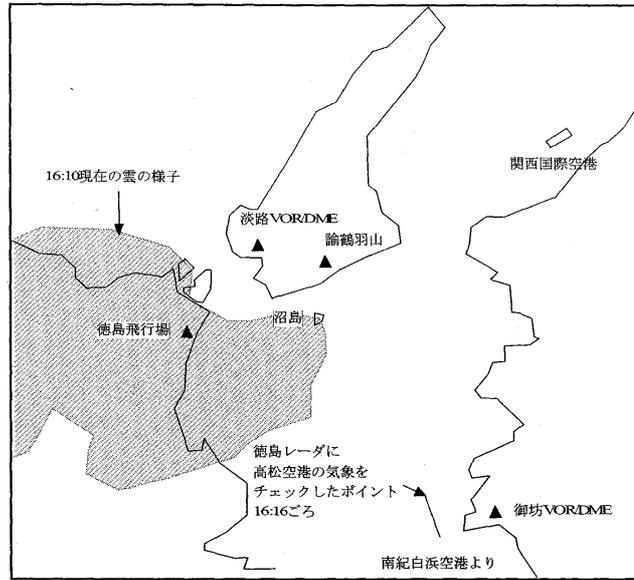
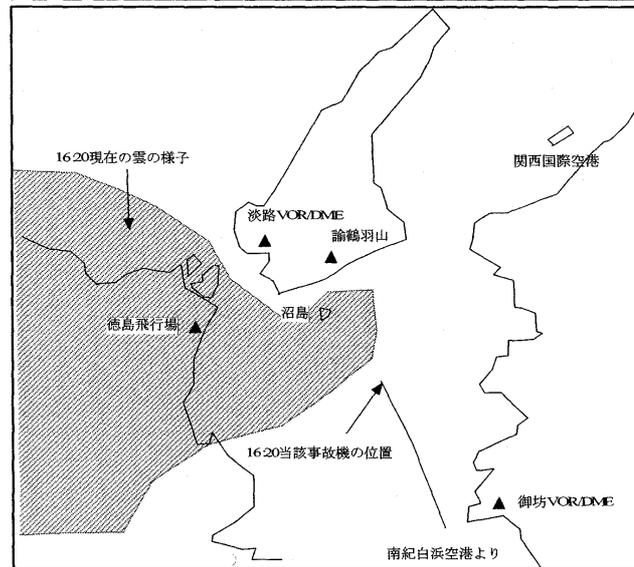
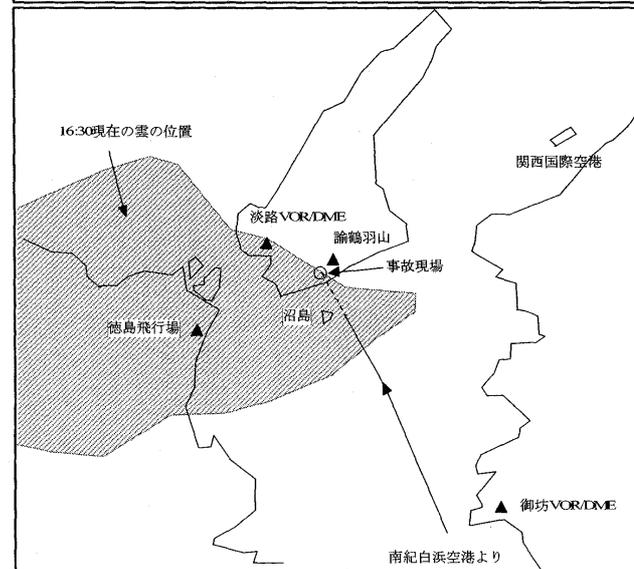
付図2 推定飛行経路と雲の動き

16時10分、沼島にエコーがかかり始めていたと考えられる。

16時20分、沼島はエコーに覆われたと考えられる。

16時30分、沼島周辺のエコーは発達し北東側に広がったと考えられる。

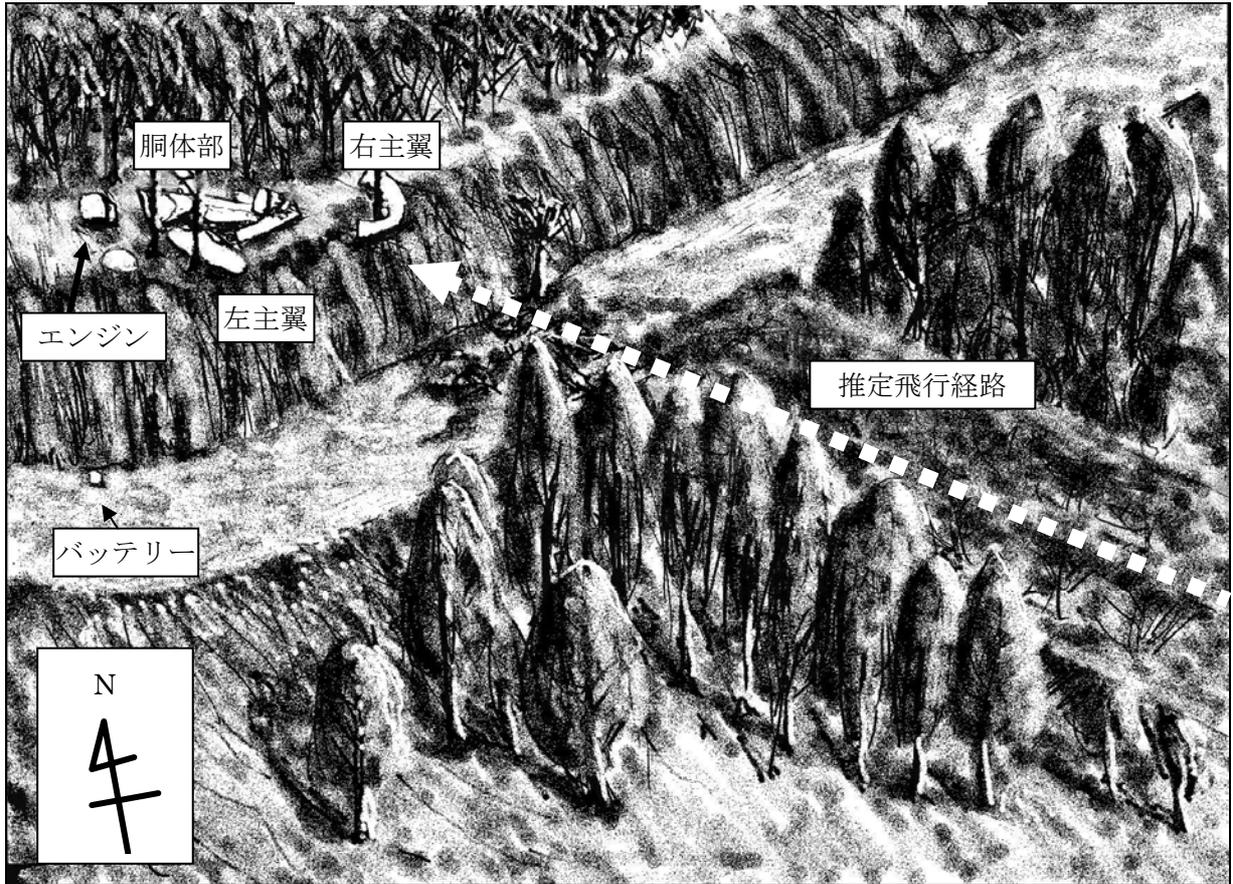
付図4-1 事故現場見取図

事故現場は、兵庫県三原郡南淡町諭鶴羽山山頂607.8m（1,995ft）から南側約1.3kmの山腹で標高は約465m（約1,520ft）であった。現場は平均約17°の斜面で、高さ10m程度の檜の木で覆われた林であった。同機は、幅員約6mの町道北側の高さ約8mの崖の上に載っている状態であった。同機から南東の檜の頭頂部は、同機の進行方向に向かって長さ約30m、幅約10mにわたりほぼ水平に刈り取られた状態になっており、刈り取られた木々が地面に散在していた。同機の胴体部は機首を南西に向け、原型を留めないほどに破壊していた。胴体部周辺の半径約20mの範囲内には、破断した機体の一部や部品が散乱していた。

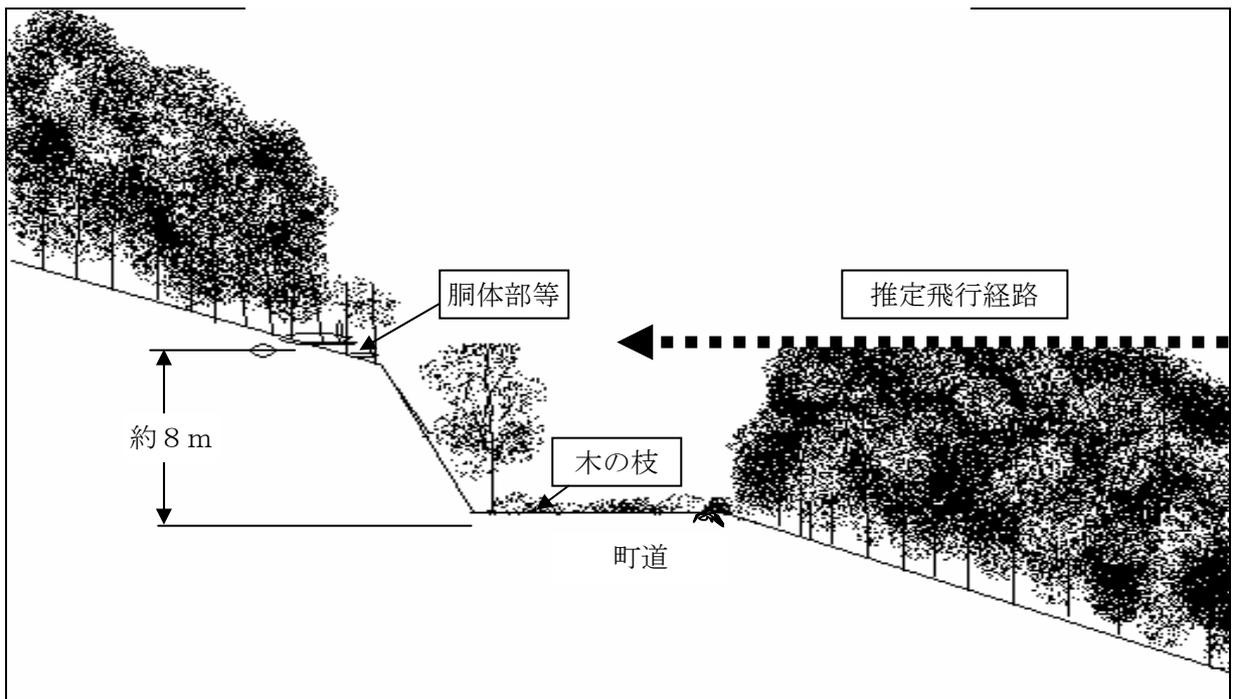
付図4-2 断面図

事故現場の木の頭頂部が刈り取られた状況から、同機は水平飛行の状態、高度約1,520ftの場所に衝突したものと推定される。また、事故現場から北東に約1km離れた神社の職員の口述によれば、16時23分ごろ、エンジン音が次第に小さくなっていくことがなく衝突音が聞こえ、このときの視界は10mぐらいでかなり悪かったと述べている。また、同23分ごろ、管制員は、同機がレーダー・モニター範囲から出るので、レーダー・モニターを終了する旨の通報を行ったが、同機からの返答はなく、同機のレーダー・ターゲットが消失した。これらのことから、同機は、雲のためVMCを維持することができなくなり、山の存在に気付くのが遅れ、回避操作を行うことなく山腹に衝突したことによるものと考えられる。

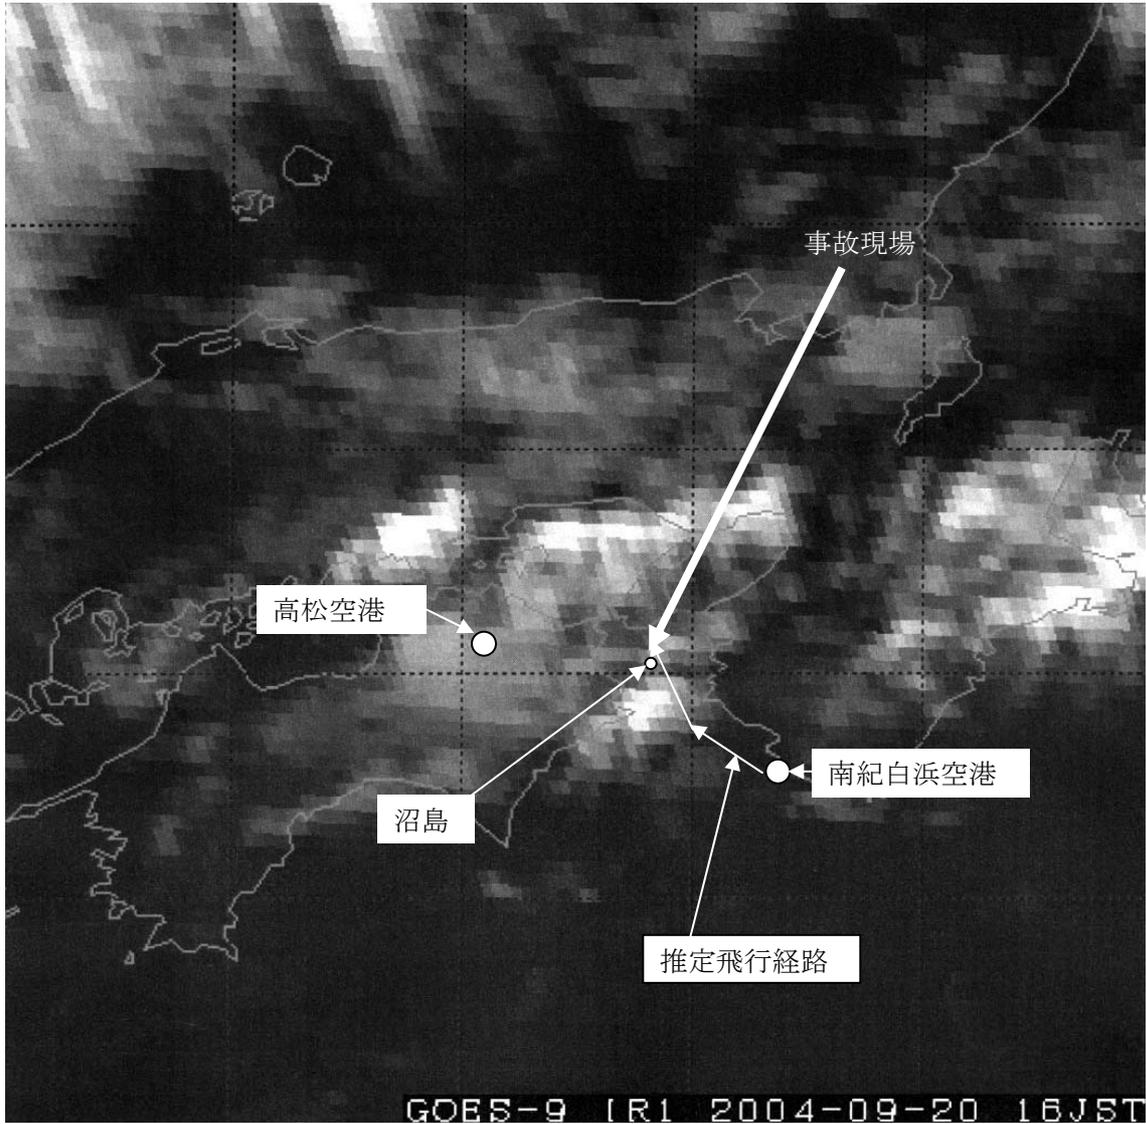
付図5 静止気象衛星の雲画像（赤外画像）

同機の飛行経路上の高度1,400ft付近では、3.3に記述したとおり、南風が吹いていたものと推定される。事故現場付近では、2.6.1に記述した天気概況から、大気的不安定な状態であったと考えられ、この南風が山の登り勾配によって上昇気流となり、雲や霧に覆われた状態になっていたものと推定される。また、衛星写真によれば、事故現場付近や海上には、徳島飛行場方面から移動してきた積雲が、次第に広がっていったものと推定される。

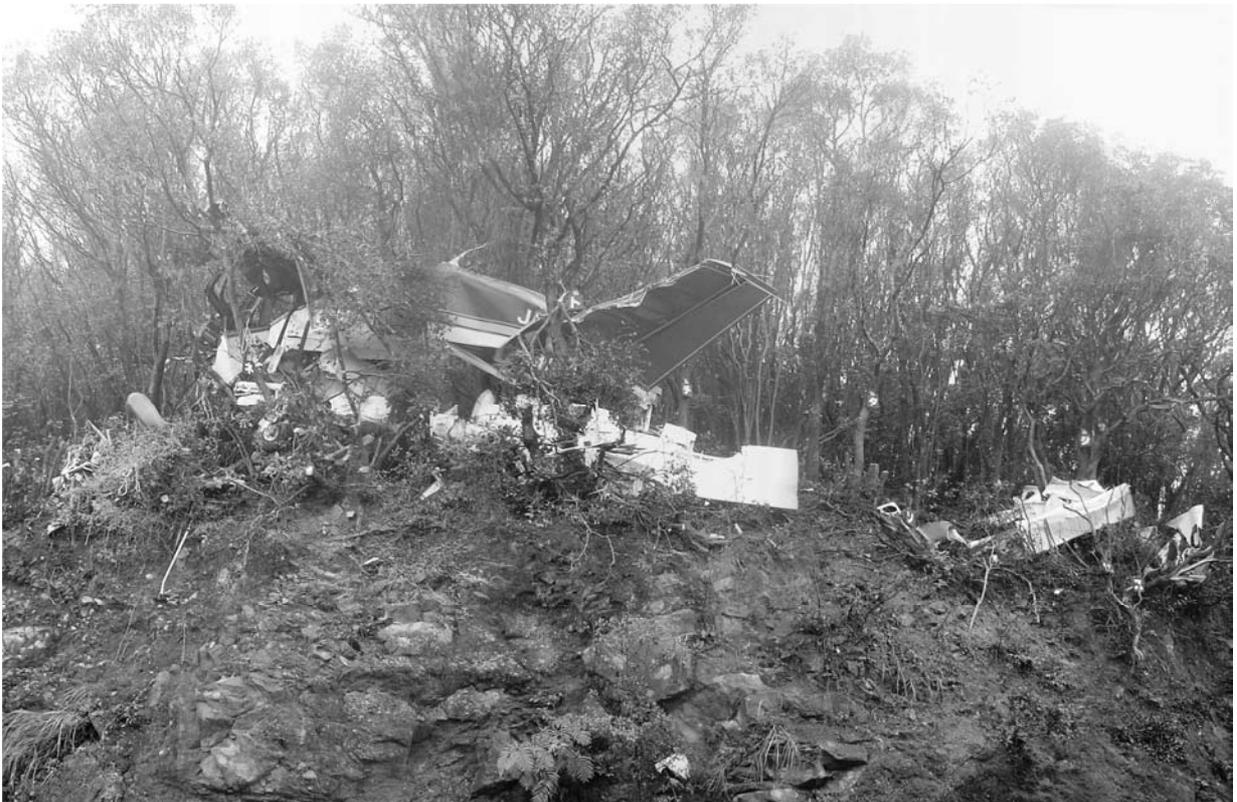
写真2 事故機

| (1) 胴 体 | 原型を留めないほどに破壊していた。 |
| (2) 主 翼 ①左主翼 | 翼根が胴体部から左後方へ破断し、補助翼とフラップは残されていたが、大きく損傷していた。 |
| ②右主翼 | 翼根から破断し、胴体部から約5m離れたところの木に巻き付いていた。 |
| (3) 尾 翼 | 水平安定板が約90°右へ曲がって損傷していた。 |
| (4) プロペラ | クランクシャフトから脱落していた。 |
| (5) プロペラブレード | 後方へ湾曲し、高速擦過痕があった。 |
| (6) エンジン | マウント部より脱落していた。 |

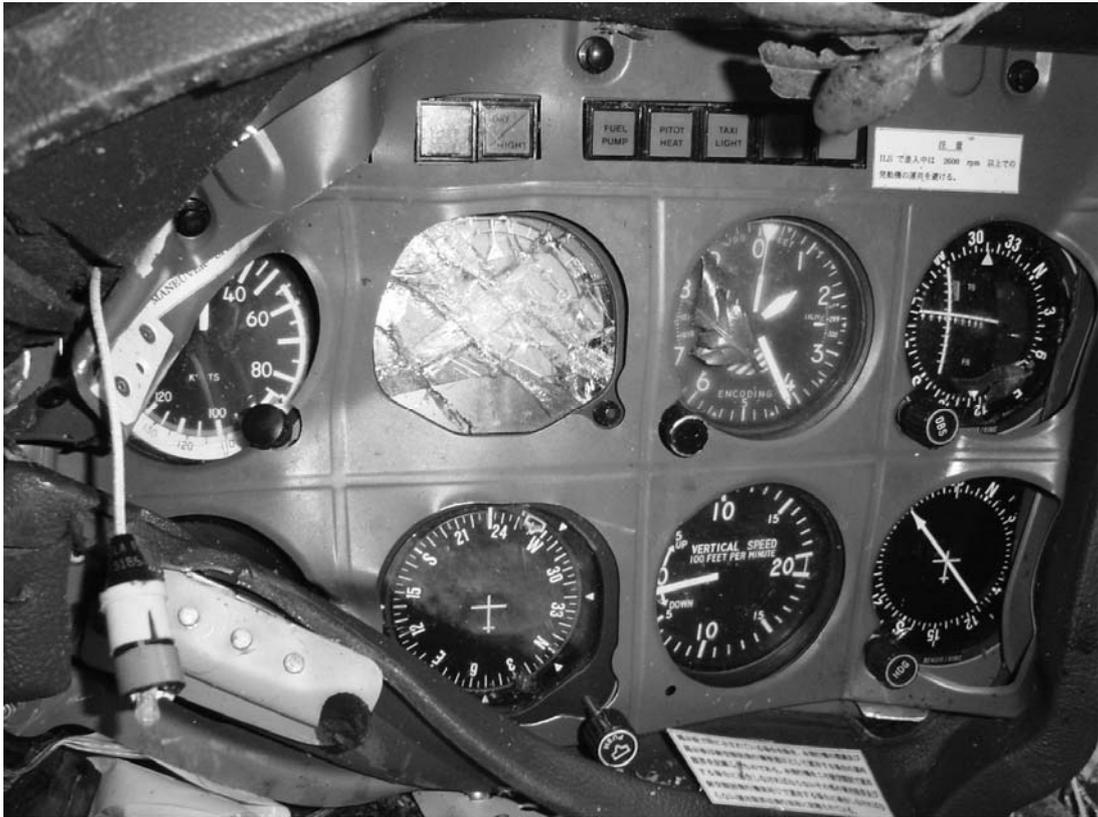
写真3 計器盤

- (1) 気圧高度計は1,420ftを指示していた。高度計規正值は、徳島飛行場の29.94inHgにセットされていた。
- (2) 昇降計は、マイナス150ft/minを指示し固着していた。
- (3) VOR表示器のコースセレクターは310°が選択されていた。
- (4) 自動操縦装置とマニュアル電動トリム兼用のマスタースイッチは「オン」となっていた。自動操縦装置作動スイッチは、連続してプッシュし切り換えるタイプのスイッチであったため、セット位置については不明であった。
- (5) 定針儀は230°を指示していた。ヘディング・バグは260°にセットされていた。
- (6) GPSは携帯型のものであり、航跡記録は残らないものであった。
- (7) ADFポインターは290°を指示していた。破損が激しいため、選定局は不明であった。
- (8) 出力制御装置

- ① イグニッション／スターター・スイッチは「ボス」の位置であった。
- ② ミクスチャーはフルリッチの位置で固着していた。
- ③ プロペラ・コントロール・レバーは、40％程度のストローク位置で固着していた。
- ④ スロットル・レバーは、約70％パワー付近の位置で固着していた。
- ⑤ キャブレタ・ヒート・コントロールは「オフ」の位置であった。
- ⑥ エンジン回転計は2,500rpmの位置を指示し固着していた。
- ⑦ マニホールド圧計は、27 inHgを指示していた。

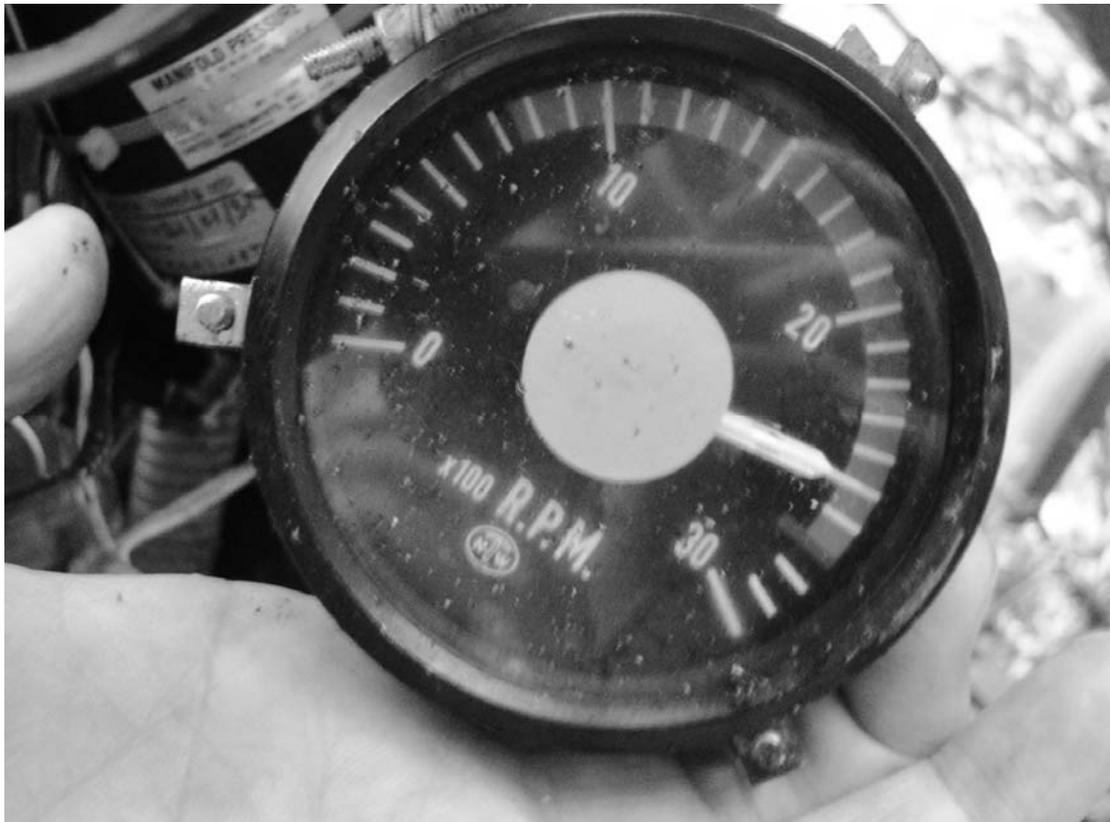
写真4 エンジン回転計

同機のエンジンについては、事故現場より離れたところで、エンジン音を聞いた人の口述、衝突前に同機により刈り取られた木の頭頂部の状態、2.9.2から同機のエンジン回転計が2,500rpmを指示していたこと、及び2.9.3に記述したエンジンの調査結果からも、同機は事故発生まで異常がなかったものと推定される。

2.9.2(8)に記述したとおり、同機のスロットル・レバー、ミクスチャーは巡航時にセットする位置で固着していた。プロペラ・コントロール・レバーは通常的位置よりも低回転の位置で固着していたが、3.2に記述したとおり、エンジン回転計が2,500rpmを指示していたことから、衝突時の衝撃により低回転の位置に動いたものと考えられる。これらのレバー類の位置、レーダー航跡記録及び現場の状況から、同機は衝突直前まで、高度及び速度の変化はなかったものと推定される。
