# 航空事故調査報告書

平成17年 5 月27日

個人所屬 J A 4 0 6 0

所 属 個人  
型 式 パイパー式 P A - 4 6 - 3 5 0 P 型  
登録記号 J A 4 0 6 0  
発生日時 平成 1 6 年 1 0 月 2 7 日 1 5 時 3 3 分ごろ  
発生場所 札幌飛行場

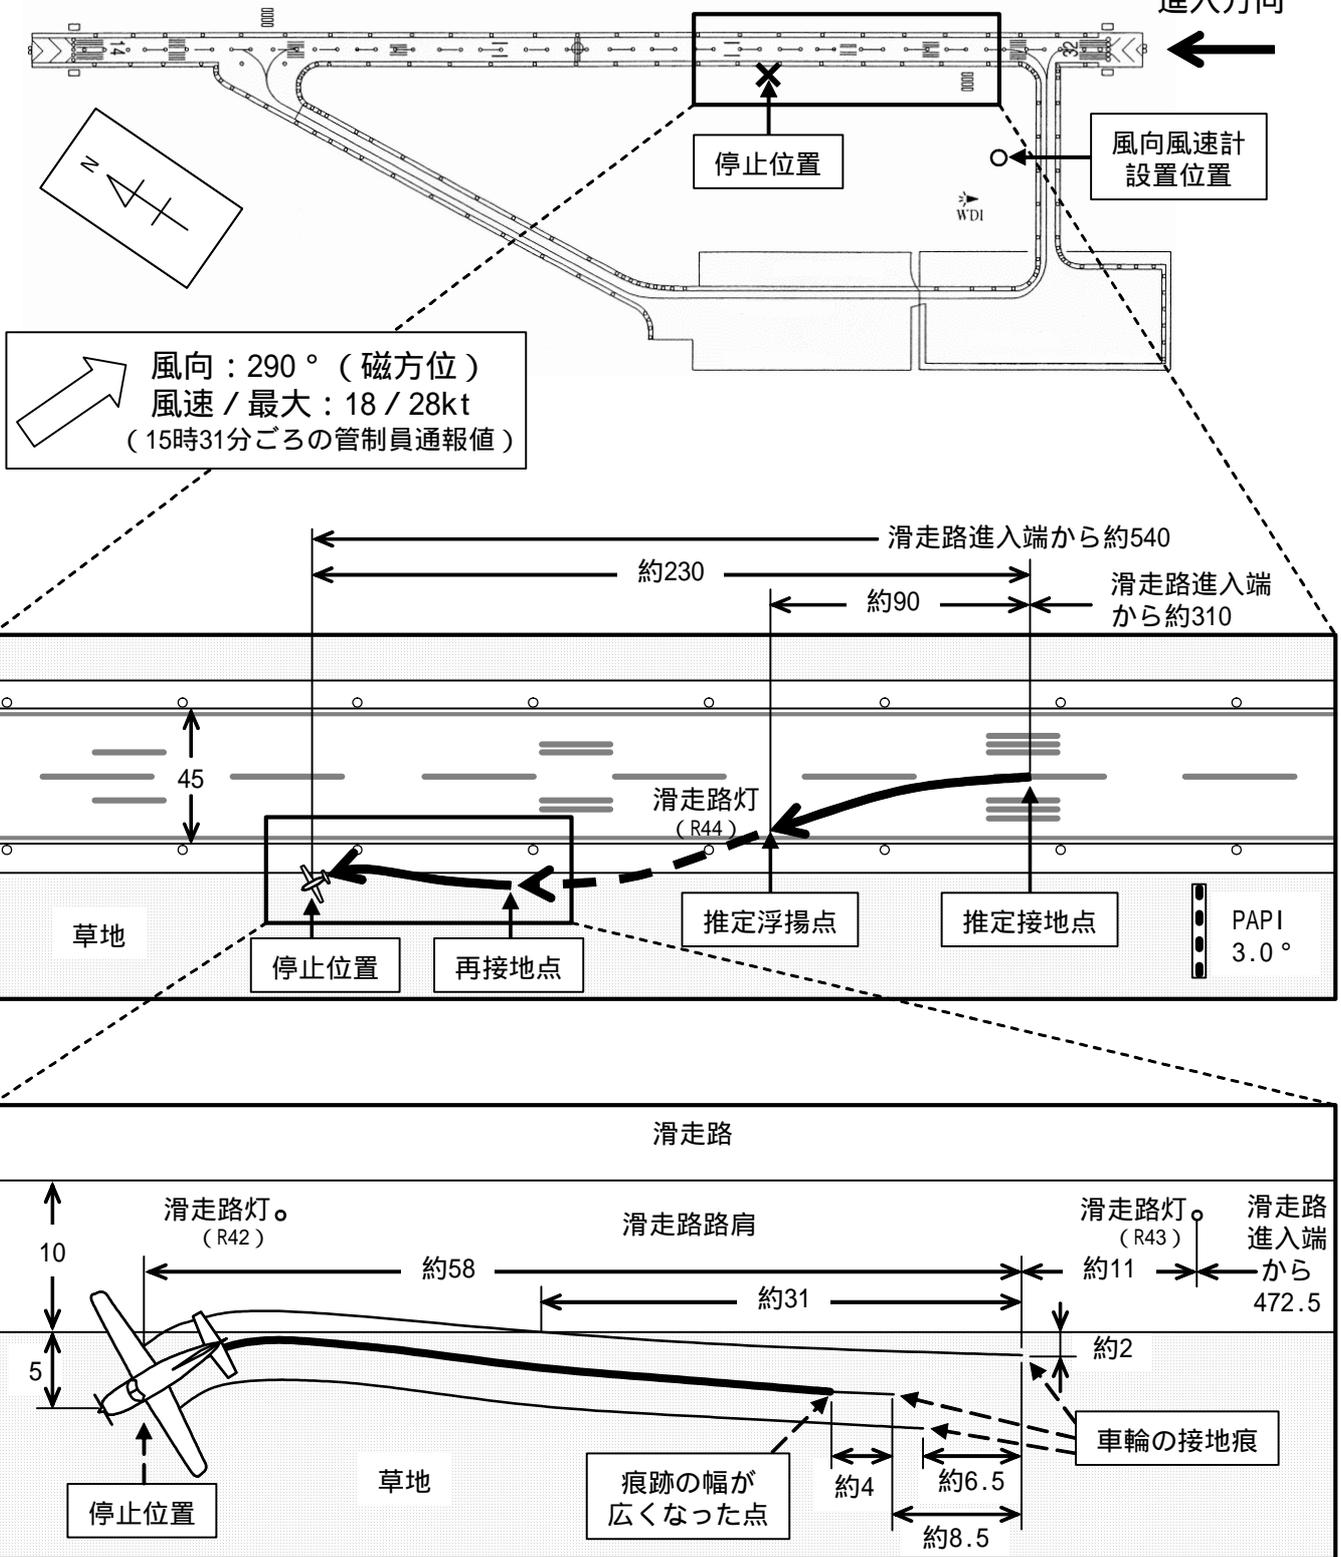
# 付図1 事故現場見取図

事故発生地点は、札幌飛行場滑走路32進入端から約540m、滑走路路肩端から西側へ約5mの草地で、事故発生時刻は、15時33分ごろであった。

事故現場は、滑走路32進入端から約540m、滑走路路肩端から西側へ約5mの草地であった。

滑走路32進入端から約483.5m、滑走路路肩端から外側へ約2mの位置から右主車輪の痕跡が、その前方約6.5mから左主車輪の痕跡が、また、右主車輪の痕跡の開始位置前方約8.5mから前輪の痕跡がそれぞれ残されていた。これらの痕跡は、右主車輪の痕跡開始位置から前方に約58m続いていた。また、前輪の痕跡は開始位置前方約4mから幅が広がっており、右主車輪の痕跡は開始位置前方約31mから路肩上を滑走し最後は草地に残っていた。

同機は、機首を約290°に向け、前脚をほぼ格納した状態で機首部を草地に接地させて停止していた。

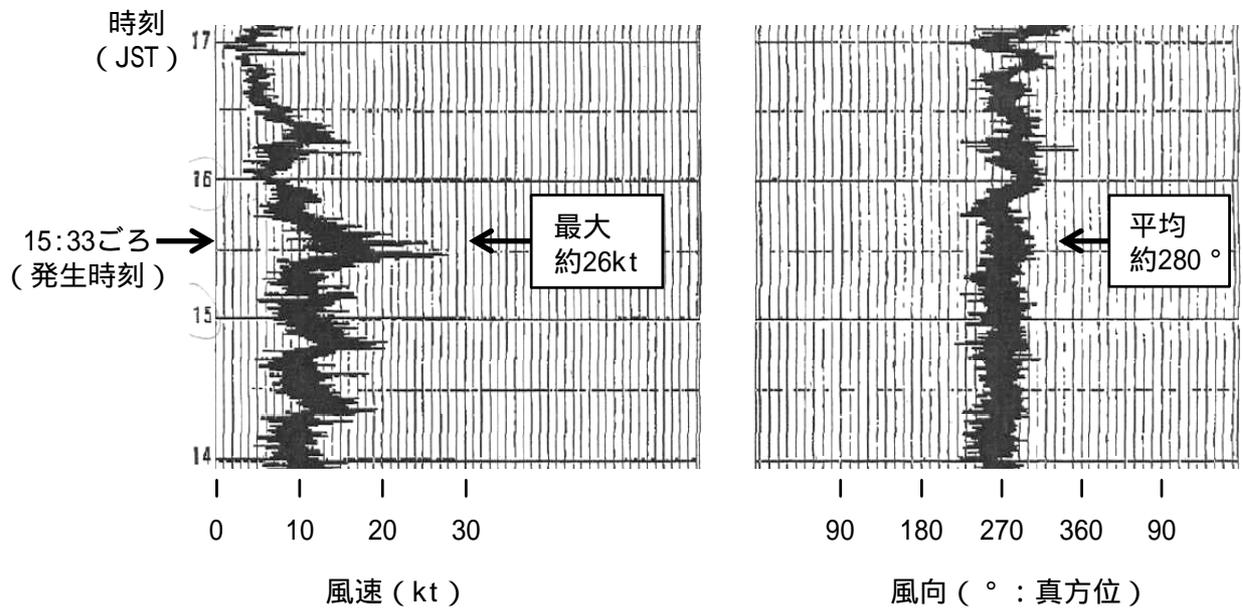
### 付図3 自記風向風速計記録

2.4.2 札幌飛行場における事故関連時間帯の自記風向風速計記録によれば、着陸時刻ごろ、最大風速26kt、風向約280°の風が記録されていた。

3.3 事故当時の札幌飛行場の天気は、2.4に記述したとおり、弱いしゅう雪であったが、視程は良好であった。また、同機が着陸進入中に札幌タワーから通報を受けた風の情報、機長の口述及び自記風向風速計記録から、接地前には左前方約35°から平均約18kt、最大約28ktの風があり、横風成分は平均風速で約10kt、最大風速で約16ktと推定され、接地時には左前方約35°から平均約15kt、最大約26ktの風があり、横風成分は平均風速で約9kt、最大風速で約15ktであったものと推定される。2.1(1)に述べたとおり、機長は横風成分が約14ktで、実証された最大横風速度以下の認識で着陸を行ったものと推定される。また、同乗者の口述から同機は、進入及び接地まで、滑走路中心を維持していたことから、機長は、接地までは横風に適切に対処していたものと推定される。

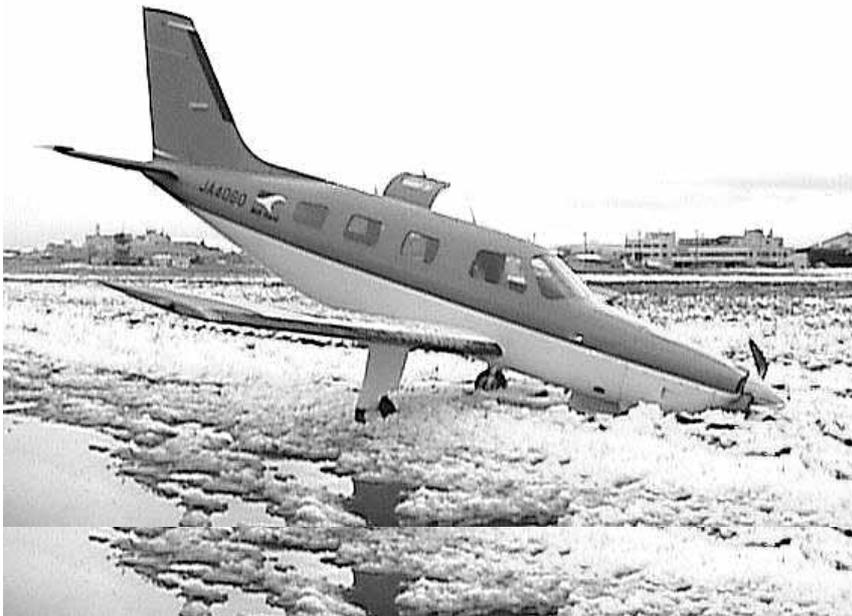
写真1 事故機

滑走路は、濡れた状態であったが積雪はなく、路肩及び草地にはうっすら雪が残っ

ていた。

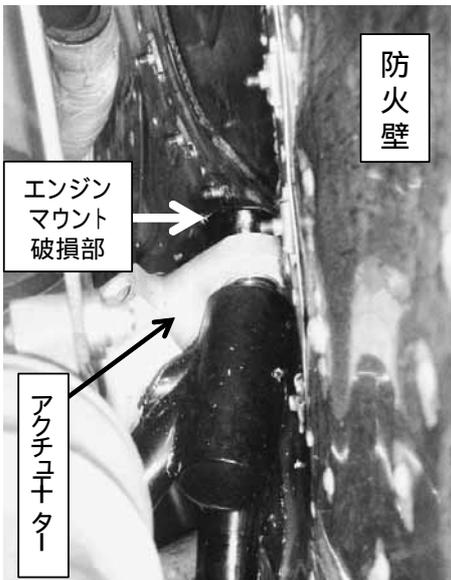
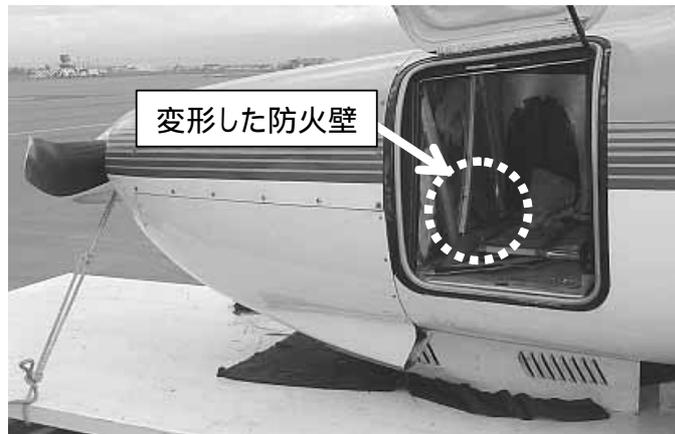
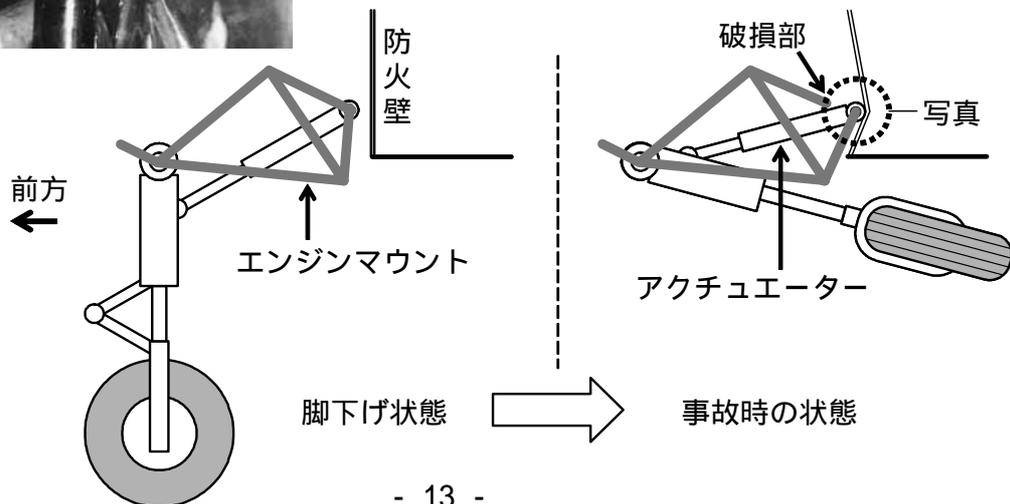
写真2 損傷箇所

胴体	防火壁 変形
プロペラ	ブレード 変形
エンジンマウント	前脚用アクチュエーター取付部 破損

3.2 同機は、有効な耐空証明を有しており、所定の整備及び点検が行われていた。機長の口述から、機体には異常がなかったものと推定される。2.3.3で述べた損傷は、いずれも再接地時及びその後の滑走により生じたものと推定される。

3.6 2.3.3で述べたとおり、同機の防火壁が変形していた。これは、同機が機首部から接地した際、エンジンマウントの前脚用アクチュエーター取付部が破断し、アクチュエーターが支えを失って後方へ移動し、防火壁に当たったことによるものと推定される。

また、前脚の滑走跡が広くなり、脚が格納状態となっていたのは、アクチュエーターが後方へ移動したことにより、前脚上げと同様の動きとなったことによるものと推定される。
