AA2005-4

# 航空事故調査報告書

I	個	人	所	属	J A 3 4 3 5							
II	全	日	本	空	輸	株	式	会	社	所	属	J A 8 0 9 8

平成17年 7 月 29日

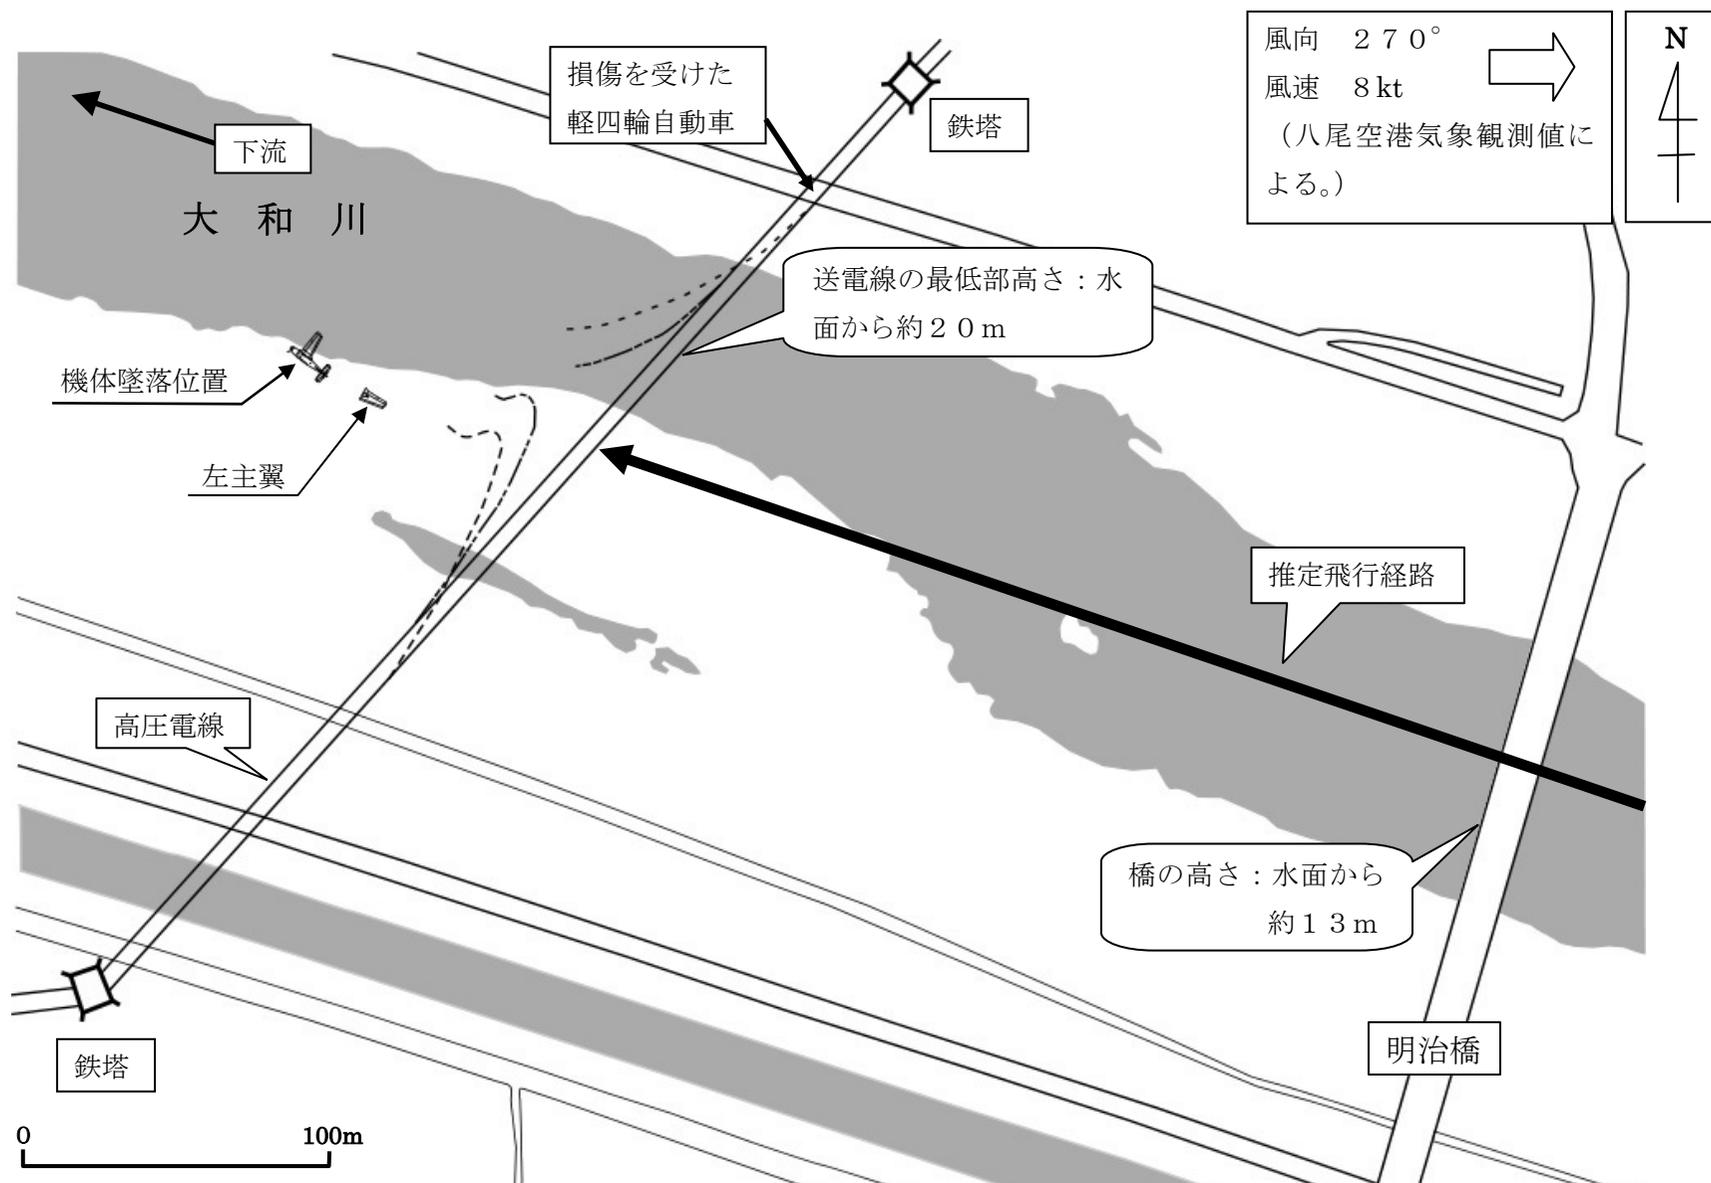
付図2 事故現場見取図

(1) 事故現場は、大和川の左岸の河原で八尾空港から西に約3kmのところであった。現場周辺には、約50cm角の石が多数転がっており、同機は機首を北北西に向け胴体下部を下にして墜落していた。エンジン部分は、むき出しになり右に約90°回転し、更に取付部から脱落し左方向に折れ曲がった状態であった。同機の左翼は、付根の部分からもげ落ちて機体から約15m南東に落下していた。3枚のプロペラのうち1枚は取り付いていたが湾曲し、1枚はハブから脱落し機体から約11m南東に、もう1枚は途中から折損して機体から約32m東に落下していた。

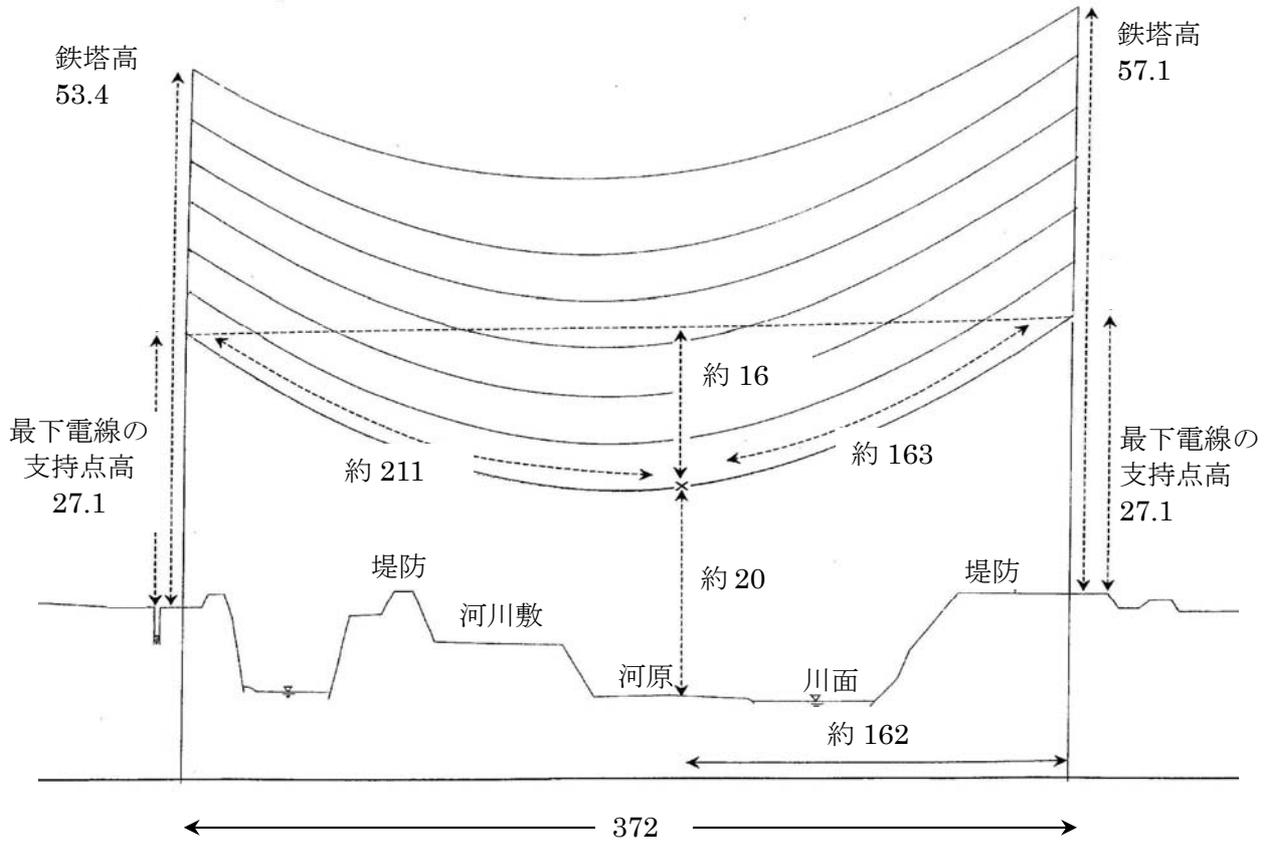
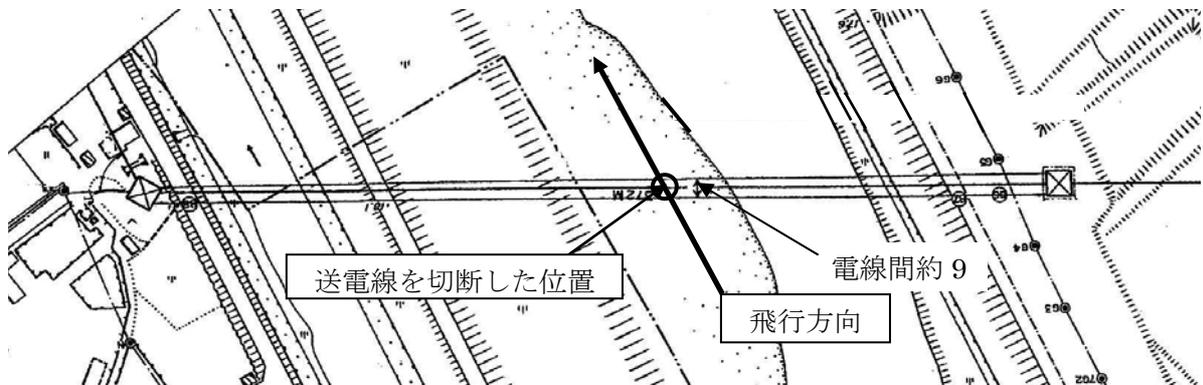
# 付図4 送電線

(2) 送電線は、大和川の両岸に設置された鉄塔間372mを結んで北東から南西に14本張られており、同機が切断した送電線は、それらのうち最下部に平行に張られた2本で、電線間の水平間隔が約9m、水面からの高さは約20mであった。

送電線の構造は、中心部に直径4.2mmのアルミ覆鋼素線が7本、周囲に鋼素線を覆うように直径4.2mmの耐熱アルミ合金素線が84本縘られた、直径46.2mmのものであった。

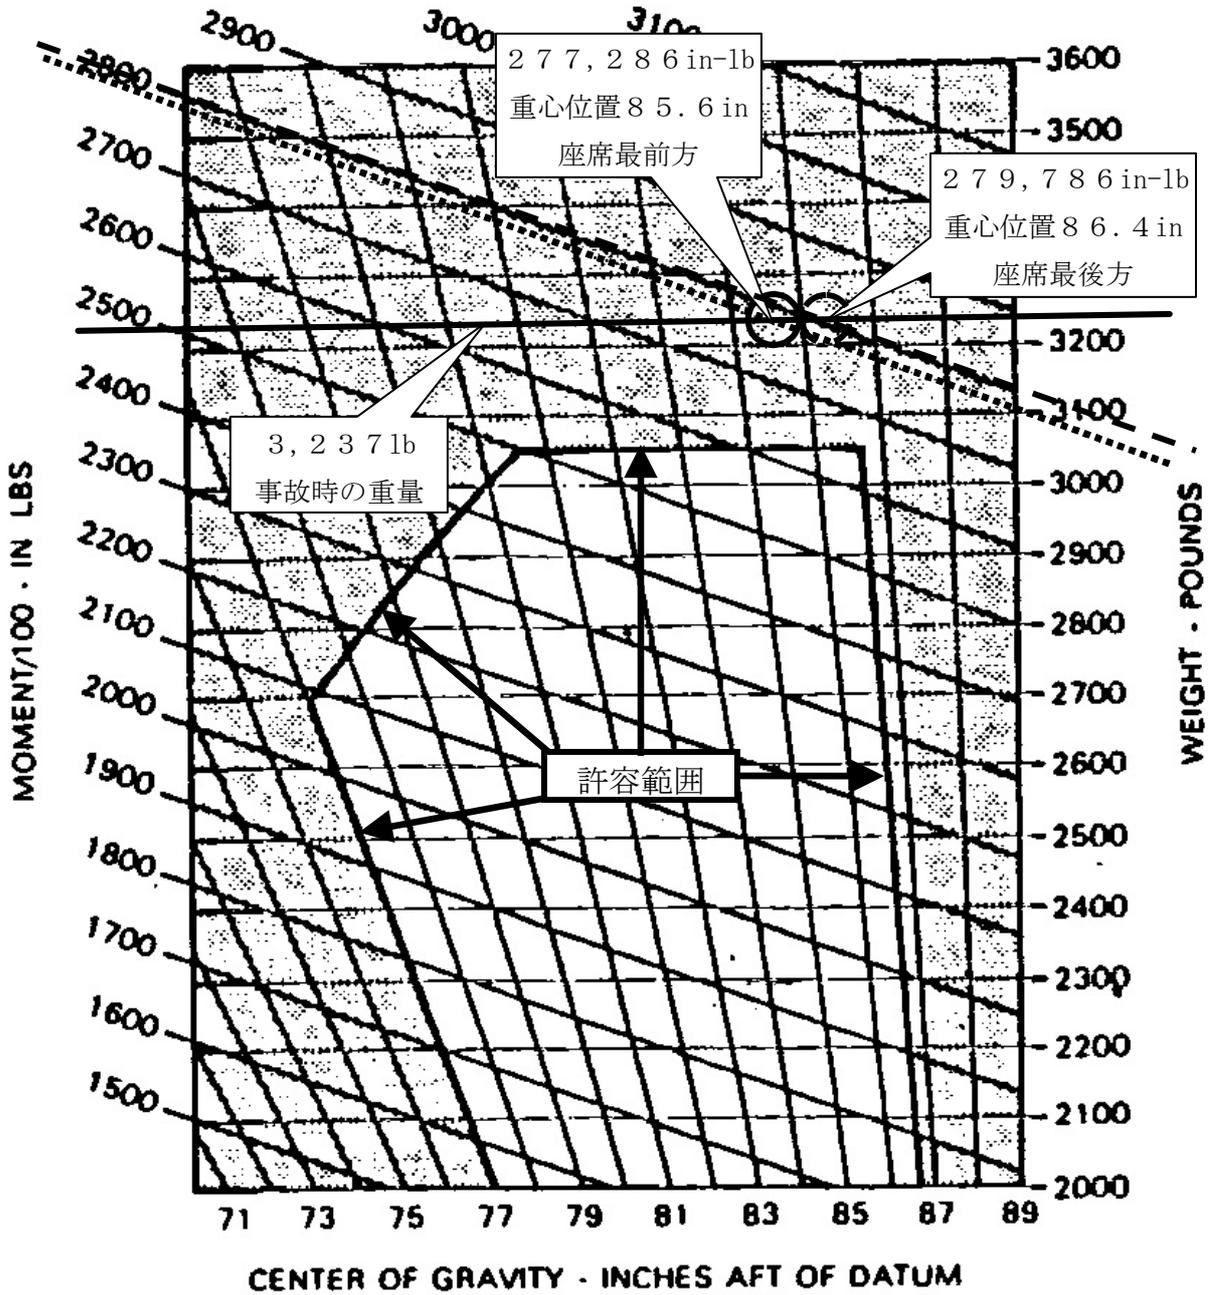
付図5 重量・重心位置

事故発生当時、同機の重量は約3,237lbと推算され、許容範囲(最大離陸及び着陸重量3,050lb)を超えていたものと推定される。

アーム(in)(重心位置)は、モーメントを重量で除した値であるから、座席最前方の場合は85.6、座席最後方の場合は86.4となる。

2.6.3で述べたように、同機の事故時の重量は約3,237lbと推算され、最大着陸重量3,050lbを約1,871lb超えていたと推定される。なお同機は、事故の前日に燃料をフルに搭載した状態で南紀白浜空港に向かい、事故当日、南紀白浜空港で給油することなく、八尾空港に帰投してきたものである。このことから、事故前日の八尾空港出発時には、同機の離陸重量は約3,350lbと推算され、最大離陸重量を約3,000lb超えていたと推定される。

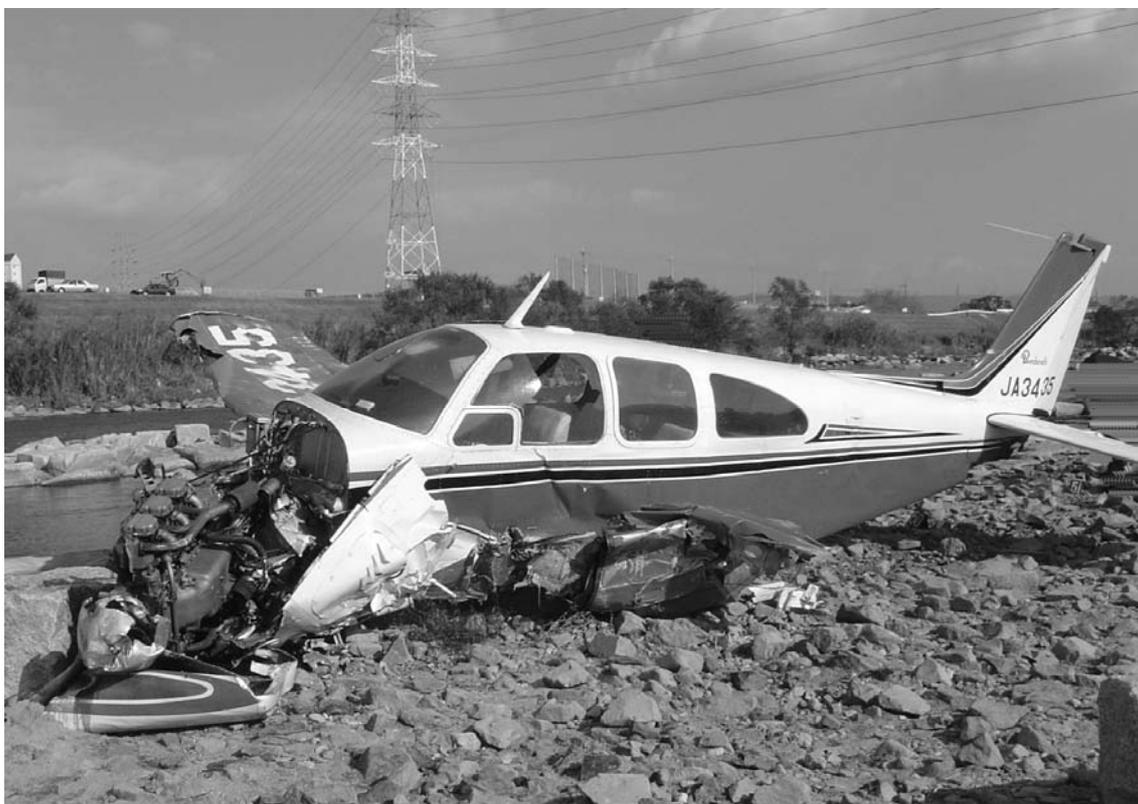
写真1 事故機

防火壁より前方の外板は大きく脱落し、エンジンはむき出しになっていた。エンジンを保持していた構造部分は破損していた。

胴体底部を中心に、外板のゆがみ、破損等が多数認められた。

右主翼は胴体に結合されたままの状態であったが、へこみ、引っ掻き傷等が多数あり、著しく損傷していた。

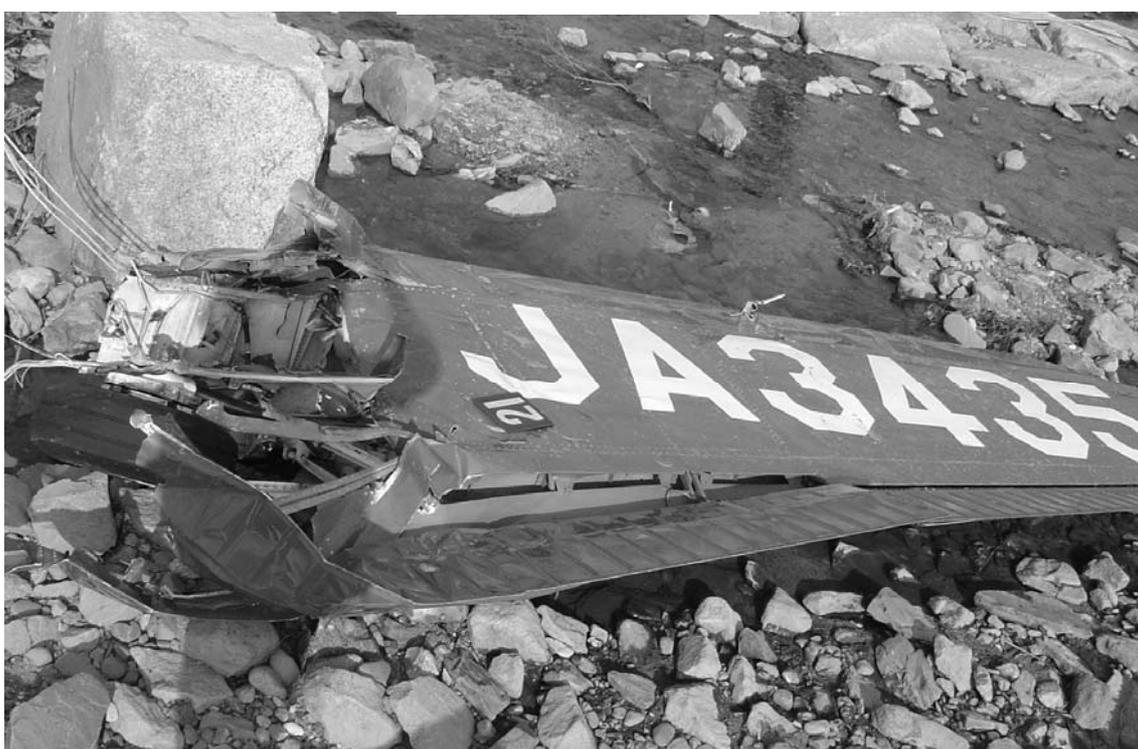
写真2 左主翼

左主翼は翼根部からもぎ取られ、胴体から分離していた。

左右主翼とも、燃料タンクが破損しており、燃料は流失して残っていなかった。

左主脚は、胴体からもぎ取られた左主翼に取り付けられたままの状態、胴体から離れた場所に落下していた。

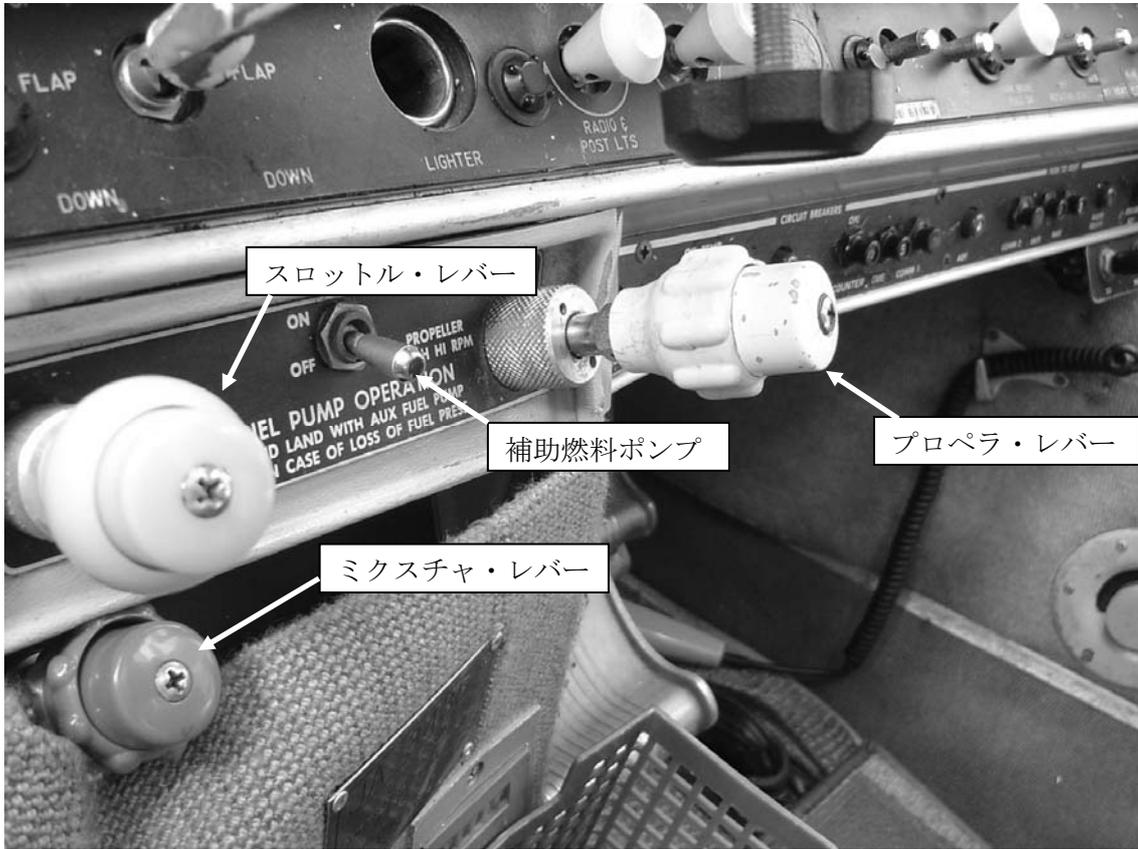
写真3 関係するレバー等の位置

| (1) スロットル・レバー : | 最前方(フル・スロットル) |
| (2) プロペラ・レバー : | 最前方(H I G H R P M)<br>最前方まで押し込んだ状態であったが、プロペラ・コントロール・ノブは、約2回転半H I G H R P M側に回転できた。 |
| (3) ミクスチャ・レバー : | 最前方(フル・リッチ) |
| (4) ギア・レバー : | アップ |

ただし、同機は最大離陸重量を大幅に超えた状態で運航されており、速やかに着陸復行の操作を実施したとしても、十分な上昇率を得られなかった可能性は考えられる。さらに、プロペラ・レバーが最前方に押し込まれてはいたが、2回転半ほどLOW RPM側であったことから、HIGH RPMと比較して出力が低下していた可能性も考えられる。

引いたりいろいろやっていた」から、機長は、スロットル・レバーと似た形状で、操作方法も同じであるミクスチャ・レバーを押したり引いたりした可能性や、「パネル下のスイッチを操作したり・・・」から、補助燃料ポンプを作動させた可能性が考えられるが、明らかにすることはできなかった。
