航空事故調査報告書

II 全日本空輸株式会社所属 JA8098

所 属 全日本空輸株式会社
型 式 ボーイング式747-400型
登録記号 JA8098
発生日時 平成16年6月28日 21時48分(UTC)ごろ
発生場所 ロシア連邦アルハンゲリ斯克付近上空

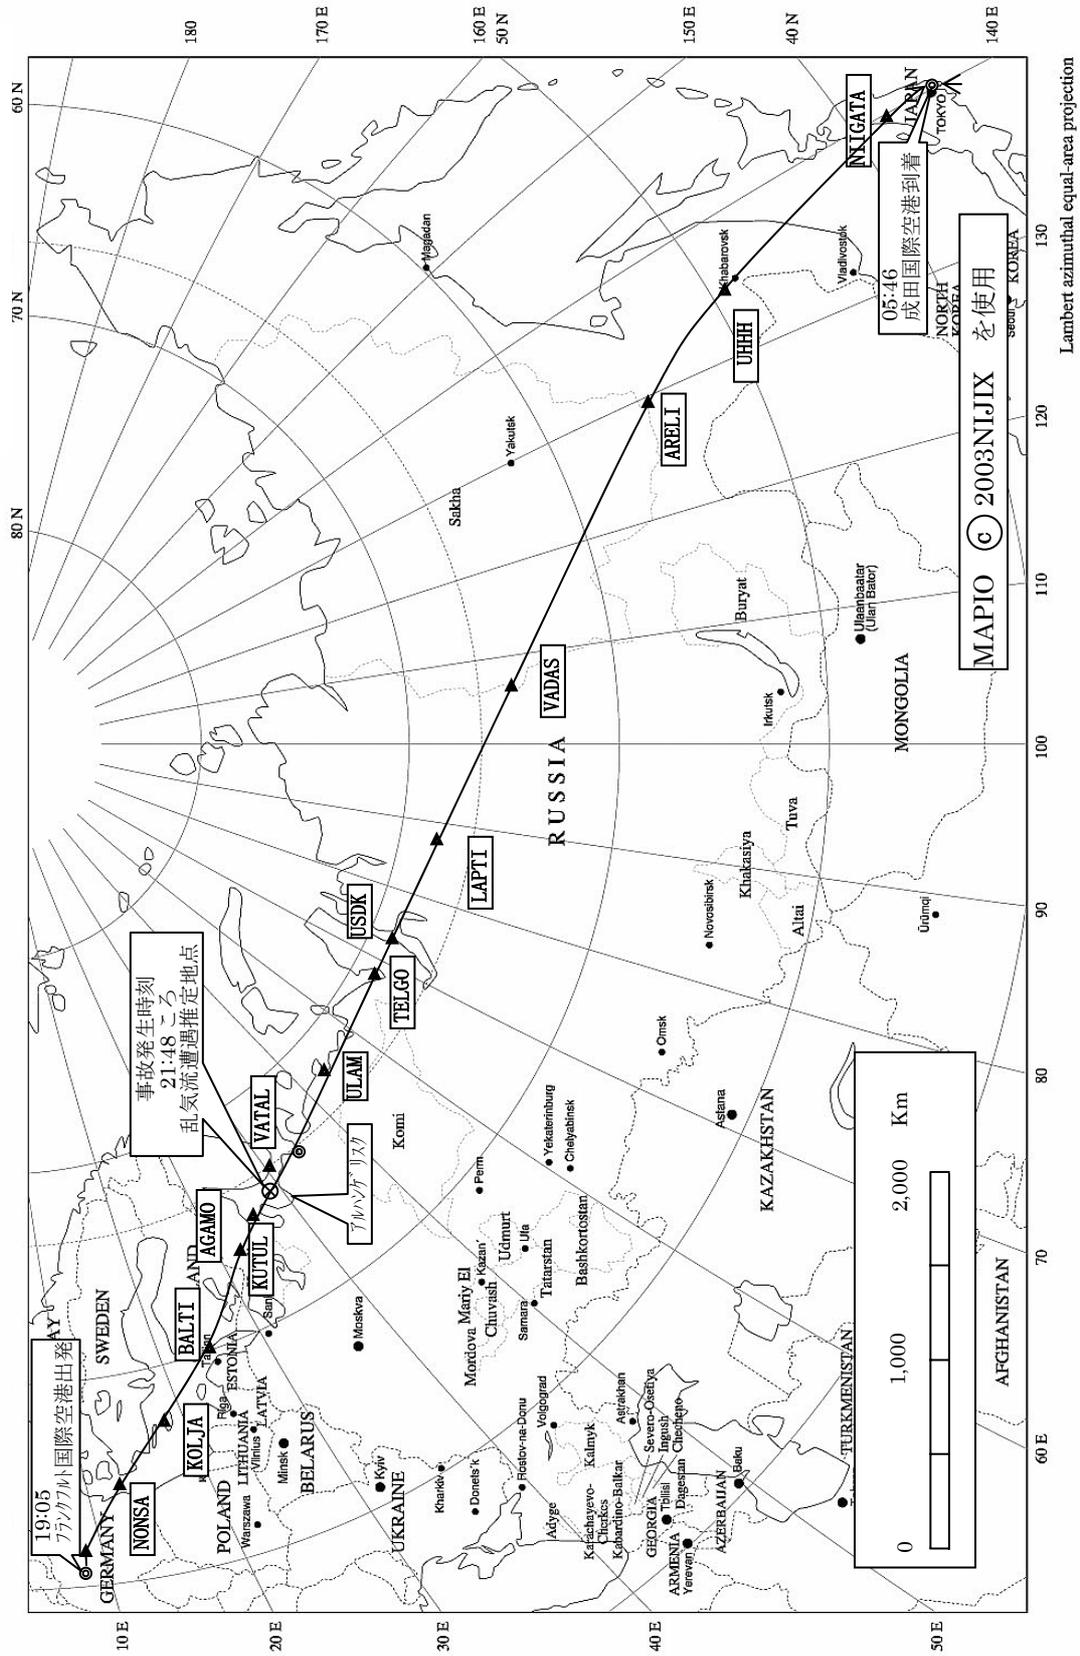
付図1 推定飛行経路図

事故発生場所は、アルハンゲリスクの北西約80km、高度約33,100ftで、発生時刻は21時48分ごろであった。

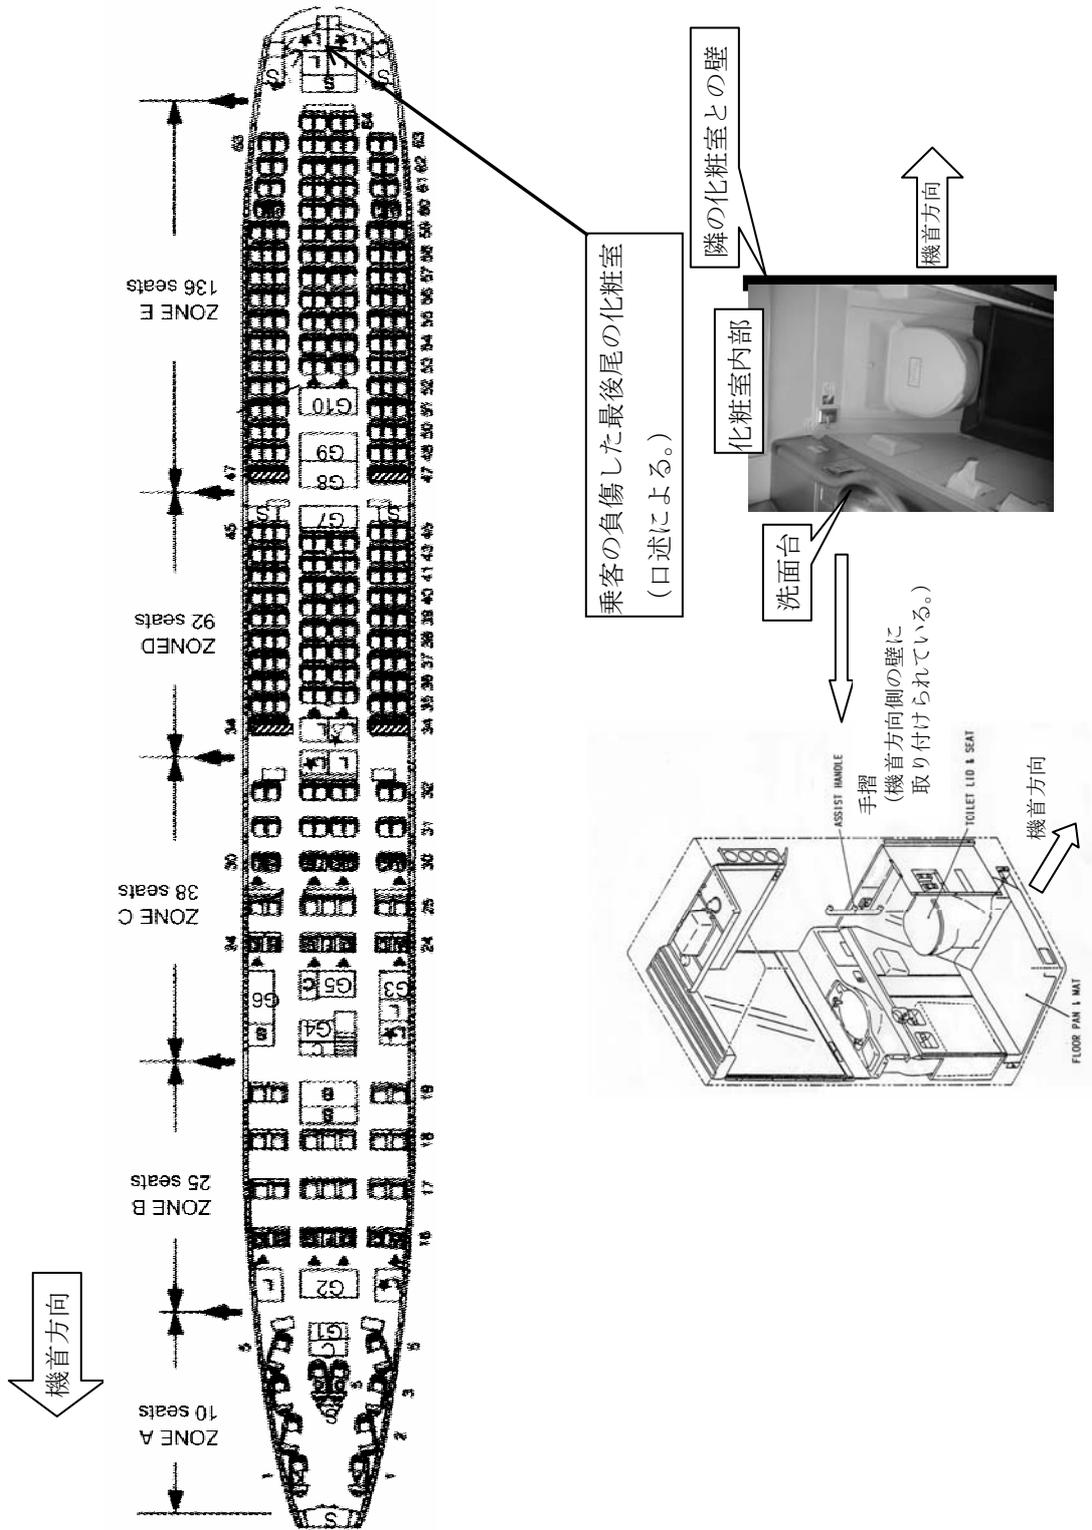
付図2 乗客が負傷した化粧室

時計を見なかったので時間は分からないが、ベルト・サインがついていないのを確かめて最後尾の化粧室に行った。通路にワゴンなどはなかった。手を洗っているときにいきなり上下動というか、足が床から離れたかどうかは、はっきりしないが、1回上へ浮き上がって、落ちた拍子によるけたというか、左の脇腹から背中にかけて壁にぶつかった。ぶつかった場所は、出っ張ったところではなくて壁だったと思う。身体のあるところをぶつけたと思うが、自分としては、一番ひどい脇腹だけしか記憶にない。つかまるところがないので、座席に戻ろうと思い化粧室を出た。外に順番待ちの人が4～5人居て、床にしゃがんでいた。その人たちが、私に「立ってちゃ駄目、早くしゃがんでしゃがんで」と通路にしゃがむように言ってくれた。その人たちは、座席に座っている人たちに、手をつかんでもらっていた。私も化粧室を出たすぐのところにしゃがみ込んで、揺れが収まったところで座席に戻った。近くにCAは居なかった。

3.5 2.1.3によると、負傷者は「つかまるところがないので・・・」と述べているが、手を洗う場合機体後方を向き、手摺りは後ろに位置することになるため、気付かなかったと考えられる。

本事故は、同機が巡航飛行中、層雲系の雲の内部に発生した局所的な乱気流に遭遇し、同機に動揺が発生したため、最後尾の化粧室を使用していた乗客が、体勢を崩し化粧室内の壁で脇腹を打撲し、負傷したことによるものと推定される。

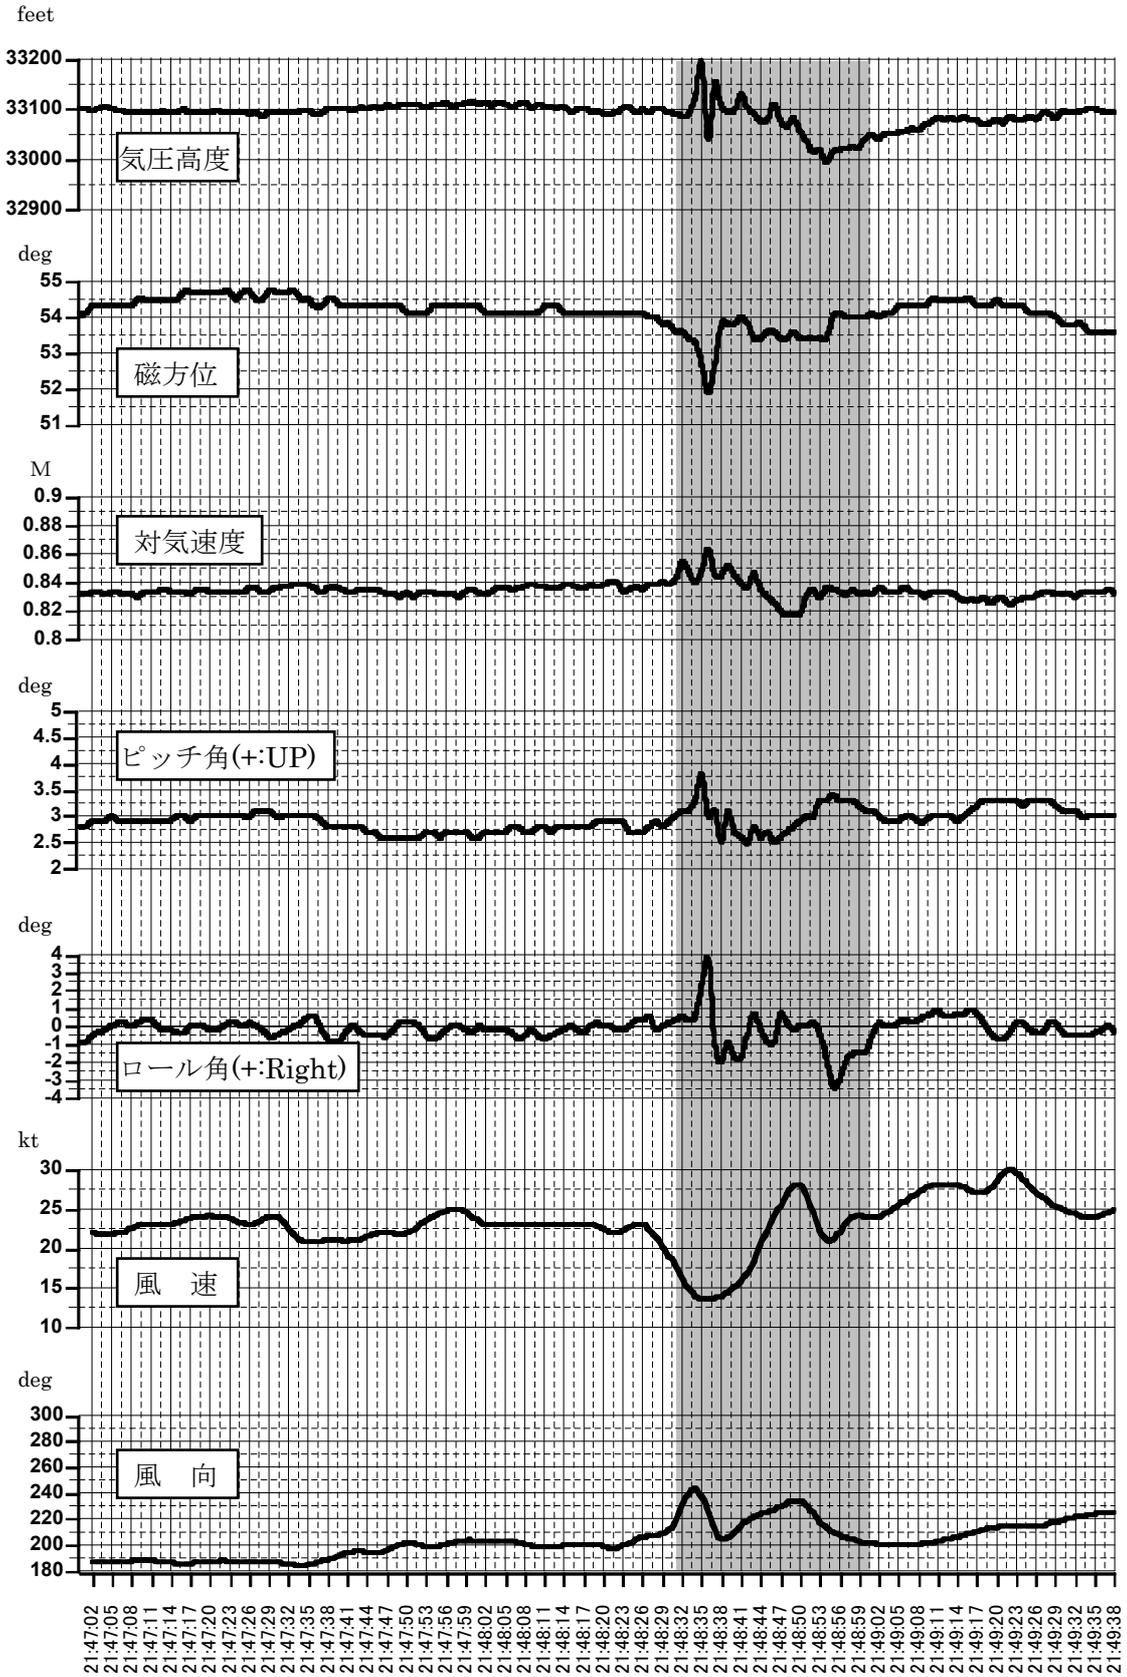
付図4-1 DFDR記録1

3.4 DFDR記録によると、同機の揺れは約17秒間続き、その中でも前半の約5秒間の揺れが大きかったものと推定される。

乗務員は大きな揺れが2度ほどあり、2度目は1度目よりも弱かったと述べている。06時48分34秒に垂直加速度が0.57Gとなり、同48分35秒に1.68Gとなったのが1度目の揺れであり、同48分36秒に0.75Gとなり、同48分37秒に1.51Gとなったのが2度目の揺れであったと推定される。

その後の変化は、同48分37秒に0.55G、同48分38秒に0.33G、0.88G、同48分39秒に0.75Gが記録されているが、それらの直後に大きなプラスGが発生していなかったことから、身体が浮き上がるような状況となったものの、その後、床に押さえ付けられるような状況になることはなかったと推定される。

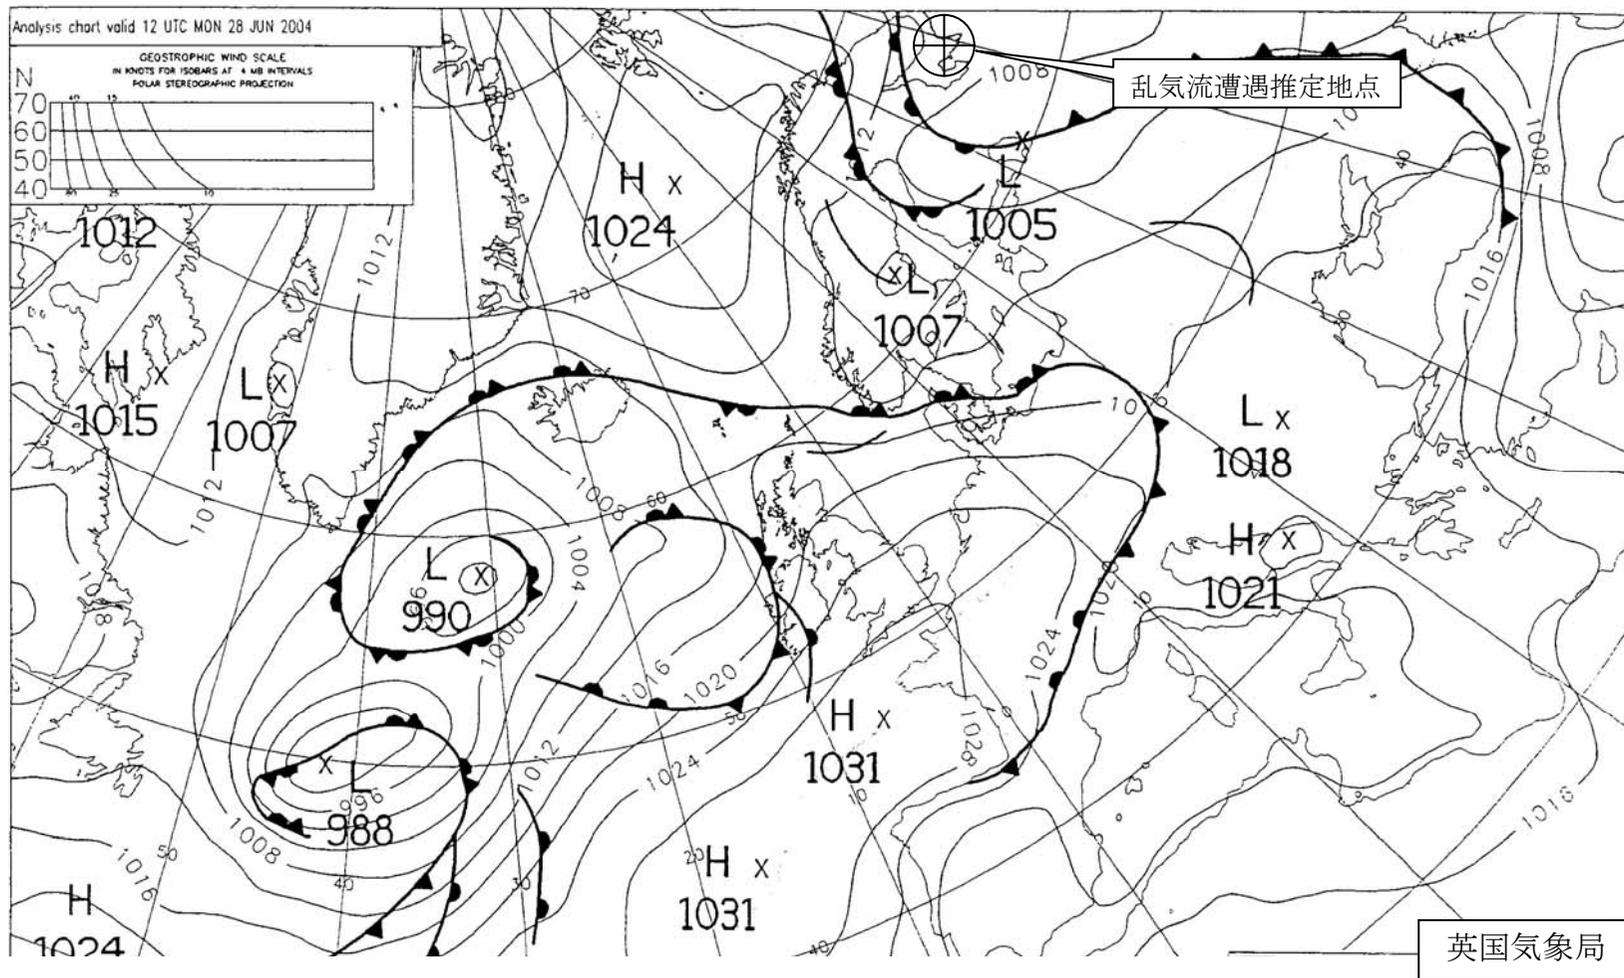
付図6 地上天気図
(2004年6月28日12UTC)

高気圧が大西洋方面から東ヨーロッパに張り出し、前面には前線が形成されている。乱気流に遭遇したと見られる地点(以下「推定地点」という。)の西約200kmには別の前線系が位置し、南北に連なっている。推定地点はこの前線の東側の暖域に位置している。

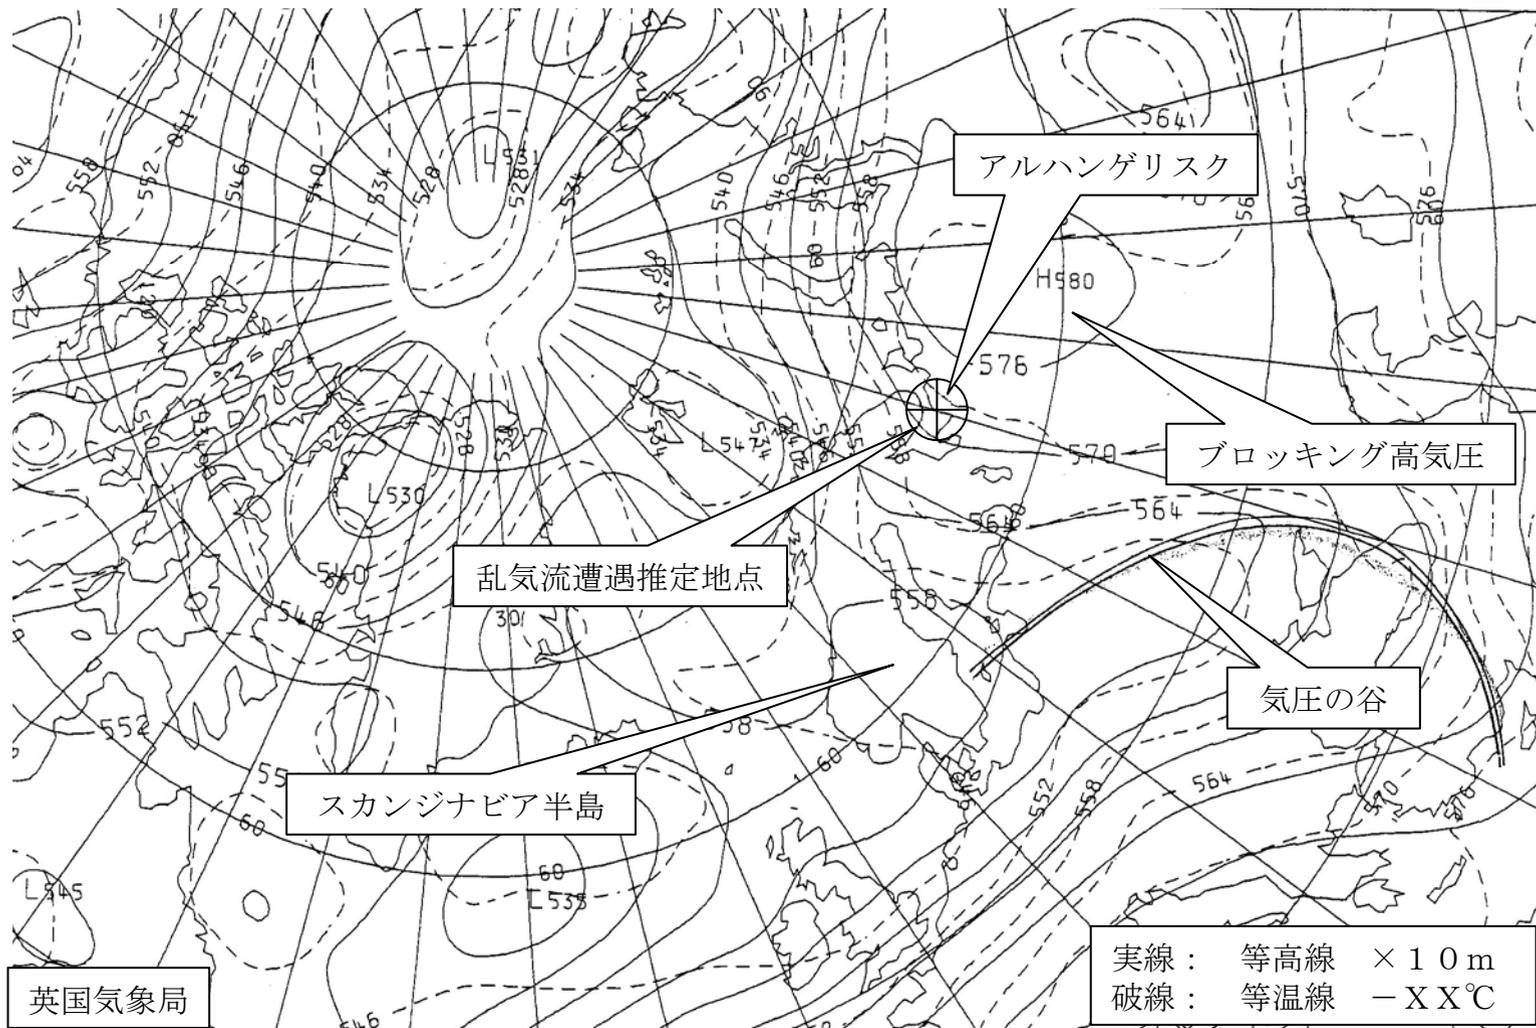
付図7 500hPa解析図(6月28日12UTC)

東ヨーロッパに気圧の谷が位置し、推定地点は、この気圧の谷の前面で南風の場合となっている。推定地点の東にはブロッキング高気圧(注4)が形成されている。上空の寒気は気圧の谷を伴っており、推定地点周辺は比較的温暖である。

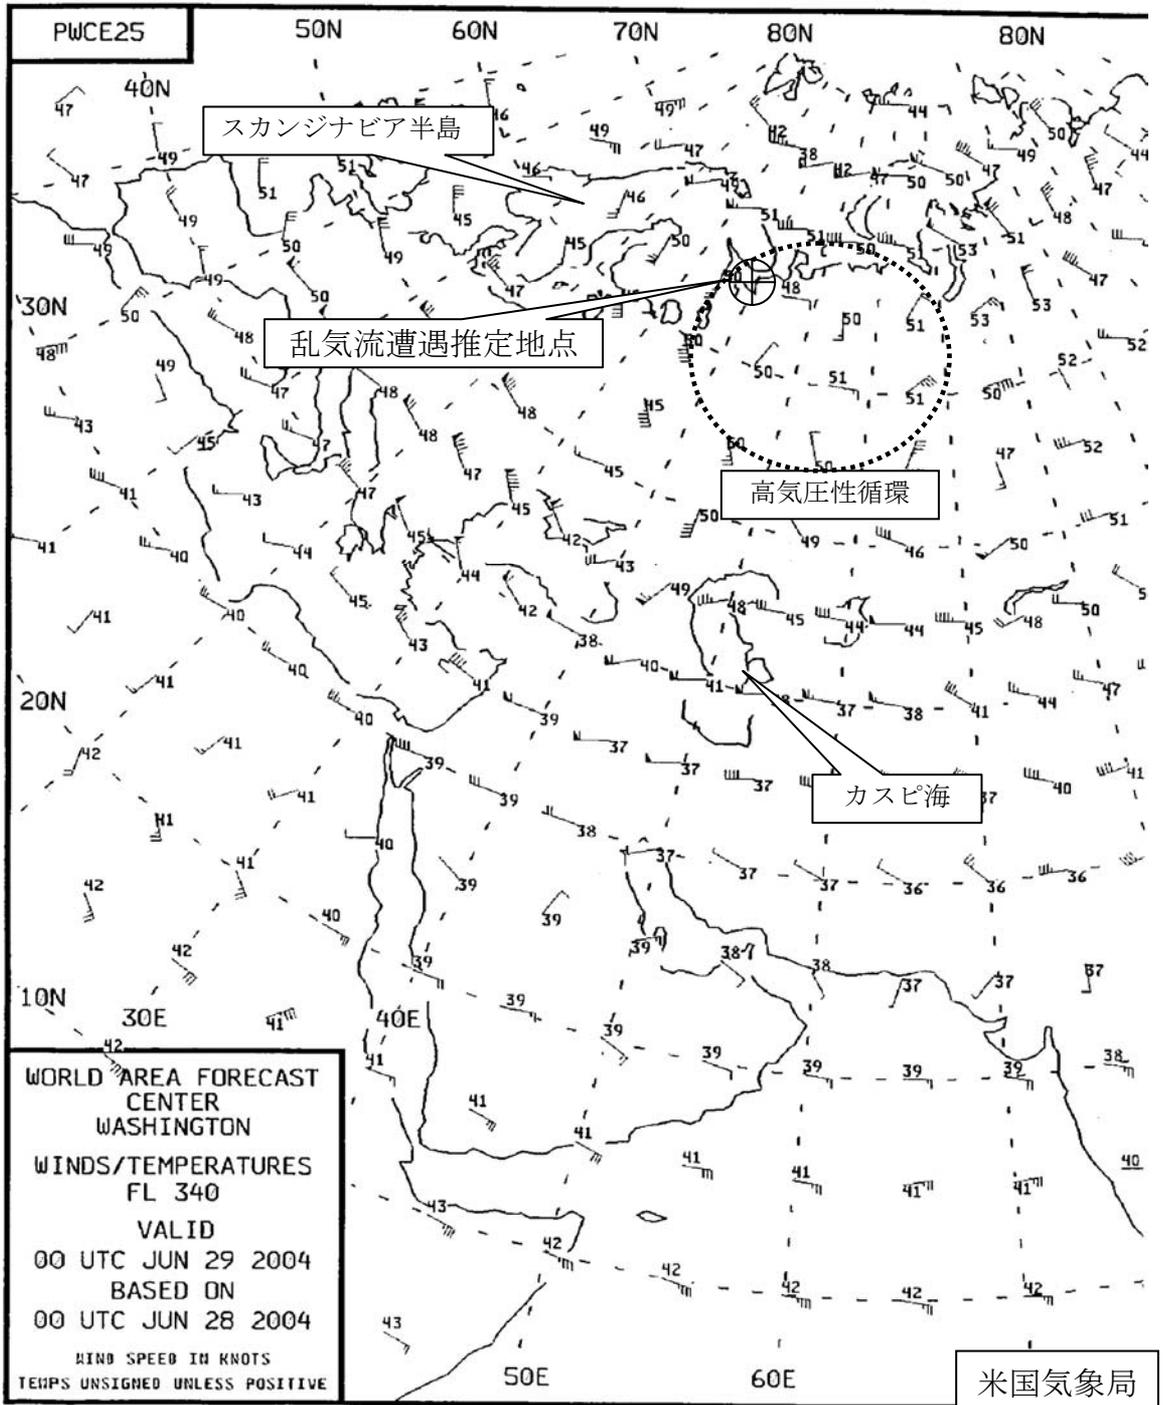
付図8 風・気温予想図 (250hPa)
(6月29日00UTC)

スカンジナビア半島南部からカスピ海にかけて、風の水平シヤーを伴う気圧の谷が位置し、その北側には北緯65° 東経50° 付近に中心を持つ高気圧性循環が現れている。推定地点はこの高気圧性循環の中にあり弱風域に位置していた。

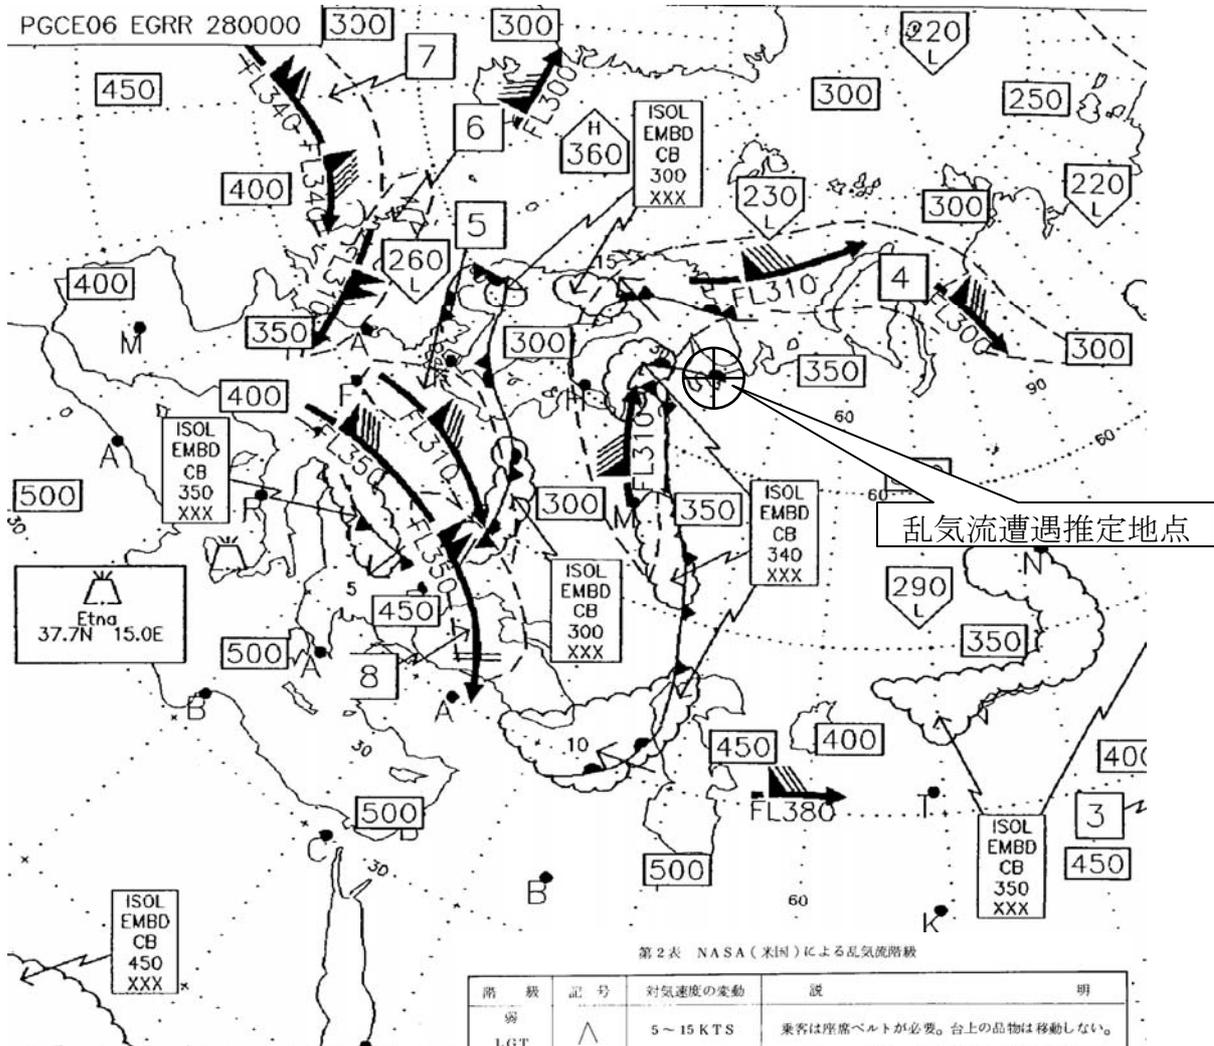
付図9 国際悪天候予想図 6月29日 00UTC

推定地点の近くには温暖前線が位置しているが、その西側約300kmの前線上に雲頂高度FL340に達する積乱雲の領域を予想している。

推定地点の南、西、北西、北側でジェット軸に伴う乱気流域が予想されているが、モデルートを超える乱気流は予想されていない。

圏界面高度は、ジェット軸の寒気側(西側、東側)でFL300以下、推定地点はジェット軸の東側の高気圧性循環域(暖域)でFL350と予想されている。

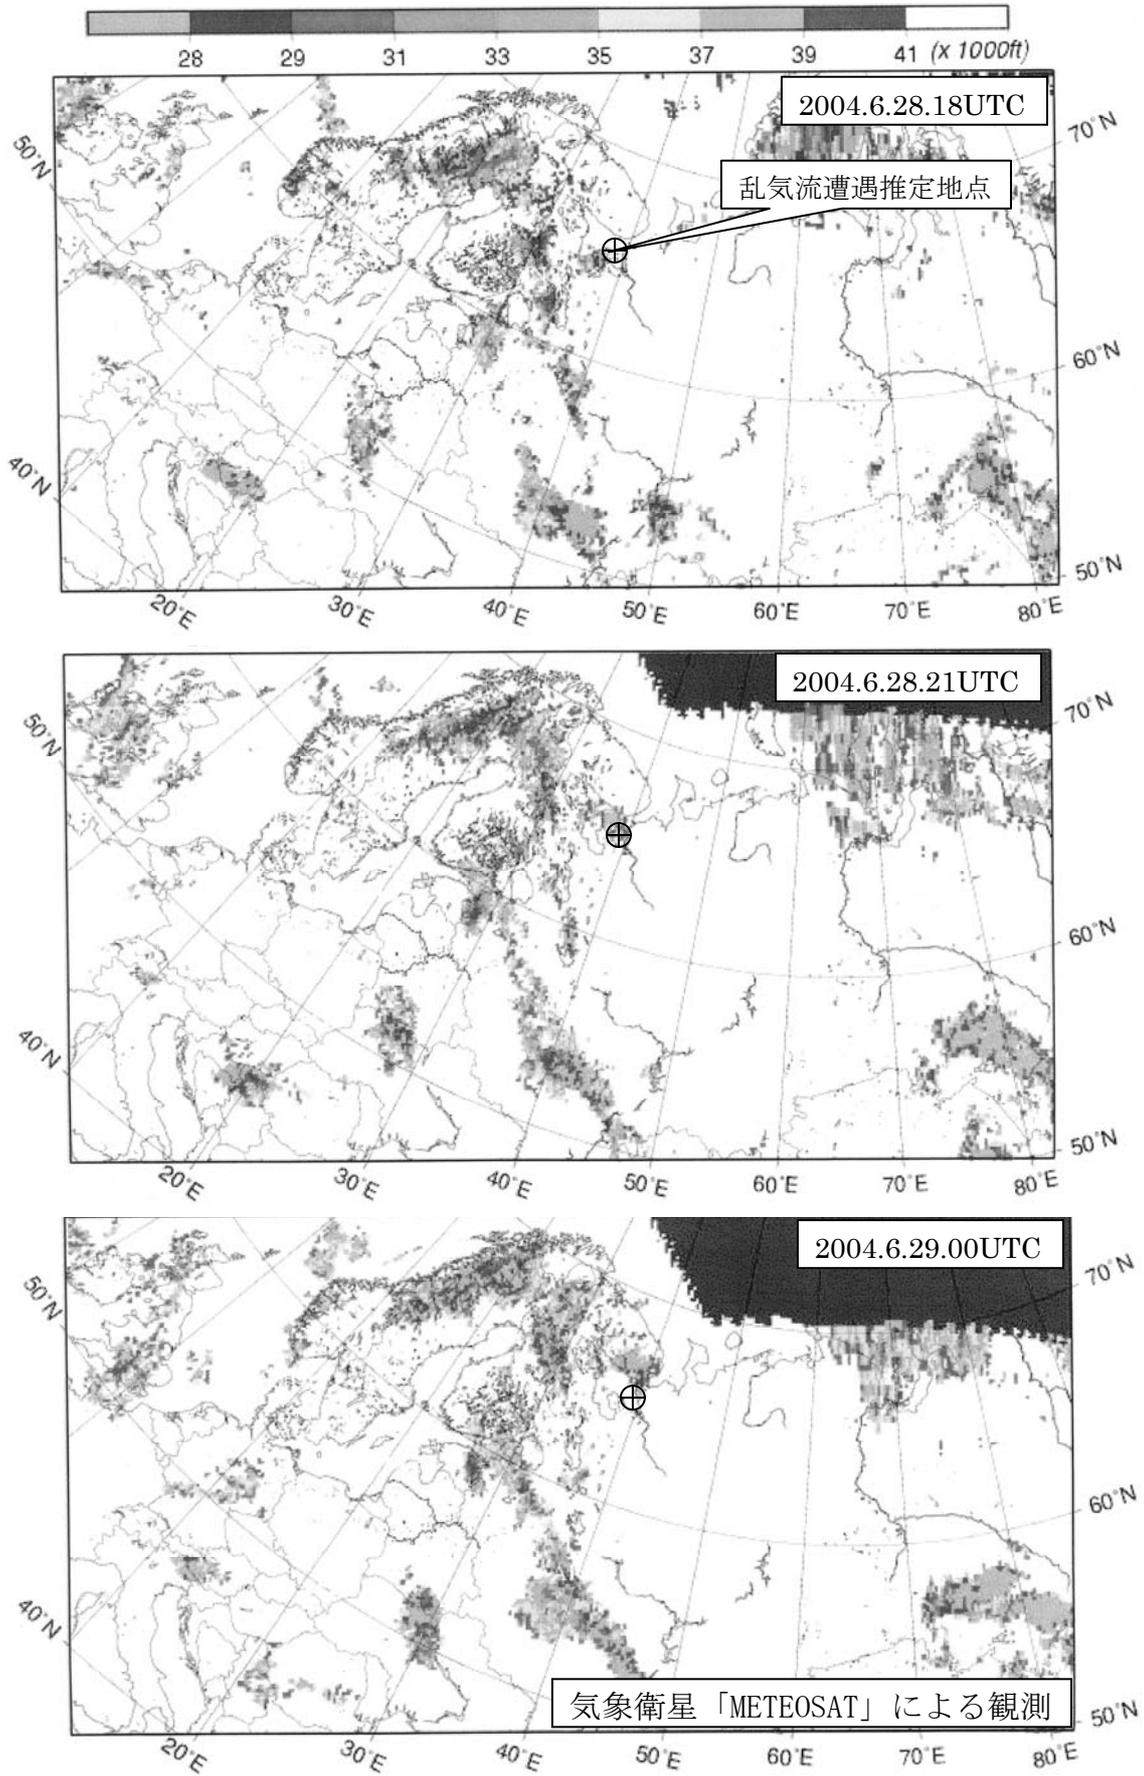
付図10 静止気象衛星画像（雲頂高度）

6月28日18UTCから6月29日00UTCの間、雲頂高度30,000～40,000ft、水平スケール約100kmの雲域が、推定地点の西南西より雲域をやや拡大しながら北上している。乱気流遭遇推定時刻に近い21UTCにはその雲域が推定地点を通過中でわずかにかかっている。

地上解析図から、この雲域は地上の温暖前線東側近傍の暖域で発生している。
(付図10参照)

気象衛星画像から、同機が通過前に直径約100kmの雲域が推定地点を通過しており、同機の通過時には、積乱雲通過後の上空に残った層状雲内部に大気の大擾乱が存在した可能性が考えられる。
