航空事故調査報告書

航空・鉄道事故調査委員会

株式会社日本航空インターナショナル所属 JA 8 0 8 3

所 属 株式会社日本航空インターナショナル
型 式 ボーイング式747-400D型
登録記号 JA8083
発生日時 平成16年8月31日 15時52分ごろ
発生場所 岩手県花巻市上空

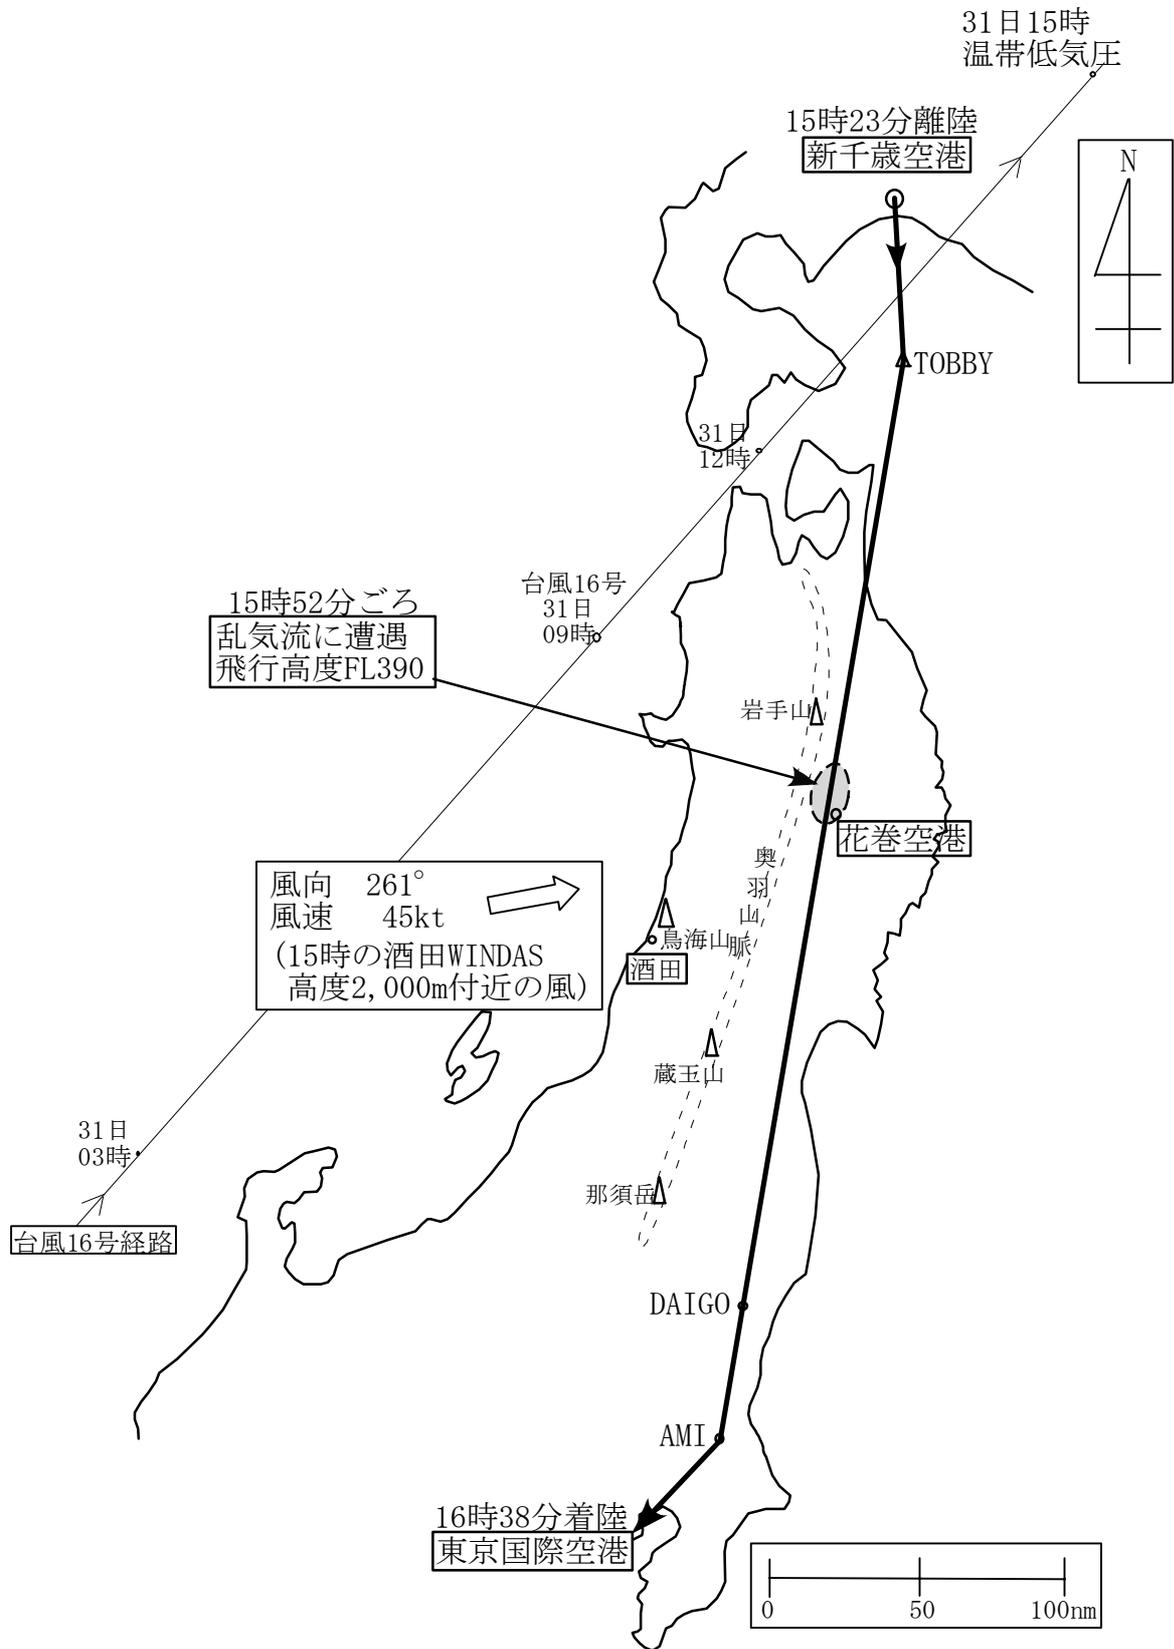
付図1 推定飛行経路図

同52分12秒ごろ、同機は、花巻空港から真方位約320°、距離約8nmの花巻市上空付近でロール角の変化が始まった。

同52分17秒ごろ、同機は、札幌管制区管制所（以下「札幌コントロール」という。）に対し、ライト^(注2)からモデレート^(注2)のタービュランスに遭遇、FL350へ降下を要求する旨を通報した。これに対して、札幌コントロールは、同機に、スタンバイすることを指示した。

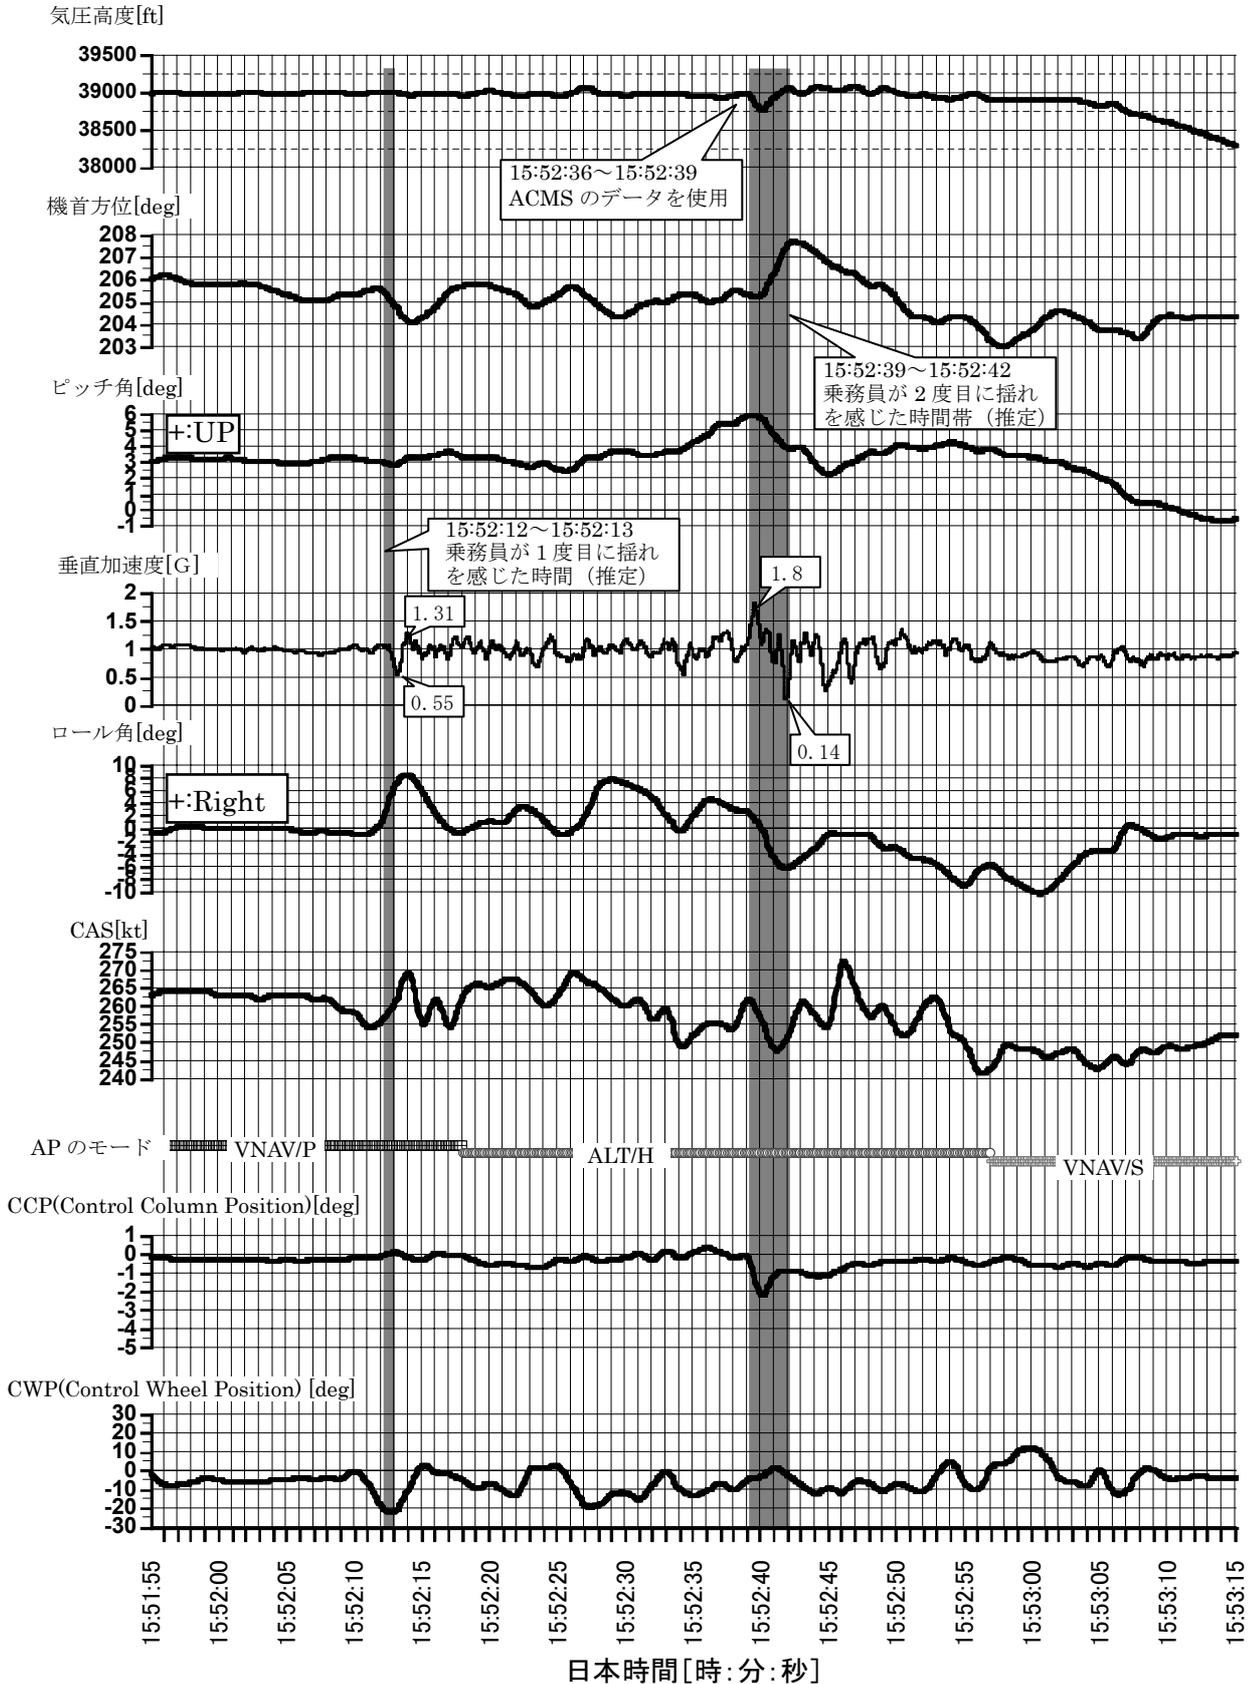
付図3 DFDRの記録-1

DFDRの記録によると、事故当時同機はAPで巡航中であった。同機のロール角は、15時52分12秒ごろ、+(右)側に変化が始まり、同52分14秒ごろ約+8°となり、同52分42秒ごろまで約+8°～-(左)6°の範囲で変動していた。

垂直加速度は、同52分13秒ごろ、約+0.55Gに変化し、更に約+1.31Gへと変化した。その後垂直加速度は、約+0.5～+1.3Gの間で変動し、同52分39秒ごろ最大値約+1.8Gとなり同52分42秒ごろ最小値約+0.14Gとなった。垂直加速度が最大及び最小値を記録した時間帯に、ピッチ角は、約+(上向き)6°から約+4°に減少し、更に変動を続けている。

同機は、F L 3 9 0付近において、1 5時5 2分1 2秒ごろ動揺が始まり、同5 2分3 9秒から同5 2分4 2秒の間に最も激しく機体が動揺した。同機が遭遇した大気は雲のない状態であったが、2.9.2(1)で記述したように外気温度の変動を伴っており局所的な大気の擾乱が起こっていたと推定され、これにより機体が動揺したものと考えられる。

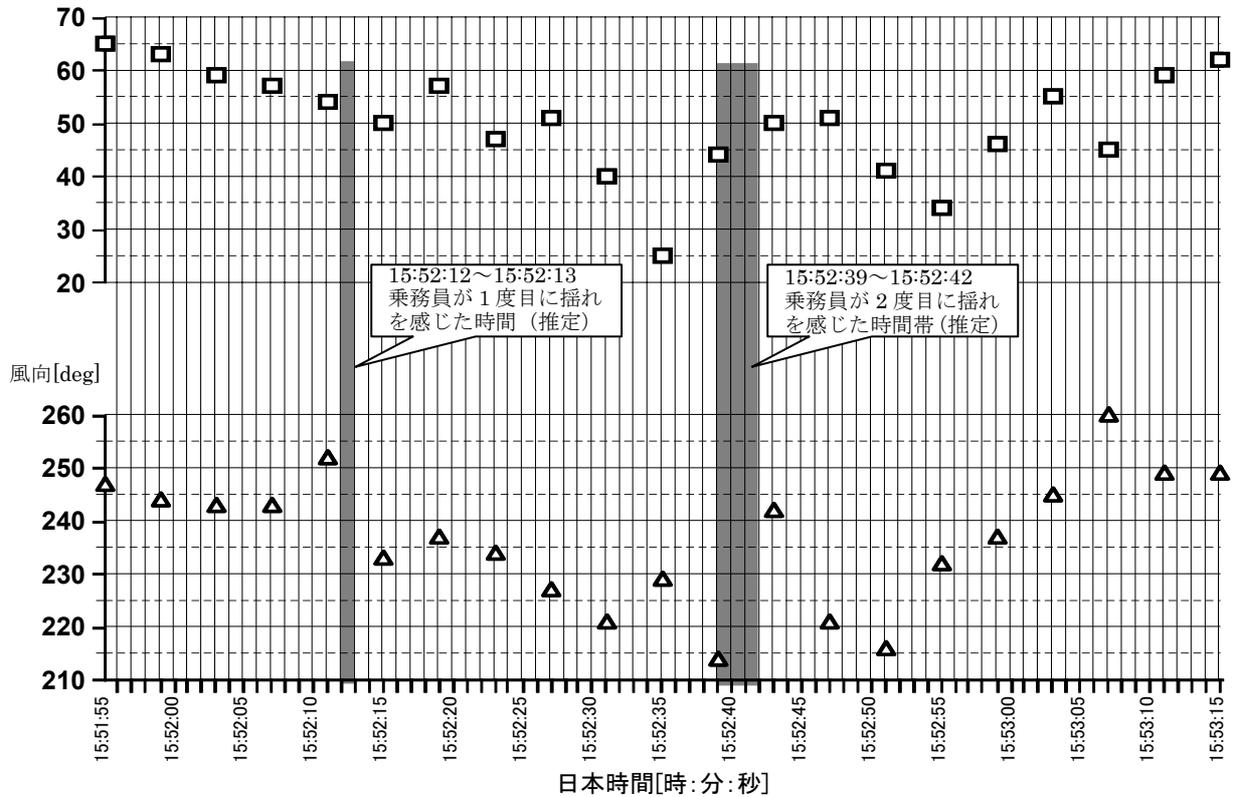
付図4 DFDR の記録-2

(2) 同機は、機首方位を約205°～206°として、風向約240°～250°、風速約60ktの風を受けて巡航していた。同52分12秒ごろから垂直加速度が最小値を記録した同52分42秒の約30秒間に、同機が受けた風向と風速は、約215°～250°、約25～60ktの範囲で変動していた。

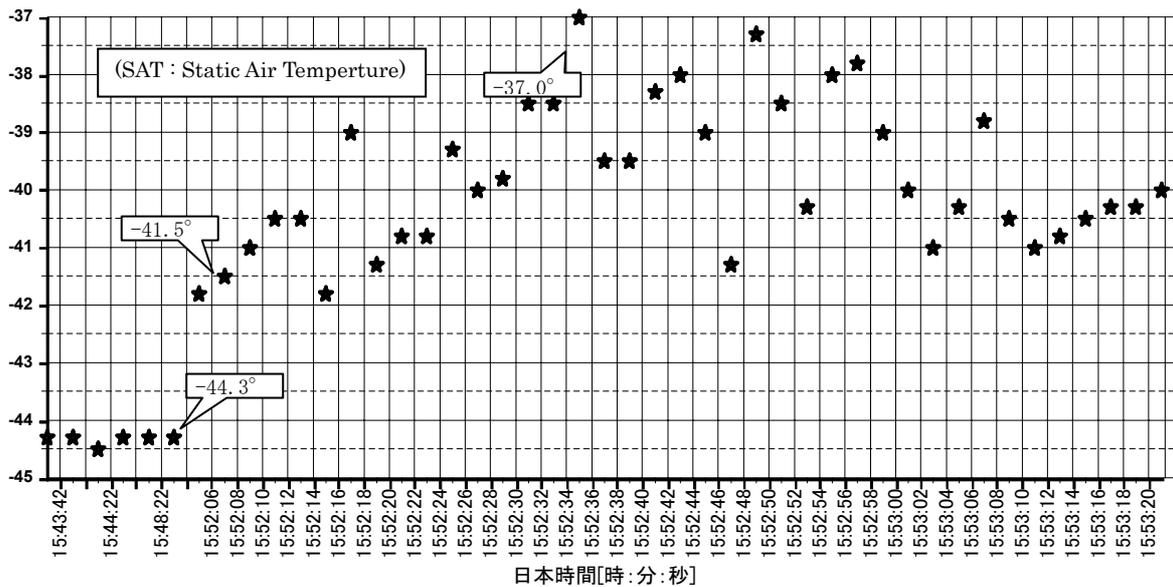
付図5 ACMS の記録

(1) 同機のACMSに記録された外気温度(Static Air Temperature、以下「SAT」という。)は、15時48分22秒ごろまで約-44.3℃で推移していたが、同52分07秒ごろ約-41.5℃を記録し同53分09秒ごろまでに約7℃に及ぶ変動が記録されていた。

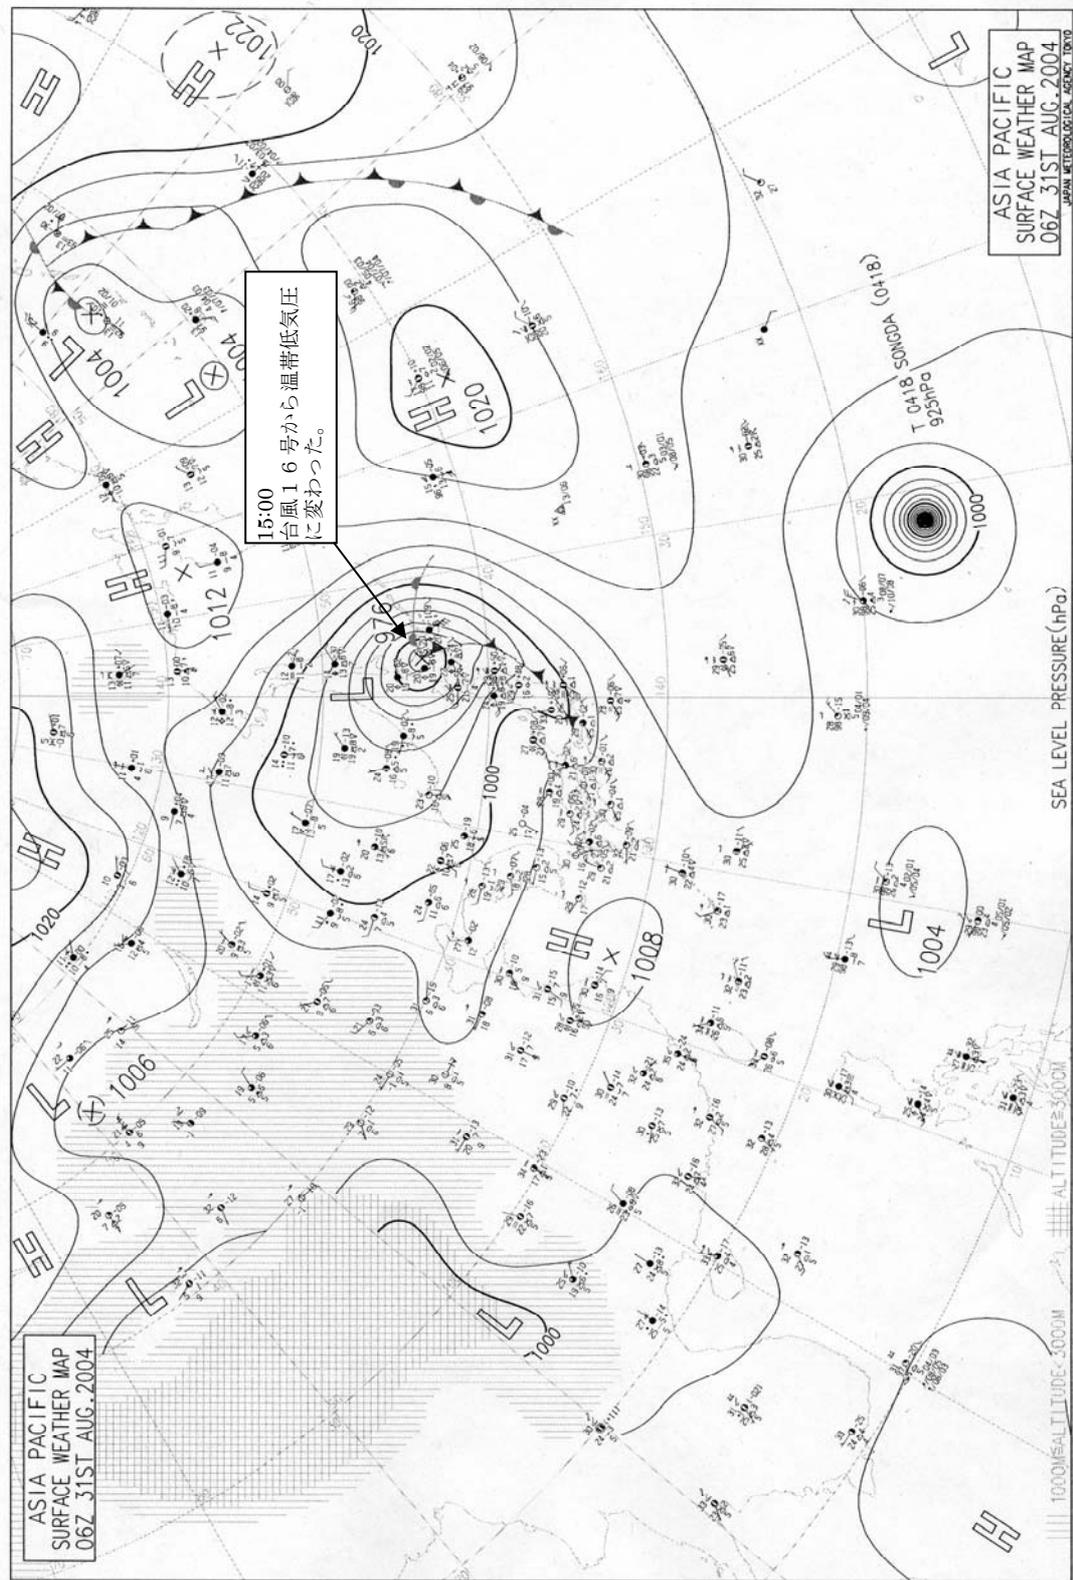
付図6 アジア地上天気図 (8月31日15時)

8月31日15時のアジア地上天気図によると、同月30日の夜間に日本海を北東に進み、同月31日正午ごろ津軽海峡を通過して北海道に上陸した台風は、同日15時には温帯低気圧となって、旭川東北東70km付近を35ktで北東に進んでいた。その低気圧から延びる寒冷前線は、東北地方南部の太平洋沿岸から東海地方に達し、東北地方北部には弱い雨域があった。

(1) 東北地方の天気は、全体に曇り又は晴れで、積雲、層積雲又は高積雲が観測されていたが、2.6.1に記述したように乱気流の原因となるような積乱雲はなかったものと推定される。

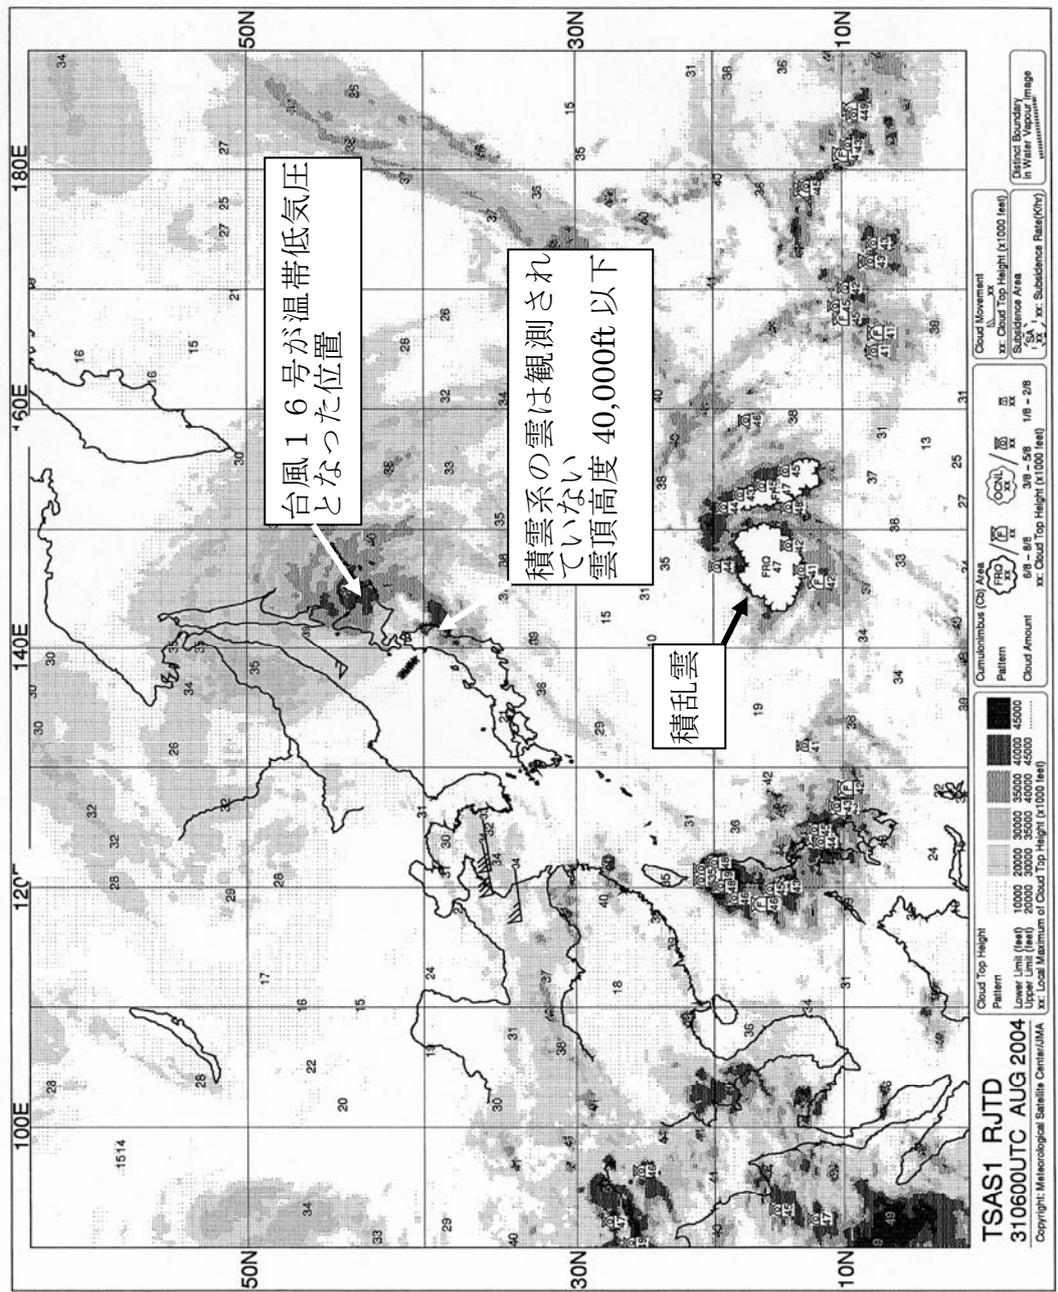
付図7 広域雲解析情報図 (8月31日15時)

8月31日15時の気象衛星画像の広域雲解析情報図(TSAS1)によると、東北地方の太平洋側から中南部にかけて雲頂高度20,000～40,000ftの雲が観測されているが、積乱雲は観測されていなかった。

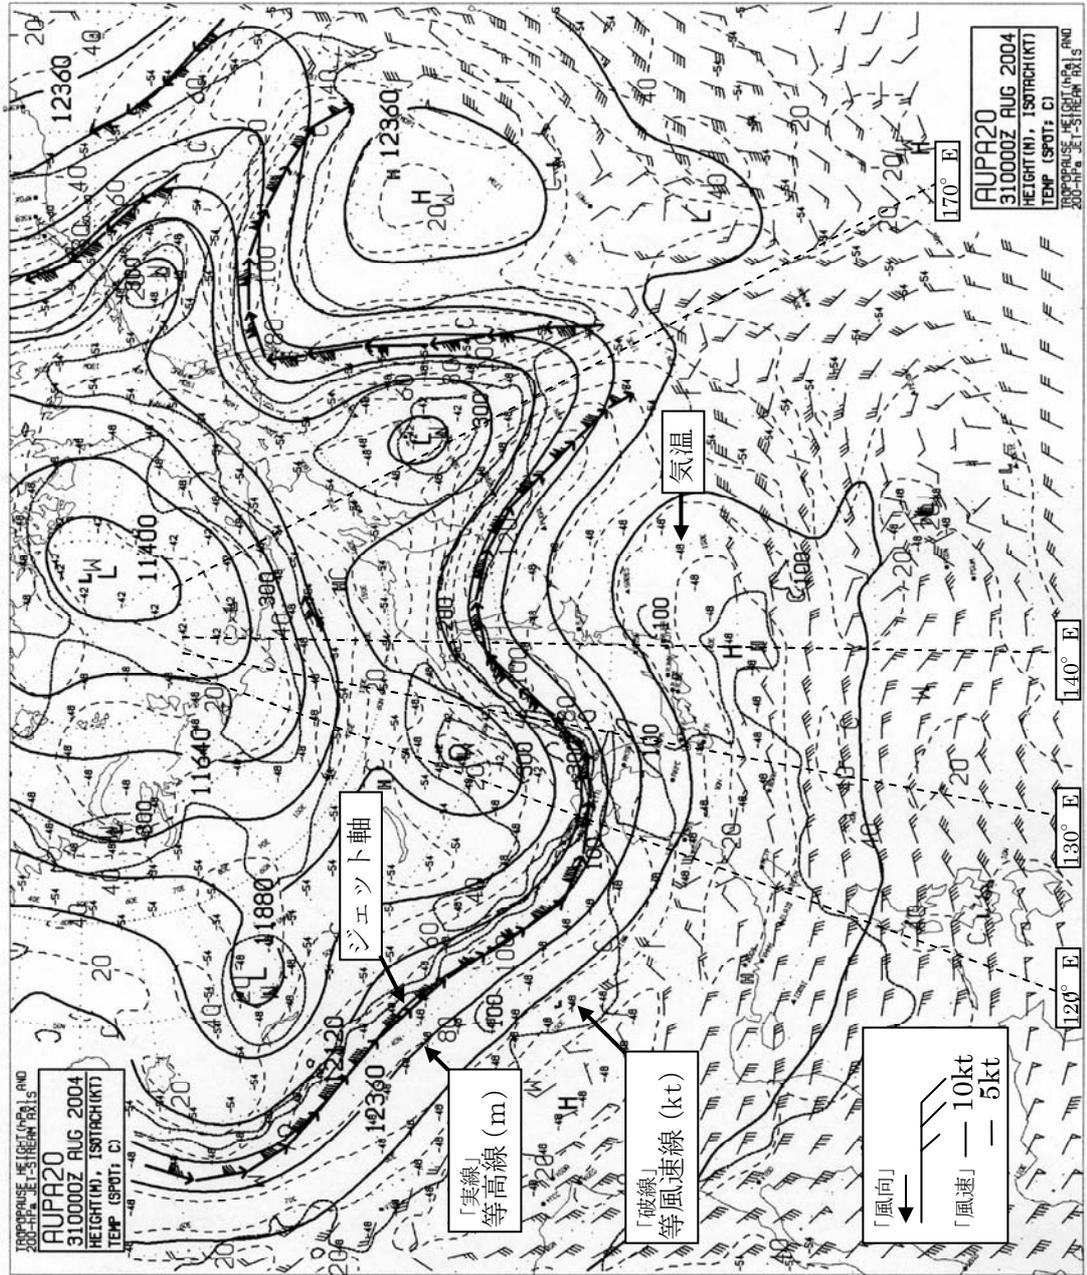
付図8 200 hPa 等圧面天気図 (8月31日09時)

8月31日09時の200hPa(高度約39,000ft)天気図における日本上空の偏西風帯には、朝鮮半島西側及び本邦東方の170°E付近に気圧の谷がある。なお、これらの気圧の谷は、同21時には経度約5°東に移動していた。

また、200hPa面のジェット気流の中心軸(以下「ジェット軸」という。)は、朝鮮半島の北部から日本海北部及び沿海州南辺上空を通過して樺太北部付近に向かっており、東北地方上空付近は、気圧の尾根の西側における南西流の下にあって、ジェット気流の偏西風帯の南側にあった。なお、台風による影響は、200hPa天気図には現れていない。

(2) ジェット気流の近傍には、乱気流の発生しやすい場所があるが、同機は、ジェット軸から離れたところを飛行しており、2.6.2及び2.10.4に記述したようなジェット気流に直接対応した乱気流の影響は受けなかったものと推定される。

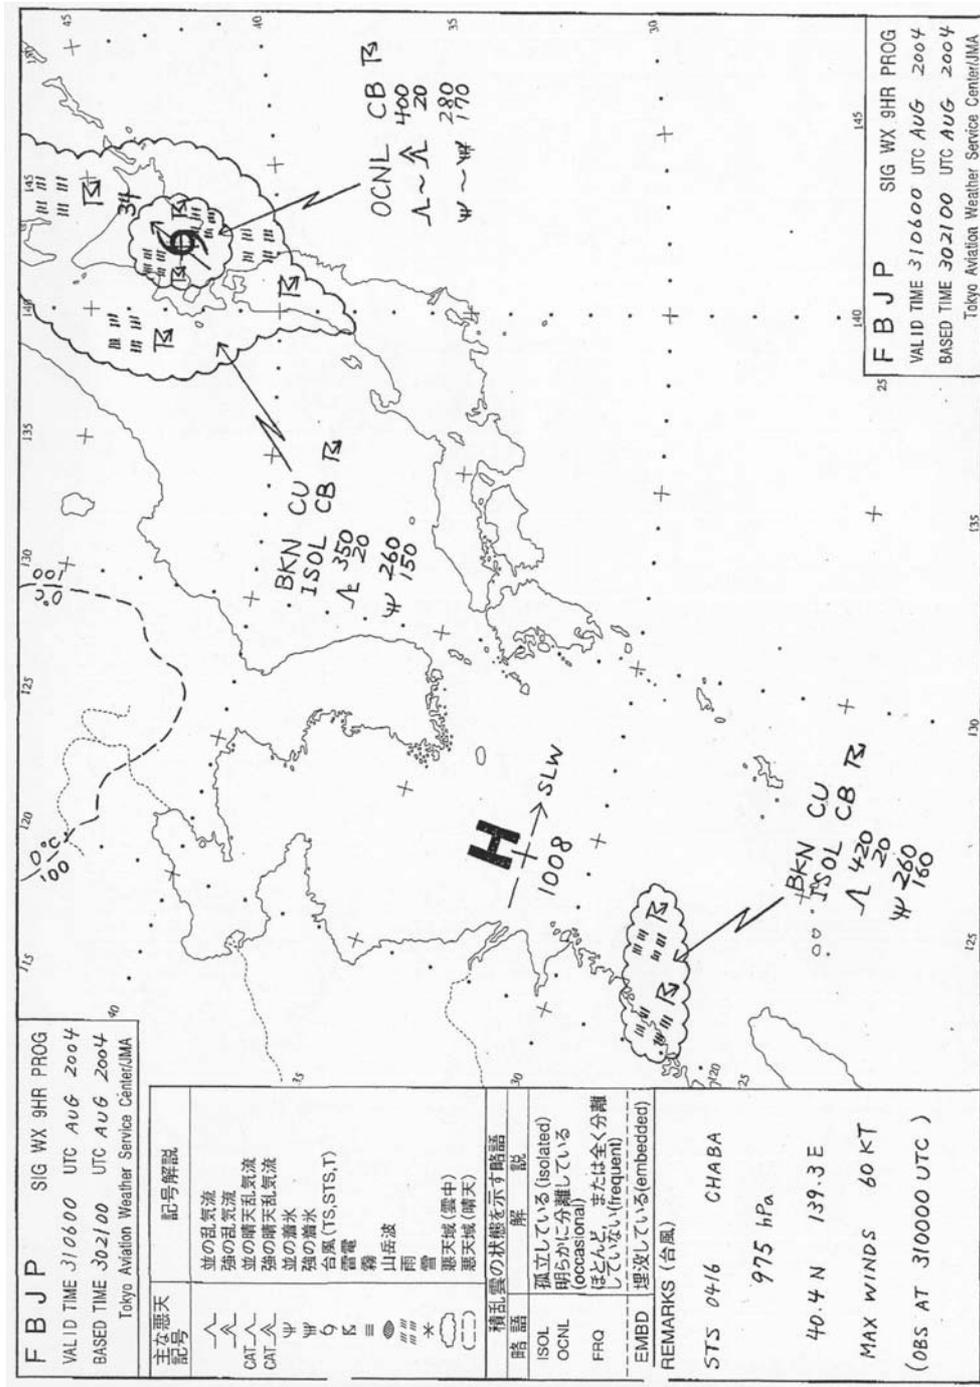
付図9 国内悪天予想図 (8月31日15時の予想図)

8月31日06時の観測値を初期値にした9時間予想図(同15時の予想)では、北海道南部にある台風の中心部分には、積乱雲とそれに伴う高度40,000ftに達する並又は強の乱気流が予想され、台風の中心部周辺の北海道から東北地方北部を含む地域には高度35,000ftに達する並の乱気流が予想されていたが、晴天乱気流の予想はなかった。

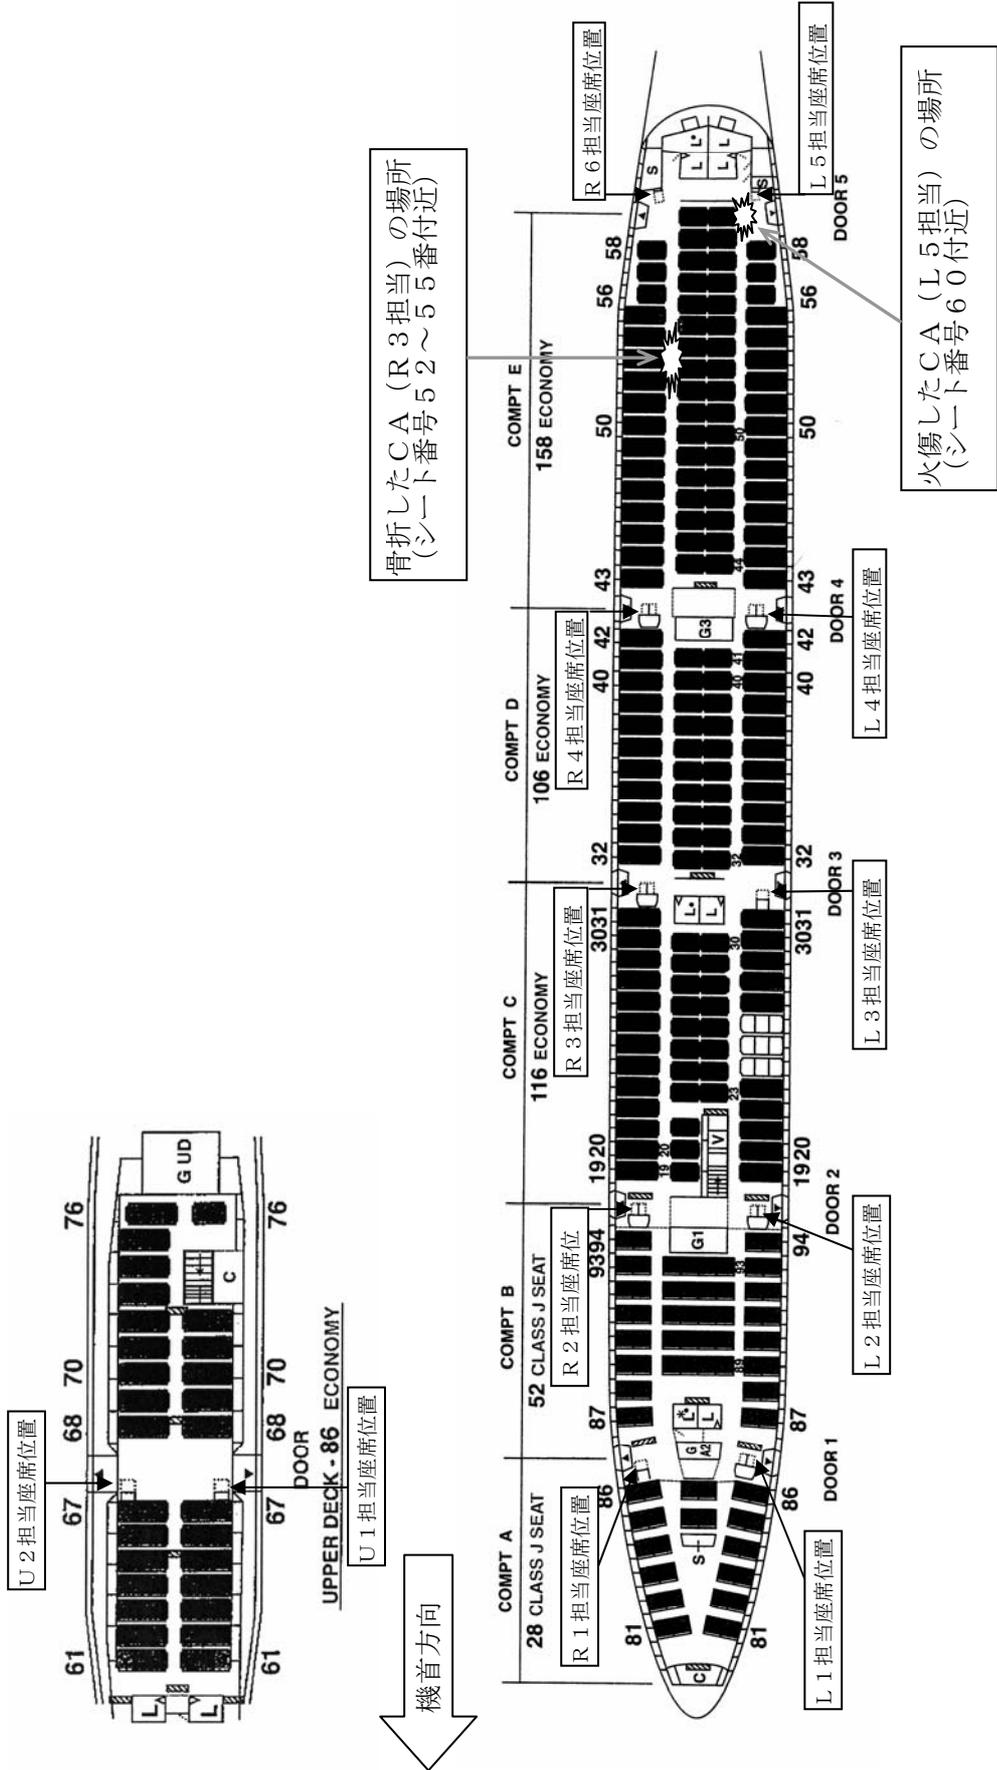
付図10 事故発生時の負傷者（CA）の位置図

負傷した場所：Eコンパートメントの座席番号52～55番付近

負傷の部位・程度：右第10肋骨骨折、臀部打撲傷

負傷時の状況：カートを押さえて、アームレストを下からつかんでしゃがんでいた。腕がアームレストから外れ、お尻はアームレストより高いぐらいに浮いた。最初身体が浮いたときには機首の反対側を向いていたが、2回目に身体が浮いて落ちたときには機首側を向いていた。2回浮いて落ちたが、いつ肋骨をアームレストに打ったか分からない。

負傷した場所：Eコンパートメントの座席番号60番付近

負傷の部位・程度：右上腕部熱傷(I度)

負傷時の状況：揺れ始めて、突然縦揺れがきて身体が浮いた。ポットの蓋を押さえていたが、もう1回身体が浮き、ポットの蓋から手が離れ、蓋が飛び散った。カートと自分が着地したときに横揺れがきて、熱い飲物を浴びた。

乗務員が最初に突然揺れを感じたのは、D F D Rの記録及び乗務員の口述から同機のロール角及び垂直加速度が変化し始めた1 5時5 2分1 2秒から同5 2分1 3秒の間と推定される。その後も同機の動揺は継続し、垂直加速度が最も大きく変化した同5 2分3 9秒から同5 2分4 2秒の間に、後方客室で機内サービス中であつたC Aが負傷したものと推定される。
