航空事故調査報告書

株式会社日本航空ジャパン所属 JA002D

所 属 株式会社日本航空ジャパン
型 式 ダグラス式MD - 90 - 30型
登録記号 JA002D
発生日時 平成16年9月23日 15時05分ごろ
発生場所 高知空港の南約40nmの海上上空

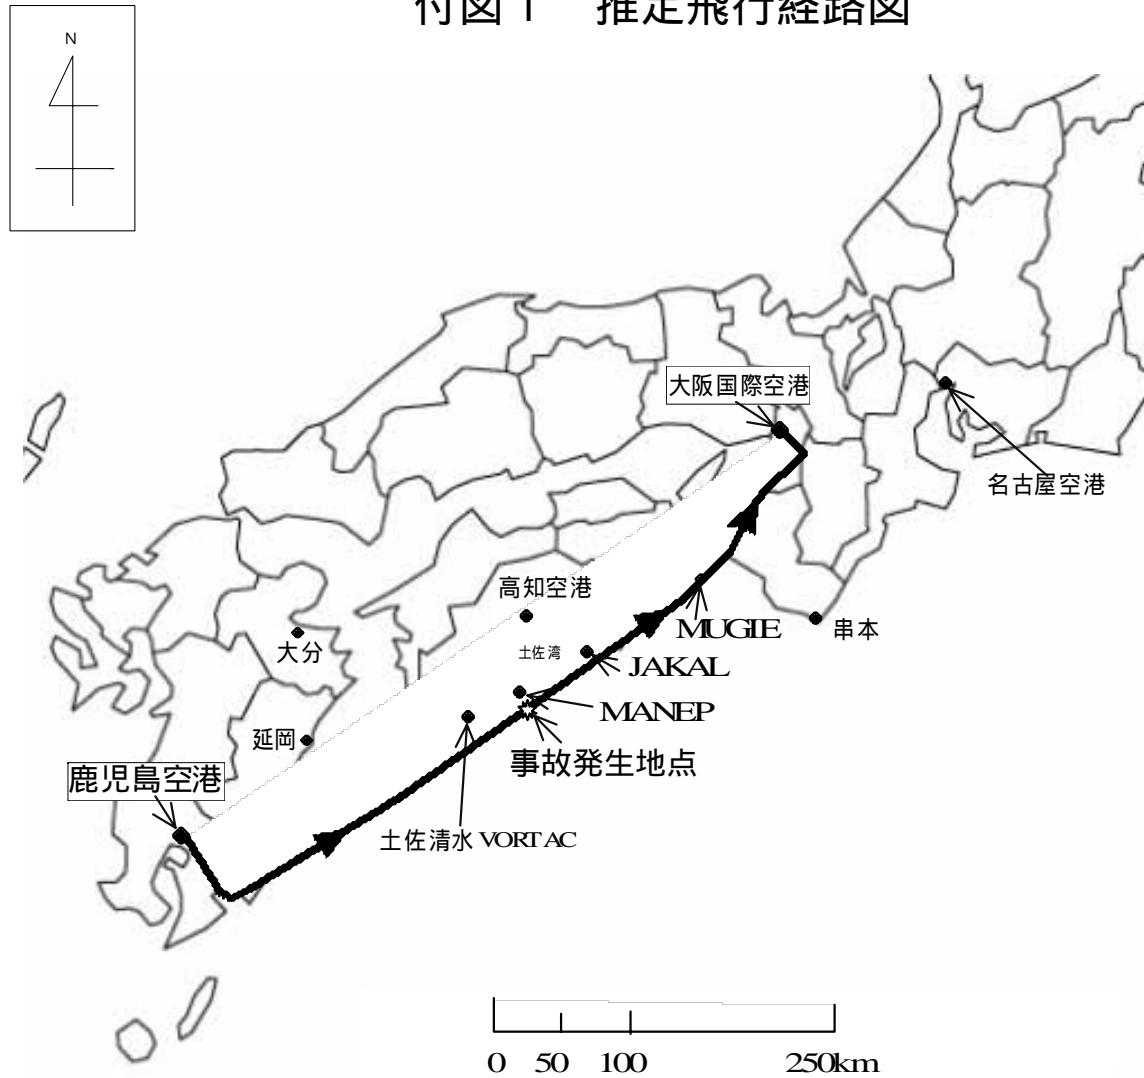
付図1 推定飛行経路図

15時04分11秒に気圧高度22,000ft、ピッチ角-3.2°、CAS319kt、機首方位058°で、風向250°、風速25ktのほぼ一定した風を受けて高知空港の南約40nm付近を降下中であった。

事故発生時刻は、同機のDFDRに記録されていた加速度の顕著な変化及び2.1.2の口述内容を総合すると15時04分30秒であった。

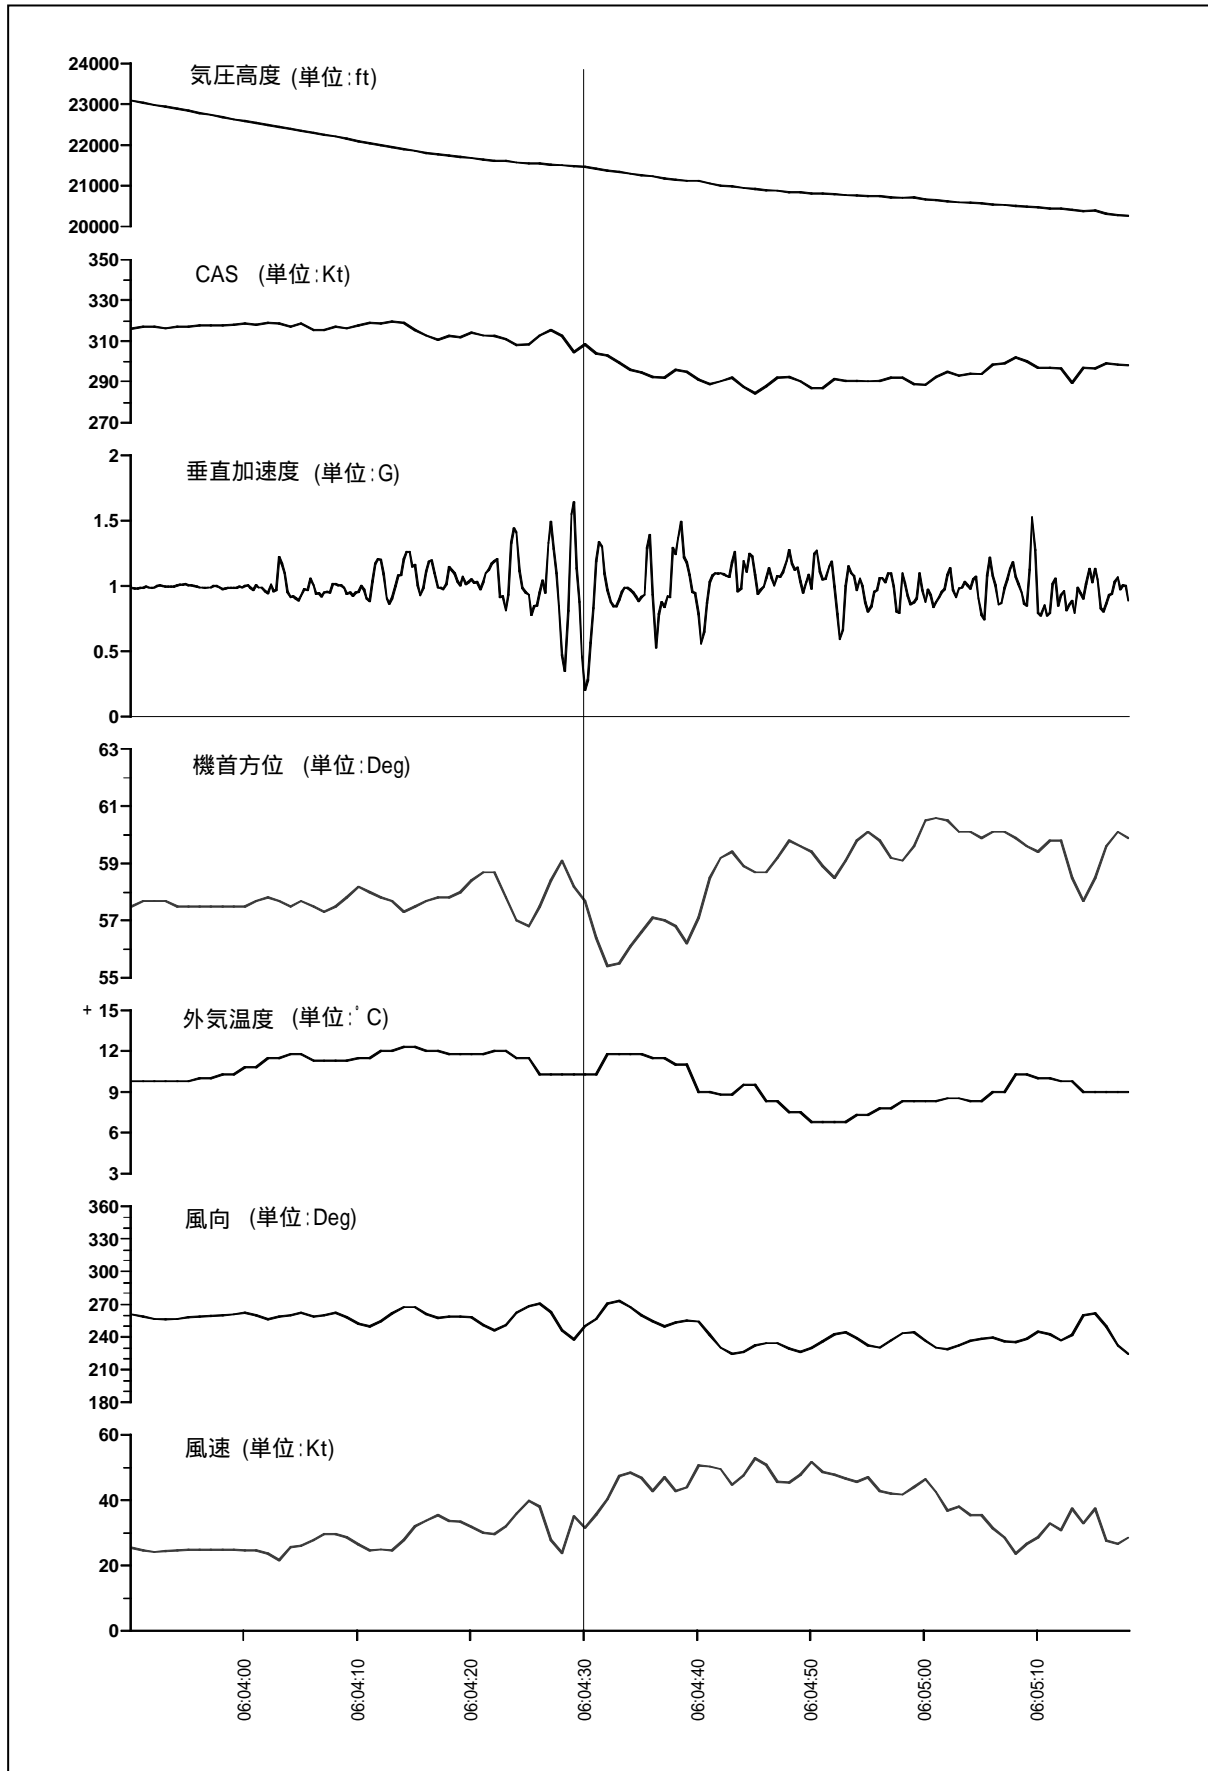
付図3 - 1 DFDR記録 - 1

その後、FL190へ降下中の15時04分23秒から、DFDRに以下のとおり記録されていた。

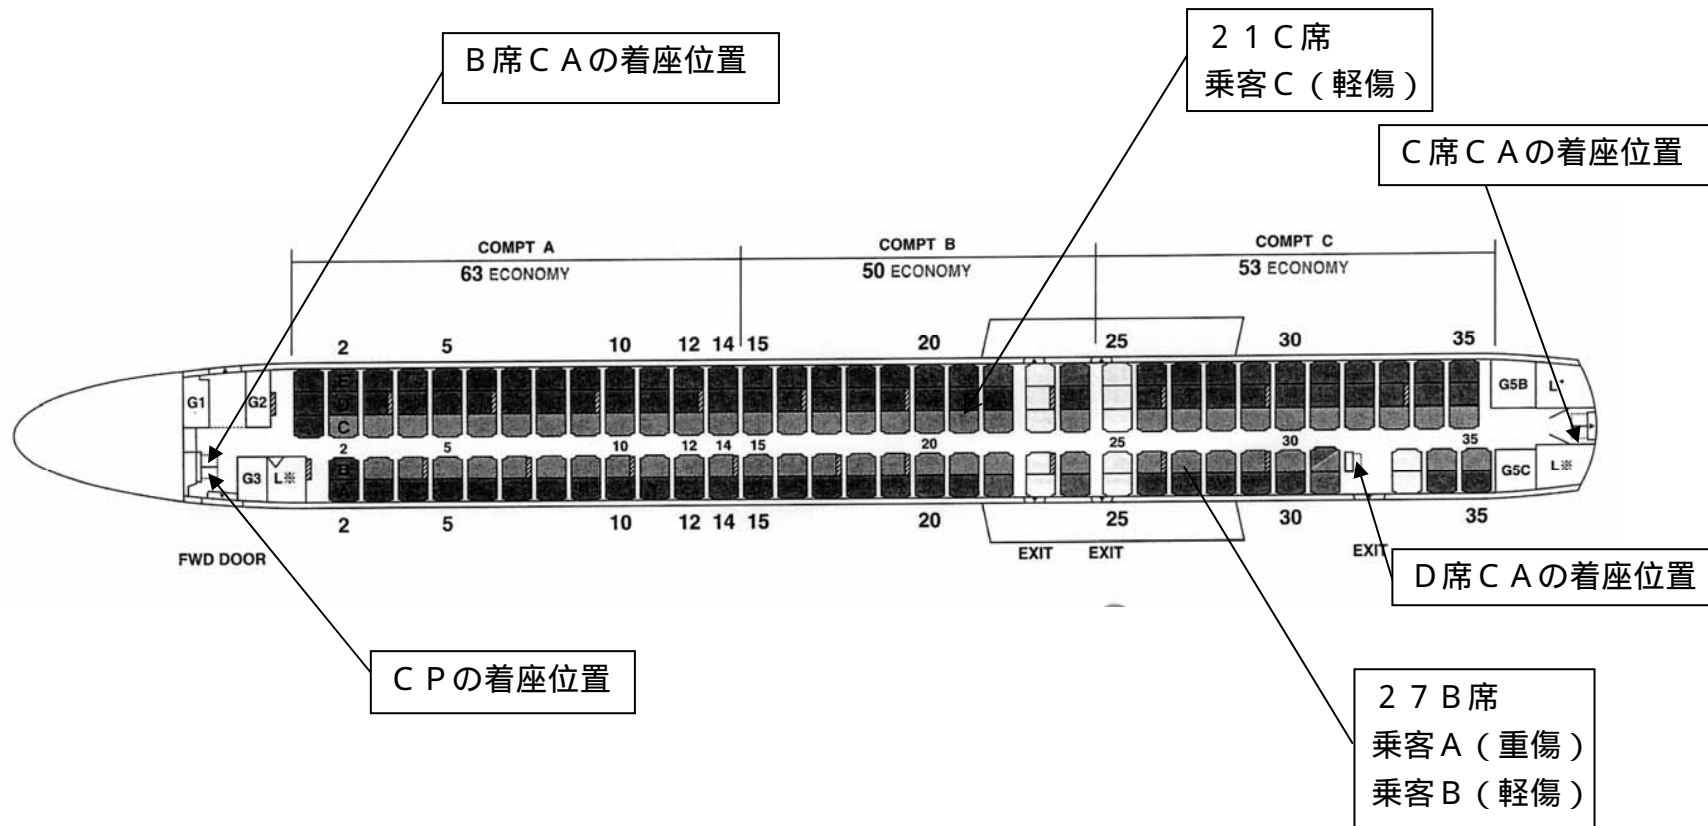
付図4 事故発生時の負傷者の位置

乗客1名(幼児)が重傷及び2名が軽傷を負った。

- (1) 乗客A 男性 1歳10ヶ月（座席27B着席の母親の膝の上）
負傷の程度、部位： 重傷、右上肢、腹部及び臀部^{でんぶ}の火傷
負傷時の状況： 母親はシートベルトを締めた状態で着座し、その母親の膝の上に前向きに抱かれた状態で、右肘、腹部及び臀部に客室サービス用ポットの熱いコーヒーを浴びた。
- (2) 乗客B 女性 30歳（座席27B着席中）
負傷の程度、部位： 軽傷、右上肢を火傷
負傷時の状況： シートベルトを締めた状態で着座し、子供を膝の上に抱いていた状態で、右腕部分等に熱いコーヒーを浴びた。ほとんどの熱い飲物は、膝上の子供に掛かった。
- (3) 乗客C 女性 28歳（座席21Cに着席中）
負傷の程度、部位： 軽傷、右背部を火傷
負傷時の状況： 機内の後ろから何か熱い物が飛んできて、右肩に掛かった。
自分の肩がコーヒーで濡れており、右肩が痛くなったため、隣の人に確認したら赤く腫れているとのこと、火傷したと思った。

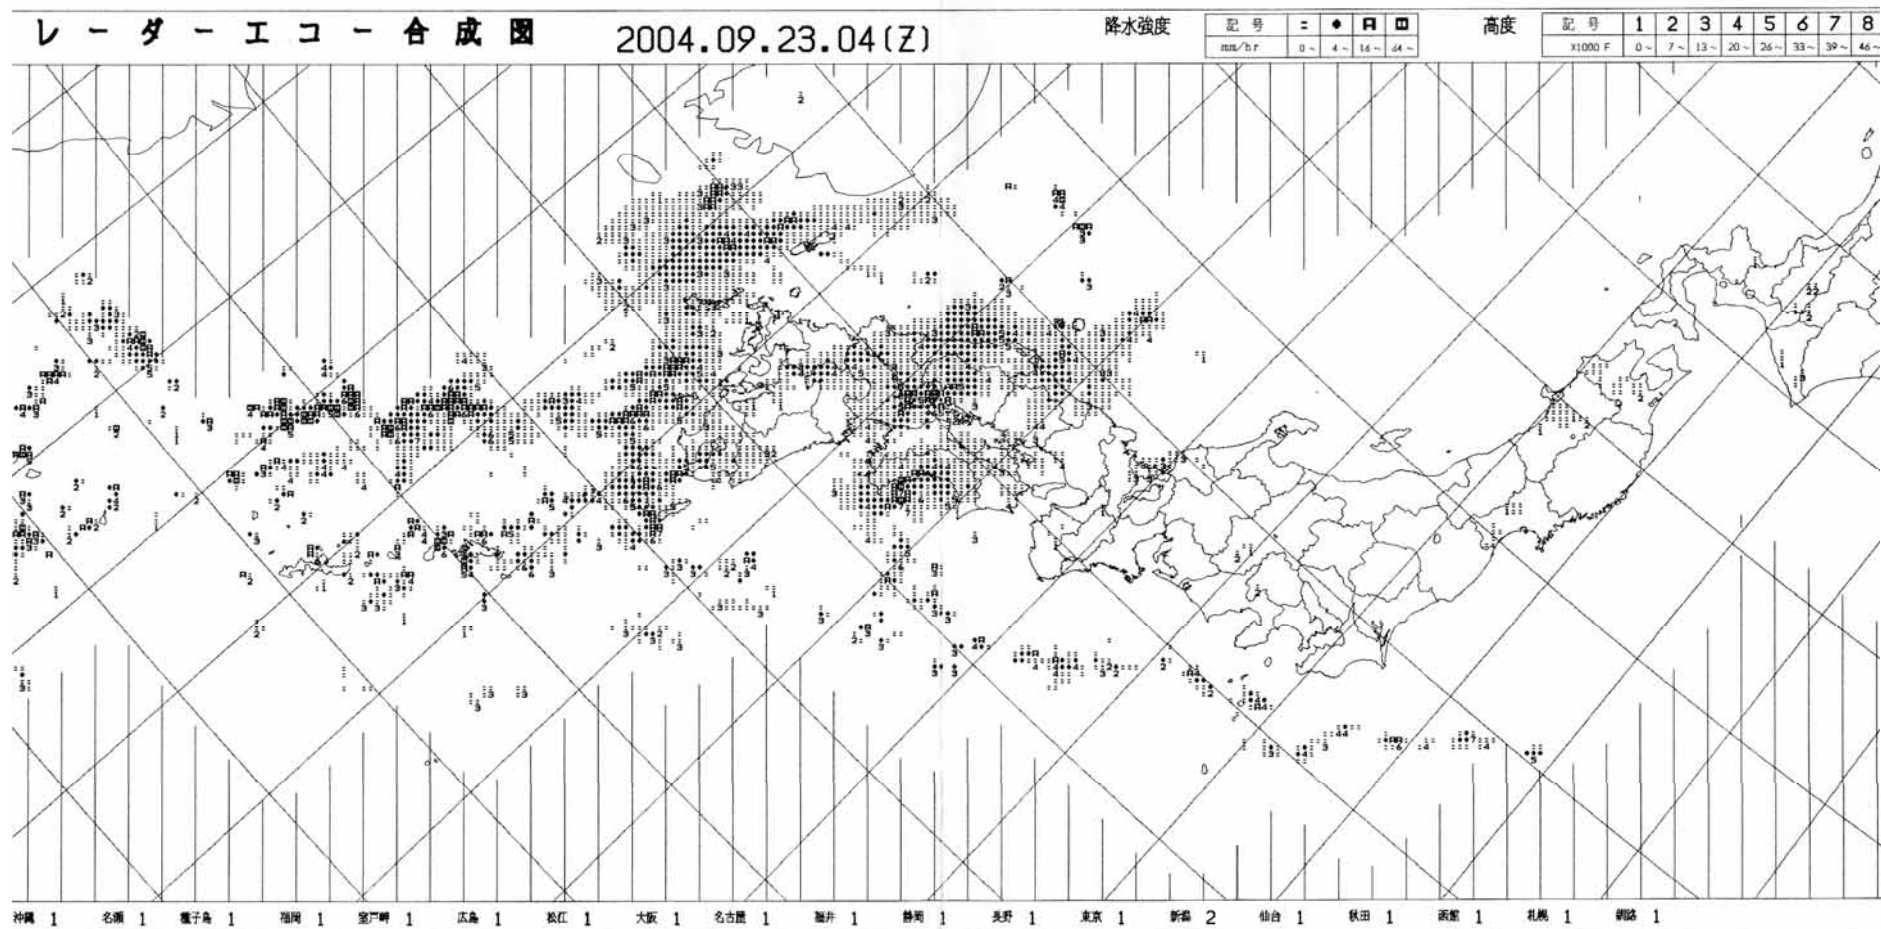
付図12 レーダー・エコー合成図(平成16年9月23日13時)

気象庁 23日 13時発表のレーダー・エコー合成図によれば、13時には、土佐清水の東15nm付近を中心とする土佐湾一帯には、広い雨域があり、その中心の積雲は、雲頂高度が39,000ft、降水強度も64mm/hrの強雨が発生していた。

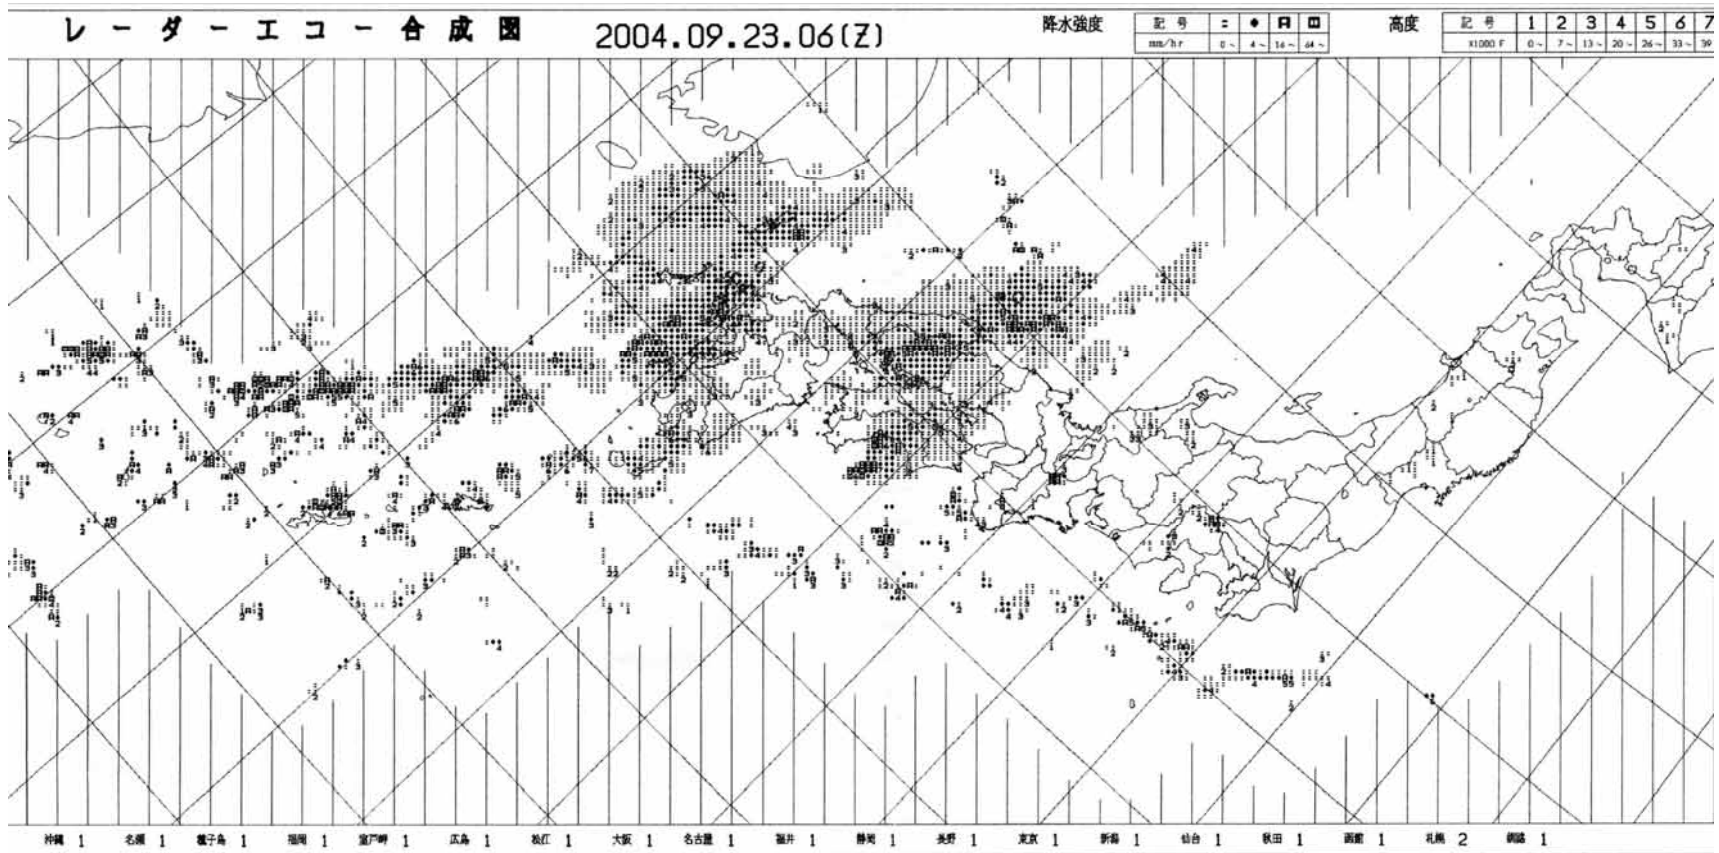
付図14 レーダー・エコー合成図(平成16年9月23日15時)

同機が、事故に遭遇したのは15時05分ごろであったが、その前15時00分に気象庁の気象レーダーで観測されたレーダー・エコー図によれば、高知県中央部から土佐湾にかけて、東西約47km、南北約28kmに及ぶ規模のエコー・エリアが観測されている。特に、発達したエコー・エリアは高知市周辺及びエコー・エリアの南端部の高知市南約40nmにあつては、エコー頂高度が39,000ftを超え、降水強度も64mm/hrと強雨であった。
