航空事故調査報告書

航空・鉄道事故調査委員会

エス・ジー・シー佐賀航空株式会社所属 JA 4 4 R H

所 属 エス・ジー・シー佐賀航空株式会社
型 式 ロビンソン式R44型（回転翼航空機）
登録記号 JA44RH
発生日時 平成16年12月24日 21時08分ごろ
発生場所 佐賀県有明海海上

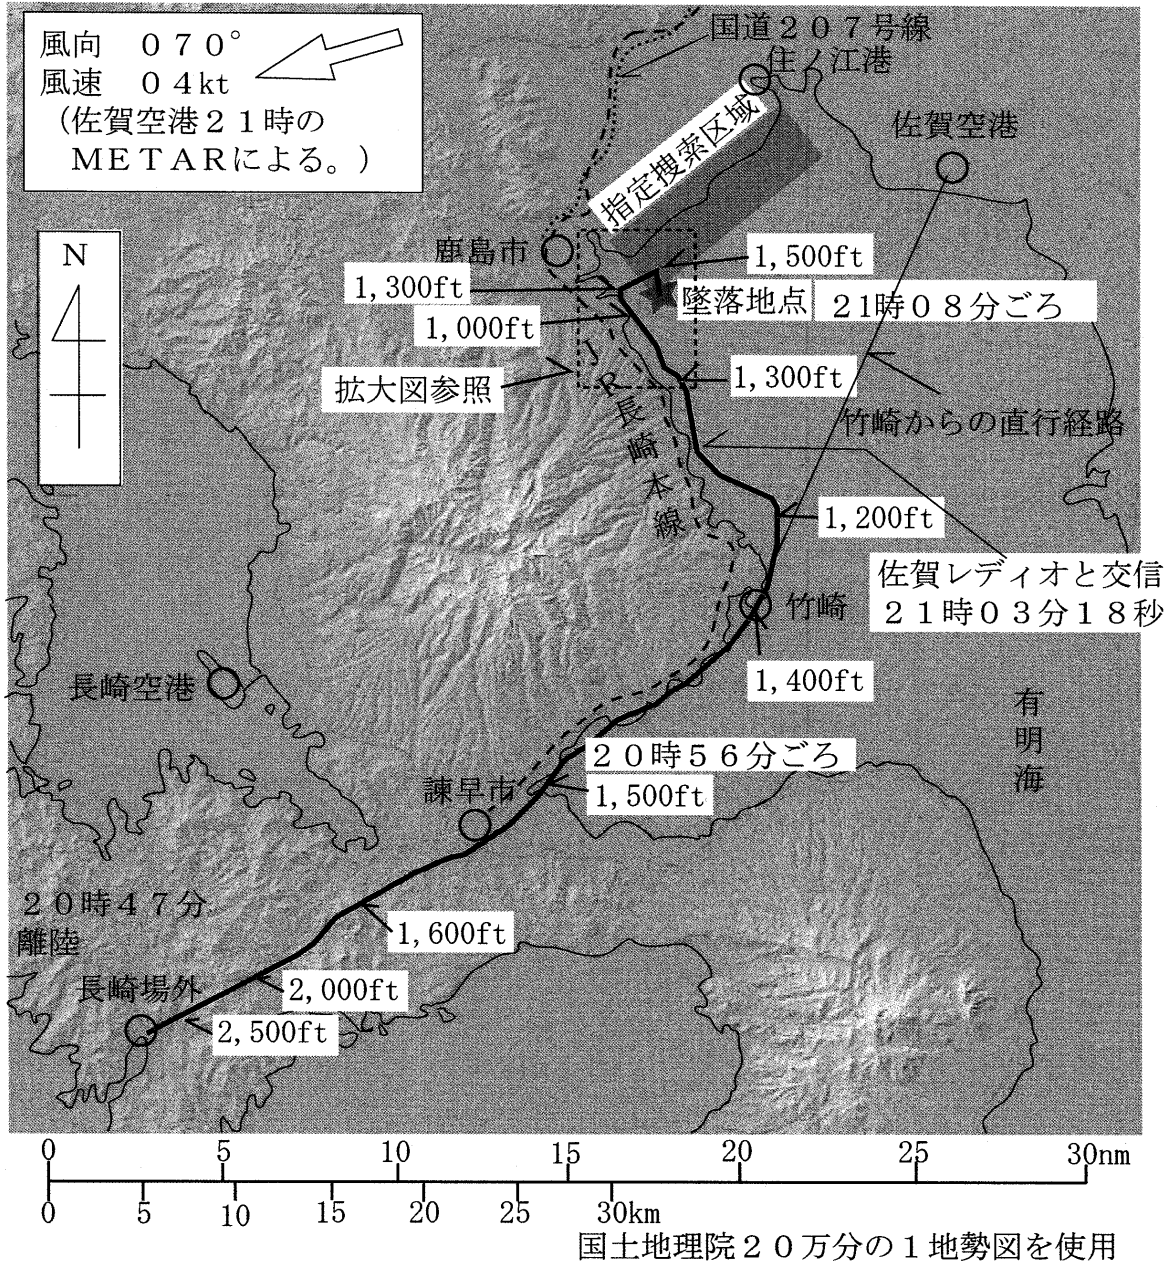
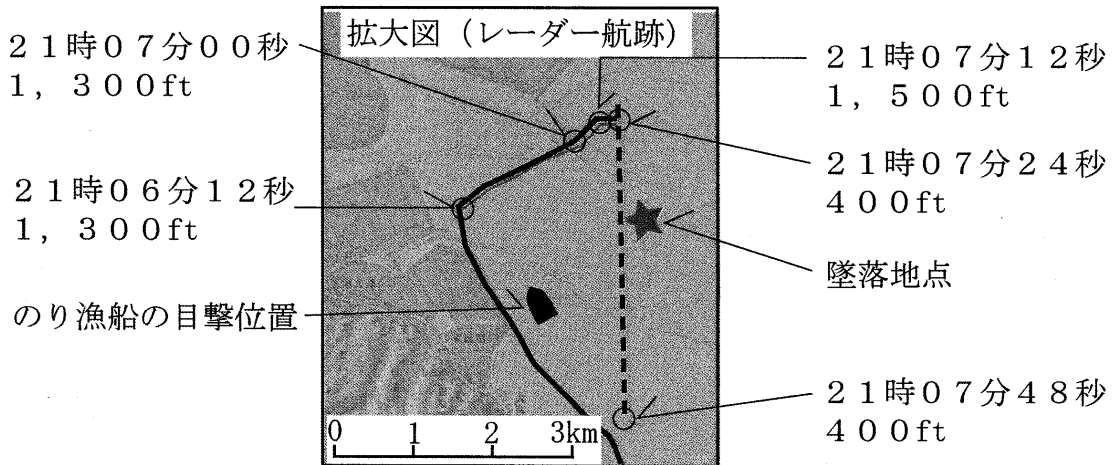
付図1 推定飛行経路図

同機の飛行経路は、付図1に示すとおりであり、諫早市街地上空を經由し、有明海上空を海岸沿いに飛行して鹿島市沖に達していた。有明海上空における飛行高度は1,500～1,000ft、飛行速度はほぼ一定して100ktであった。同機は、竹崎上空を通過後一時佐賀空港方向に飛行し再び海岸沿いを飛行していた。

同機は、21時07分00秒に高度1,300ft、速度60kt及び真方位068°、同07分12秒に高度1,500ft、真方位043°を記録し、同07分48秒に記録が途絶えていた。同機は、07分12秒から07分48秒の36秒間に、右に急旋回した後南に針路を取り、高度が400ftまで急激に低下していた。

- (1) 最大降下率：約5,500ft/min
- (2) 最大速度：約654kt
- (3) 事故機発見位置の南約2,200mで記録途絶
- (4) 記録途絶時の高度：400ft

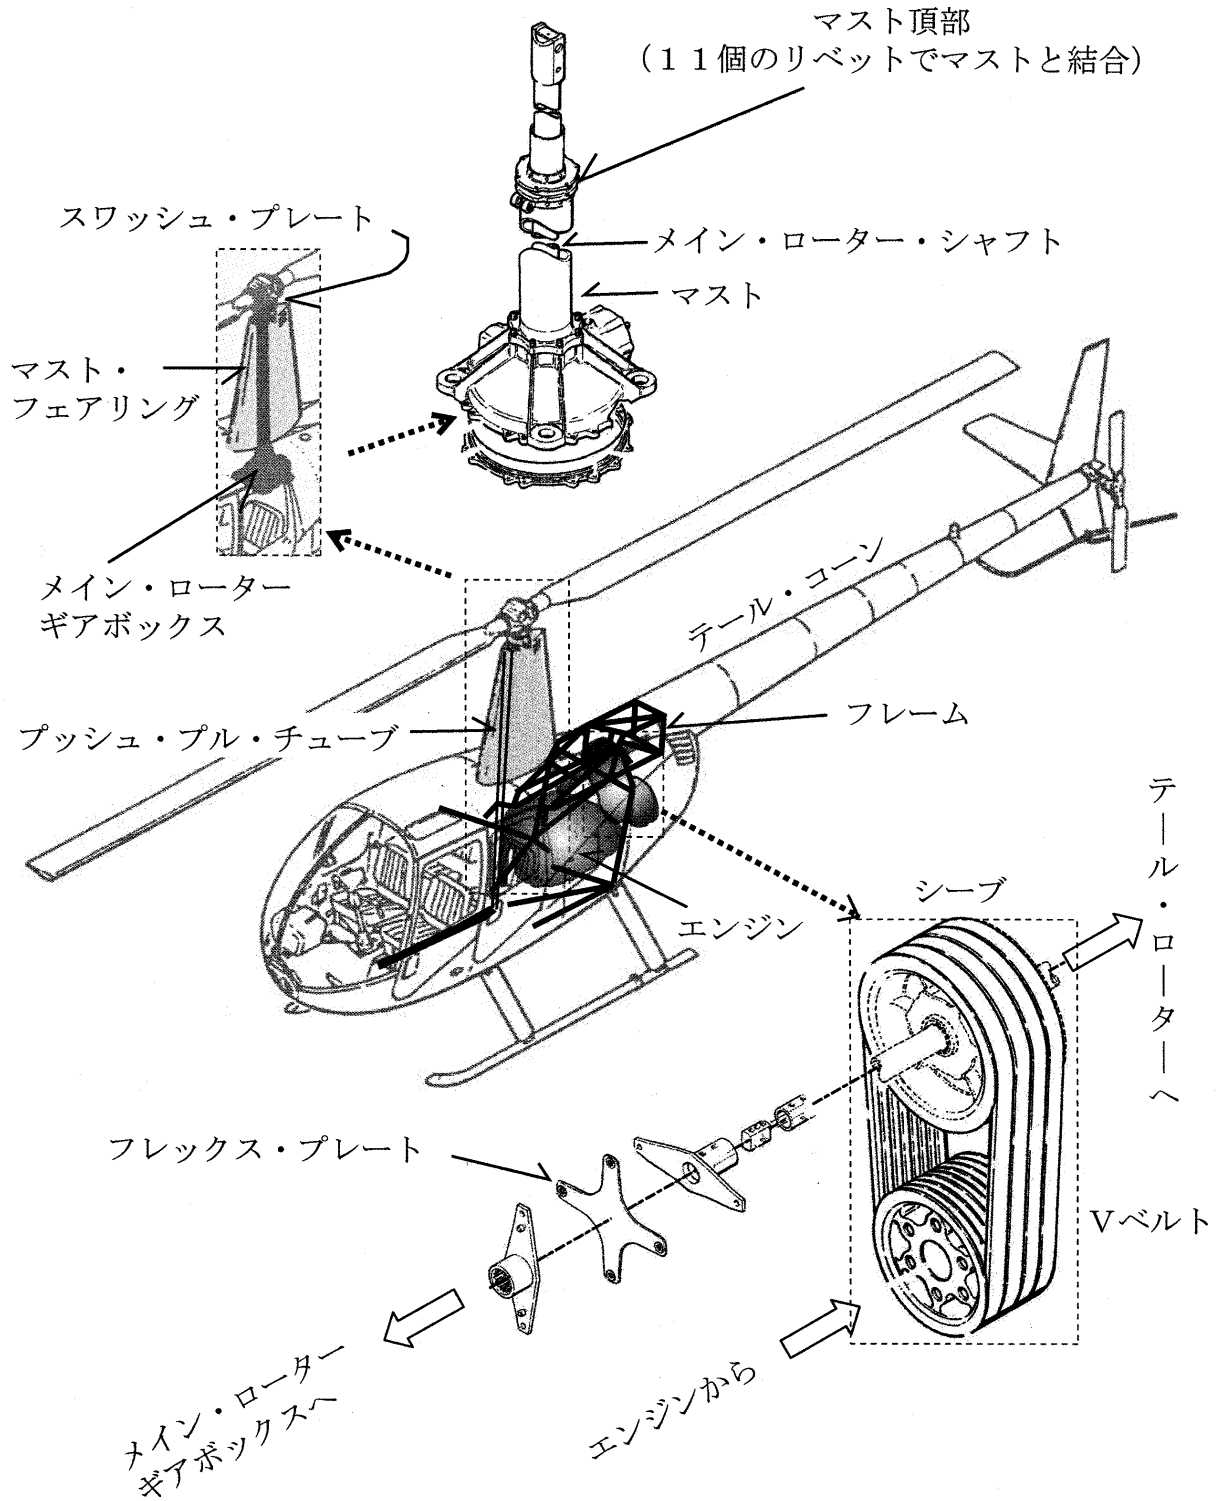
付図3 機体各部の名称

エンジンの前方及び下部の区画は全て機体から分離していた。メイン・ローター・シャフトがその中間部で折損し、メイン・ローターが機体から分離していた。エンジン及びメイン・ローター・ギアボックスは、外板等周囲の構造物がほとんど分離し、むき出しの状態になっていた。テール・コーン部は外板も残り損傷の程度は比較的軽かったが、その中間部で大きく折れ曲がり、テール・ローター・ドライブ・シャフトは折損していた。

マストは、メイン・ローター・シャフトが折損していた同一の場所で、メイン・ローター・ギアボックスの前後軸に対し約20°の交角をもって左後方から右前方に屈曲していた。

メイン・ローター・ギア・ボックスの後部取り付け部でフレームが左横方向に最も大きく屈曲し、フレームの接合部が数箇所破断していた。

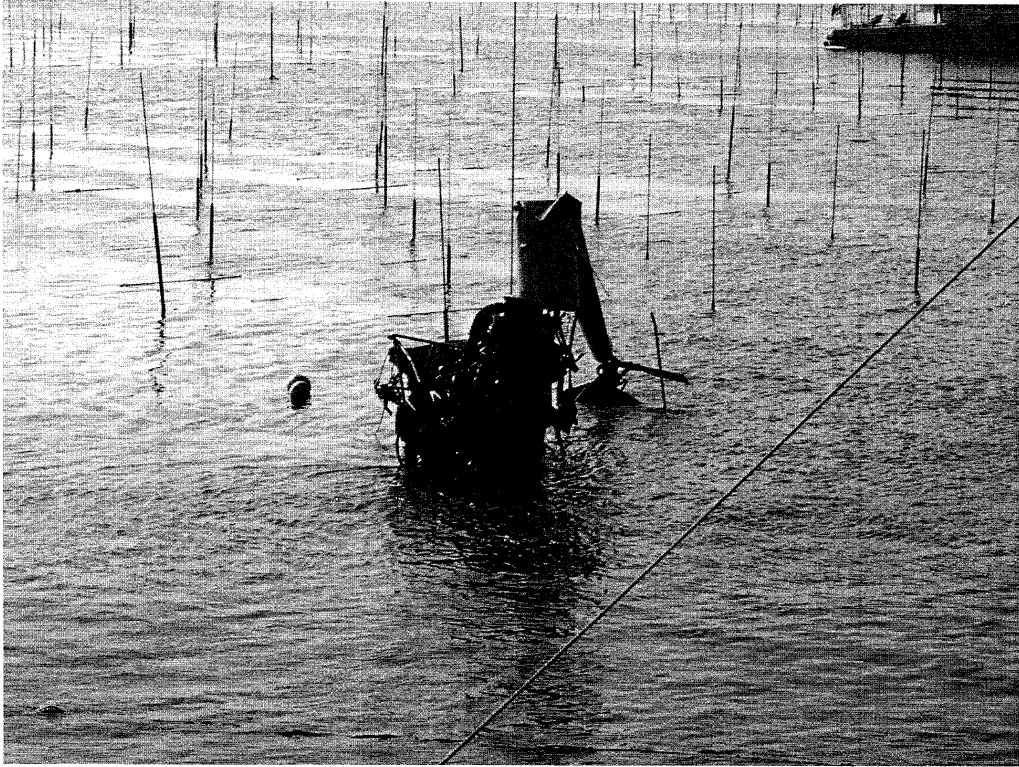
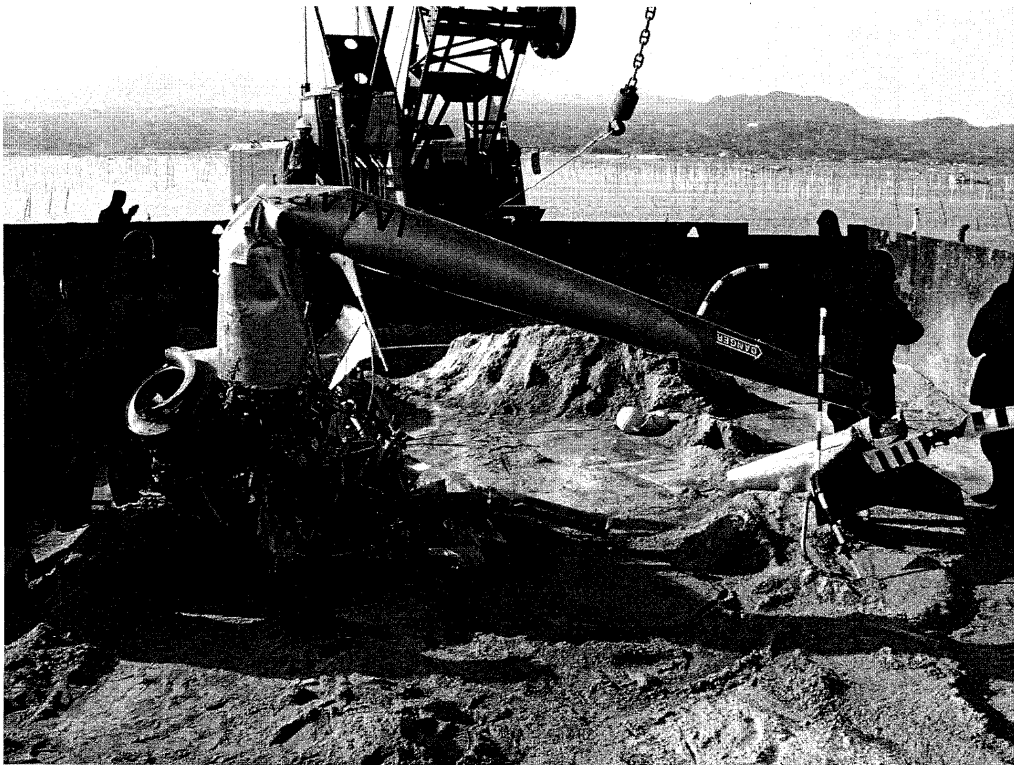
エンジン及び機体後部を含む機体の主要残存部分は機首を南東方向に向け海底に横たわり、その周囲の半径約40mの範囲内にメイン・ローター・ブレード及びスキッド等が散乱していた。

機体は、前部、底部及び右横部が他の箇所と比較して損傷の程度が大きかった。

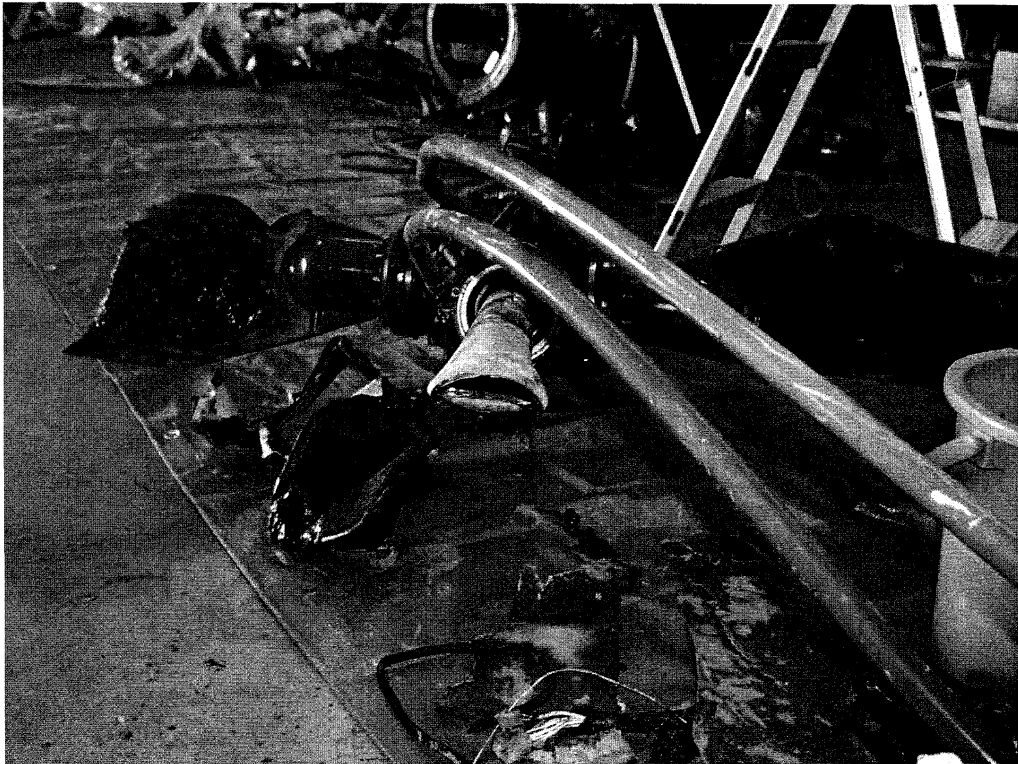
写真3 メインローター一部

なって機体から分離していた。スワッシュ・プレートの傾きを制御するプッシュプル・チューブは2本とも下部取り付け部で破断し、機体から分離していた。スワッシュ・プレート、ピッチ・リンク機構及びメイン・ローター・ハブに損傷はなかった。一枚のブレードは下向きに大きく湾曲し、ハニカムの一部がえぐり取られていた。他の一枚のブレードは付け根及び翼端の二箇所破断していた。ピッチ作動機構に海水が浸入して錆が発生し、ブレード・ピッチは最大位置で固着していた。いずれのブレードにも、機体（テール・コーン）の塗装が付着した痕跡は認められなかった。

マストの頂部はマスト本体と11本のリベットで接合されており、スワッシュ・プレートと連結しているが、全てのリベットが剪断していた。マスト頂部は、メイン・ローター・シャフトへの取り付け位置に残っており、損壊は見受けられなかった。

メイン・ローター・シャフトの破面近傍には曲げによる顕著な塑性変形が生じていた。このことは、同機が海面に衝突したとき瞬時に速度を失ったことから、機体の左後方からメイン・ローター・シャフトにローター部の慣性による荷重が加わり、メイン・ローター・シャフトは過大な曲げモーメントを受け、急速破壊したことを示している。

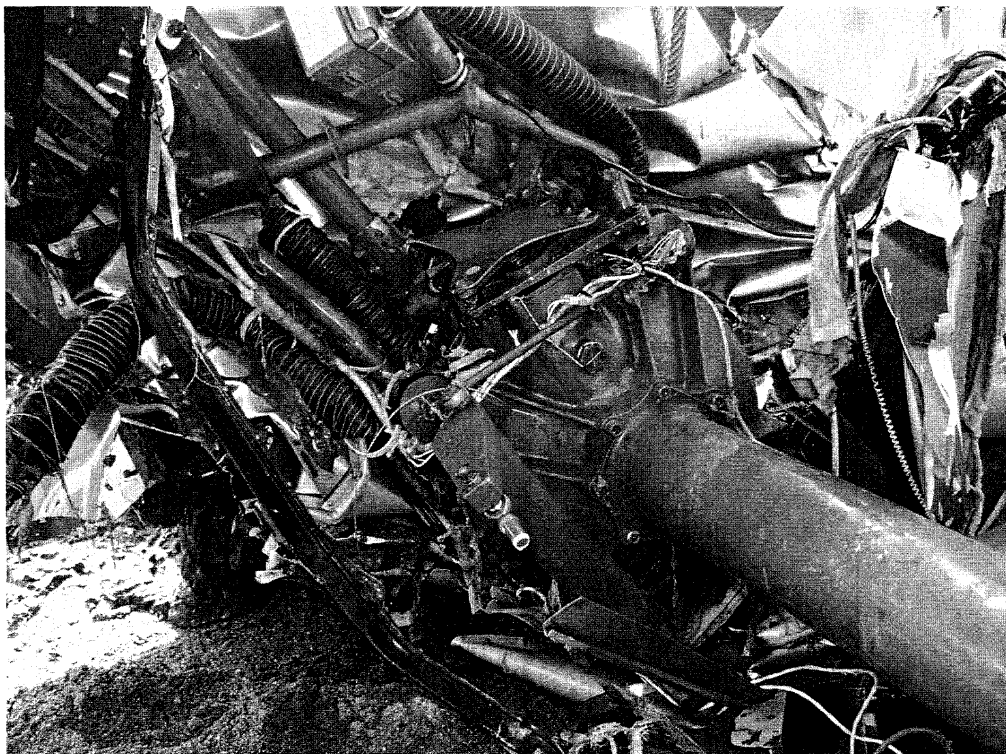
写真4 ギア・ボックス

クランク・シャフトの動力をメイン・ギア・ボックスに伝達するVベルト4本のうち、最後部の1本が破断し、他の3本はシーブの溝から外れていた。

メイン・ギア・ボックスに接続しているフレックス・プレートの取り付けボルトが破断していた。

なお、メイン・ギア・ボックス内に損傷は無かった。
