航空事故調査報告書

航空・鉄道事故調査委員会

Ⅲ 個人所属 JE0108

所 属 個人
型 式 エアコマンド式ⅡR532型（ジャイロ・プレーン、複座）
識別記号 JE0108
発生日時 平成18年 3 月 5 日 15時50分ごろ
発生場所 茨城県守谷市

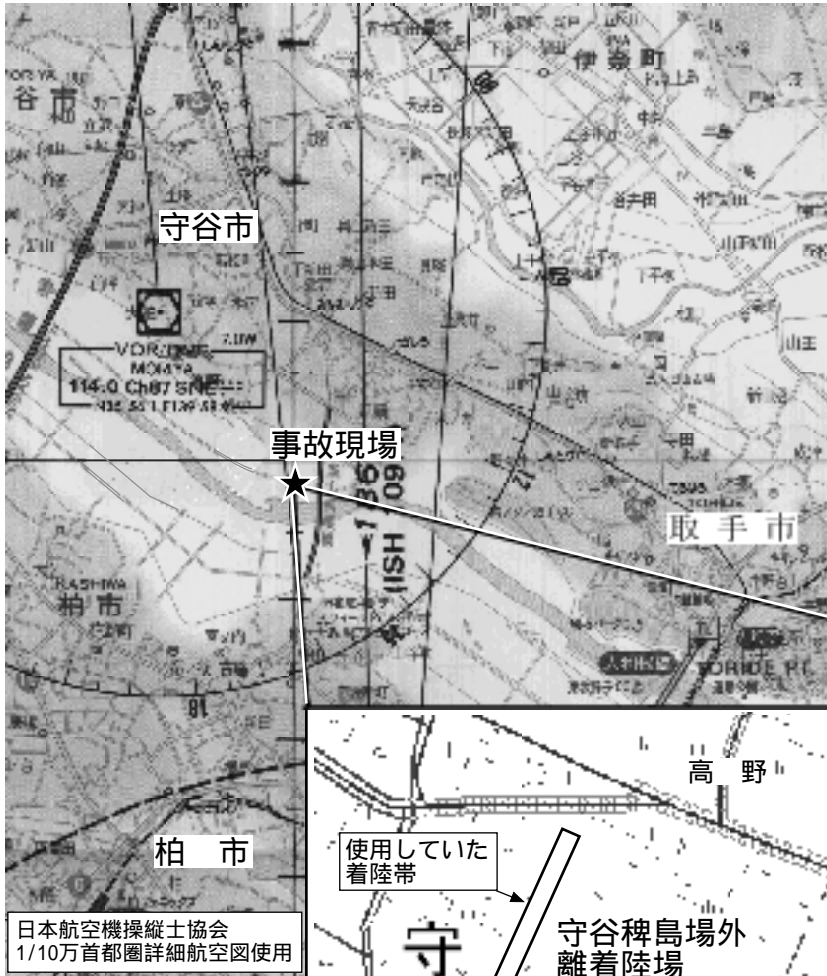
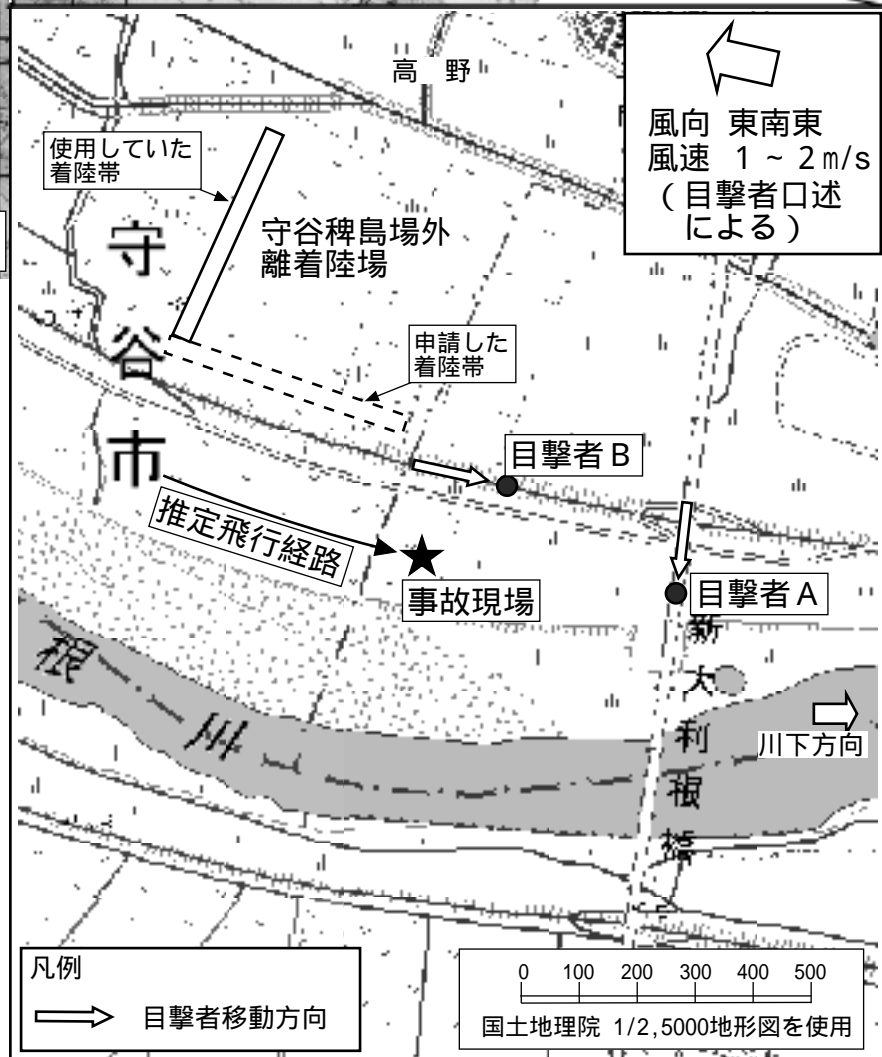
付図1 事故現場見取図

事故現場は、利根川に掛かる新大利根橋の上流約 4 3 0 m の左岸の河川敷であった。利根川左岸の堤防からの距離は、約 1 5 0 m であった。

しかしながら、操縦者が使用していた着陸帯は、付図1の実線で示した方の着陸帯であり、同法第79条で申請した点線で示した着陸帯とは違っていた。

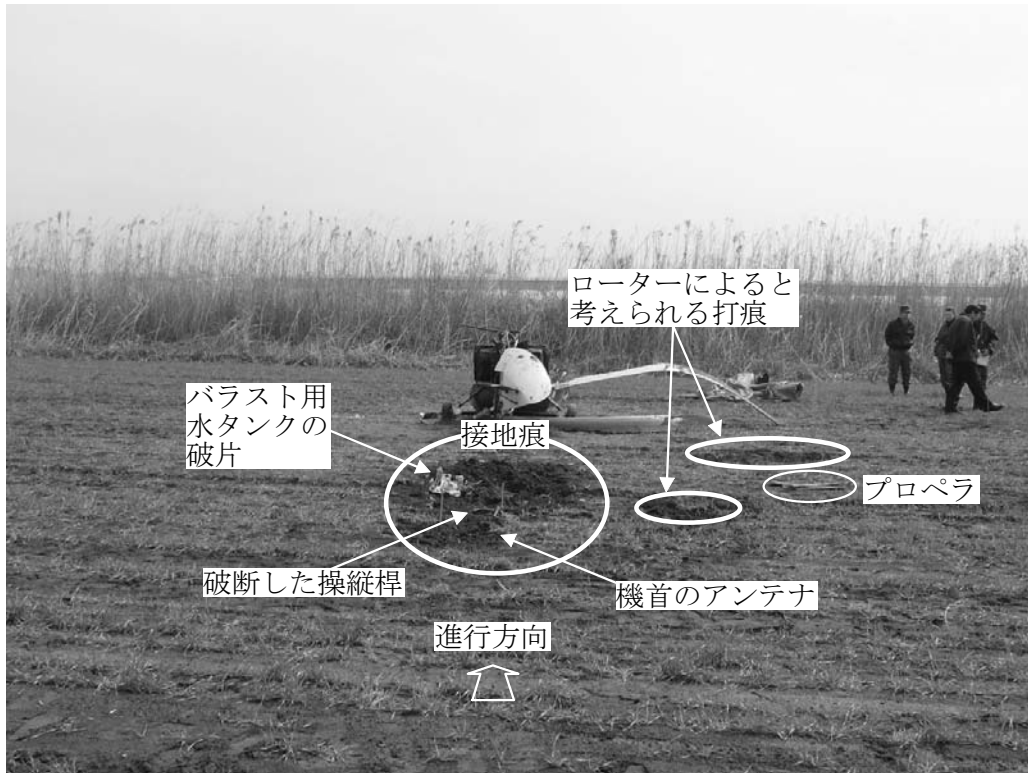
写真1 接地痕

同機は、約 1 0 0° 方向を向いて停止していた。同機の尾部から西北西に約 3.5 m 離れた地点に、ほぼ楕円状の大きな接地痕が 1 つ、その南側に帯状の接地痕が 2 つあった。大きな接地痕の西側に同機の操縦桿と機首に装備されていたアンテナが、北側に同機に搭載していたバラスト用水タンクの破片が、さらに、南側には、折れたプロペラの破片 3 枚があった。

事故現場の大きな接地痕において、破断した操縦桿、機首に装備されていたアンテナ及びバラスト用水タンクの破片が発見されたこと、座席やカウリング等の上部に泥が付着していたこと、並びに目撃者が同機は飛行中に機首を下げた後墜落したと述べていることから、同機は裏返し状態で地面に墜落したものと推定される。その際、マストが破断するとともにローター・ブレードが地面に接触して損傷を受け、また3枚のプロペラがその付け根付近で破断したものと推定される。その後、同機はバウンドし、慣性力により前方に半回転し、前向き状態で停止したものと推定される。

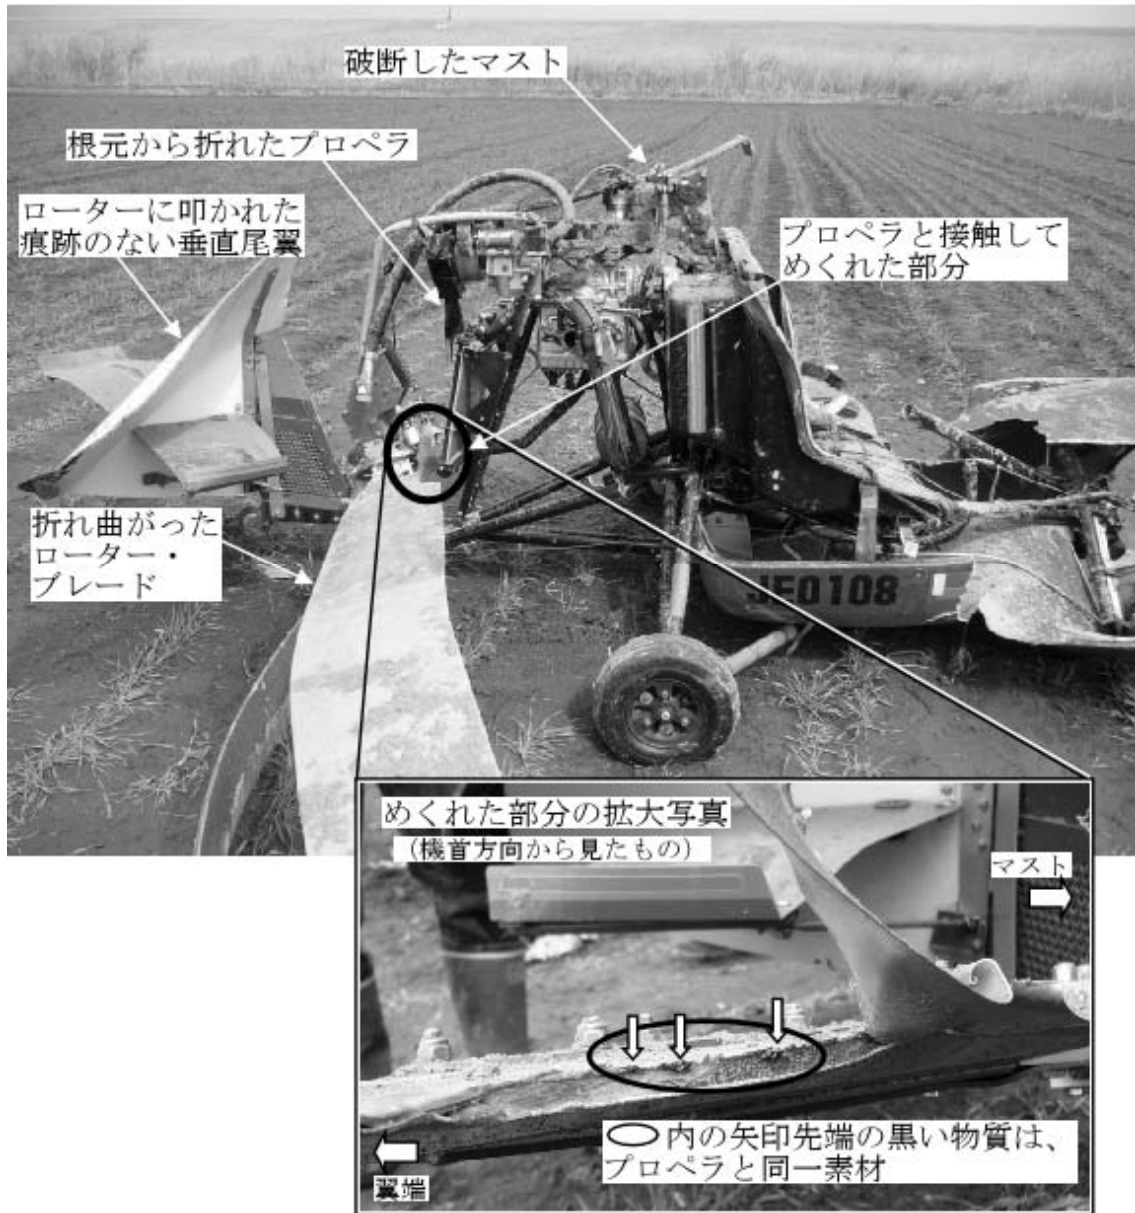
写真3 損壊の状況

- (1) 胴体は、座席から前の部分がつぶれ、機体前部を覆っているカウリングが大きく左右に破断するとともに、計器板が外れていた。座席下にあるストラット等は湾曲し、一部が破断していた。カウリング、座席及びエンジンの上部には、泥が付着していた。
- (2) マスト及びこれを支える補助支柱は破断していた。
- (3) ローター・ブレードは、1本がハブ付近で約180°折れ曲がり、2本のブレードが合わさった状態になっていた。両ブレードは先端から約1～2mの部分で大きく湾曲していた。1枚のブレードには、付け根付近にめくれた部分があり、破断面にプロペラの黒いプラスチックの小破片が付着していた。
- (4) プロペラは3枚とも、根元付近で破断していた。
- (5) 操縦桿に繋がる操縦装置は、マストが破断して折れ曲がり拘束されていたため、作動確認をすることはできなかった。
- (6) 垂直尾翼は、機体右側方向に大きく湾曲し、上部には泥が付着していた。
- (7) エンジンは、排気管が外れていたが、プロペラの手回しで拘束することなく回転した。点火栓にはカーボン等の付着はなかった。
- (8) 座席の安全ベルトは2点式で、引っ張り荷重がかかったときに見られる縦じわがあった。

なお、2.9.2(3)で記述した黒いプラスチックがプロペラのものであること及び2.9.2(4)で記述したようにプロペラがその根元付近で破断していることから、プロペラは墜落時には回転していたと思われ、墜落の直前までエンジンは飛行に十分な出力を出していたものと推定される。
