航空事故調査報告書

IV 株式会社日本エアシステム所属 JA8297
(株式会社ハーレクインエア受託運航)

所 属 株式会社日本エアシステム
(株式会社ハーレクインエア受託運航)
型 式 ダグラス式DC-9-81型
登録記号 JA8297
発生日時 平成16年 1 月 1 日 16時24分ごろ
発生場所 徳之島空港

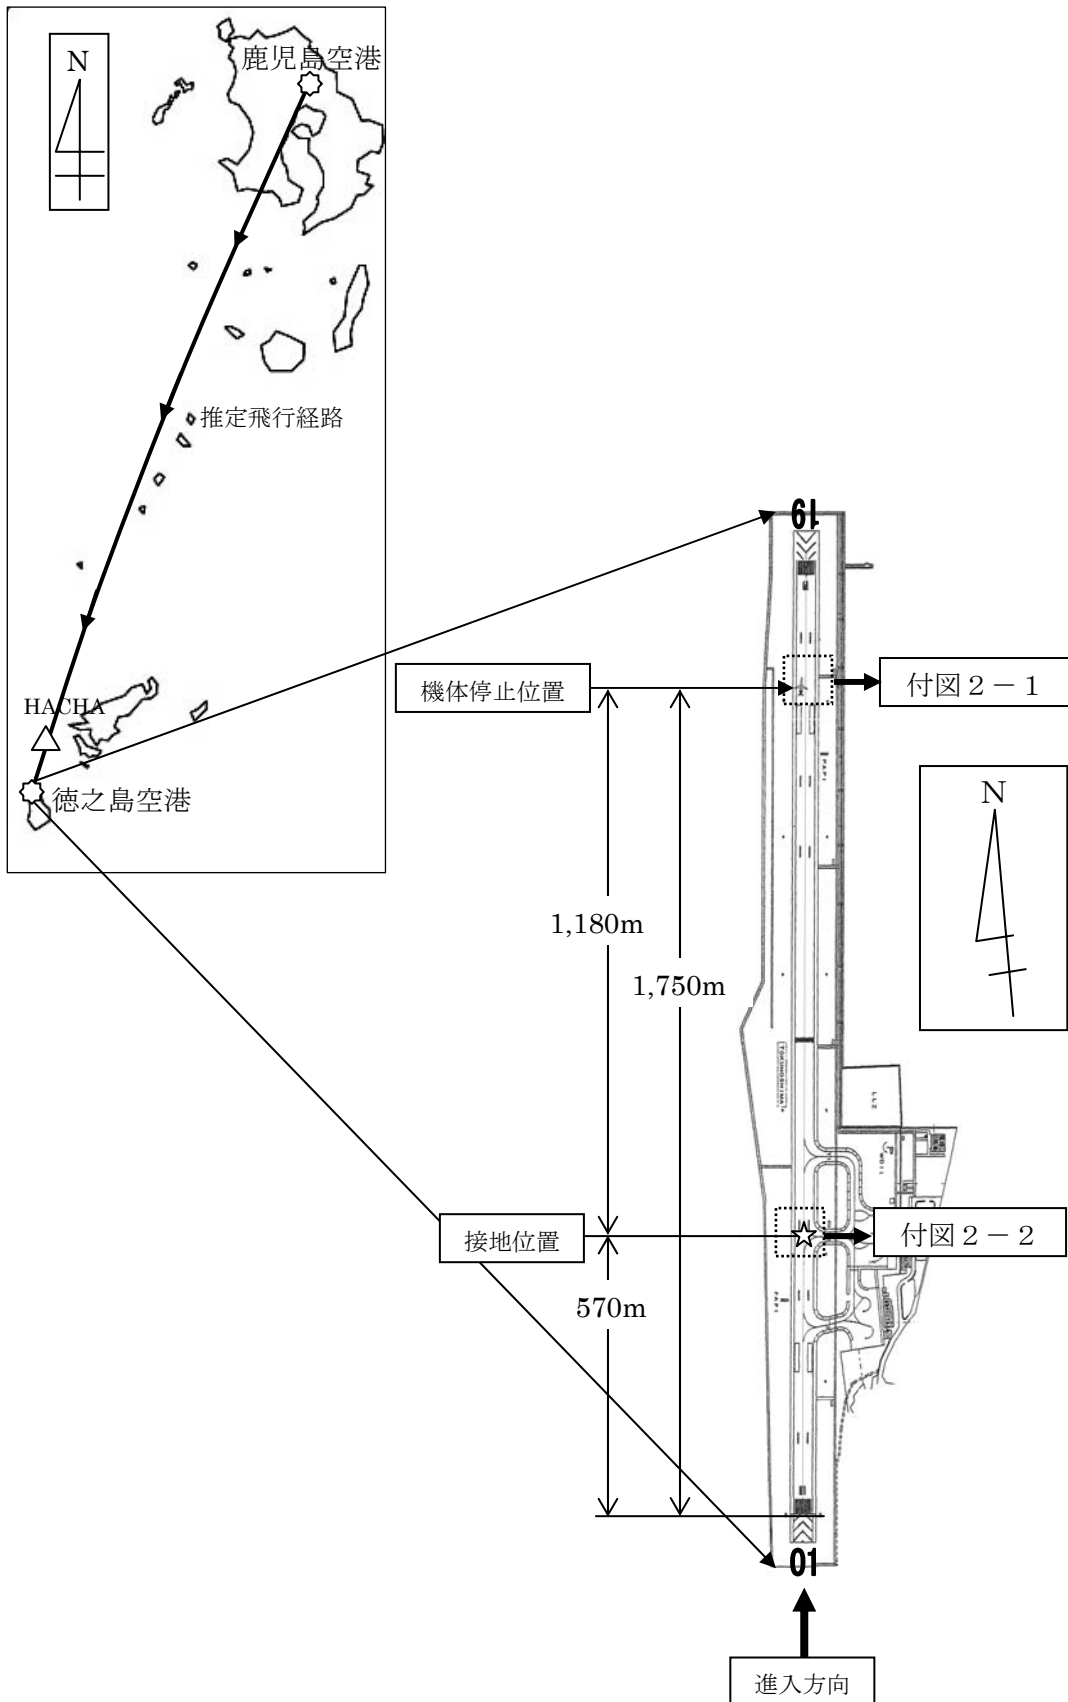
付図1 事故現場

本事故は、同機が、徳之島空港へ着陸直後に左主脚のシリンダーが破断したため、機体が左に傾き、左主翼が滑走路面を擦りながら滑走し、機体が中破したことによるものと推定される。

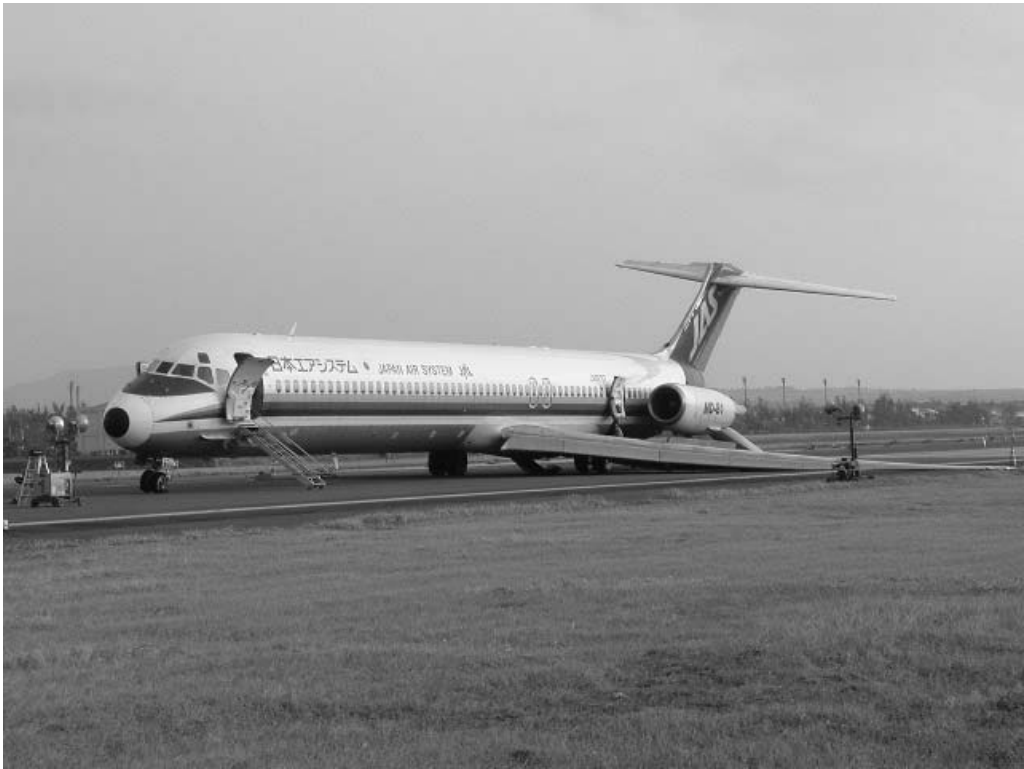
写真1 事故機

同機は、徳之島空港に着陸した際左主脚が破断し、左主翼先端を滑走路面に擦りながら滑走した後、16時24分ごろ、滑走路上で、かく座した。

同機は中破したが、火災は発生しなかった。

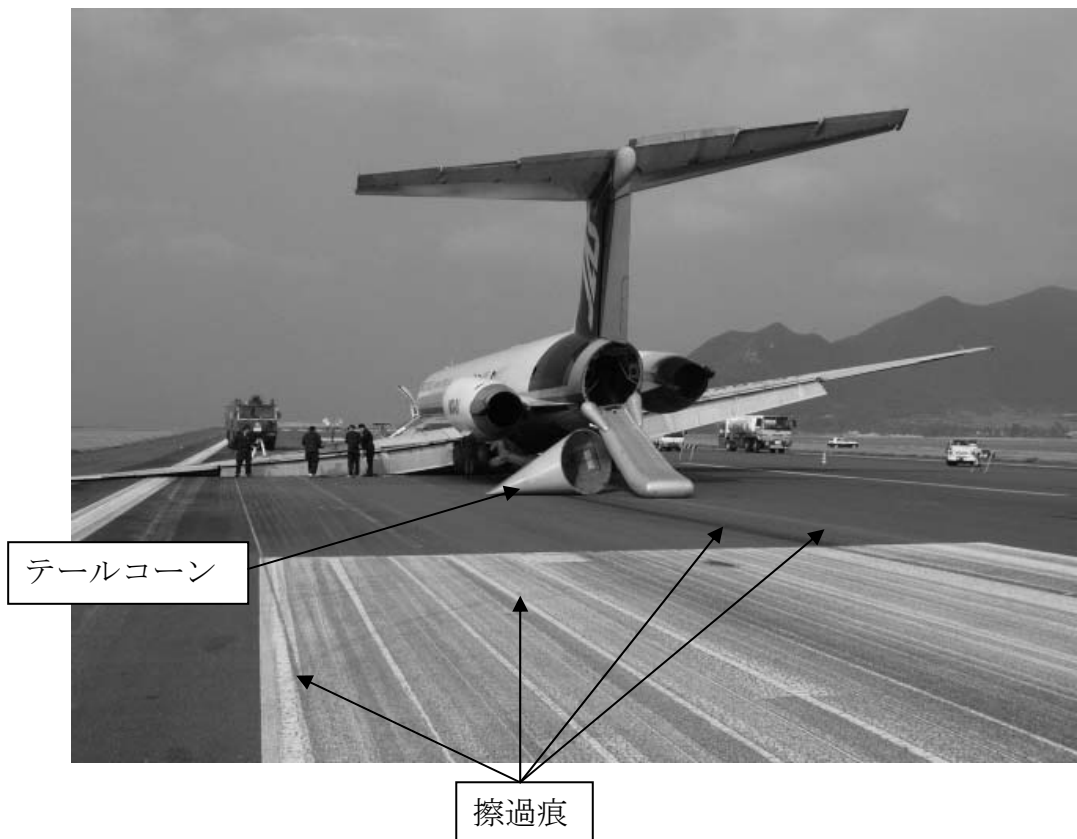
写真2 事故機後方

機体最後部の脱出口の緊急脱出用スライド(以下「スライド」という。)が展開されたため、テール・コーンが機体から落下し、損傷した。

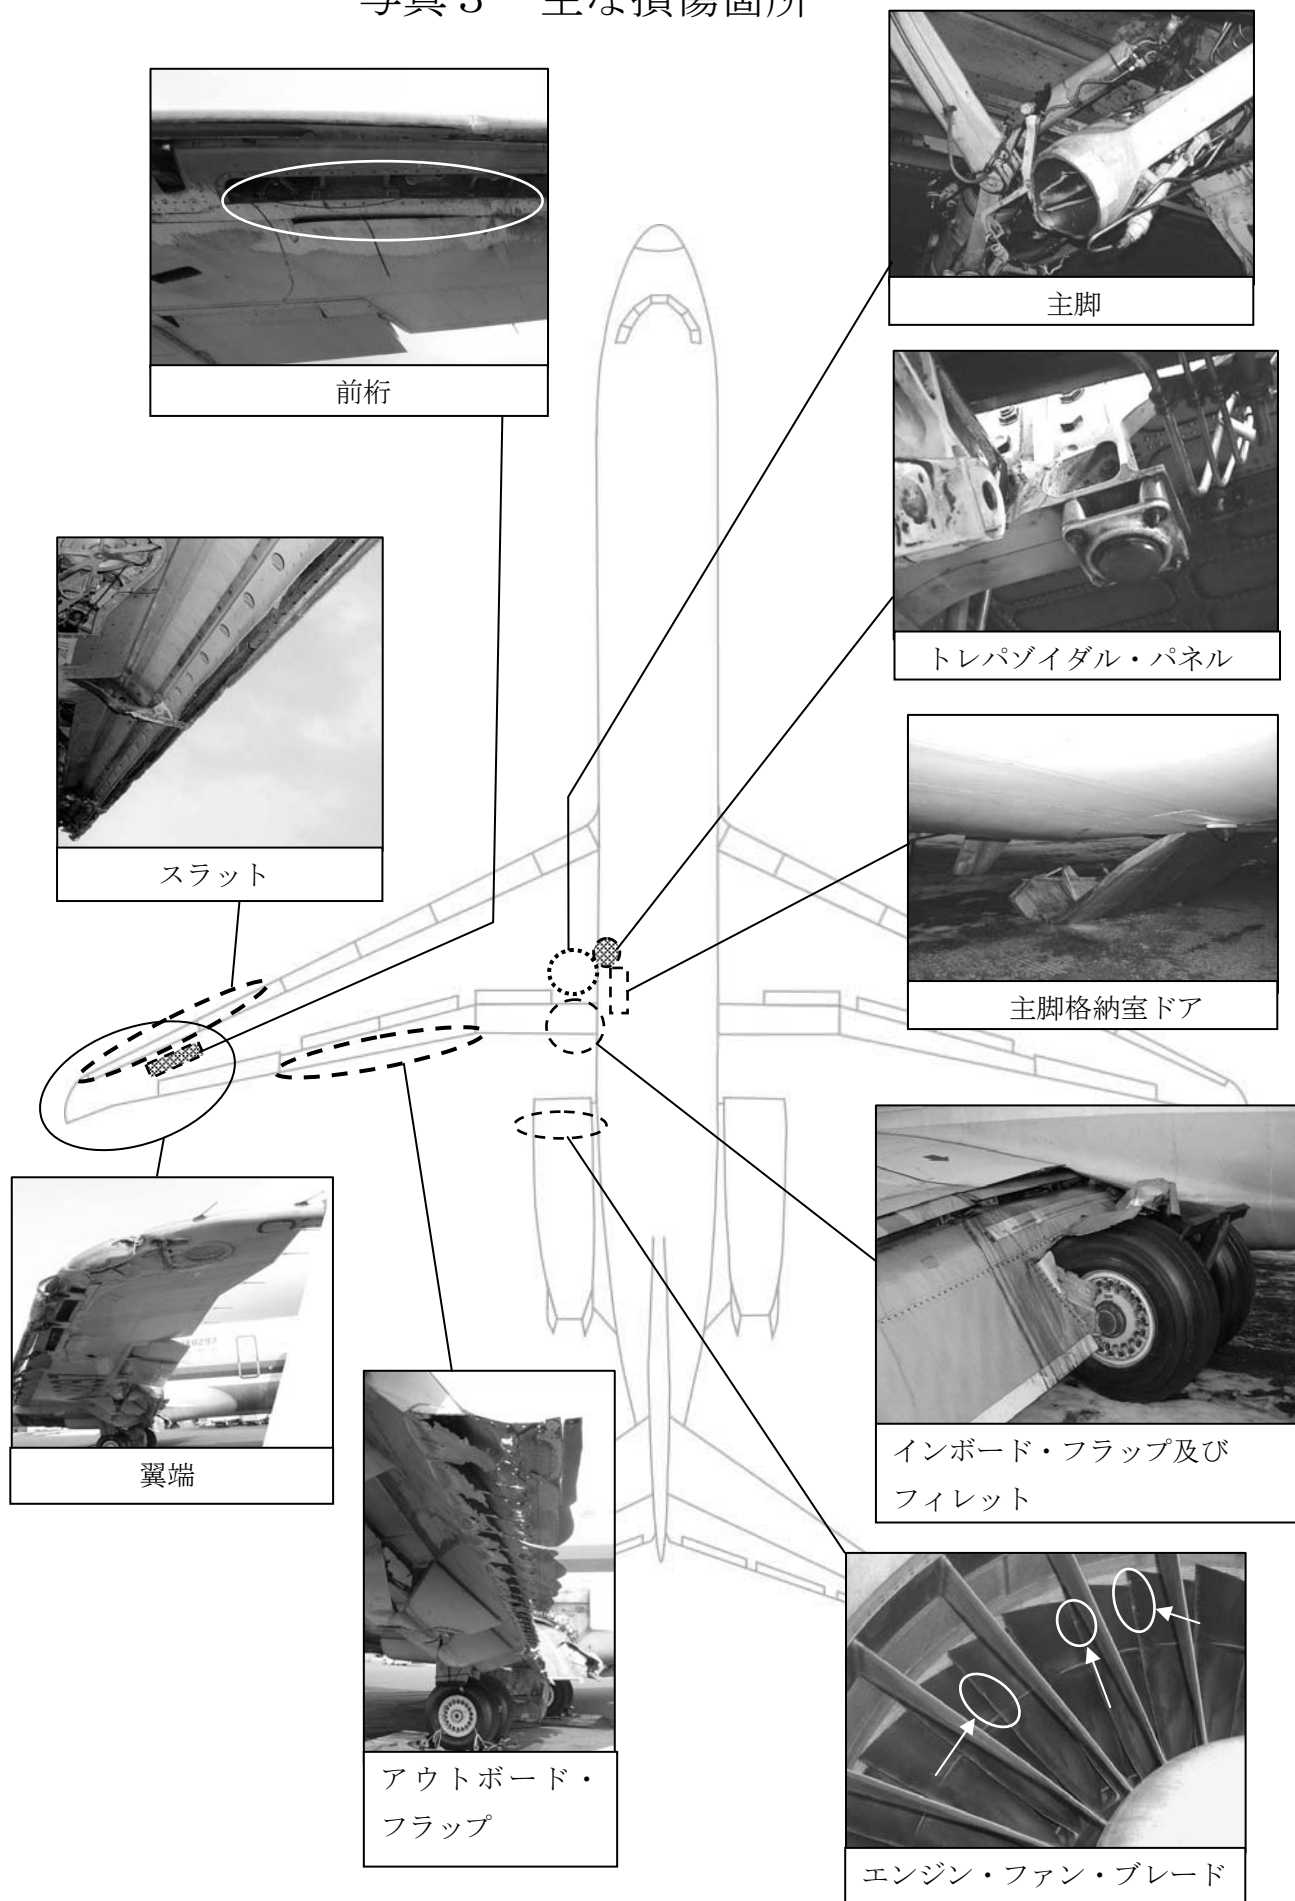
写真3 主な損傷箇所

トレパゾイダル・パネル^{*2} 損傷

翼・胴体間フィレット 損傷

前縁スラット、フラップ、下面外板、翼端 損傷

ショック・ストラット・シリンダー 破断

主脚格納室インボード・ドア 損傷

(4) 左エンジン・ファン・ブレード 損傷

(5) テール・コーン 損傷

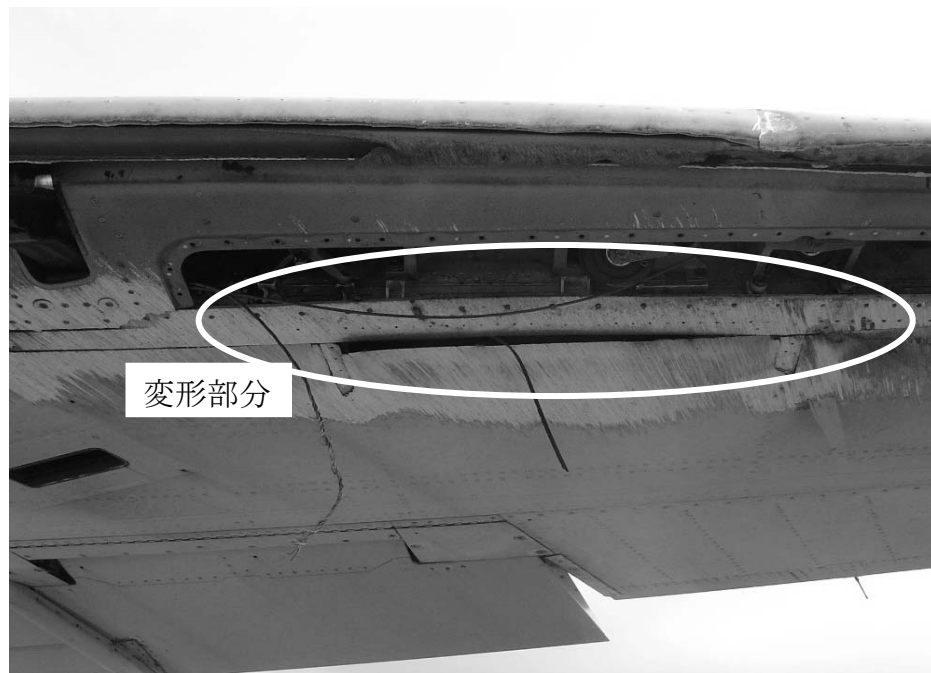
写真4 左主翼前桁の変形

同機が接地直後の16時23分48秒、同機の傾きは左に約7°となった。このことから、このときに左主翼が滑走路に接触し、機体が停止するまで翼を滑走路面に擦りつけ、その際の衝撃等により左主翼の主構造部材が損傷を受けたものと推定される。

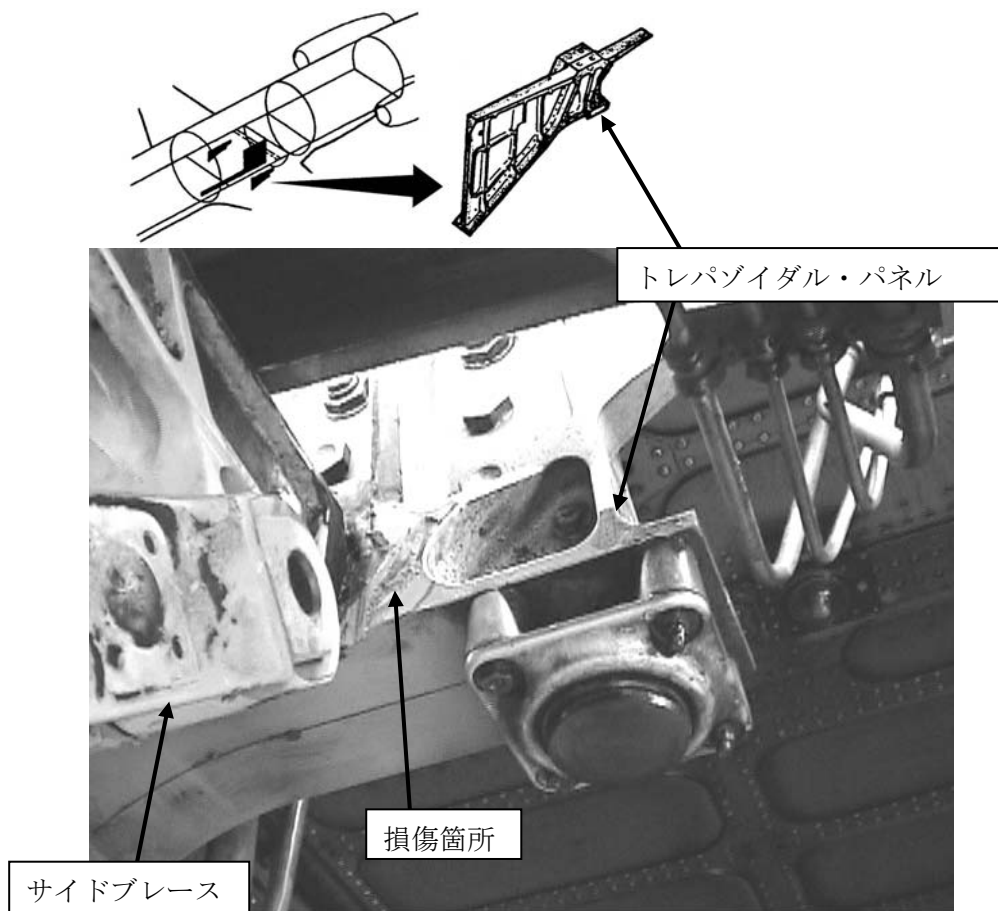
写真5 トレパゾイダル・パネルの損傷

破断した脚下部が引きずられたことにより、サイド・ブレースが後方に引っ張られ、構造部材であるトレパゾイダル・パネルが損傷していた。また、破断した脚下部により、左翼フラップ及び翼・胴体間フィレットが損傷した。

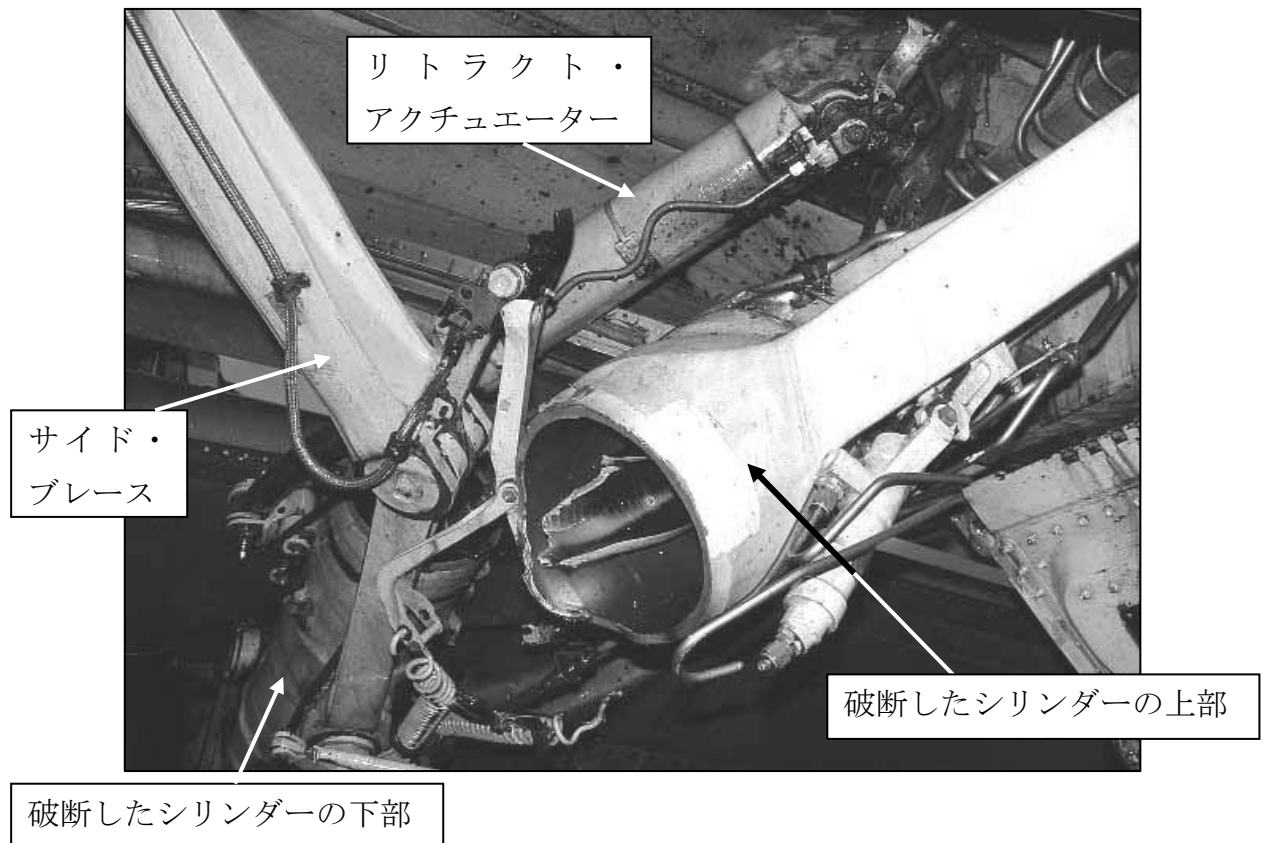
写真6 主脚破断部

同機の左主脚のショック・ストラット・シリンダー(以下「シリンダー」という。)が、上端から約21in(下端から約30in)のところで破断していた。破断した脚下部は、リトラクト・アクチュエーターとサイド・ブレースにより機体から分離せずに引きずられていた。

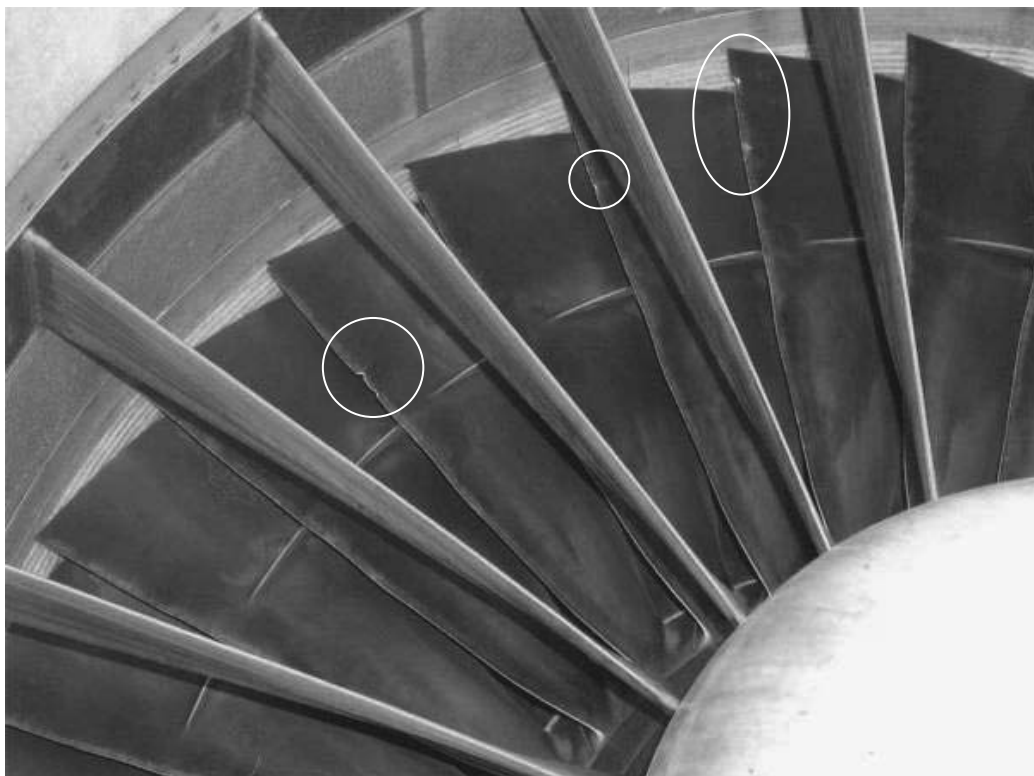
写真7 ファン・ブレードの打痕

2.12.2に述べたように、左エンジンのファン・ブレードは損傷を受けていた。これは、同機が左主翼を滑走路に接触させながら滑走している間に、自機の部品の破片が飛散し、これらがエンジンに吸い込まれ、ファン・ブレードに損傷を与えたことによるものと推定される。

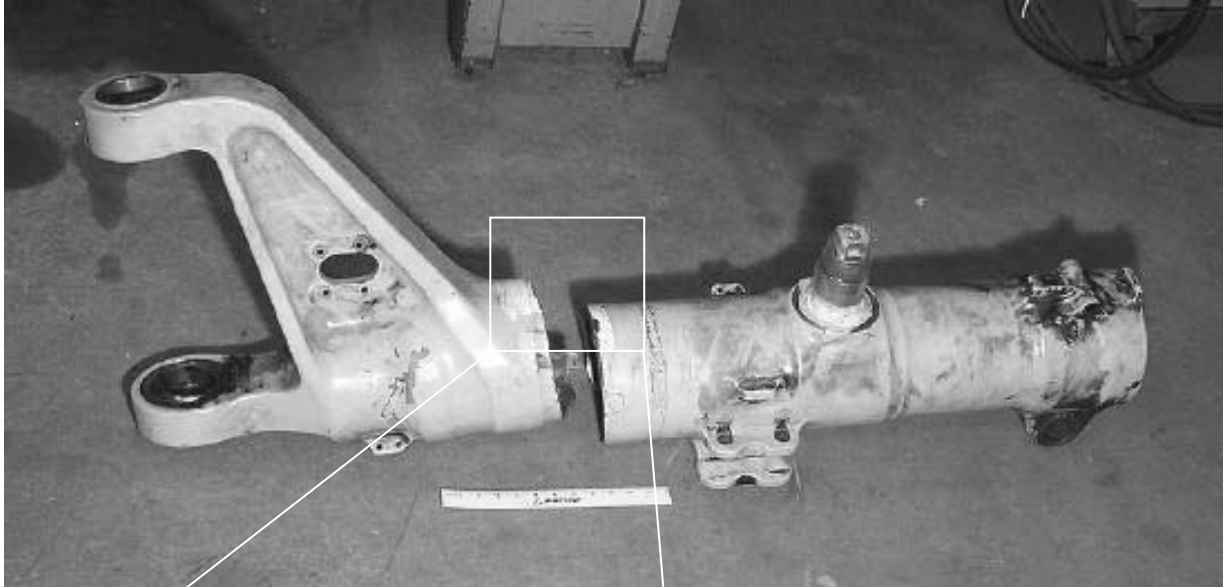
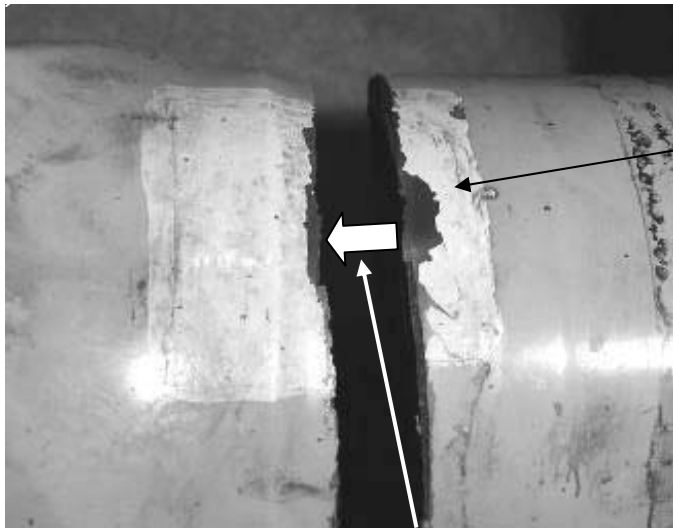
写真8 破断したシリンダー (NTSBより)

シリンダーは、シリンダー上端から約2.1 in下方のヒューズ・セクション^{*3}で破断していた。破断面には5ヶ所以上の疲労痕跡が認められた。

2.16.1に述べたように、同機の破断したシリンダーの破断面に残されていた疲労き裂の長さは、最も大きいもので約0.20inあり、製造者が述べている破断する可能性のあるき裂長0.13inを上回っていた。着陸時の衝撃及びスピンのアップ^{*14}によってシリンダーのヒューズ・セクションに生じた応力に強度が低下していたシリンダーが耐えられず破断したものと推定される。

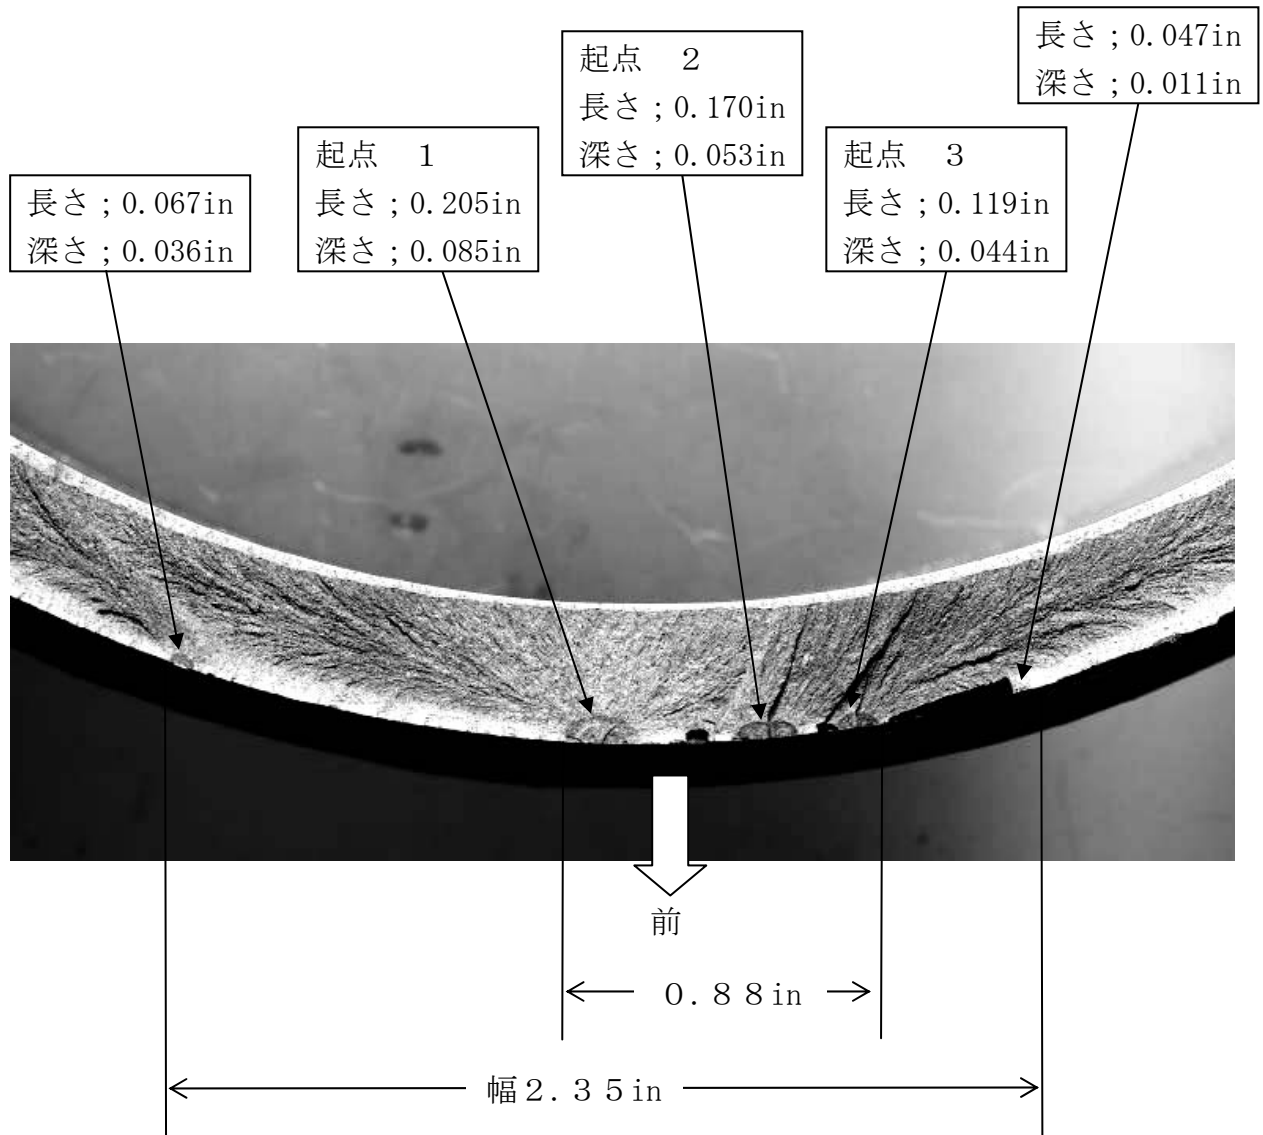
写真9 破断面 (NTSBより)

上記の疲労痕跡のうち、大きな5ヶ所の痕跡は幅約2.35 inの範囲で円周に沿って認められた。そのうち破壊の起点となった3ヶ所の疲労痕跡は、約0.88 inの範囲にあった。

起点1の疲労痕跡の長さは、外周に沿って約0.205 inあり、5ヶ所のき裂長の総和は、約0.61 inに達していた。また、起点1の疲労痕跡の深さは、シリンダー表面から0.085 inに達しており、他の痕跡に比べ最も深かった。

起点1付近のシリンダー表面には、多少傷が認められた。また、シリンダー表面のカドミウム・メッキを剥がしたところ、シリンダー生地表面にグリット・ブラスト^{*4}を施した痕跡が残っていたが、他に傷は認められなかった。

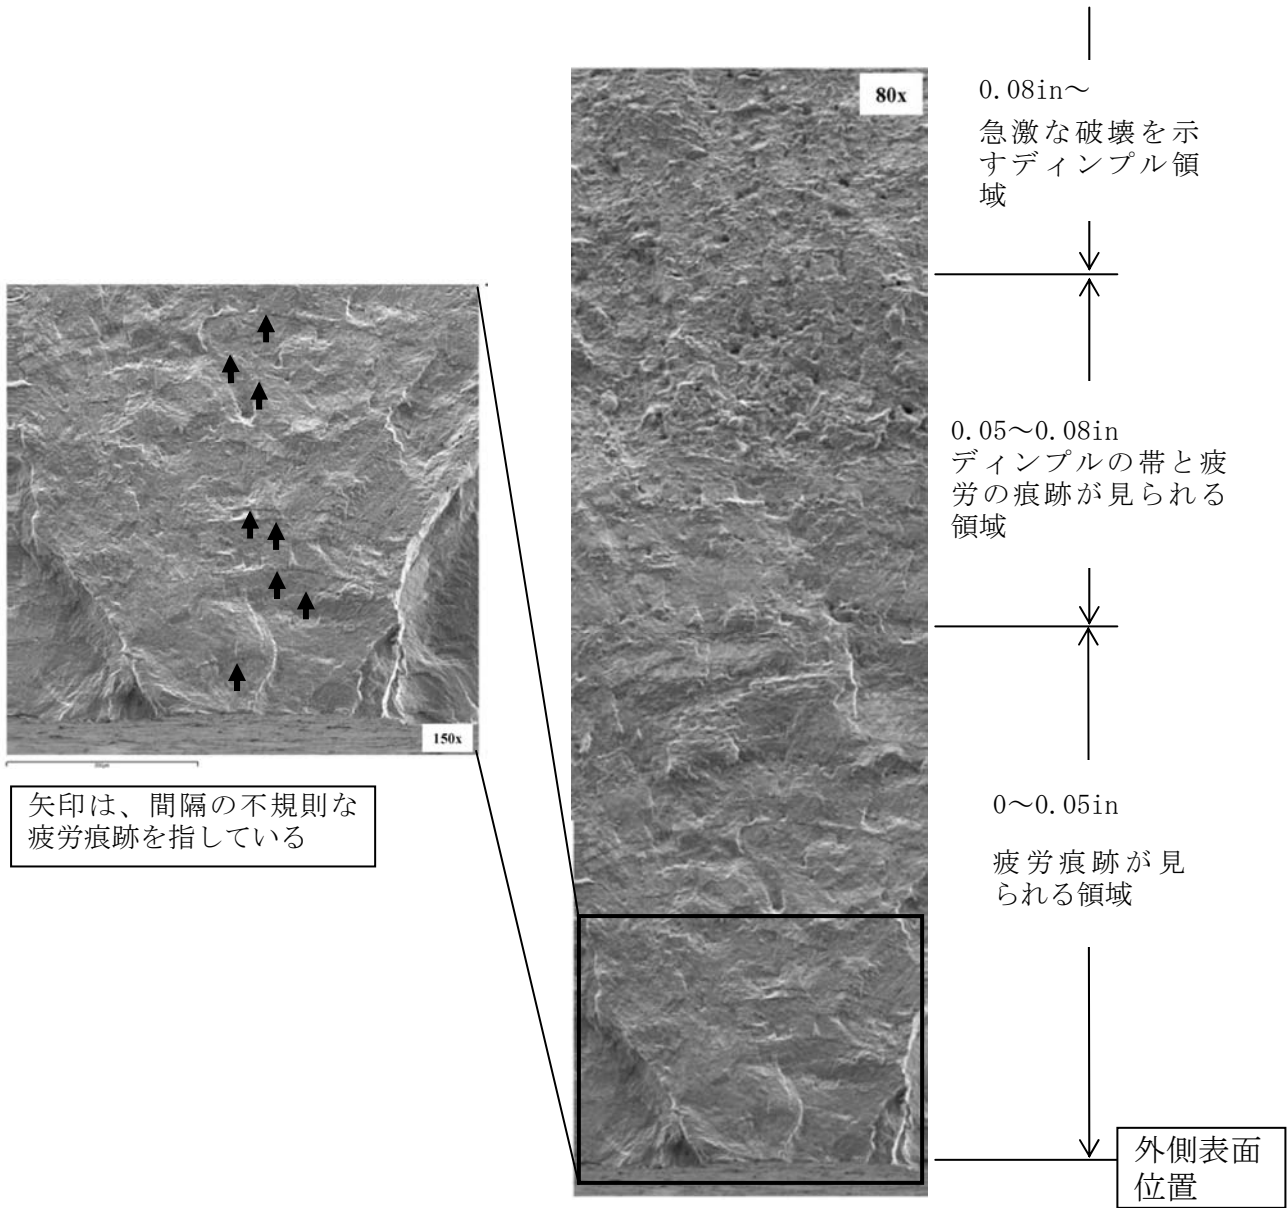
写真10 起点1の破断面拡大 (NTSBより)

起点1の痕跡を電子顕微鏡で観察した結果、シリンダー表面から深さ0.050inの間には、疲労によりき裂が伸展したことを示す円弧状の線が認められたが、この部分にディンプル^{*5}は認められなかった。

深さ0.050inから0.085inの間は、き裂が伸展したため、シリンダーの材料がき裂に対してより敏感になり、急激にき裂が伸展したことを示すディンプルの帯(Bands of Dimple)と、疲労によりき裂が伸展した痕跡が混在していた。

深さ0.085in以降は、ディンプルのみが認められ、急激に破壊したことを示していた。(写真10参照)

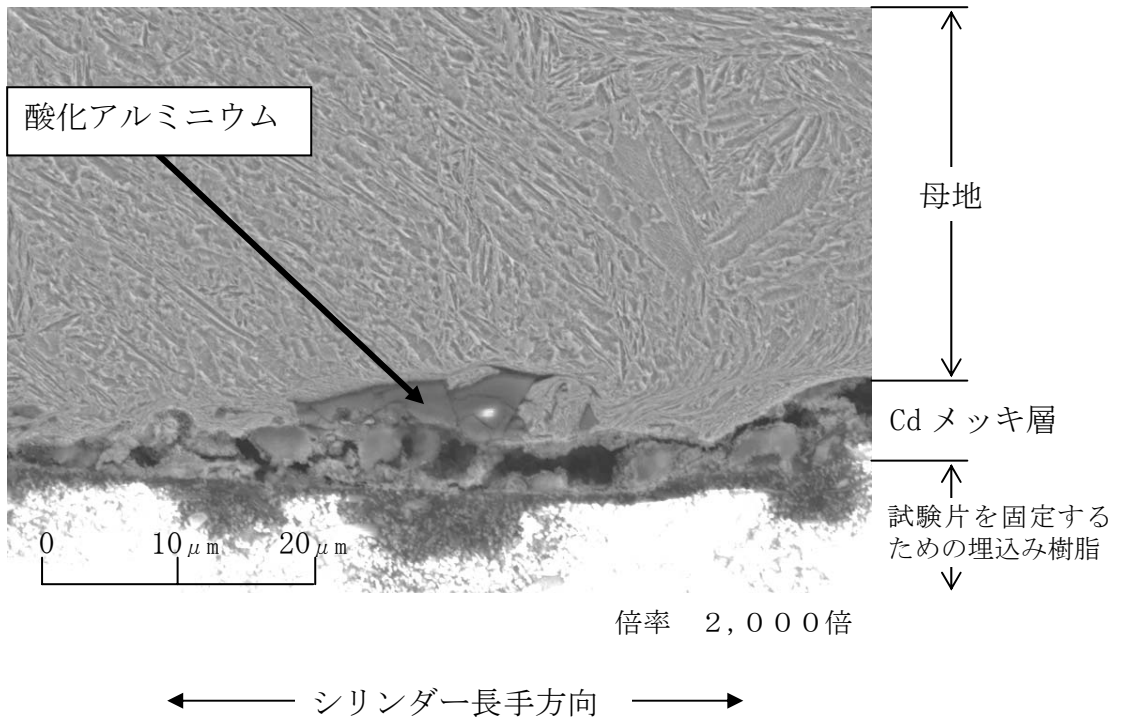
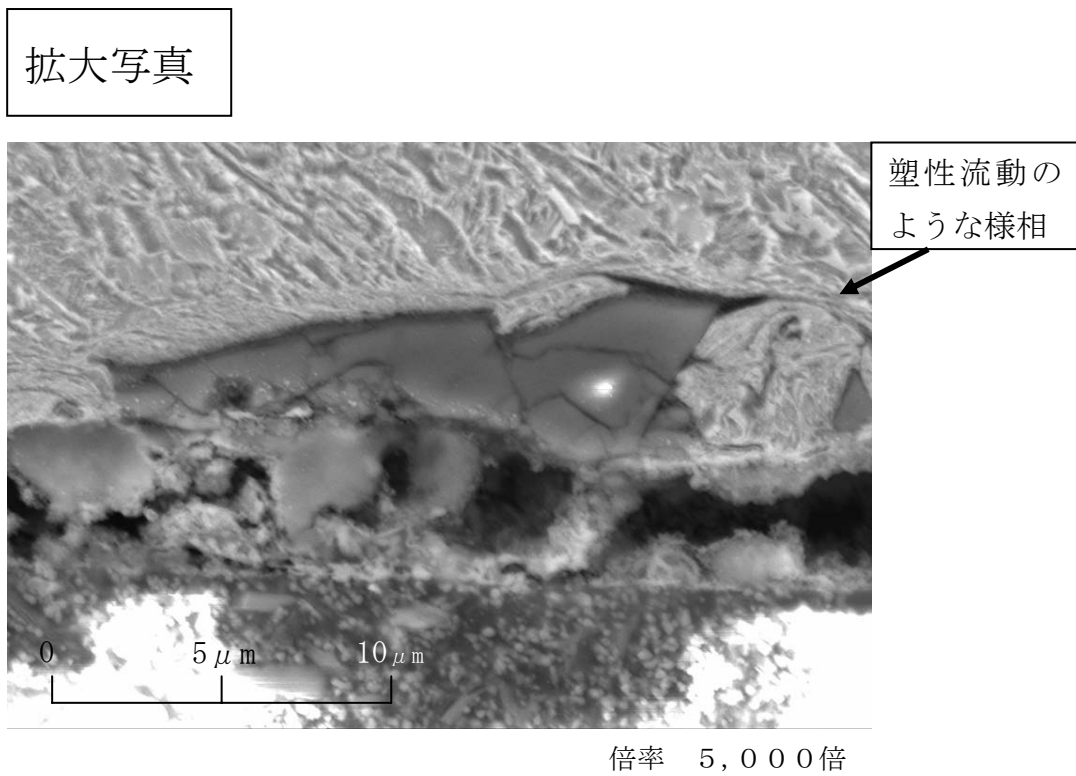
写真 1 1 シリンダー表面に食い込んだ酸化アルミニウム (NIMS より)

また、破断部とは異なる部分のシリンダーを長手方向(縦)に切断し、切断面を研磨し、表面近くの材料の状態を観察したところ、表面の荒れ、グリット・ブラストに使用する酸化アルミニウムの粒の表面への食い込みが認められた。更に、酸化アルミニウムの粒が食い込んだ部分には、塑性変

破断面以外の場所にあった酸化アルミニウムの粒の食い込み及び塑性変形が生じた様相については、3.1.1に記述するとおり、同機がギア・ウォークを経験した以前に行われた、製造時のグリット・ブラストによる酸化アルミニウム粒の吹き付け圧力が高かったことによる可能性が考えられる。

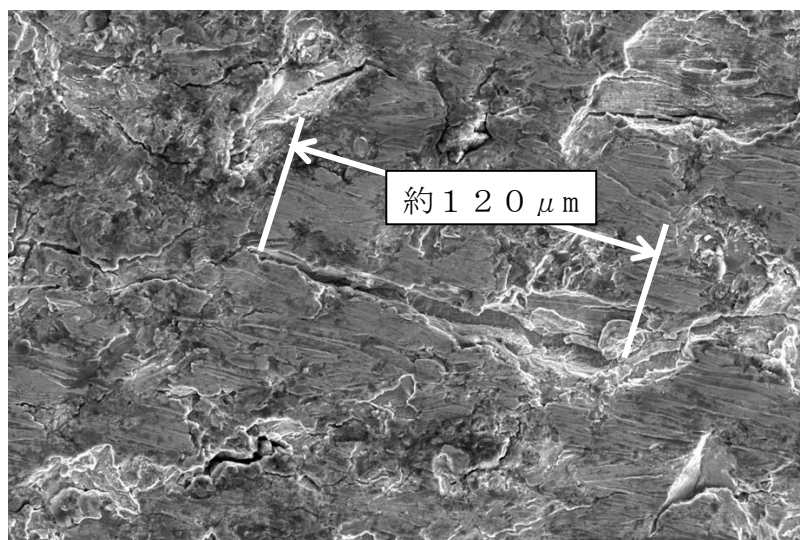
破断面近傍の傷 倍率 500倍

破断部付近のカドミウム・メッキを除去した後のシリンダー表面を観察した結果、表面に荒れ及び傷が認められた。また、破断部付近より少なかったが同様の傷が(5)に述べる試料を切出したシリンダー下部の表面にも認められた。

これらのことから、同機の主脚シリンダーは、製造後の試験飛行における激しい振動を主脚が受けた際、不適切なグリット・ブラストにより生じていた表面の傷を起点としてシリンダーにき裂が生じ、その後の使用に伴ってき裂が伸展し、破断に至ったものと考えられる。また、3.10.2に述べたように、圧縮残留応力がなくなったことで、き裂の伸展が抑制されなくなった可能性も考えられる。
