航空事故調査報告書

航空・鉄道事故調査委員会

VI 個人所属 JA3682

所 属 個人
型 式 ビーチクラフト式C 2 3型
登録記号 J A 3 6 8 2
発生日時 平成17年12月30日 16時03分ごろ
発生場所 広島西飛行場

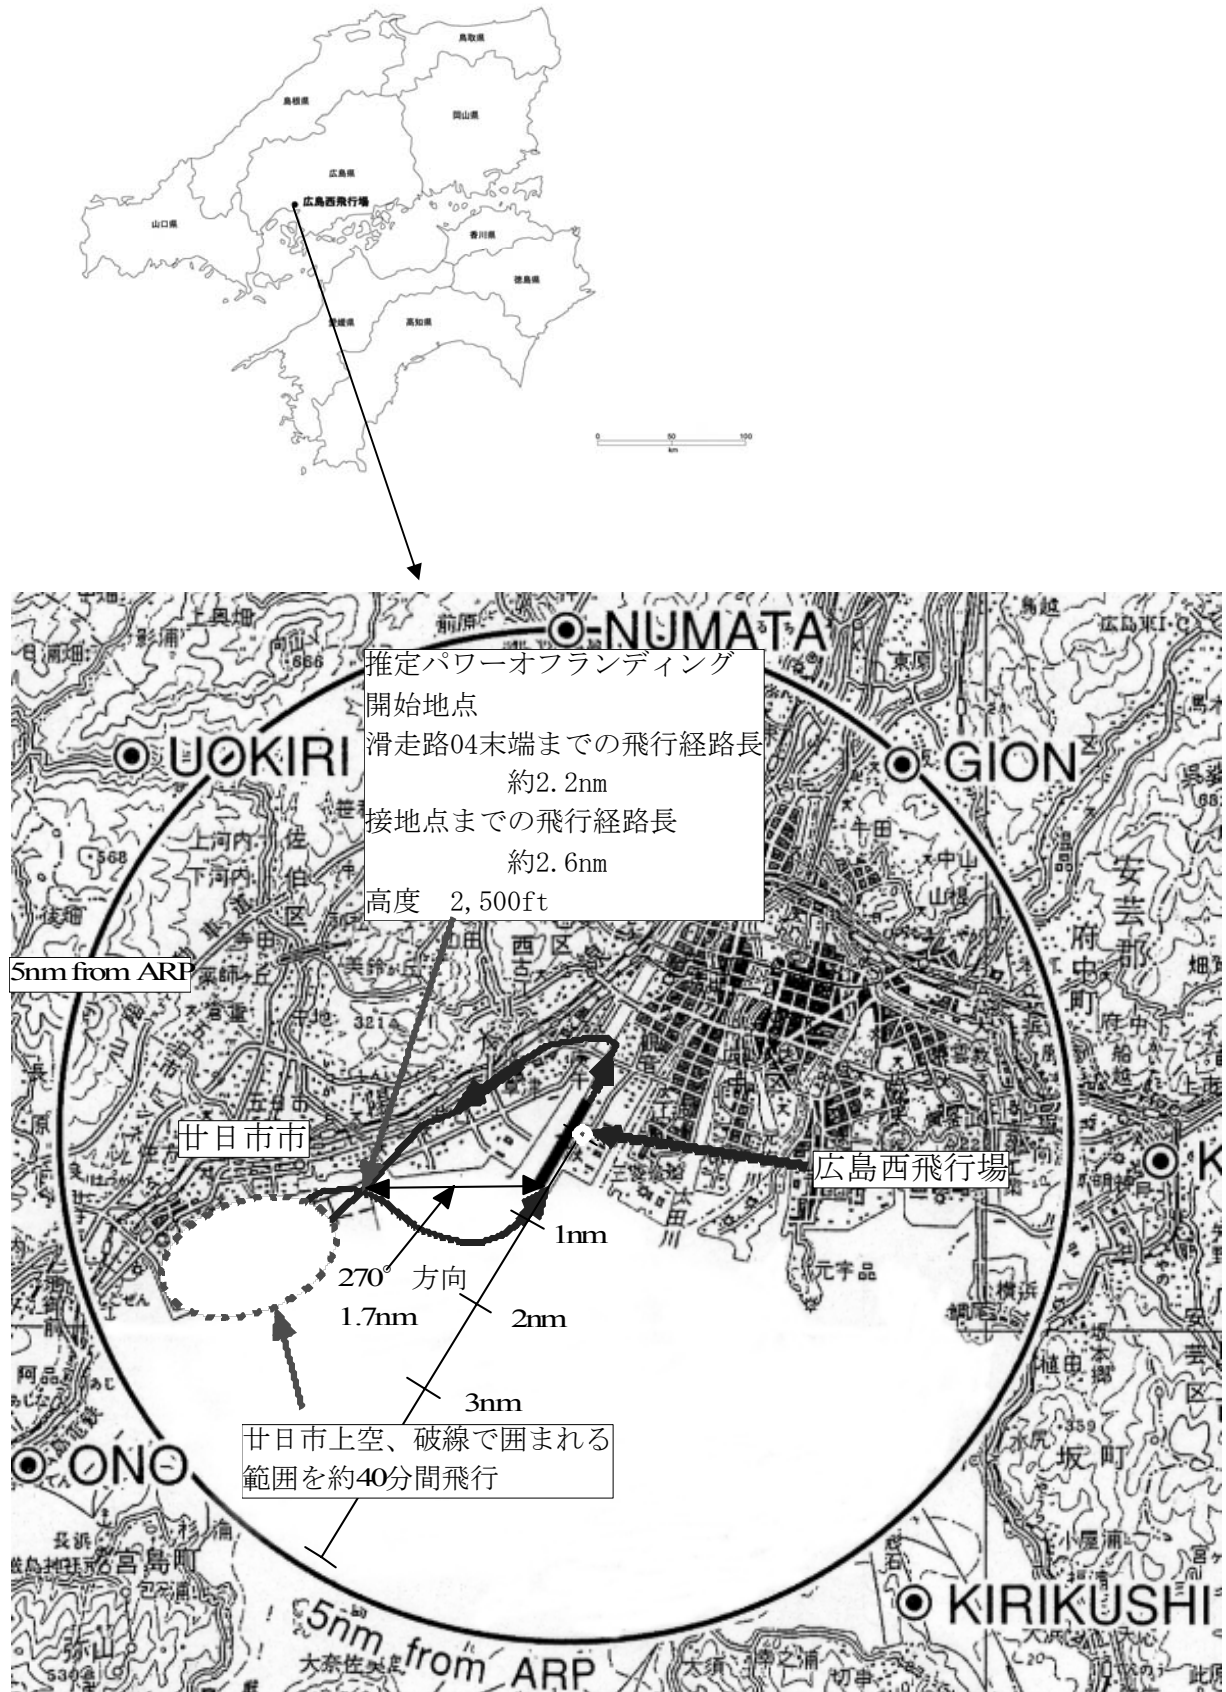
付図1 推定飛行経路図

2.1の記述、及び付図1から、機長がパワー・オフ・ランディングを開始した地点は、高度約2,500ftで推定飛行経路長を直線距離に換算すると、同飛行場滑走路04末端まで約2.2nmの地点であったと推定される。

風の状態やフラップの使用等によって滑空距離は変動するが、同機の滑空性能を考慮すると、パワー・オフ・ランディング開始後の飛行経路長が、開始高度に対し短かったこと、及び機長の高度処理が適切でなかったことにより、同機の進入パスが高くなり、大きな降下率につながったものと推定される。

機長は、パワー・オフ・ランディング慣熟飛行の際、高度処理等が適切に行えずに、当初の接地点目標を変更するような場合は、着陸復行を行うことも考慮すべきであったと考えられる。

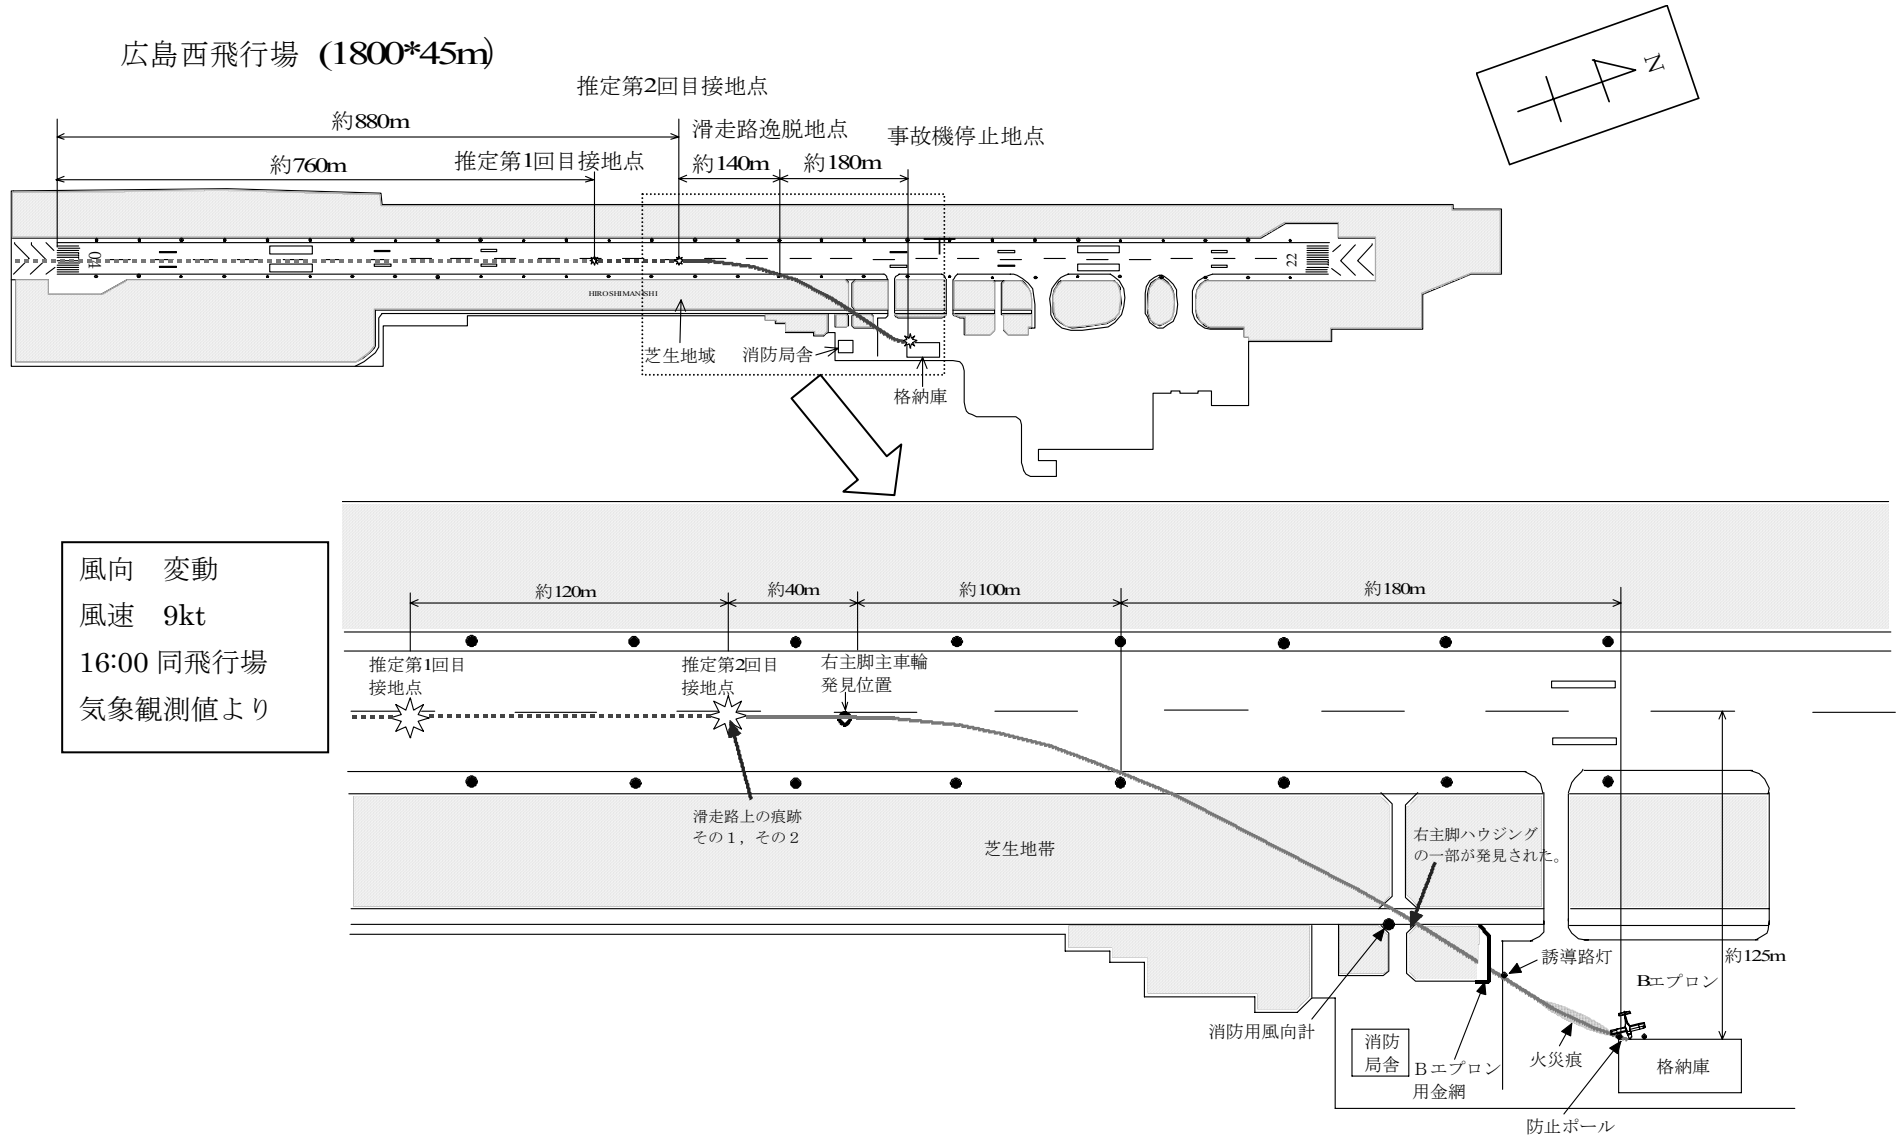
付図2 推定走行経路図

事故現場は、同飛行場の滑走路04末端より滑走路中心線標識に沿って約1,200m進んだ位置から、東側に約125m離れた位置にある格納庫付近であった。

2.5.1(2)及び2.5.1(3)の記述のとおり、同機は滑走路逸脱後、芝生地帯を横切り、消防局舎前の消防用風向計、Bエプロン用金網、Bエプロン誘導路灯及び防止ポール2本を倒壊・損壊させ、滑走路中心線標識から約125m離れたところに停止した。

このことは、2.1の口述からも、同機の姿勢を修正しようと、滑走路逸脱後もスロットルを全開にしていたためと推定されるが、右主脚が折損していることを明確に認識できないことを考慮しても、滑走路逸脱後は速やかにスロットルを閉じ、ブレーキを踏み機体を停止させるべきであった。

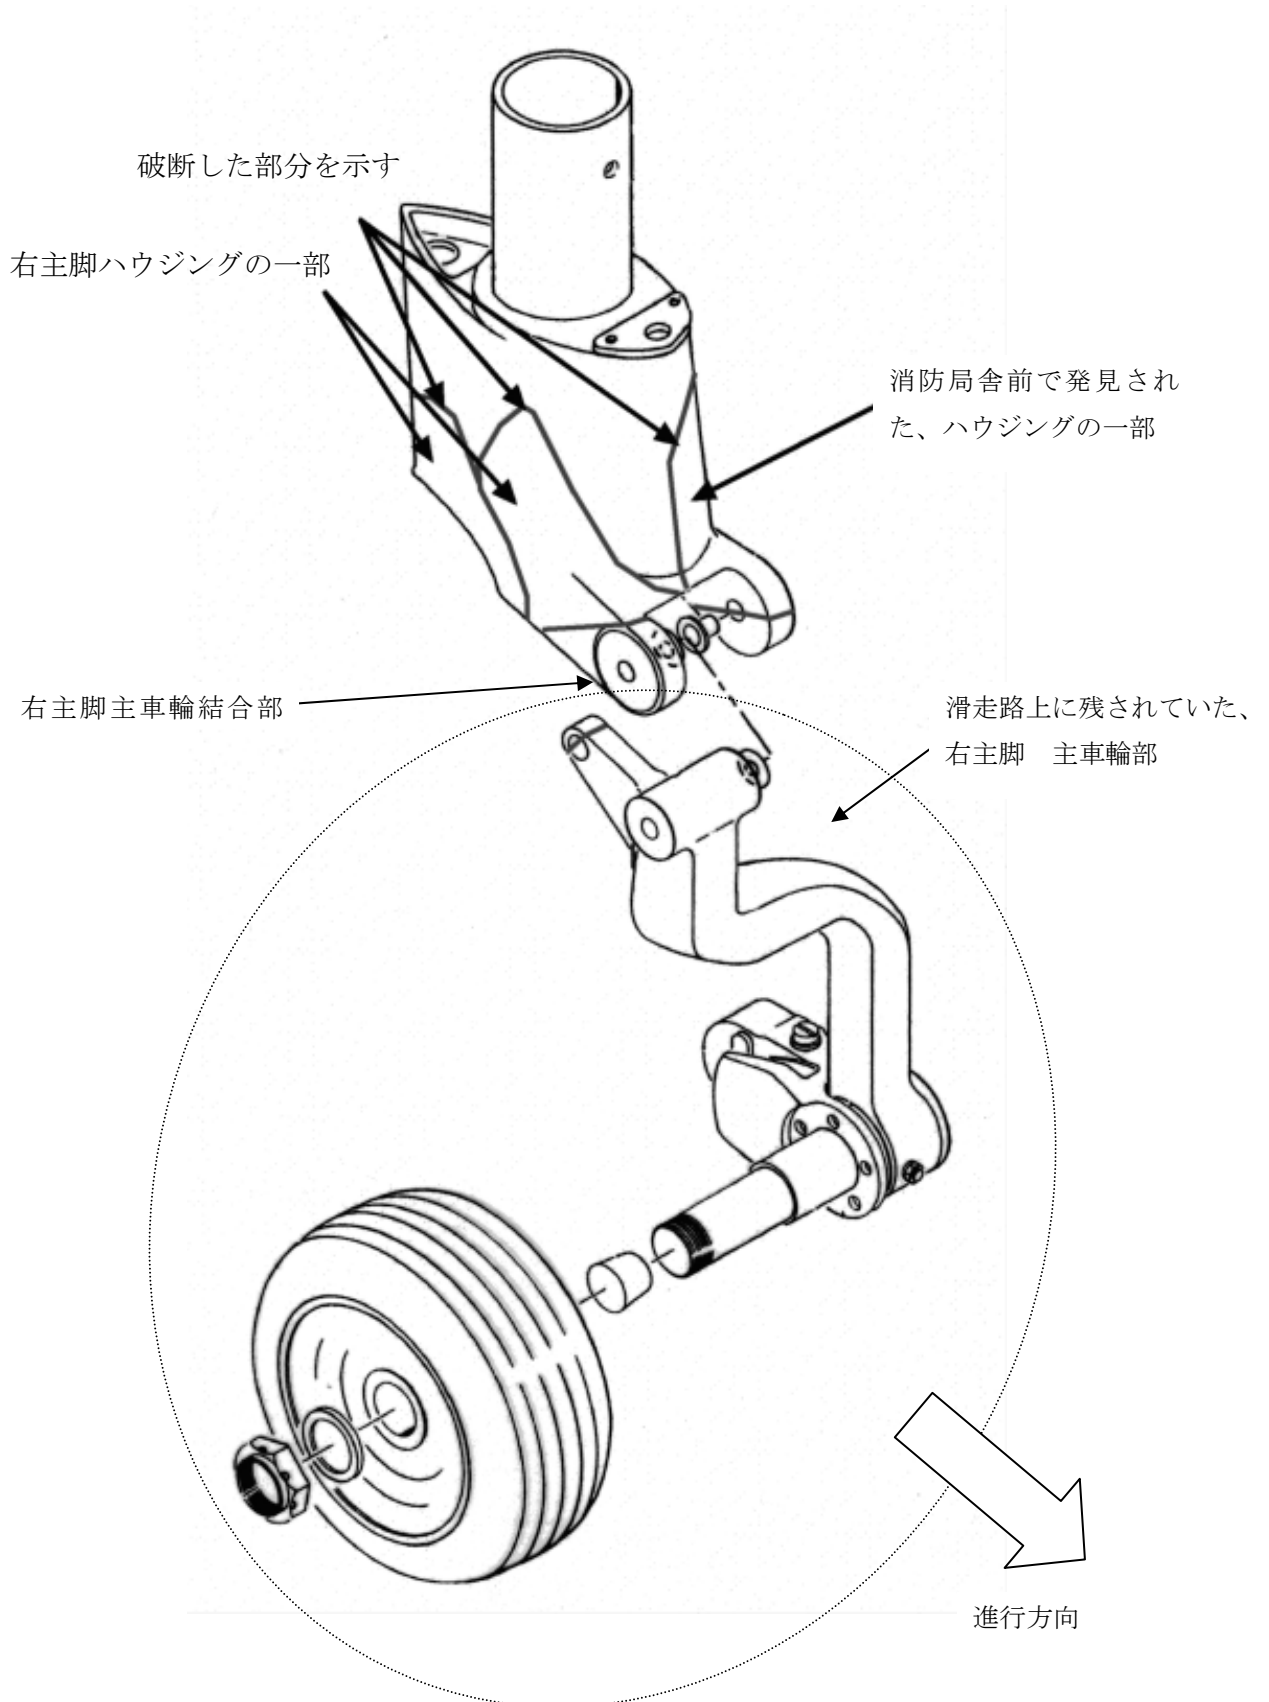
付図4 右主脚折損詳細図

| (1) 右主脚 | 右主車輪とハウジングとの結合部分（以下「主車輪結合部分」という。）が損壊し右主車輪脱落、ハウジングが数ヶ所で破断 |

3.5.2に記述したとおり、同機は滑走路に大きな降下率で接地し、その反動でバウンドしたと考えられること、及び3.5.3に記述したとおり、バウンド後機首を若干左に向け、機体が右側に傾き、滑りを伴った強い2度目の接地が生じた可能性が考えられることが、右主脚主車輪結合部分での折損に関与したものと考えられる。なお、1度目のバウンドした接地が、右主脚主車輪結合部分の折損にどの程度関与したかについては明らかにすることができなかった。

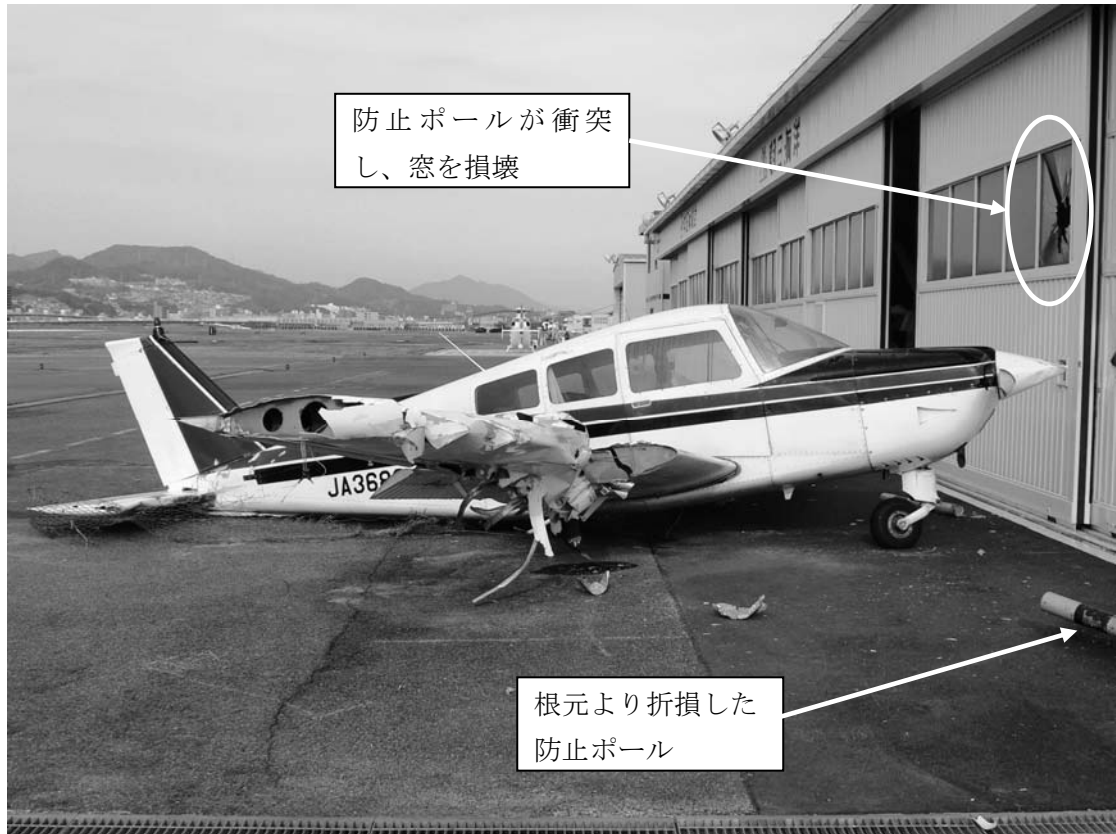
写真1 事故機

個人所属ビーチクラフト式C 2 3型 J A 3 6 8 2 は、平成17年12月30日(金)、慣熟飛行のため、3名が搭乗して広島西飛行場を離陸し、広島県廿日市市上空を飛行後、16時03分ごろ広島西飛行場への着陸時、滑走路を逸脱し、その後、格納庫に衝突して停止した。その際、機体を損傷した。また、機体後方で地上に流出した燃料に引火し、軽微な火災が発生した。

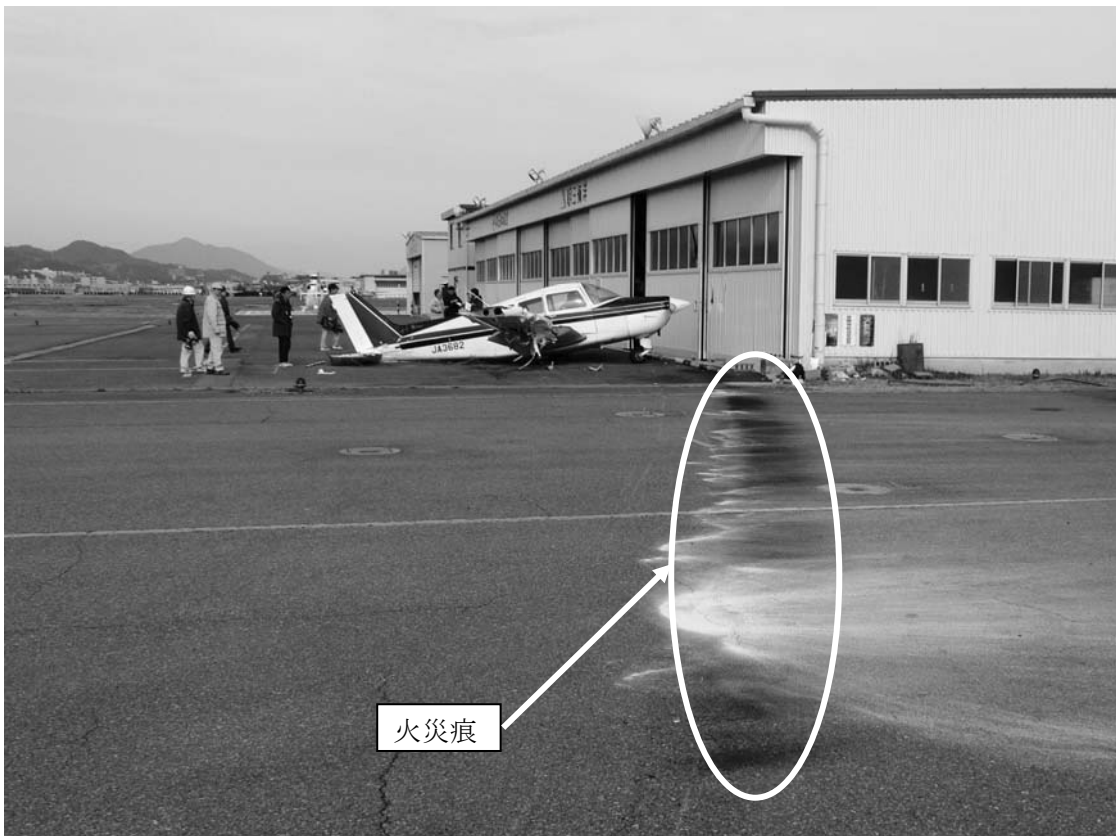
写真2 火災痕

格納庫前の防止ポール付近から、滑走路逸脱点方向に長さ約20m、幅約0.7mの火災痕があった。

同機から漏れた燃料に引火し、火災が発生した。

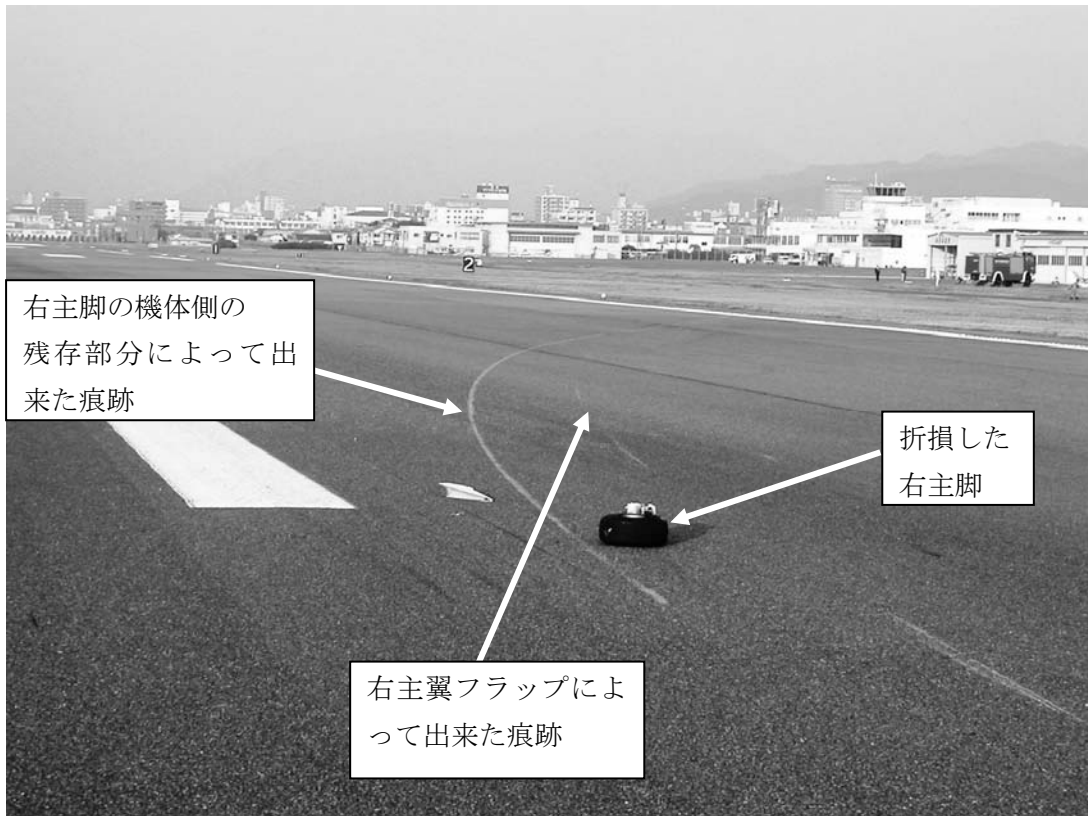
写真3 滑走路上の折損した右主脚

その位置より約40m先の地点で右主脚の主車輪部が残されていた。この地点より進行方向右側に右方向に弧を描いた様に偏向していく痕跡が2本残されていた。さらに、この痕跡に沿うようにタイヤのスリップ痕が滑走路上に残されていた。

(1) 2.5.1(1)に記述したとおり、滑走路上に引っかけた痕跡が2ヶ所発見されたが、これらの痕跡は、折損した右主脚が引っかけた痕跡であると推定される。

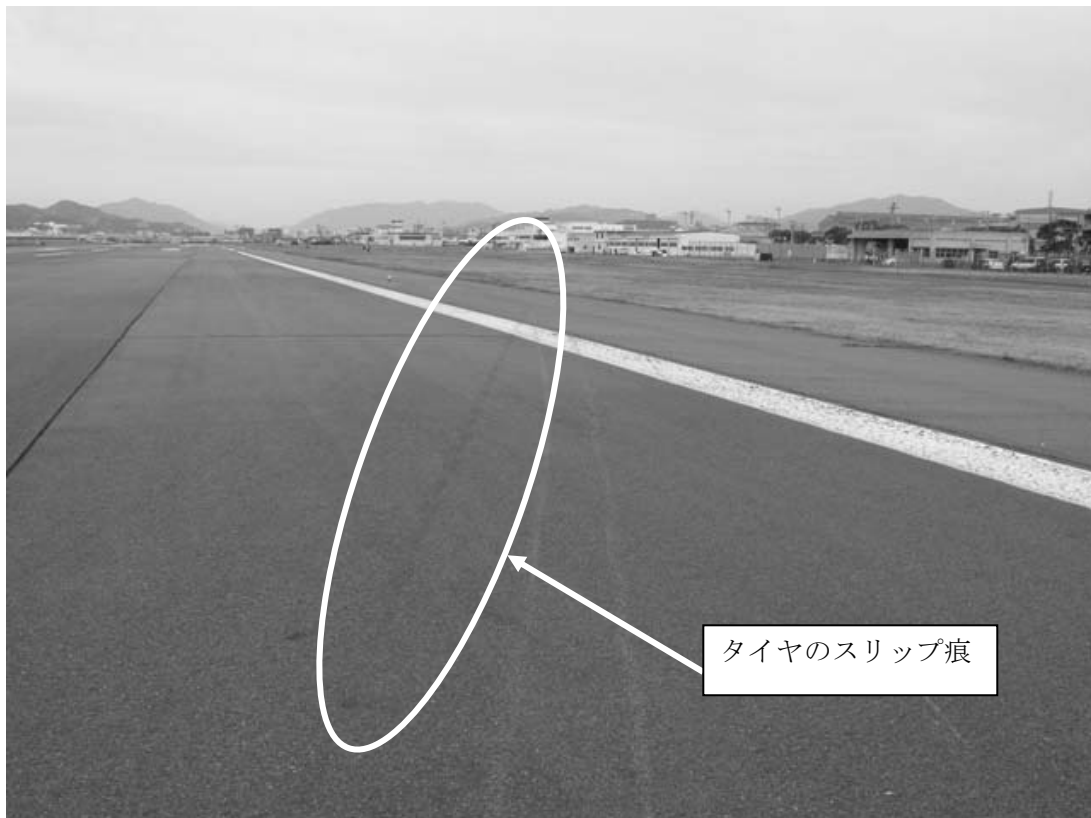
写真4 滑走路上のタイヤのスリップ痕

(2) 2.5.1(1)に記述したとおり、滑走路上で右主脚の主車輪部が発見された地点から、進行方向右側に右方向に弧を描いたように偏向していく痕跡が2本発見されたが、1本は折損した右主脚機体側の残存部分、もう1本は右主翼フラップによるものであると推定される。さらに、この痕跡に沿うようにタイヤのスリップ痕も発見された。このスリップ痕は、2.1に記述したとおり、同乗者Aが左ラダー・ペダルを一杯に踏んだことによりできた、前脚のスリップ痕であると推定される。

左ラダー・ペダルを一杯に踏んだため、前輪タイヤが機体の進行方向に対し異なる方向になり、さらに2.1に記述したとおり機長及び同乗者Aは、機体が偏向後もスロットルを全開にしていたため、断続的に滑走路上に残されたものと推定される。

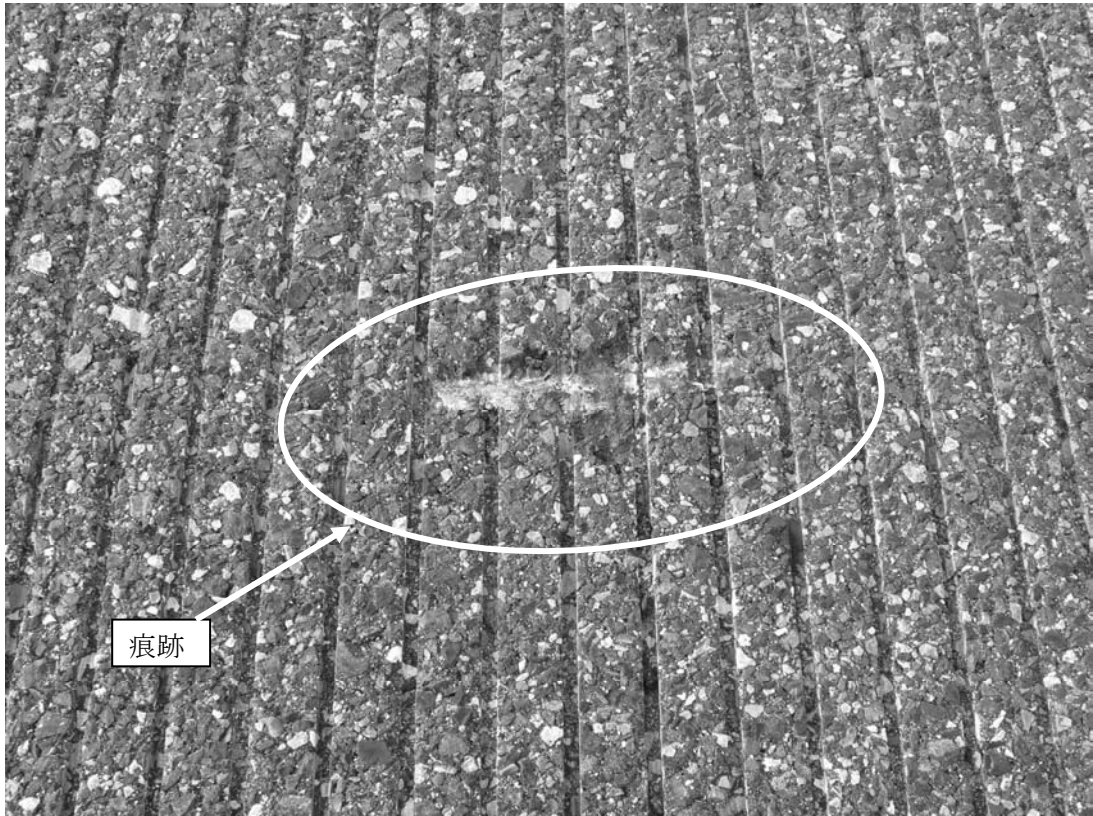
写真5-1 滑走路上の痕跡 その1

滑走路04末端より約880mの滑走路に、何かが引っかいた痕跡が2ヶ所発見された。

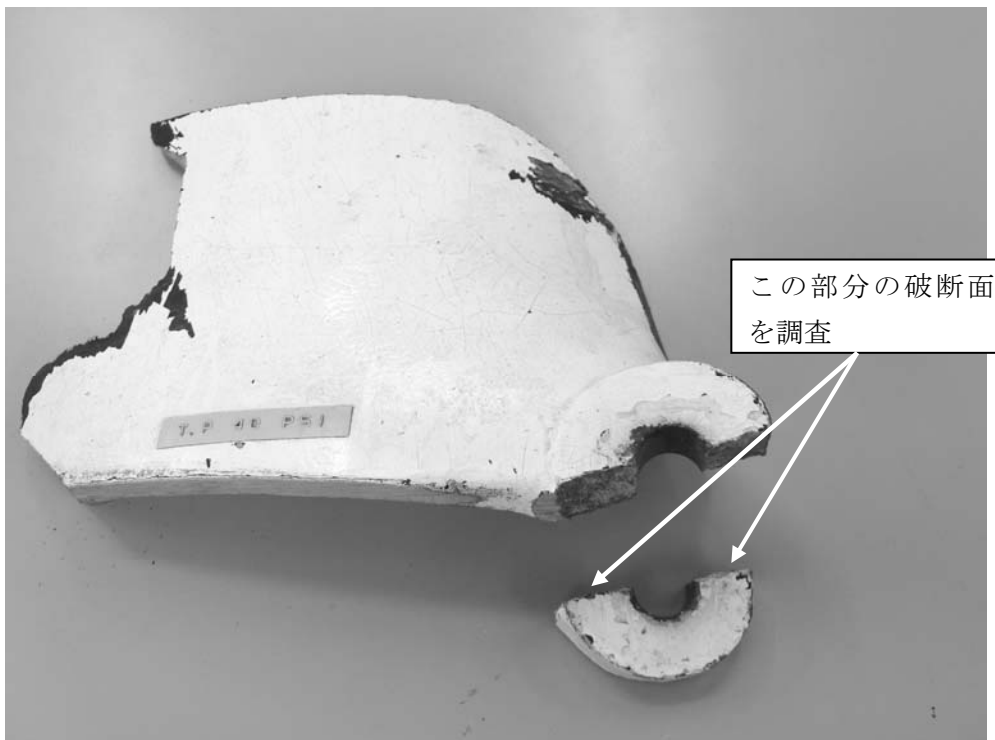
写真6 右主脚主車輪結合部分及び右主脚ハウジングの一部

右主脚主車輪結合部分の破断面調査を行った結果、疲労破壊につながるようなき裂、損傷は発見できなかった。

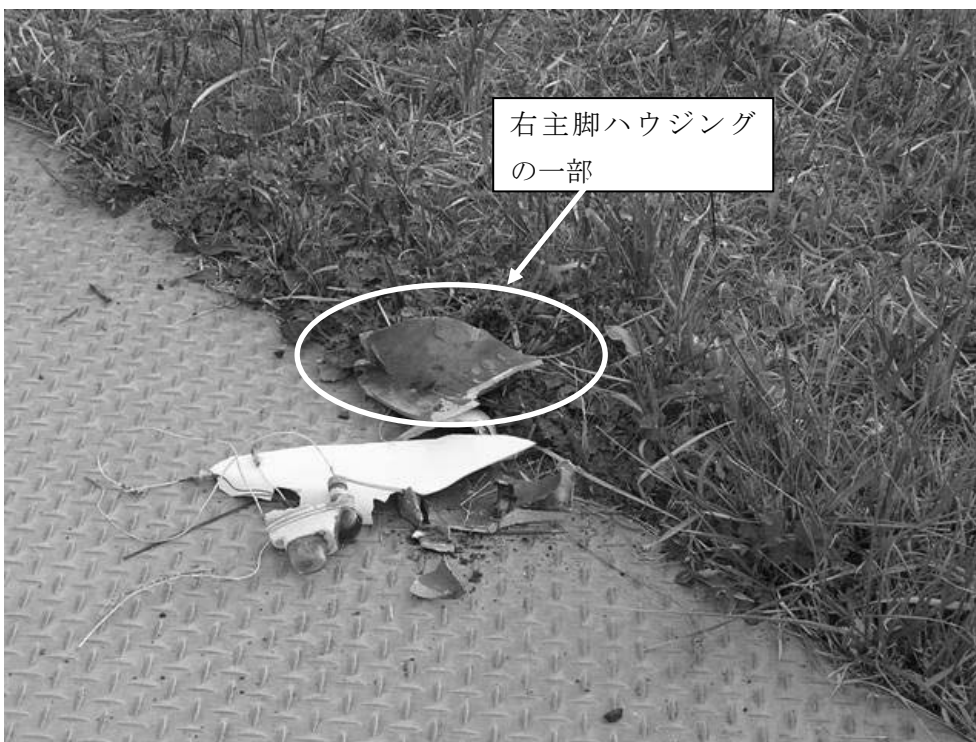
写真7 消防局舎前で発見された右主脚ハウジングの一部

消防局舎前で、右主脚ハウジングの一部が発見された。

2.5.1.(2)に記述したとおり、消防局舎前で右主脚ハウジングの一部が発見されたことから、消防局舎付近で右主脚ハウジングが破断したと考えられる。
