航空事故調査報告書

航空・鉄道事故調査委員会

Ⅲ 個人所属 G-K I R K

所 属 個人
型 式 パイパー式 J 3 C - 6 5 型
登録記号 G - K I R K
発生日時 平成 1 7 年 1 0 月 2 1 日 1 3 時 0 8 分ごろ
発生場所 石川県金沢市

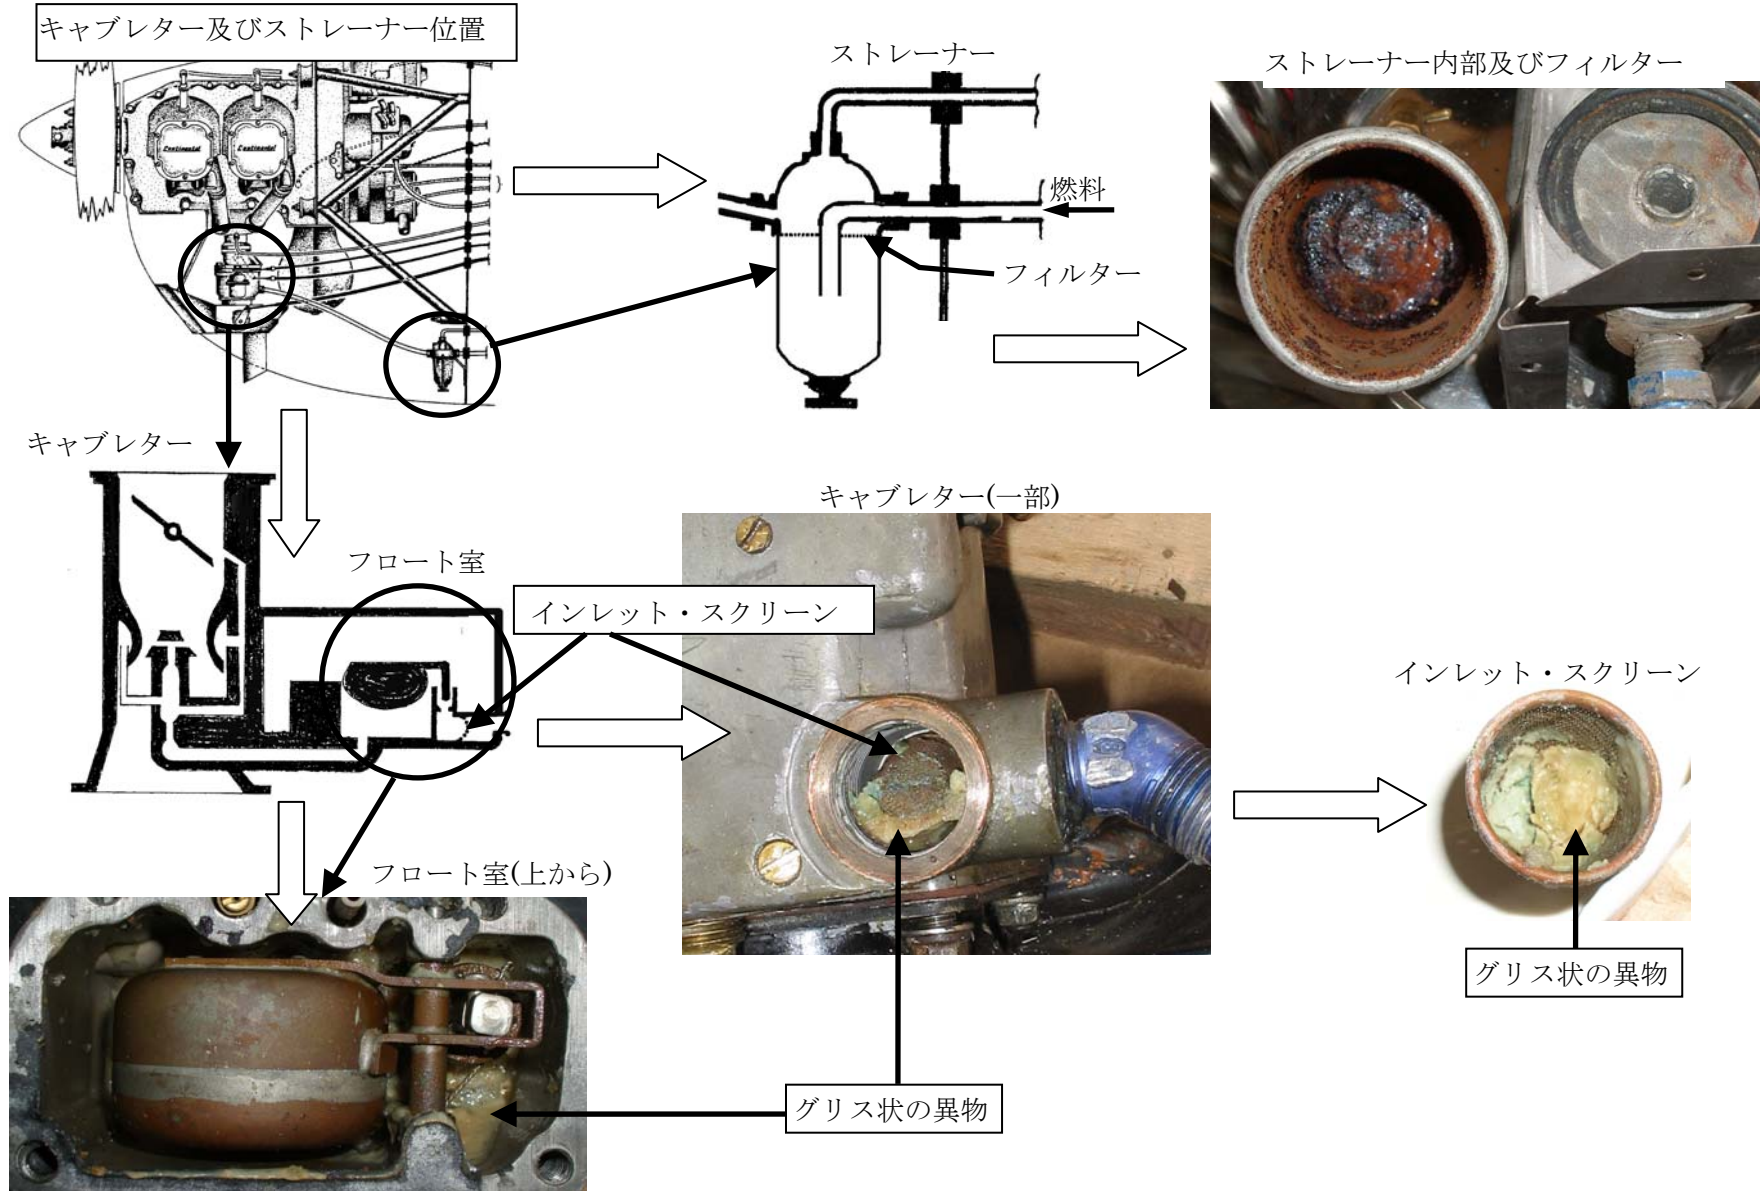
付図3 フロート室及びストレーナー

(1) キャブレターのインレット・スクリーン周辺に 그리스 状の異物(以下「異物」という。)が多量に堆積しており、この異物によりインレット・スクリーンの大部分が目詰まりしていた。

(2) ストレーナー内に腐食及び鉄錆が見られたが、フィルターには目詰まりは見られなかった。

- (6) ストレーナー

ストレーナーからは細菌類(好気性細菌、酵母菌、嫌気性細菌)は検出されなかった。

ストレーナー内部及び燃料フィルターの一部には、鉄錆が見られた。

赤外吸収スペクトル法による分析結果から、水と考えられるピークが観察された。

① 2.9.1(1)で述べたように、インレット・スクリーン周辺に異物が多量に堆積し、インレット・スクリーンの大部分が目詰まりしていたことから、この異物により燃料の流れが制限されエンジンが不調に陥ったものと推定される。

② 2.1.1(2)で述べた、機長が韓国で点検した際に発見したストレーナー内のスライムと、調査で発見したインレット・スクリーン周辺に堆積した異物とは同質のものであると推定される。

機長は、エアブローでそれらの異物を洗浄したと述べており、異物の残留はストレーナー内及びフィルターには見られなかったことから、ストレーナー内及びフィルターの洗浄は十分に行われたものと考えられる。しかしそれ以外の部分の燃料ライン内部やキャブレター等の洗浄が十分ではなかったために、完全には除去できなかった異物が、インレット・スクリーンへと流れ、目詰まりしたものと推定される。

③ 2.1.1(2)で述べたように、同機は韓国に約5ヶ月間野ざらし状態で駐機されており、それ以前においても同様に長期にわたる駐機は野ざらし状態であった可能性が考えられる。その結果燃料タンク内のガソリンが蒸発し、ガムや過酸化物質、有機酸等を生成し、ガムが大量に堆積し異物となり、有機酸やタンク内に溜まった水分により、アルミニウム製である燃料タンクが腐食したものと推定される。

(1) 2.1.1(2)で述べたように、同機は日本に飛行してくる前の約5ヶ月間、韓国で野ざらし状態で駐機されていた。異物は短時間で生成される物質ではないと推定されることから、長期の駐機においては、良好な駐機状態を確保することはいうまでもなく、燃料タンクを空にする等の処置を取っていれば異物の発生はなかったものと考えられる。

(2) 機長は「ネットしたスライムがストレーナー内に溜まっていた。それらをエアブローで洗浄し、アブガスを入れて再び試運転を行ったところ、アイドリングが650rpmになり、スライムはなくなっていたので、日本への飛行を決心した」と述べているが、行われた洗浄は十分ではなく、異物が完全には除去されなかったものと推定される。

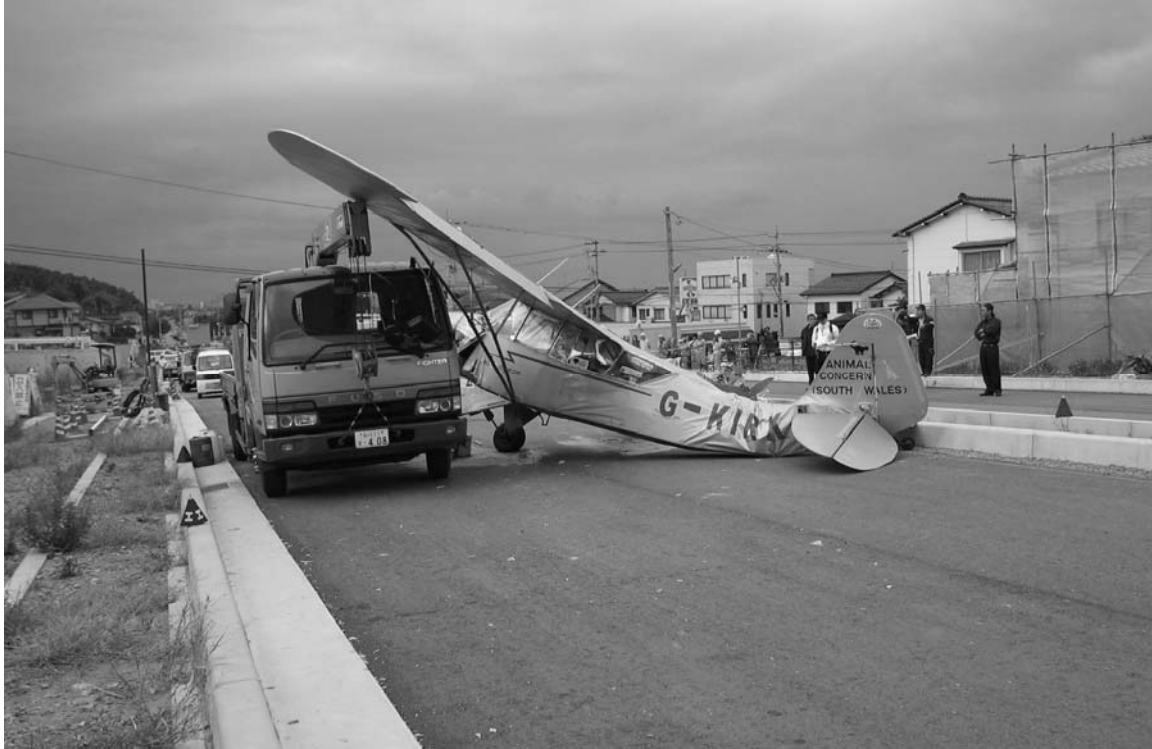
写真1 事故機一 1

事故現場は、金沢市窪の工事中の道路上であった。同機は、機首を南南西に向け、左主翼を普通貨物自動車の荷台に乗り上げた状態で停止し、前方胴体下部は、地上の車両と接触した際に損傷していた。

エンジン・マウントは破損し、カウリング下面は破損していた。

下面の外板はゆがみ、破損していた。

後部は変形、破損していた。

右主翼は取付け部が破損し、主桁及び羽布が破損していた。

キャブレターが破損・脱落していた。

プロペラ・ブレードの先端部は飛散していた、更に片方のブレードはトラックの荷台部分に挟まれ、金属で保護された前縁部分から破断していた。
