航空事故調査報告書

アカギヘリコプター株式会社所属 JA9490

所 属 アカギヘリコプター株式会社
型 式 ベル式206B型(回転翼航空機)
登録記号 JA9490
発生日時 平成18年7月26日 07時48分ごろ
発生場所 茨城県筑西市^{ちくせい}

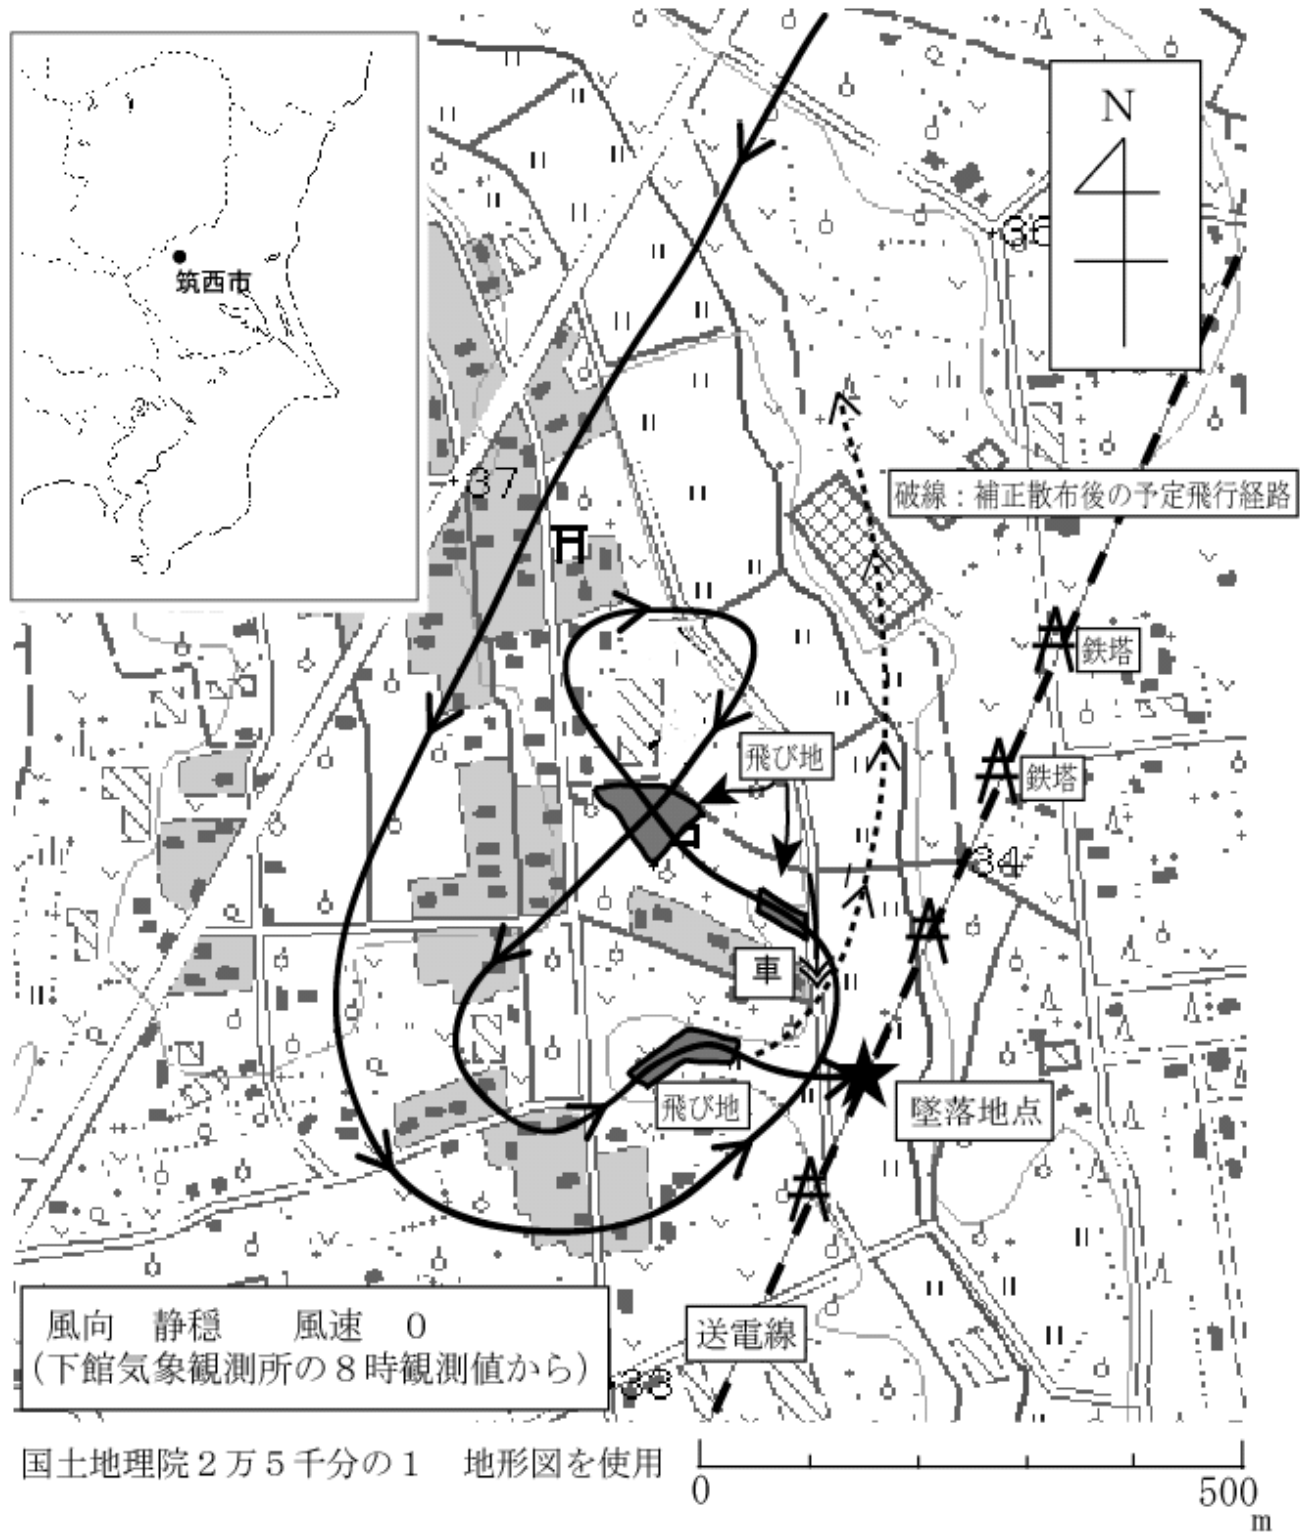
付図1 推定飛行経路図

07時43分に作業ヘリポートを離陸し再び南に向かい、指摘を受けた場所の補正散布を始めた。散布漏れは3ヶ所の飛び地であったが、最初の2ヶ所を送電線から遠ざかる方向で散布した後、最後の1ヶ所を確認しているときに意識の中で送電線の存在が疎かになったと思う。その結果送電線へ直角に近い角度での散布飛行となっていた状況下で、前方の道路上に林の陰から車が走り出てきたのを見つけた。散布エリア付近の車の通行は過去に経験していたが、車が突然現れたことに加えて、お互いの位置関係から車への薬剤飛散の可能性が高かったため、はっと思って散布スイッチを切り、薬剤が少しでも降りかからないようにと思いつつ、その車の動きを目で追っていた。あと思ったときには、ものすごい勢いで送電線が右の視野に飛び込んできたので、思い切り左にバンクをかけて回避しようとしたが「ドドド」という感じで送電線に接触し、機体が一瞬引っかかったような気がした。機体が揺れ動き、サイクリックを保持するのが精一杯であった。墜落後気が付いた時にはエンジンは停止していた。

3.5 事故直前の補正散布のエリアは、送電線から200m以内であったが、機長の口述から、2.6.1(2)に記述した同社の作業基準書に規定する、送電線に対して30°～45°に進入し平行に散布する方法ではなく、散布エリアの形状に合わせて送電線に向かって直角に近い角度で散布を行っていたものと推定される。送電線に直進するように散布していたことから、送電線を回避することに余裕がなくなりつつある状況下において、機長は急に現れた車に注意が奪われたため、送電線の発見が遅れ、回避が間に合わなかったものと推定される。

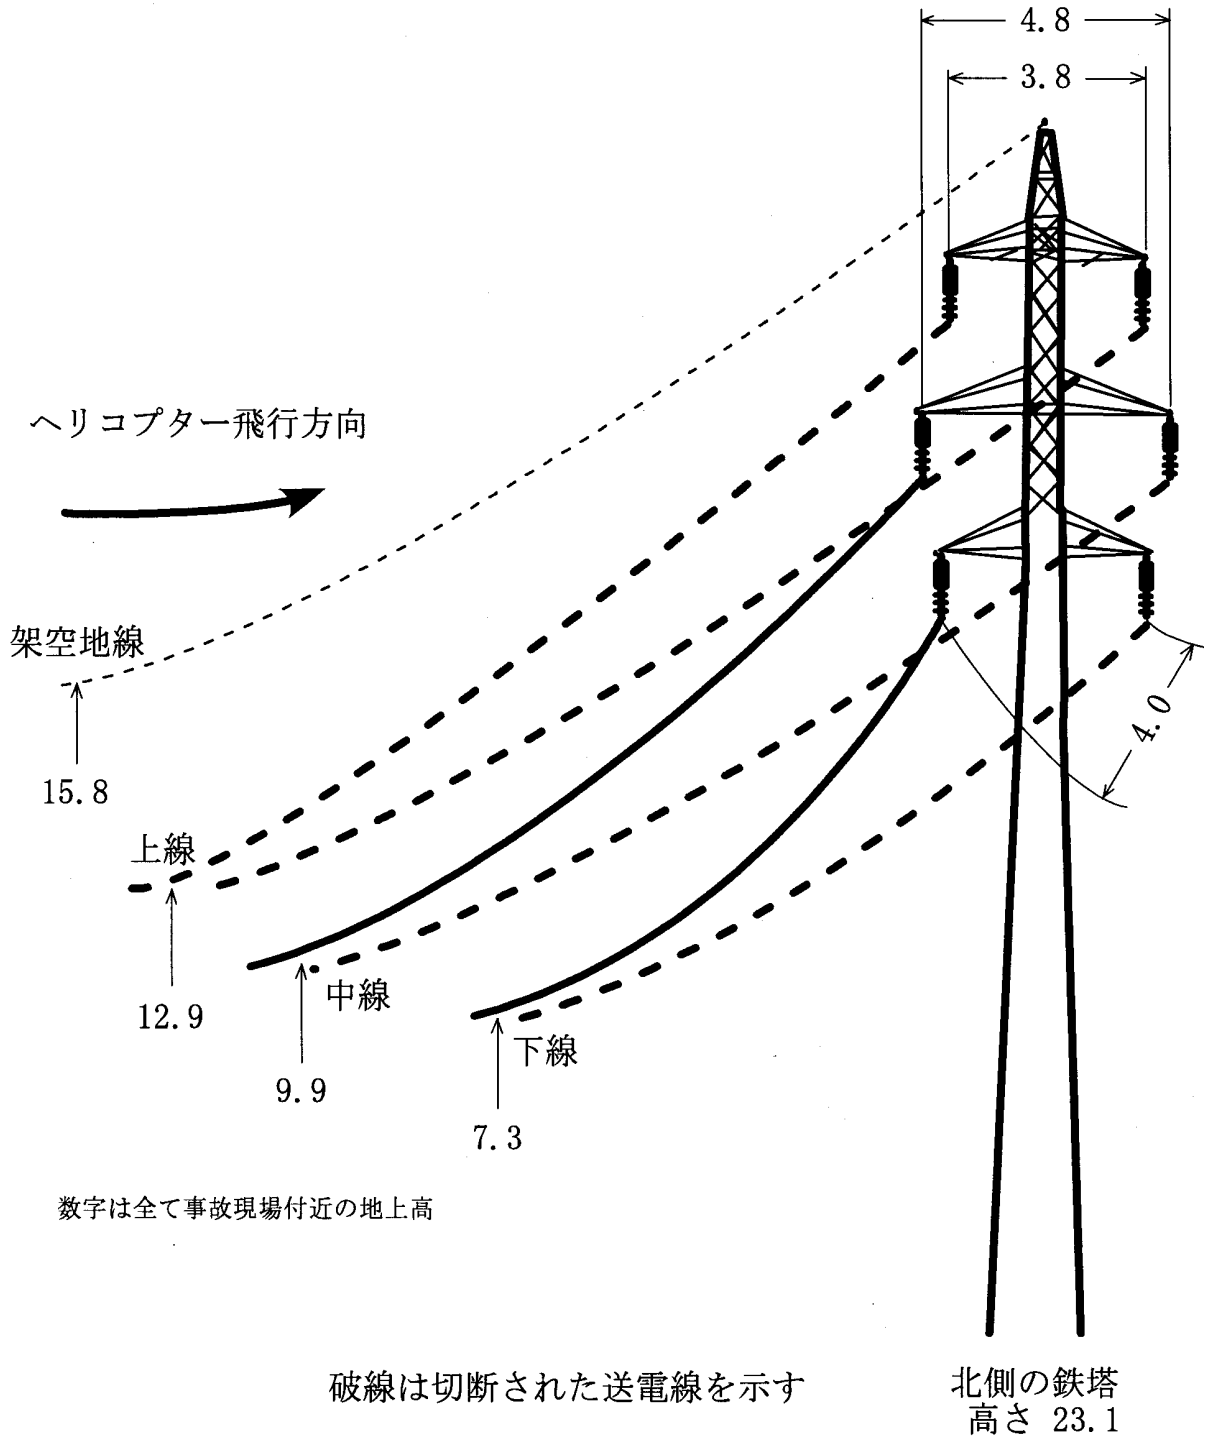
付図3 切断された送電線の状況

送電線はほぼ南北に設置されていたが、南側の鉄塔(地上高約25m)から約240m離れた北側の鉄塔(地上高約23m)へ向かって約130m付近で切断されていた。合計7本ある送電線の内、切断されたのは、電力線4本と最上部の避雷用の架空地線1本の計5本であったが、事故当時送電はされていなかった。残っていた2本の電力線の、事故現場付近の高さは、水田からそれぞれ約7mと10mであった。

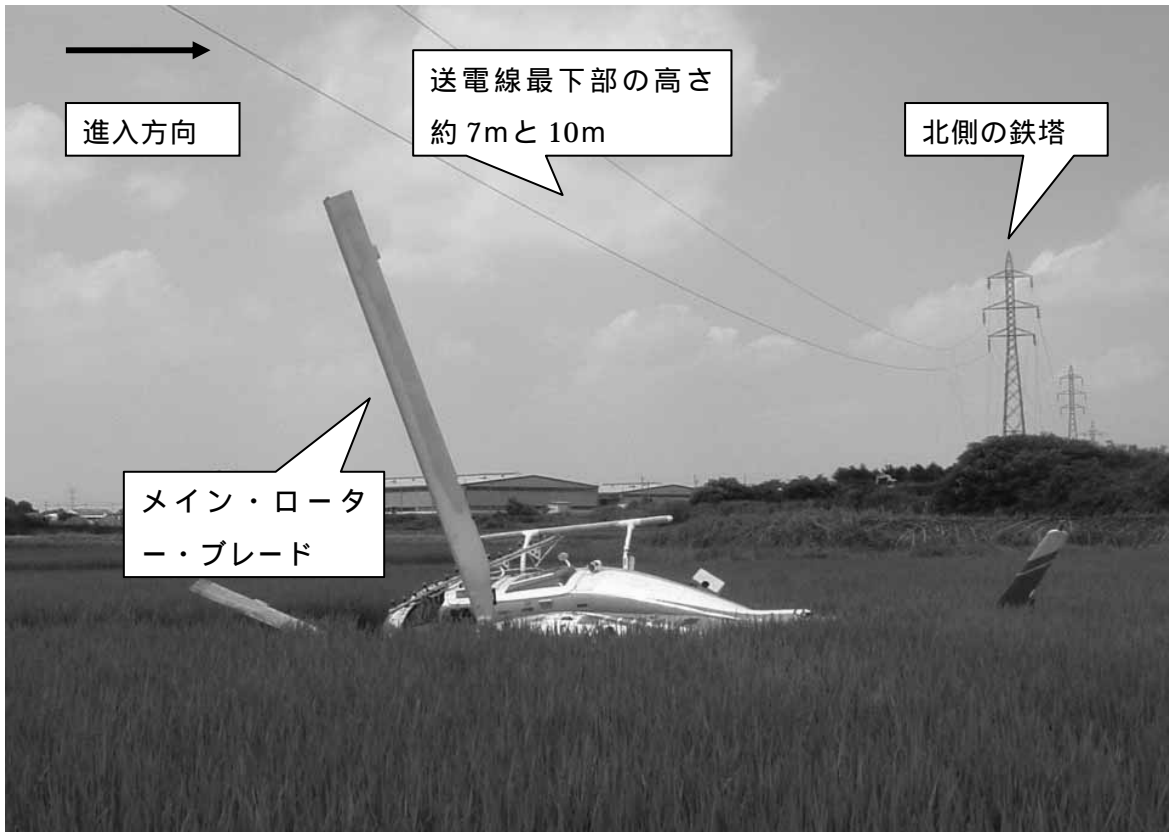
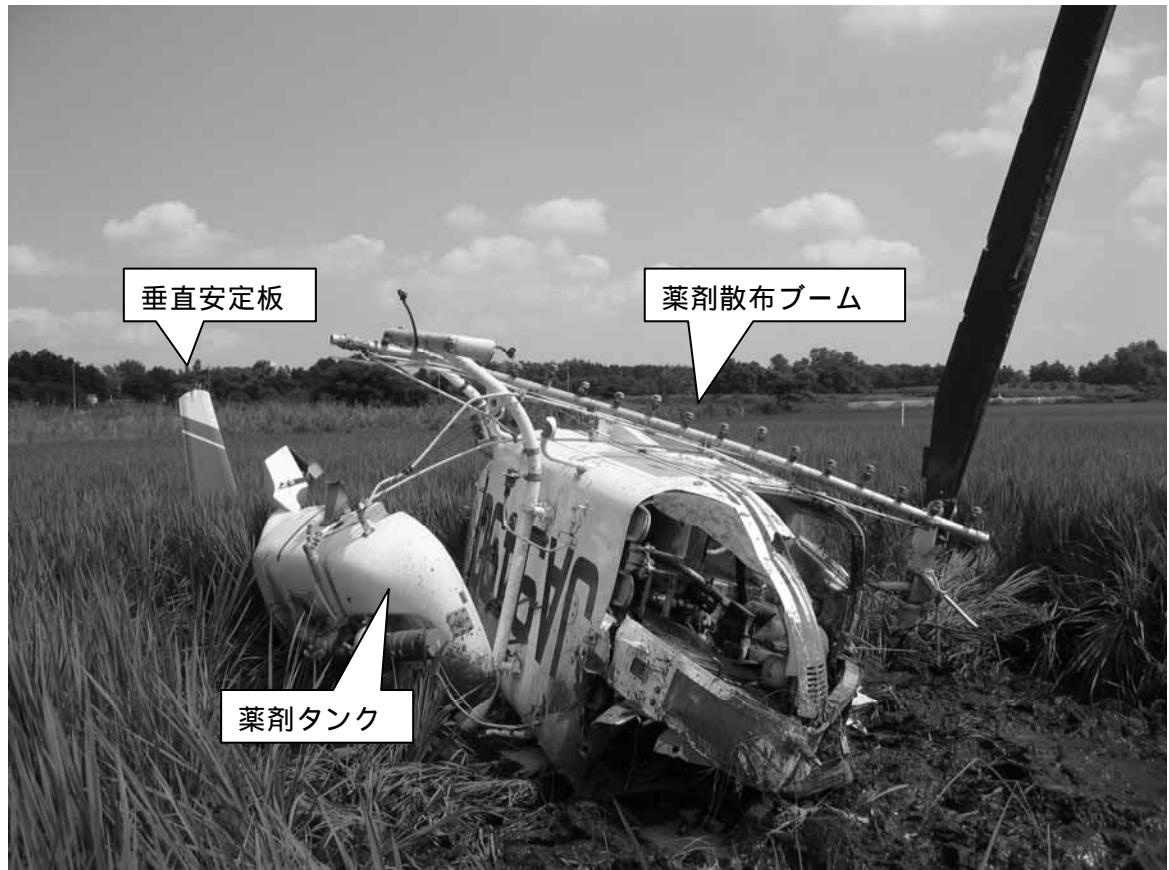
写真 事故機

同機は機首を飛行方向とは反方位の西に向けて、胴体の左側半分は水田に埋没していた。テール・ブームは胴体接合部付近で破断し、また、2枚のメイン・ローター・ブレードの内の1枚は、大きく折れ曲がっていた。

- (1) 胴体は、左側が機首からキャビンにかけて大きく押しつぶされていた。装着されていた薬剤散布装置は、胴体下面の3ヶ所の取り付け金具の破断によ

- り脱落し、左右の散布ブームはタンク取り付け部から左右とも破断していた。
- (2) 2枚のメイン・ローター・ブレードのうちの1枚が、ハブから約80cmの位置で大きく折れ曲がり、他の1枚のブレードは前縁と下面に多数の擦過痕が認められた。また、ローター・ハブには切断された送電線が絡み付いていた。
 - (3) メイン・ドライブ・シャフトは、ドライブ・カップリングが割れて、トランスミッションから脱落していた。
 - (4) テール・ブームは胴体接合部から破断し、テール・ドライブ・シャフトがねじ切られるように破断していた。
