AA2007-3

# 航空事故調査報告書

静岡県警察本部所属 JA11PC

平成19年4月27日

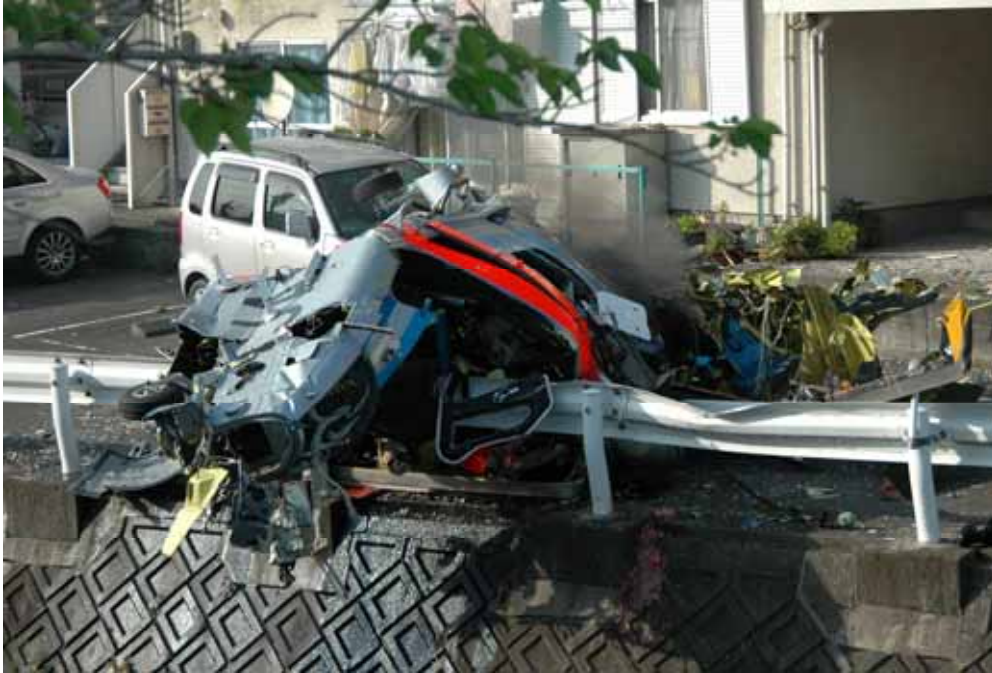
## 写真1 事故現場(1)

事故現場直近の2階建てアパートの軒の一部、及び当該アパート前に駐車していた軽自動車1台の前部が損傷した。

同機は、機首を南西に向け、胴体左側を下にしてやや仰向けに横転した状態で停止していた。操縦席部分は、ガードレールに食い込んでいた。

胴体は破壊しほぼ焼失していた。MRブレードは、4枚ともMRヘッドに付いた状態で破壊していた。テール・ブームは、中間で分離していた。テール・ブームの胴体側は胴体上側に折れ曲がっており、TRブレードが付いたテール・ブーム後部は数メートル下の河床に落下していた。川の堤防護岸には、流出した燃料の跡があった。

16時30分：エンジン付近から煙が出ているが、炎は見えない  
草薙川側壁斜面に燃料が漏れ出していた

(16時30分32秒:エンジン付近から煙が出ているが炎は見えない)

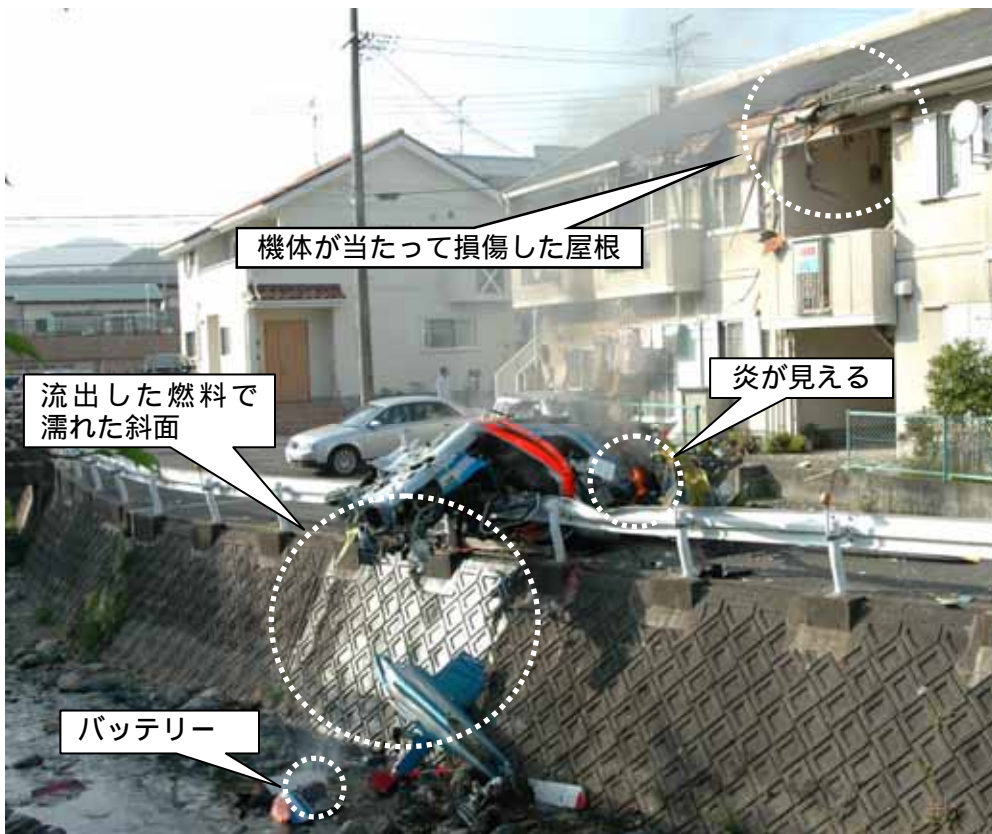
## 写真2 事故現場(2)

左燃料バルブ	開
右燃料バルブ	開
クロスフィード・バルブ	開
バッテリー	脱落

同31分：エンジン付近に小さな炎が見える

同31分：胴体内部から炎が吹き出す

同32分：炎が胴体全体を包む

(16時31分08秒:炎が見える)

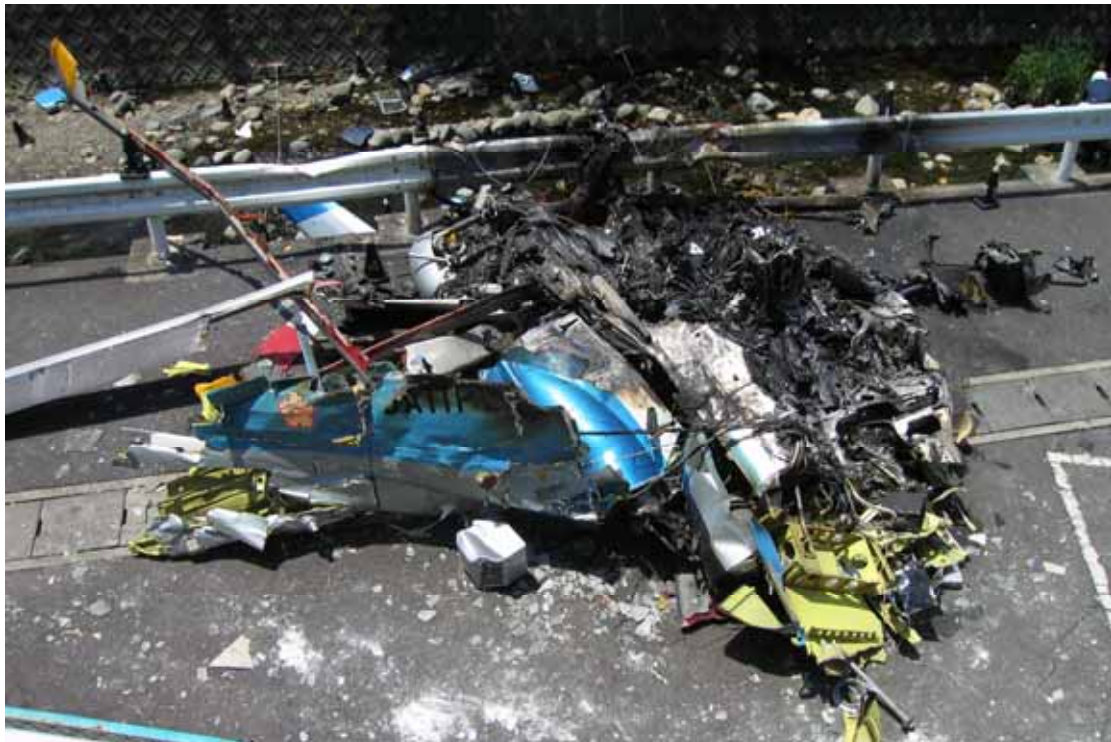
写真3 事故現場(事故翌日)

事故現場は、静岡県静岡市清水区草薙の住宅地区で、アパートの南西側（正面）と草薙川との間の駐車場及び道路に使用されている平坦な場所であった。

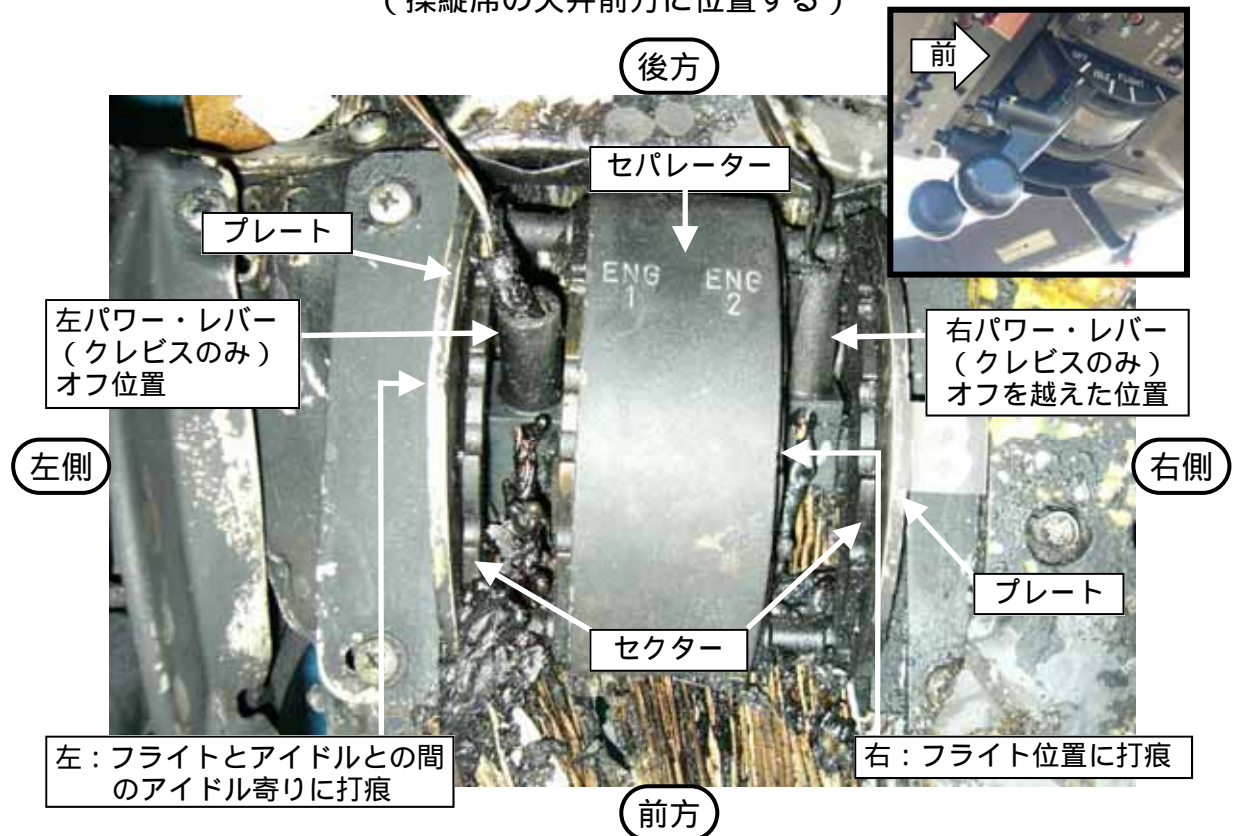
写真4 パワー・レバー

パワー・レバー・アセンブリには、パワー・レバーをオフ、アイドル、フライト及びエマージェンシーの各位置で止めるためのくぼみが付いたセクターがある。パワー・レバーはクレビスとハンドルで構成され、クレビスはセクターで挟まれ、支点を介して反対側でエンジンとケーブルによりつながれている。ハンドルの根元には突起があり、この突起とセクターのくぼみが合わさって、不用意にパワー・レバーが移動しないようになっている。左右のパワー・レバーはいずれもハンドルが破断してクレビスのみが残っており、左のクレビスはオフ位置、右のクレビスはオフを越えた位置にあった。パワー・レバーのハンドルを挟んでいる部分(プレートとセパレーター)に打痕が、左はフライトとアイドルとの間のアイドル寄りの位置に、右はほぼフライト位置にあった。

2.9.4に記述したように、左右のパワー・レバーはいずれもハンドルが破断してクレビスのみが残っており、左のクレビスはオフ位置、右のクレビスはオフを越えた位置にあったが、ハンドルが破断した状態のクレビスのみの

パワー・レバーはエンジンとつながったケーブルからの力を含め、外力によって容易に動く状態になることから、墜落の衝撃でハンドルが破断し、クレビスのみとなったパワー・レバーがそれぞれの位置に移動したものと推定される。

一方、パワー・レバーのハンドルを挟んでいる部分（プレートとセパレーター）にあった打痕（左はフライトとアイドルとの間のアイドル寄りの位置、右はほぼフライト位置）は、墜落の衝撃でハンドルが破断したときに付いたと考えられることから、墜落直前のパワー・レバーの位置は、左はアイドル寄りの位置、右はほぼフライト位置にあったと考えられる。

飛行中、両エンジンが正常運転していれば、パワー・レバーはフライト位置にあり、上述したように、この位置は不用意に移動しないようになっていることから、左のパワー・レバーがアイドル寄りの位置にあったことは機長の操作によって動かされたものと考えられる。

これらのことから、左舷エンジンが先に停止し、このため機長が左のパワー・レバーをアイドル付近に移動し、その後、右舷エンジンが出力停止した可能性が考えられる。

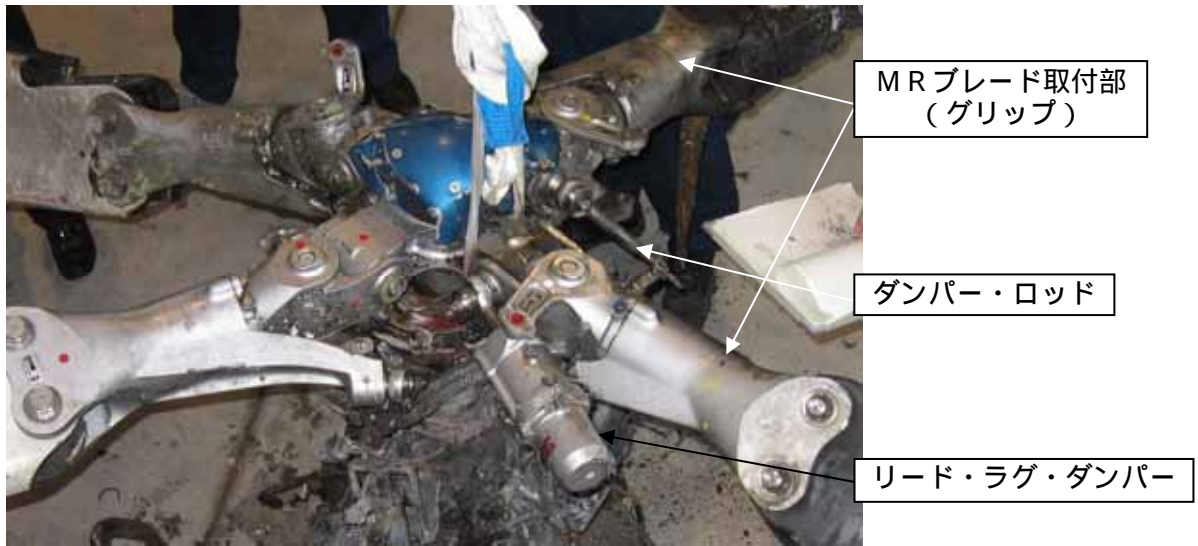
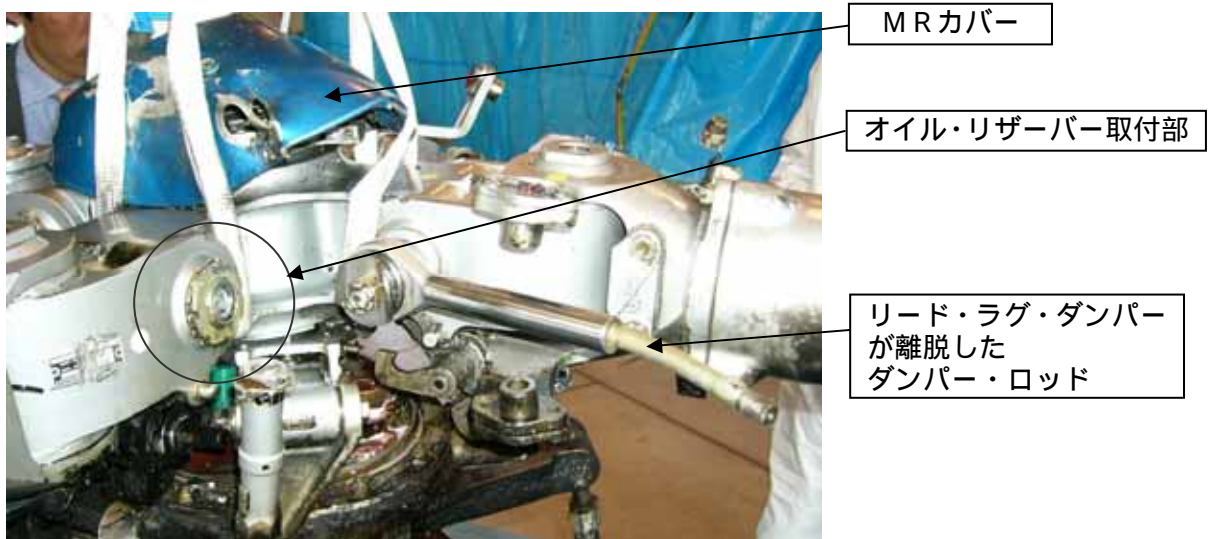
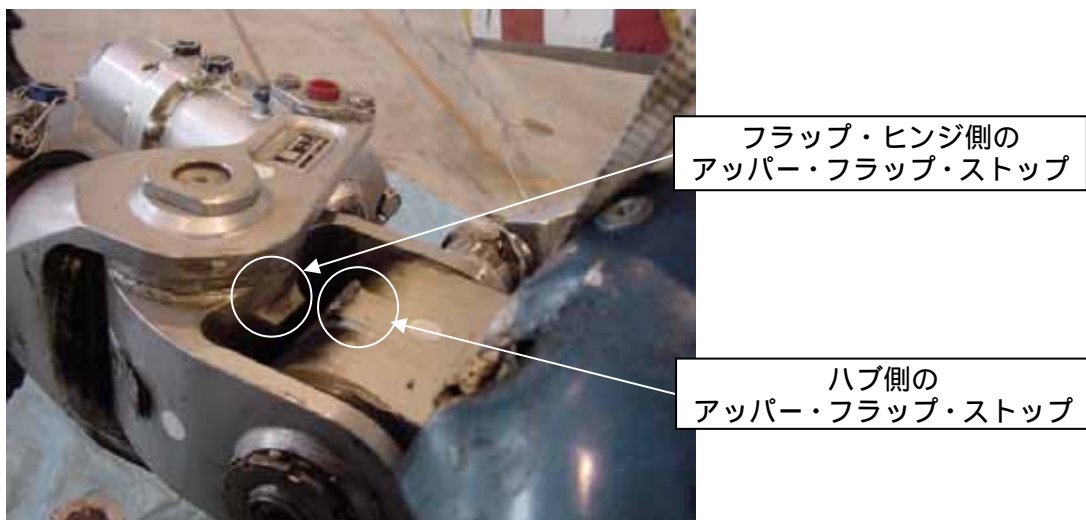
## 写真5 MRヘッド

MRハブに付いているアップパー・フラップ・ストップは、4ヶ所全部に損傷があった。

4個のリード・ラグ・ダンパーの内、2個がMRヘッドに付いていた。ま

た、リード・ラグ・ダンパーのダンパー・ロッドは3本がMRヘッドに付いていた。

破断した部品（取付ボルトやロッド・エンド等）の破断面を走査型電子顕微鏡で検査した結果、疲労破壊の痕跡は認められなかった。トランスミッションは、ギア及びベアリング等の構成品の目視検査で墜落以前に生じていたとみられる損傷は認められず、また、変形した補機駆動ギアによる拘束を除き、回転部品の動きに拘束はなかった。MRコントロール及びMRヘッドの部品の破壊はいずれも過荷重による破壊で、フラップ・ヒンジ及びリード・ラグ・ヒンジ等のMRブレード取付部の動きに拘束はなかった。MRカバーにMRブレード取付部（フラップ・ヒンジ部）が接触したことによる変形があり、MRハブ及びフラップ・ヒンジのそれぞれのアッパー・フラップ・ストップに損傷があった。（なお、MRカバー及び各アッパー・フラップ・ストップの損傷は、3.4.3に後述するように墜落直前の飛行中に生じたものと推定される。）

2. 13. 2に記述したように、MRヘッド及びMRコントロールの部品の破断や破損は過荷重に起因したと認められ、破断面に疲労破壊の痕跡が確認されなかったことから、MRヘッド及びMRコントロールの部品に異常はなかったものと考えられる。

2. 9. 3(7)に記述したMRハブのアップパー・フラップ・ストップの損傷、及び2. 13. 2に記述したMRカバーにあったフラップ・ヒンジ部による接触痕は、2. 13. 3に記述したシミュレーションでのMRブレードの動的挙動から、飛行中にMR回転数が低下してMRブレードが許容可動範囲を超えて過度にフラッピングしたことに起因したものと推定される。

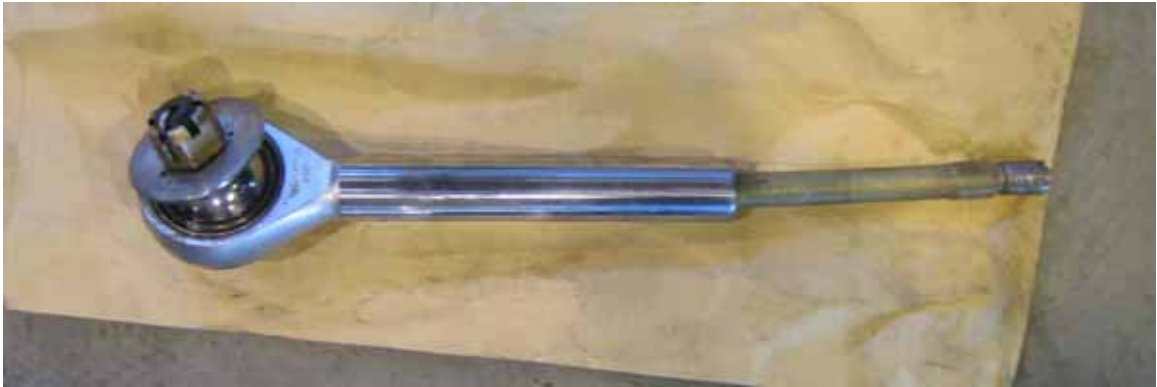
写真6 MRダンパー・ロッド

- (1) ボルト片（オイル・リザーバー取付け用）  
北に約140m
- (2) 金属片2個（オイル・リザーバーの一部）  
北に約125m
- (3) ダンパー・ロッド  
北西に約75m
- (4) フラップ・ヒンジ側のアッパー・フラップ・ストップの破片  
北北西に約75m
- (5) リード・ラグ・ダンパー2個  
南西に約15m、西南西に約35m

これらのことから、2. 1. 3(2)及び(3)に記述した目撃者が見た飛行中の同機からの落下物は、2. 9. 2に記述した事故現場から離れた場所で回収されたMRのオイル・リザーバーの破片やハブ・ダンパー・アタッチメント・ピン等であって、飛行中これらが破損や破断して、同機から脱落したことは、これらの部品自身の欠陥に起因するものではなく、MRの回転が低下してMRブレードの許容可動範囲を超えた過

度なフラッピングやリード・ラグの振動によって生じたものと推定される。
