航空事故調査報告書

I	アカギヘリコプター株式会社所属	JA9203
II	個人所	属 超軽量動力機
III	個人所	属 JA22CM

航空・鉄道事故調査委員会

所 属 アカギヘリコプター株式会社
型 式 富士ベル式204B-2型（回転翼航空機）
登録記号 JA9203
発生日時 平成19年4月9日 16時10分ごろ
発生場所 富山県富山市水晶岳付近

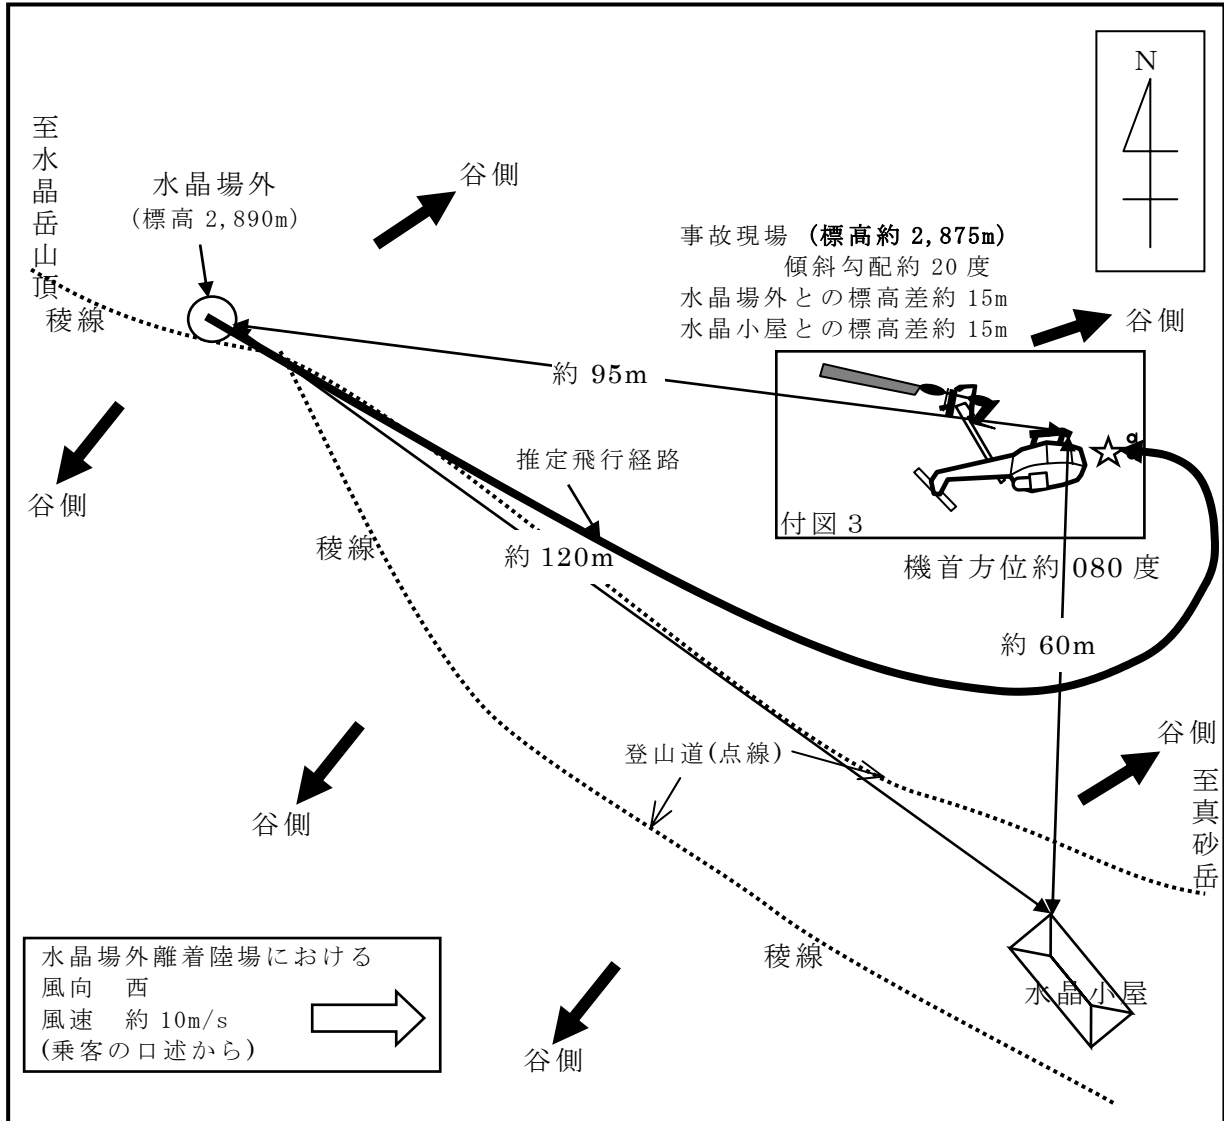
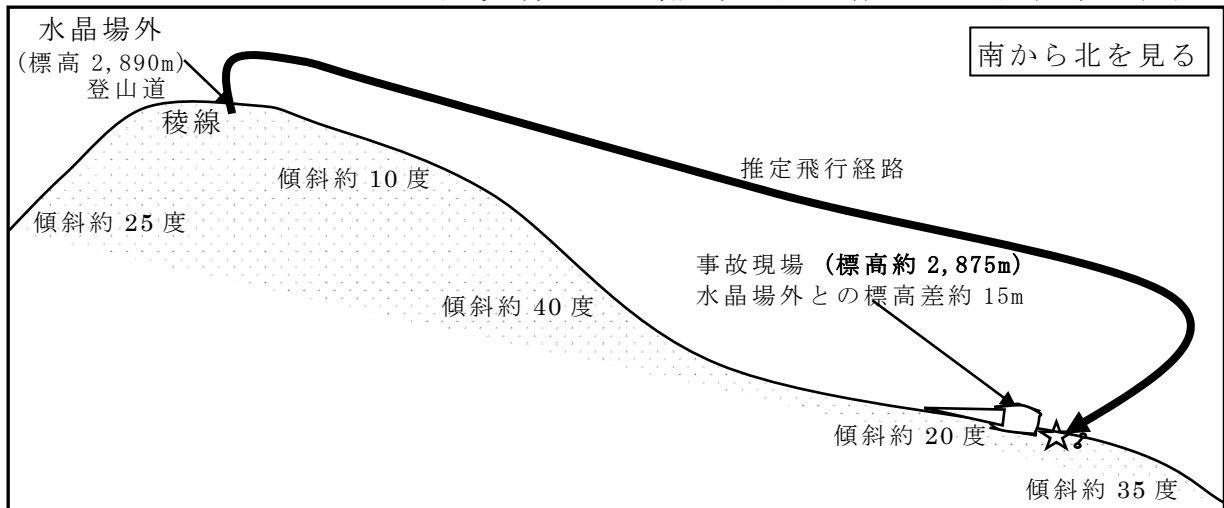
付図2 事故時の推定飛行経路図

- ③ 同機は、極端な低視程又はホワイトアウトの状態ですら風下側に旋回したため風に押し流され、稜線からの下降流の影響を受け、高度が低下したものと推定される。
- ④ 同機が雪の斜面に衝突する前の移動方向は、(4)に記述する機体の損傷状況、2.8.1に記述したカーゴ・ミラーが最初に雪の斜面に接触し脱落したものと認められること、及びジャイロ式方向指示器が概ね西方向を指示して停止していたことから、衝突後の機首方位である東向きとは逆の西向きであったと推定される。従って、同機は衝突前、機首を西に向け斜面側に移動しながら、③に記述したとおり高度が低下し、斜面に衝突したものと推定される。

本事故は、機長が、霧と降雪で離陸に必要な視程が確保されていない状況で離陸のためのホバリングを行い、自機の姿勢、高度、位置及び針路が把握できないまま視程の良いところに行こうと旋回したため、ビジュアル・キューを失った中で姿勢の保持ができず、高度が低下し、機首を下げた姿勢で斜面に衝突し機体が大破したことによるものと推定され、機長と乗客の計2名が死亡し、その他の乗客5名及び同社の社員3名が重傷を負った。

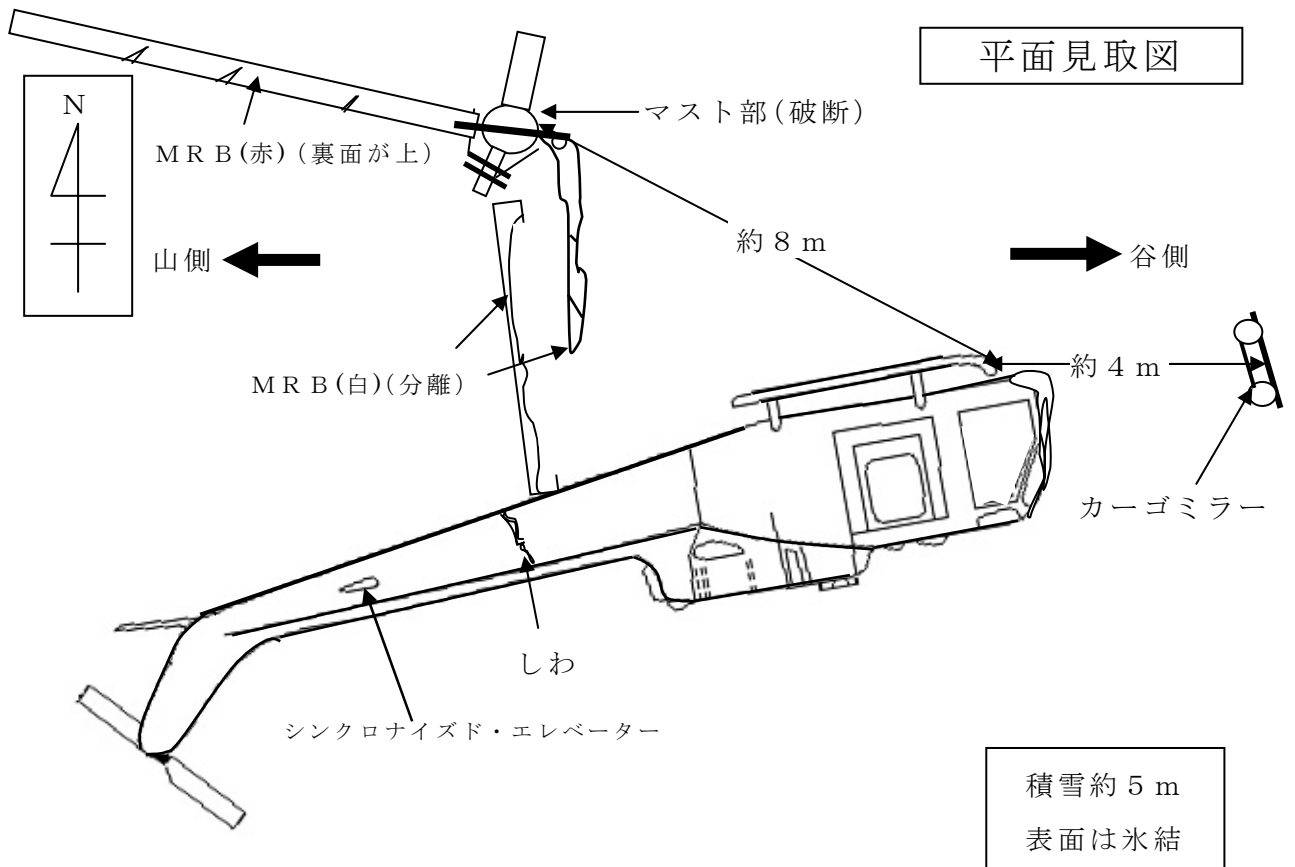
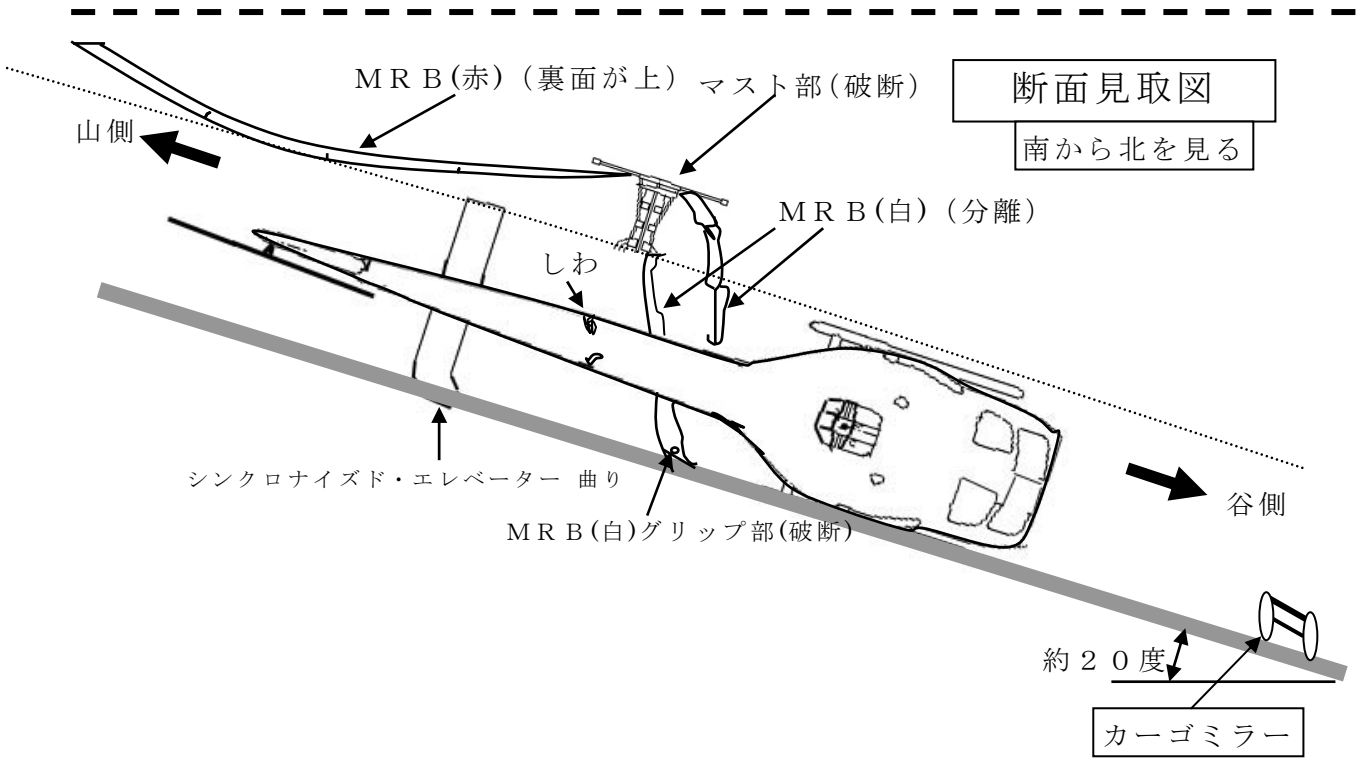
付図3 残がい散乱状況見取図

同機は、機首を080°の谷側へ向け、右側面を下にして横転し、機首部分を激しく押しつぶし大破していた。メイン・ローター・マストがトランスミッション取付け部で破断し、同機から北西へ約8mのところへ脱落していた。メイン・ローター・ブレード一枚が取付け部分のグリップから破断し同機の下に敷かれていた。

機首下部に装備のカーゴミラーは、同機のスキッド先端の前方（東）約4 mの雪中に脱落していた。

2.8.2(2)及び(4)に記述したMR B及びインプット・ドライブ・シャフトの破損状況は、MR Bが同機の右前方で雪の斜面を叩き、クラッチに強い制動が加わったがエンジンは正常に回転していたため、インプット・ドライブ・シャフトからの回転力がクラッチ機能を固着させながらもメイン・ローターを回転させ、MR B（白）が雪中で前縁と後縁が分離し、同グリップ部が破断して機体の下に敷かれた状態になり、また、MR B（赤）も後縁が破れ、クラッチへの制動がインプット・ドライブ・シャフトのインナー・カップリングを粉碎したものと推定される。また、MR Bが雪中を回転中にも機体は前進していたことから、両ブレードが翼下面側に湾曲したものと推定される。

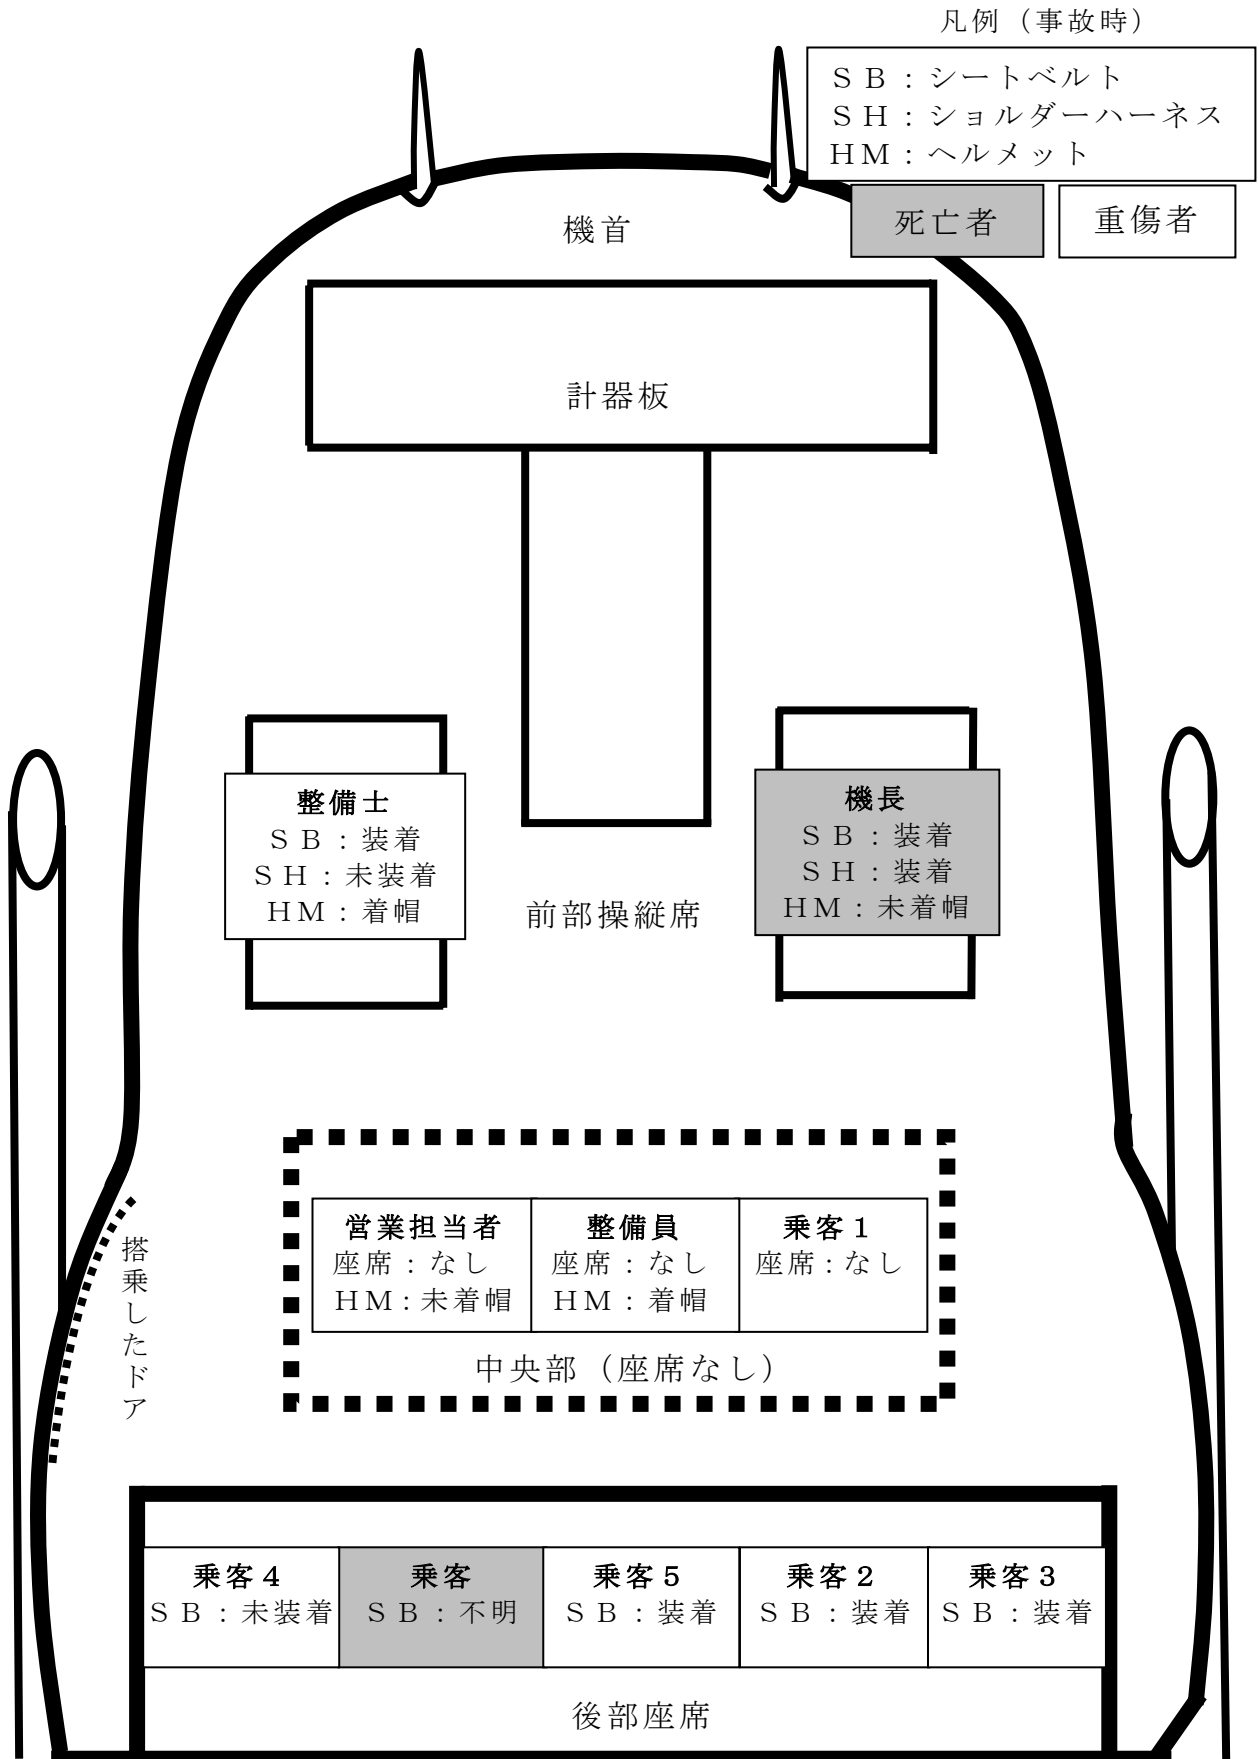
付図 4 搭乗位置、座席とシートベルト等

事故機のシートベルトは、後部座席左端のシートベルトは締められた状態、他の座席シートベルトは外れた状態で、異常はなかった。なお、現場調査時のシートベルトの状態は、事故発生直後の状態であることが確認された。

2.10.1(2)②に記述したとおり、亡くなった乗客のシートベルトの装着については不明であるが、2.1.2(5)の乗客5の口述によれば、亡くなった乗客はシートベルトを装着しようとはしていたが、実際に装着できたかは不明である。また、2.8.2(8)に記述したとおり、現場調査時には亡くなった乗客のシートベルトは外れた状態で、破断や緩み等の異常もなかった。さらに、2.10.1(2)に記述した検視記録にはシートベルトによると考えられる傷の記録はなかった。以上のことから、亡くなった乗客はシートベルトを装着していなかった可能性が考えられる。この乗客がシートベルトを確実に締め装着していれば生存の可能性があったものと考えられる。

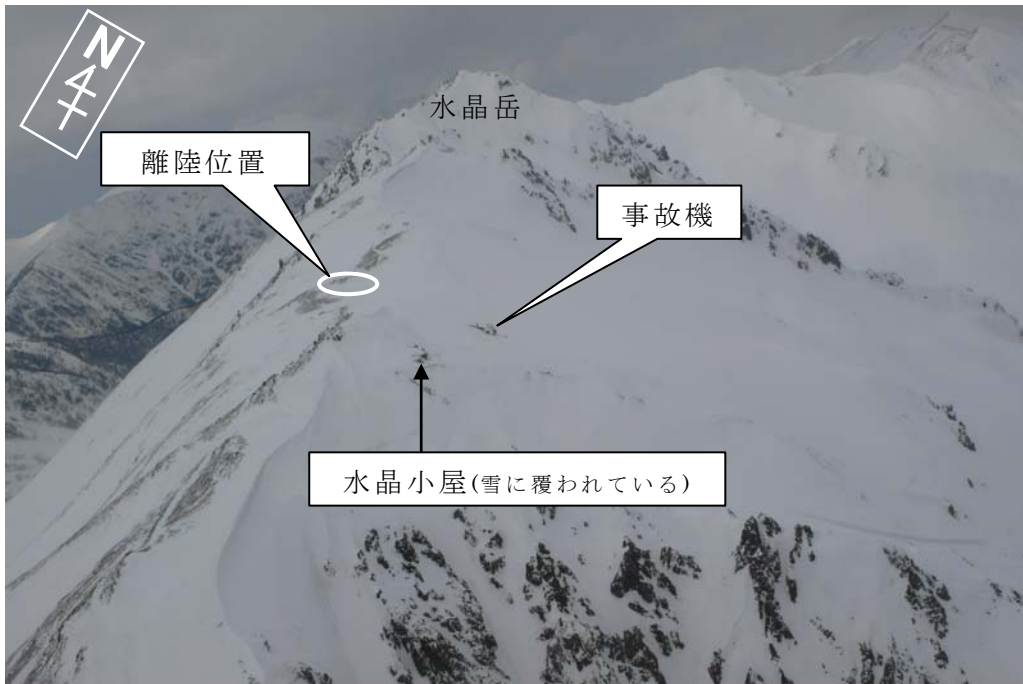
写真1 事故現場

事故現場は、水晶岳の南東側斜面の標高2,875mの地点で、水晶場外から方位110度、斜距離約95m、標高差約15m、平均斜度約20度の雪の斜面上（事故当時の積雪は約5m）であった。

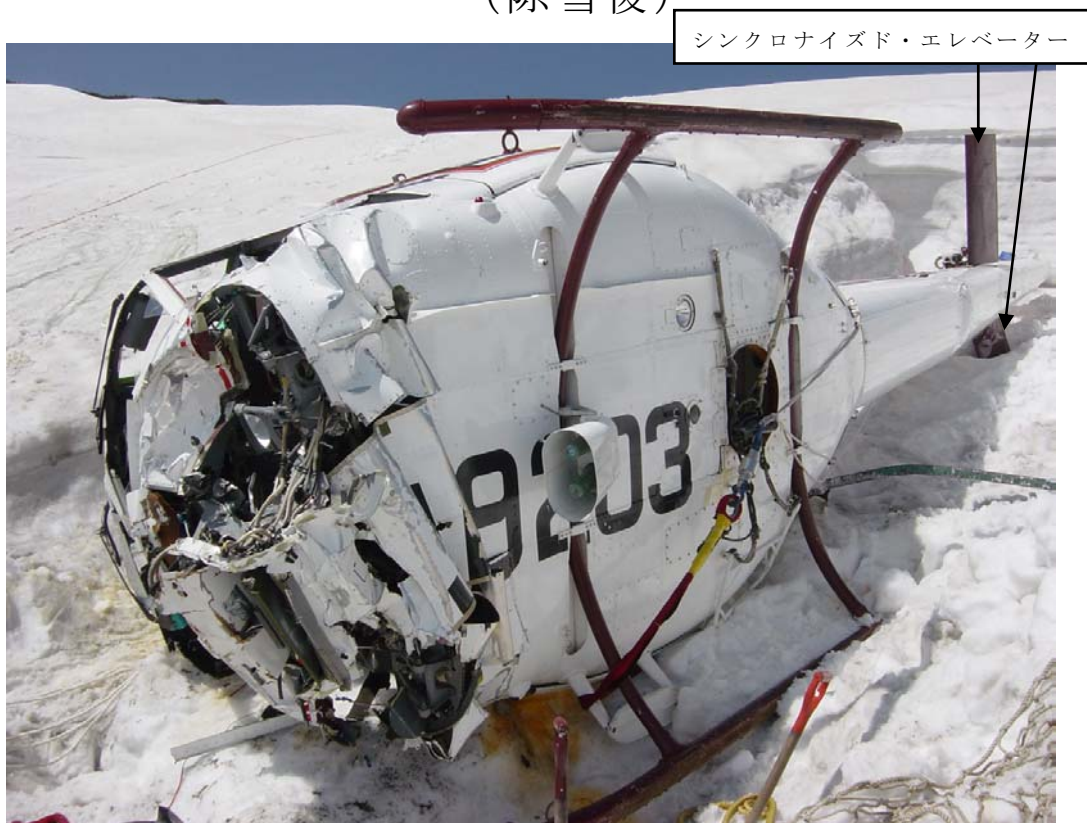
写真3 事故機2
(除雪後)

① 前部胴体は操縦席位置までつぶれ、左右のパイロット・ドアは所定の位置から外れていた。前部外板は、機首右約15度方向から後方に向かって押しつぶされ波打ち、床のメイン・ビームが座屈し、胴体前部の右側の床面フレームは後方に曲げられていた。スキッド先端部に損傷はなかった。風防は割れ、風防のセンターピラーがゆがみ血痕が付着していた。計器板は、操縦席の位置まで後方に押しつぶされ上部に血痕があった。サイクリック・スティックは握り部分が割れ、コレクティブ・ピッチ・レバーは最大上げ位置で、先端部が破損していた。

② 後部胴体は、右側スライド・ドアのフレームがゆがみ窓が割れていた。客室内は損傷がなく5人掛けの後部座席は装備されていたが、中央部の3人掛けの座席は装備されていなかった。

③ テール・ブームは、荷物室との境界付近から座屈し、テール・ブーム右側のシンクロナイズド・エレベーターが先端部から下面側に曲げられていた。

- ⑤ 同機の衝突時の速度については、衝突前の飛行状況、残がいの状況及び搭乗者の口述と負傷等状況から、高速度ではなかったものと推定される。
- (4) 雪の斜面への衝突状況
- ① 胴体部損傷と搭乗者の死亡又は負傷
- 2.8.2(1)に記述したとおり、同機の前方右側の損傷が激しいこと及び右シンクロナイズド・エレベーターの状態から、凍った斜面に機首部やや右側から機首を下げた状態で斜面に衝突し、機体が慣性力により反時計方向に回りながら右側が下になり、右シンクロナイズド・エレベーターが雪の斜面と衝突した際に下面側に曲がるとともに、テール・ブームが横（左）に座屈し、機体が停止したものと推定される。

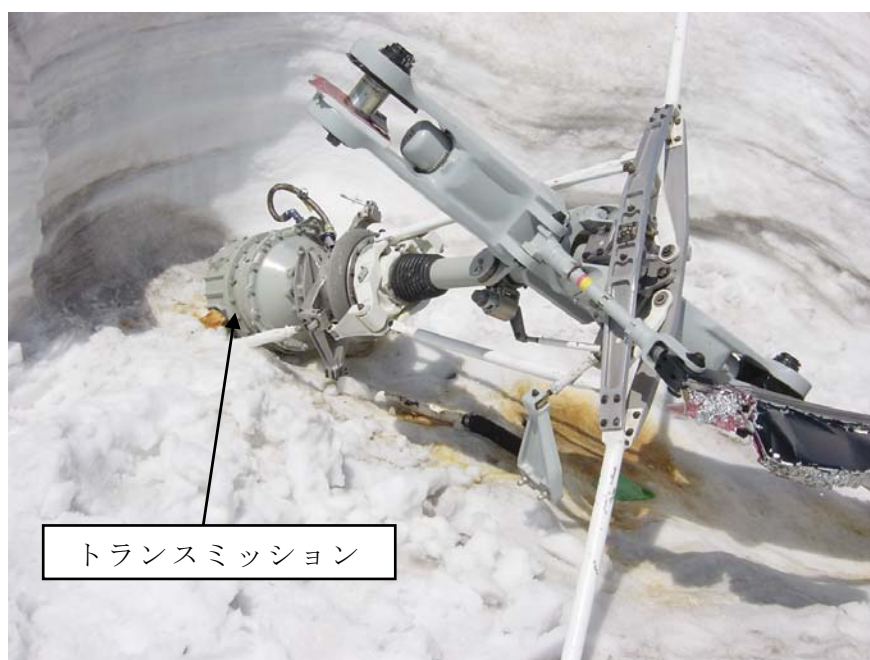
写真4 脱落したマスト部
(除雪後)

トランスミッションのメイン・ケースが、その架台であるサポートの締結フランジ部分から破断し、サポートは台座部付近から破断していた。脱落していたトランスミッションのフリーホイール・カップリングは、クラッチがトランスミッションとの噛み合い方向に固着していた。トランスミッションの周囲に潤滑油が飛散していた。

2.8.2(3)に記述したとおり、マスト部のトランスミッションを支えるサポートは後部が破断し、メイン・ケースは、サポート部の締結フランジ部から破断していた。これは同機が機首やや右側から衝突した際に、MR B（白）が前方右の雪の斜面を叩き、前方からの衝突の応力がトランスミッションを介してサポート後部を破断させ、次に衝突したMR B（赤）の先端を支点とした回転力により、マスト部のトランスミッションのメイン・ケースを破断し、マスト部は横転した同機の北西8mの位置に脱落したものと考えられる。
