AA2008-4

航空事故調査報告書

個 人 所 属 超軽量動力機

所 属 個人
型 式 コスモス式フェーズ C16-R582型
(超軽量動力機、複座、体重移動型)
識別記号 JR7380
発生日時 平成19年12月2日 11時19分ごろ
発生場所 千葉県長生郡白子町

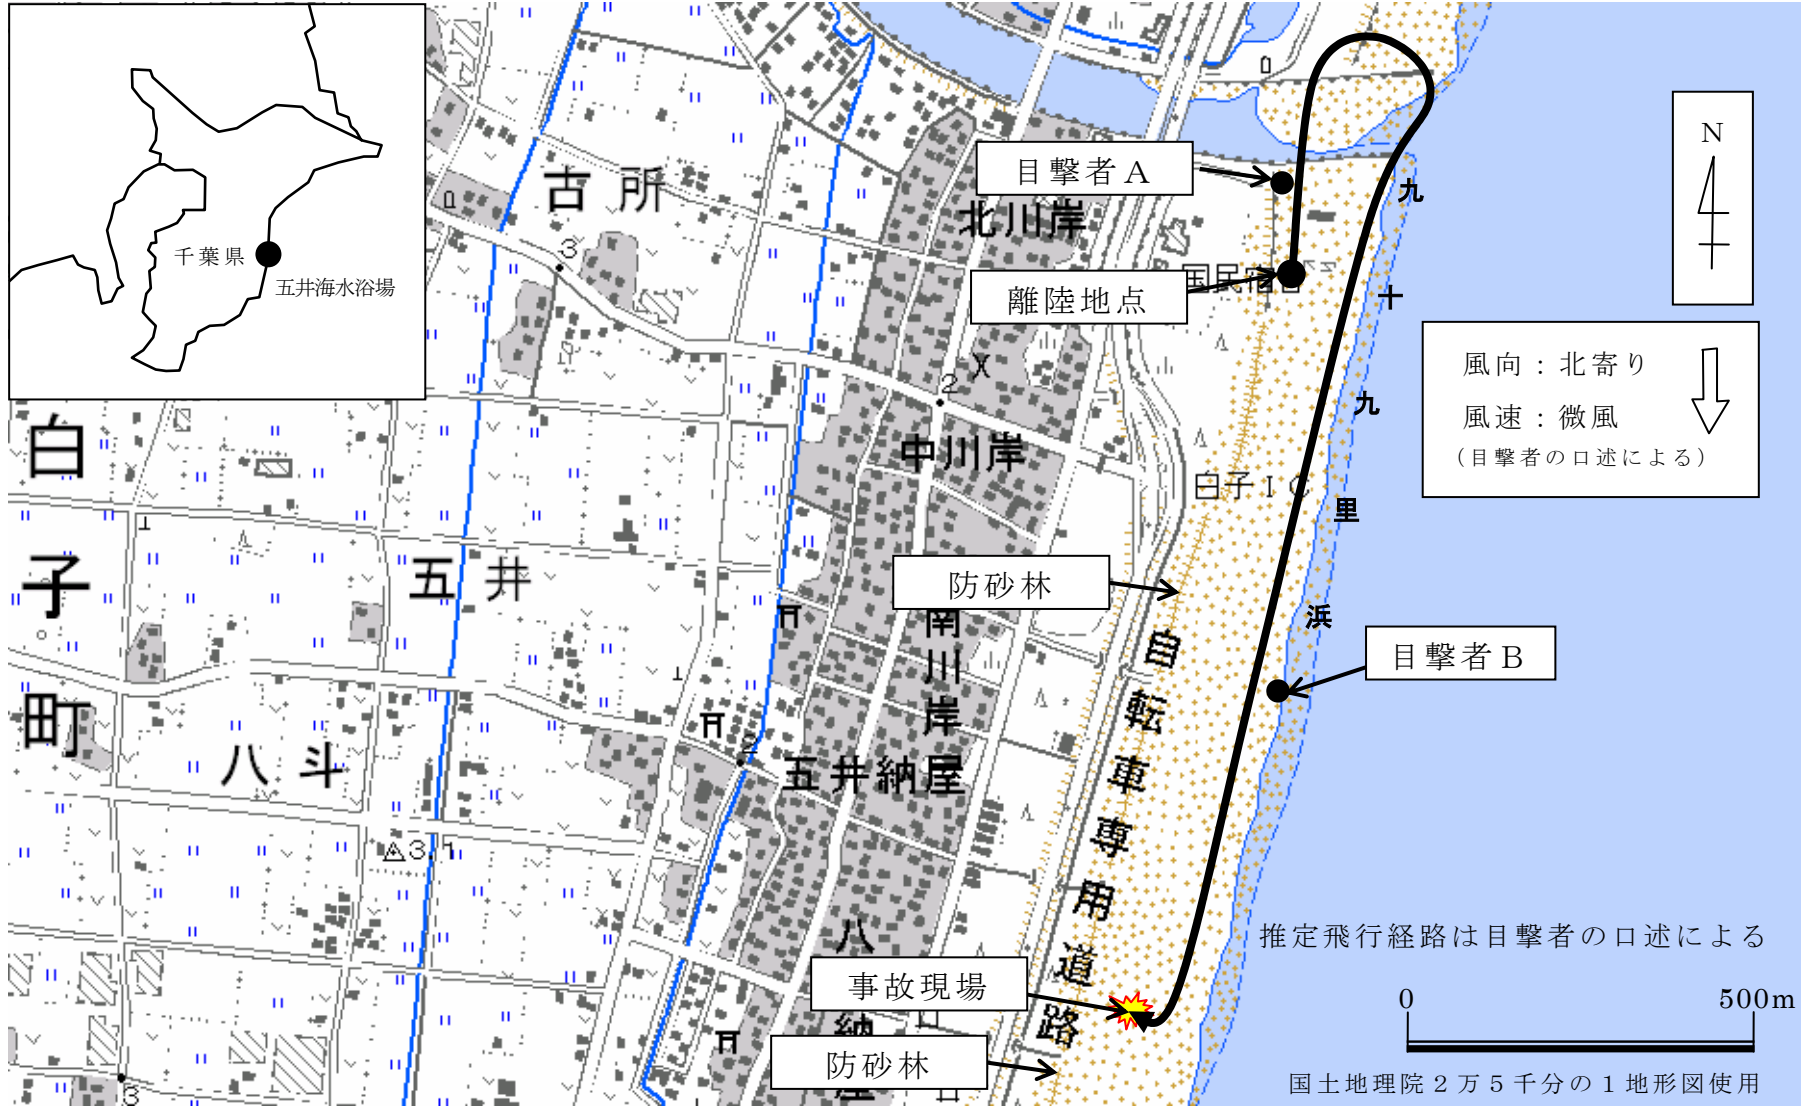
付図1 推定飛行経路図

個人所属コスモス式フェーズ C16-R582型JR7380（以下「同機」という。）は、平成19年12月2日、慣熟飛行のため、操縦者1名が搭乗し、千葉県長生郡白子町（以下「同町」という。）古所海水浴場駐車場を11時15分ごろ北に向け離陸した。離陸後右旋回し、九十九里浜海岸上空を飛行中、離陸地点から南に約1,200mに位置する同町五井海水浴場の砂浜に墜落した。

同機は上昇しているような感じではなく、北の方向からここまで真っ直ぐ飛んで来たので、「このまま南の方へ飛んで行くのか」と思って見ていたら、事故現場の上空付近で、急に右に旋回し、旋回時に高度が下がり、小回りに2～3回「クルクル」と回転し、機体が垂直になって機首を下にして砂浜に「ドーン」と落ちて砂煙が上がった。

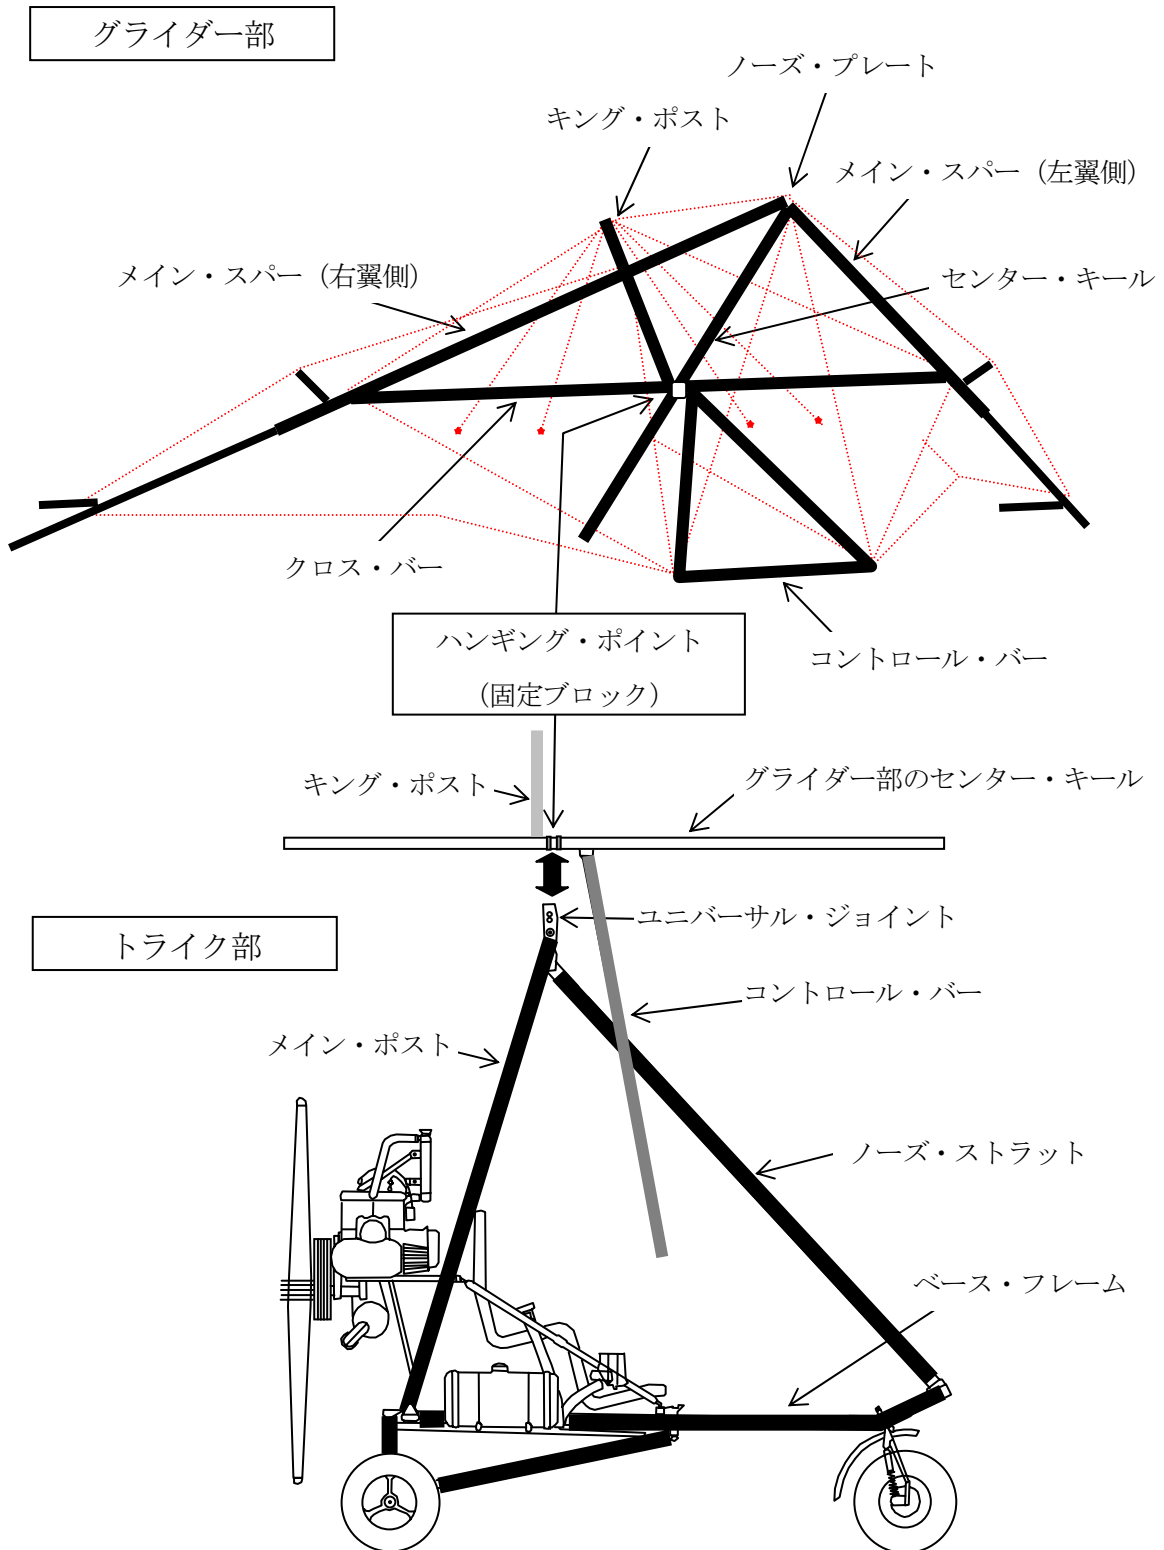
付図 3 グライダー部及びトライク部の概念図

同機のグライダー部とトライク部の取付位置は、グライダー部センター・キールのハンギング・ポイント（固定ブロック）で、トライク部のユニバーサル・ジョイントをハンギング・ポイントの固定ブロックに取り付ける。しかし、同機のユニバーサル・ジョイントはハンギング・ポイントの固定ブロック最後部よりさらに後方のセンター・キール上に取り付けられていた。

同機のグライダー部とトライク部の正規の取り付けは、2.3に記述したとおり、グライダー部のハンギング・ポイントの固定ブロックに、トライク部のユニバーサル・ジョイントを取り付けるものであるが、同機のユニバーサル・ジョイントは、同ジョイントの前部から計測した場合、固定ブロックの最後部端から約5～20cmの範囲で前後に動かすことができる状態であった。これは、ユニバーサル・ジョイントの内径は固定ブロックの外径にほぼ一致し、センター・キールの外径より大きいためである。この可動範囲は、前方はセンター・キール上の固定金具（キング・ポストの取付具）で、後方は、キング・ポストに引っ掛かったセーフティー・ワイヤーによって制限されていた。センター・キールには、ユニバーサル・ジョイントが動いた際についた擦り傷が残っていたが、操縦者が機体の組み立て時にどの位置にユニバーサル・ジョイントを取り付けたかは特定できなかった。

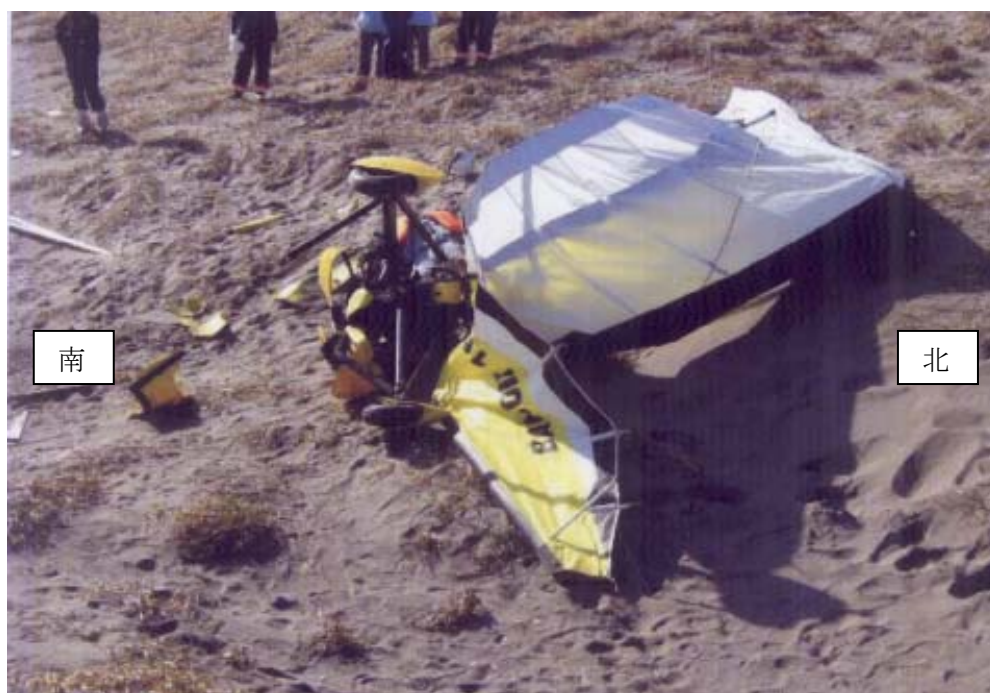
写真1 事故現場及び事故機

同機は、五井海水浴場の西側にある防砂林から東側（海側）約 65 m の砂浜上に機首部から墜落していた。また同機の残骸は墜落地点に集中していた。

センター・キール	破断
メイン・スパー（右翼側）	破断
メイン・スパー（左翼側）	湾曲及び破断
クロス・バー（右翼側）	破断
コントロール・バー	左側端部損傷

メインポスト	破断
ノーズ・ストラット	破断
ベース・フレーム	右後輪取付部で破断
プロペラ	6 枚のうち、5 枚は破断及び損傷

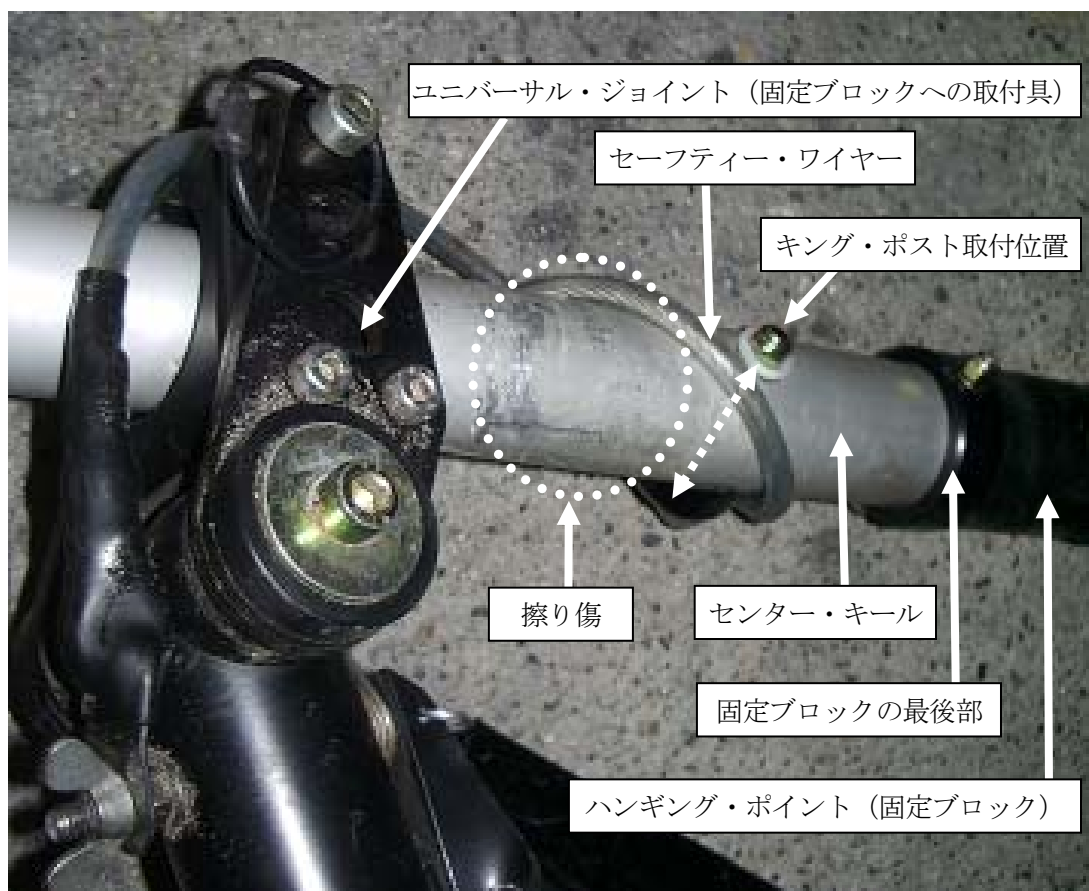
写真3 グライダー部とトライク部の取付状況

同機のグライダー部とトライク部の取付位置は、2.1(3)に記述したインストラクターの口述及び2.7.3に記述したユーザーズ・マニュアルの記述から、正規の取付位置はグライダー部のハンギング・ポイントの固定ブロックをトライク部のユニバーサル・ジョイントに取り付ける。しかし、事故後の同機では、2.5.3(1)に記述したとおり、ユニバーサル・ジョイントは、ハンギング・ポイントの固定ブロック最後部よりさらに後方のセンター・キールに取り付けられていた。

なお、墜落直前に急激に操縦困難となったことについては、2.5.3(1)に記述した事故時のユニバーサル・ジョイントの取付位置及びセンター・キールの擦り傷から、飛行中にユニバーサル・ジョイントが徐々にハンギング・ポイントの固定ブロック最後部より約20cmの位置までずれた可能性が考えられる。
