AA2008-5

航空事故調査報告書

エアーセントラル株式会社所属 JA849A

所 属 エアーセントラル株式会社
型 式 ボンバルディア式DHC-8-402型
登録記号 JA849A
発生日時 平成19年3月13日 10時54分
発生場所 高知空港

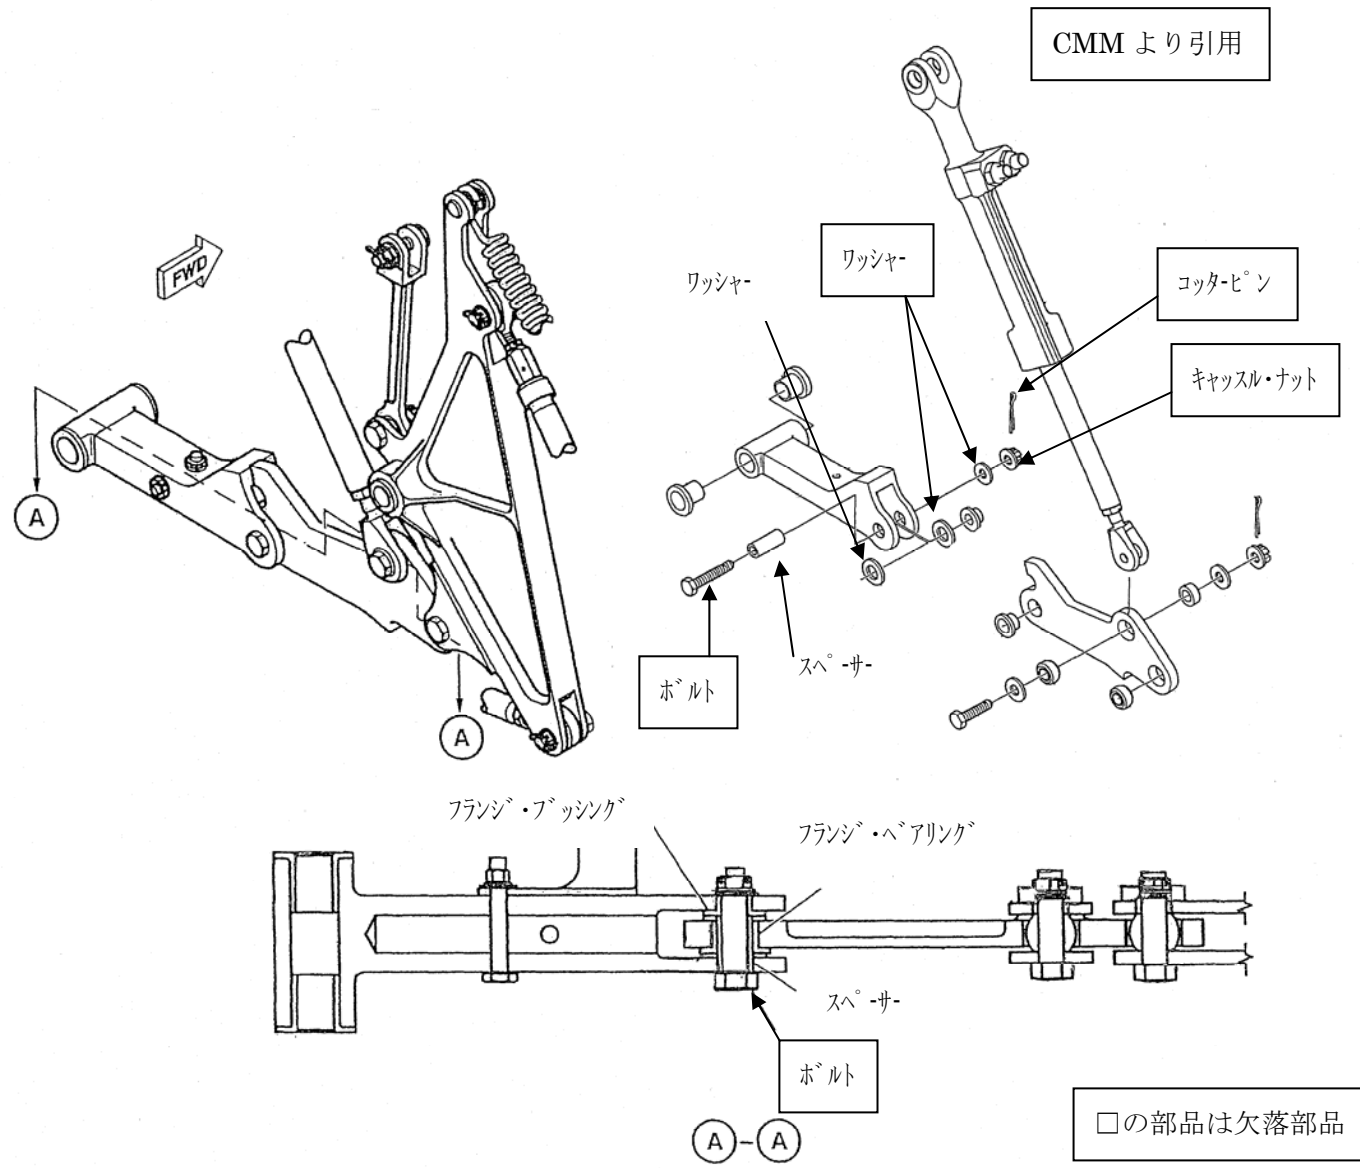
付図7 トグル・リンク詳細図

トグル・リンクのスペーサーは機軸と平行に取り付けられており、ボルト・ヘッド及びトグル・リンクの前方フランジ・ブッシングのフランジ部で挟まれ、キャスル・ナットによって締め付けられる構造となっている。

ボルトが欠落した場合には、スペーサーの機体前方への動きはフランジ・ブッシングにより不可能であることから、機体後方への移動のみが可能である。すなわち、ボルトが欠落した場合には、前脚の上げ下げ、機体振動、機体加速度等の影響を受けると、スペーサーは機体後方側へ突き出すことになる。

トグル・リンクの後方に位置するサポート・フィッティングとの間隙は、0.206～0.221 in（ボルト・ヘッドとサポート・フィッティングとの間隙は最小0.05 in）と接近しており、スペーサーが突き出した場合には、干渉し易い位置関係となっている。

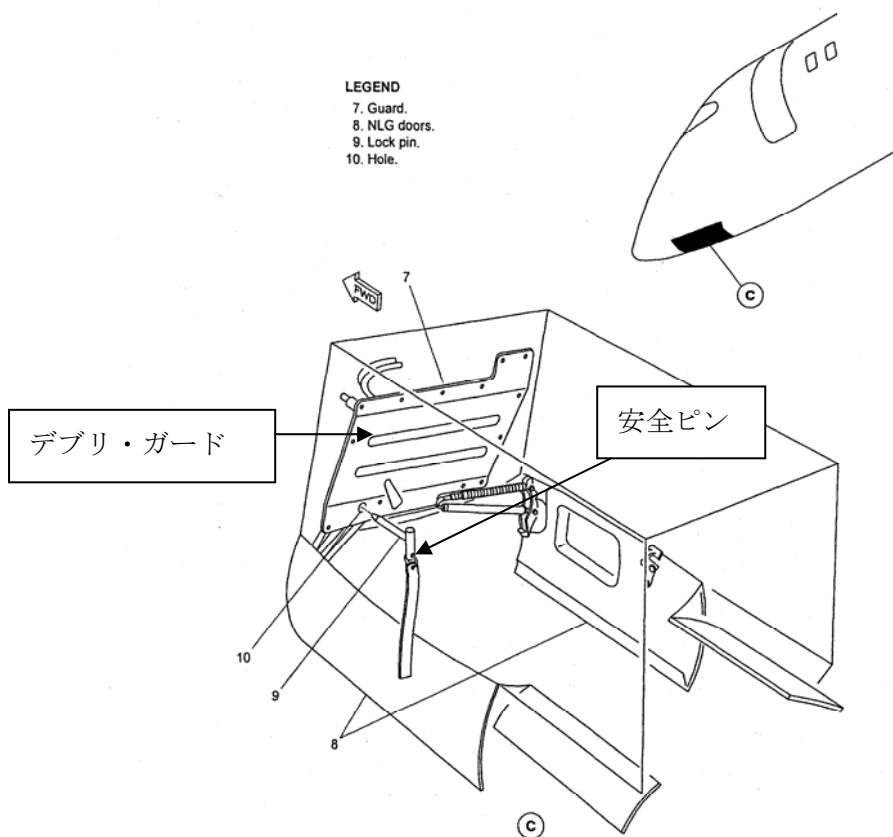
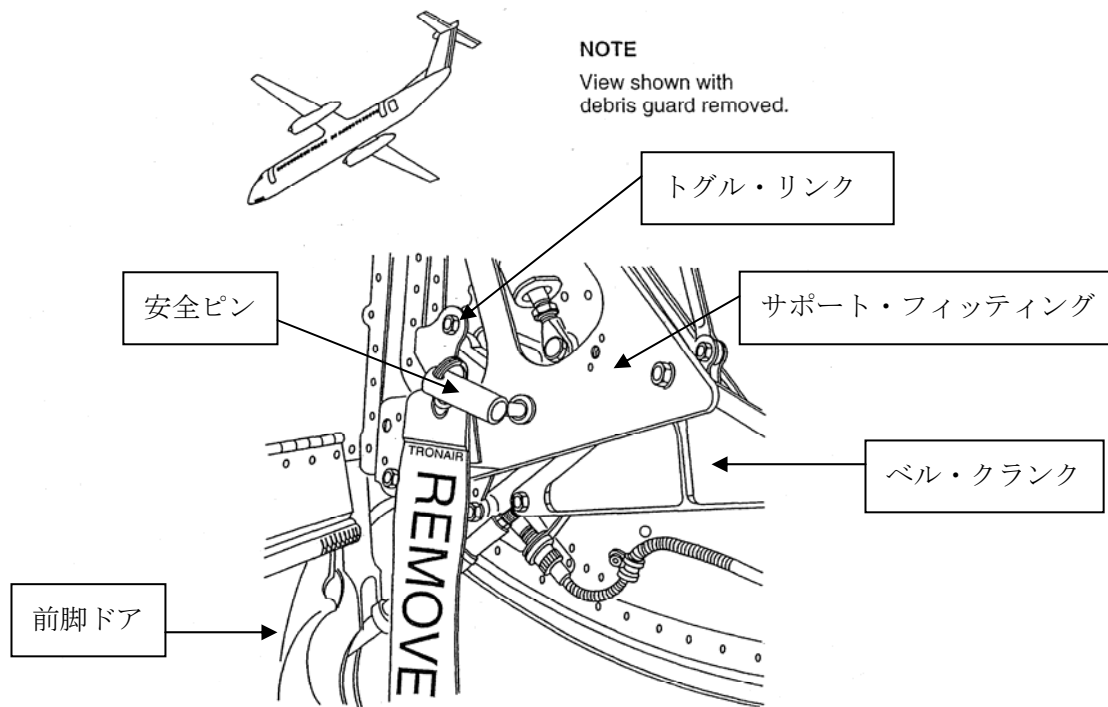
付図10 安全ピン使用状況図

ボンバルディア社における機体組立完了後の平成17年6月16日にランディング・ギアに関する地上機能試験を実施した際、前脚のドアを開いた状態に保持するための「安全ピン^{*22}」の挿し込みが十分でなかったため、ドアが油圧で作動し、トグル・リンクとサポート・フィッティングが損傷した。このため、トグル・リンクとサポート・フィッティングが交換された。

当該作業が実施された記録（不具合処理、指示・実施・検査）はあったが、当該作業の手順を示す書類及びその作業に対する具体的な検査記録はなく、トグル・リンク結合の際のボルト締め付けトルク値に関する記述もなかった。（トグル・リンクは、一旦分解され取付けられた後、再結合された。トグル・リンク製造者のグッドリッチ社の図面には結合の際のボルト締め付けトルク値が規定されていたが、ボンバルディア社のアセンブリー・マニュアルには規定されていなかった。）

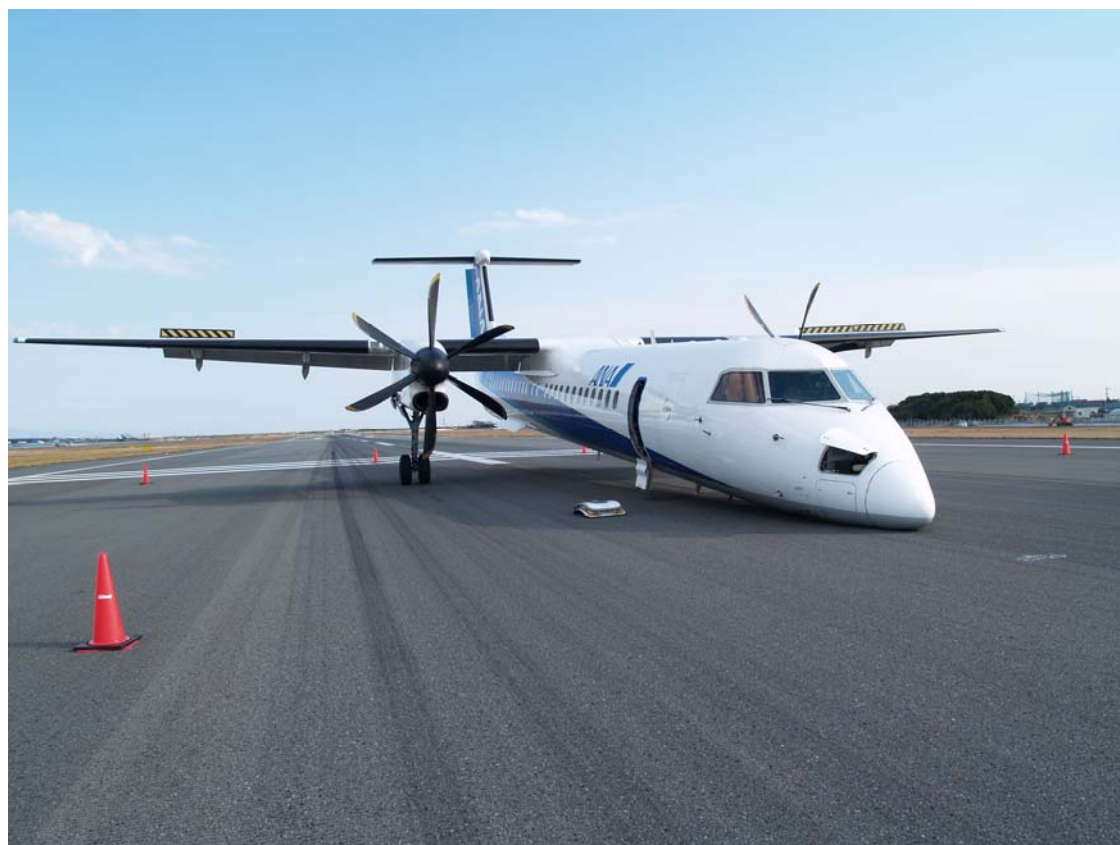
写真1 事故機（1）

同機は、滑走路中央標識から約35m先の滑走路中心線上の位置で停止していた。

滑走路上の機首部分との接触痕は、滑走路進入端から約900mの地点から、同機が停止した1,285mの地点まで続いていた。

前車輪は格納されたままで、前方胴体下部は着陸した際の滑走路との接触により主要構造部材が損傷していた。

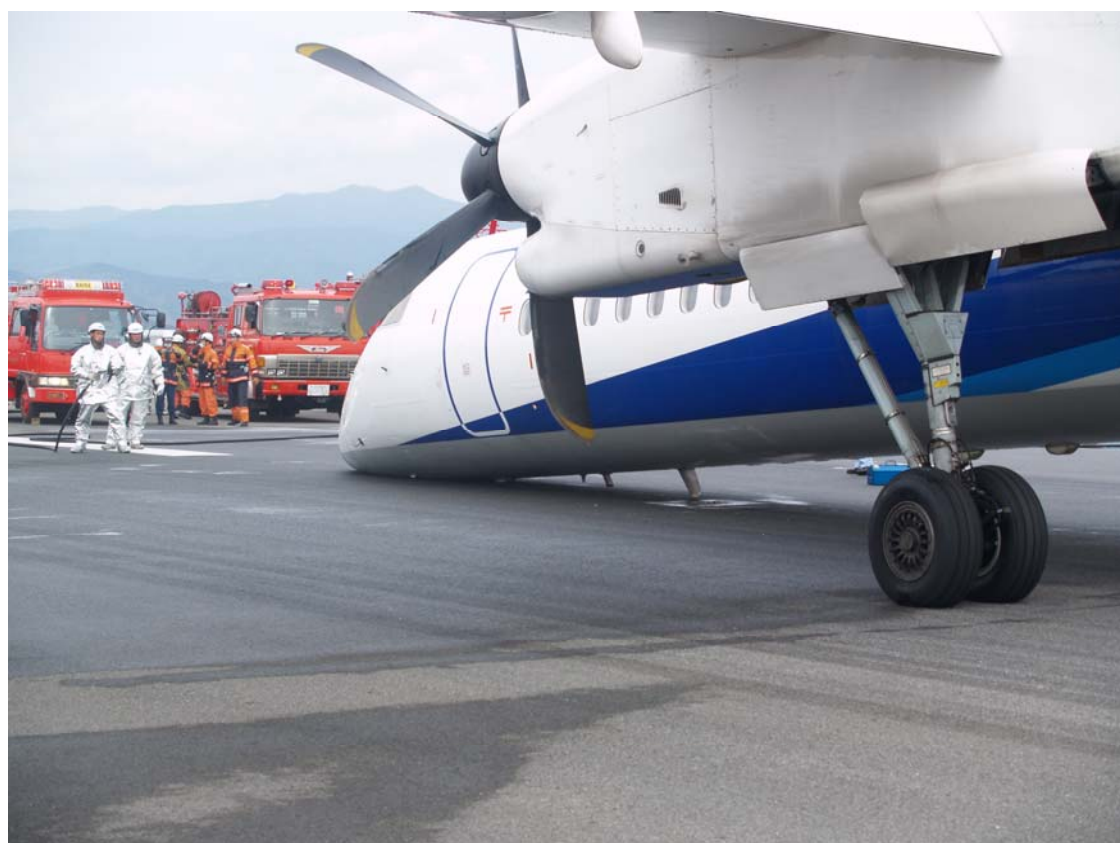
写真2 事故機（2）

航空機の前方胴体の下部主要構造部材等（フレーム、ストリンガー、外板等）の損傷があった。また、その位置にあったVHFアンテナ（No. 2）も損傷した。

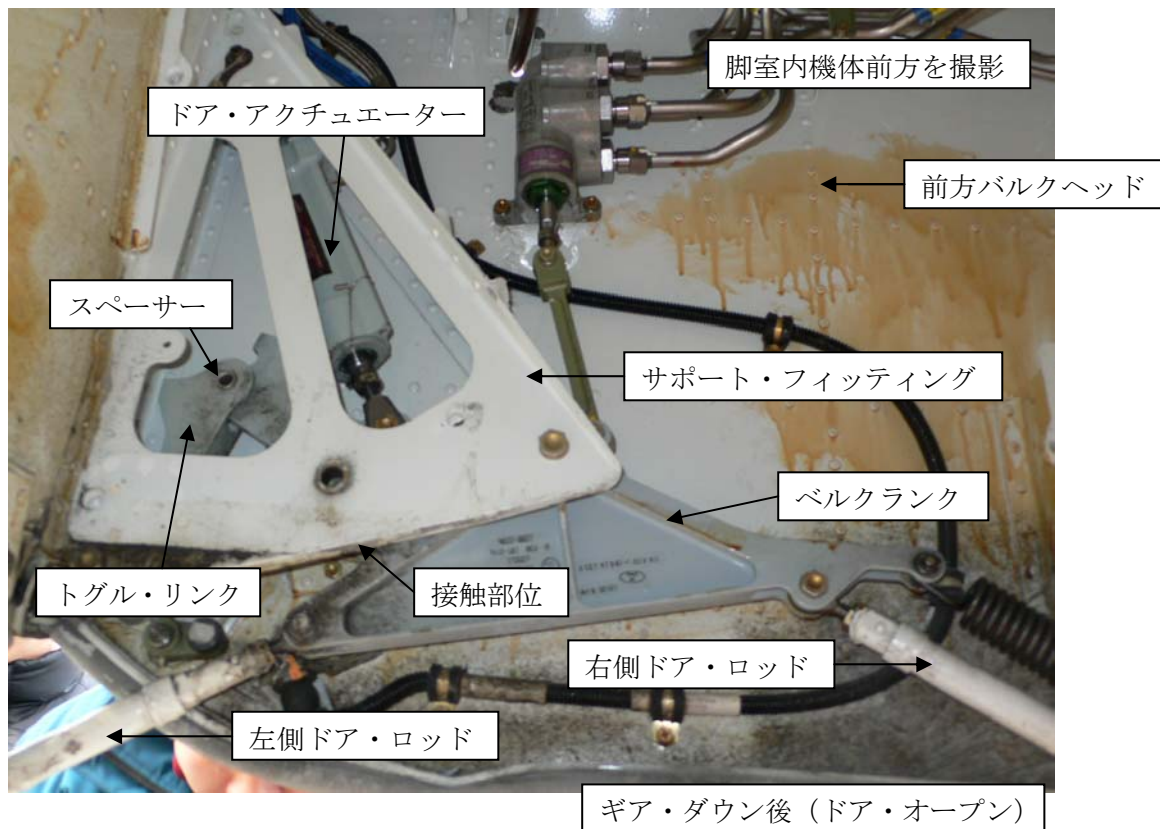
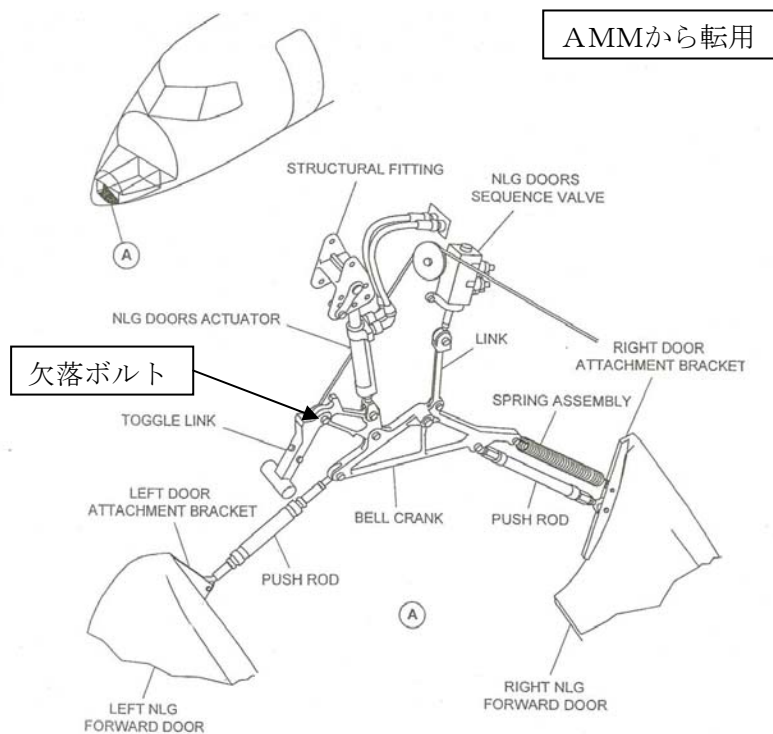
写真3 同機前脚ドア・リンク(脚室内)

(2) ボア・スコープ^{*15}で前脚室の内部を確認し、前脚ドアの一部を切除して観察したところ、前脚ドアの開閉リンク機構の一部であるトグル・リンク(P/N 47842-5及び47848-3)のヒンジ部から、スペーサー(製造者の図面ではブッシング、部品カタログではスペーサーと呼んでいる)が後方に突き出し、トグル・リンクのすぐ後方に位置して開閉リンク機構を支持するサポート・フィッティング(P/N 85312193-007)と干渉していた。

そのことにより、トグル・リンクが十分上方に折れ曲がることができなかつたため、開閉リンク機構が動かず、前脚のドアが開かなかった。

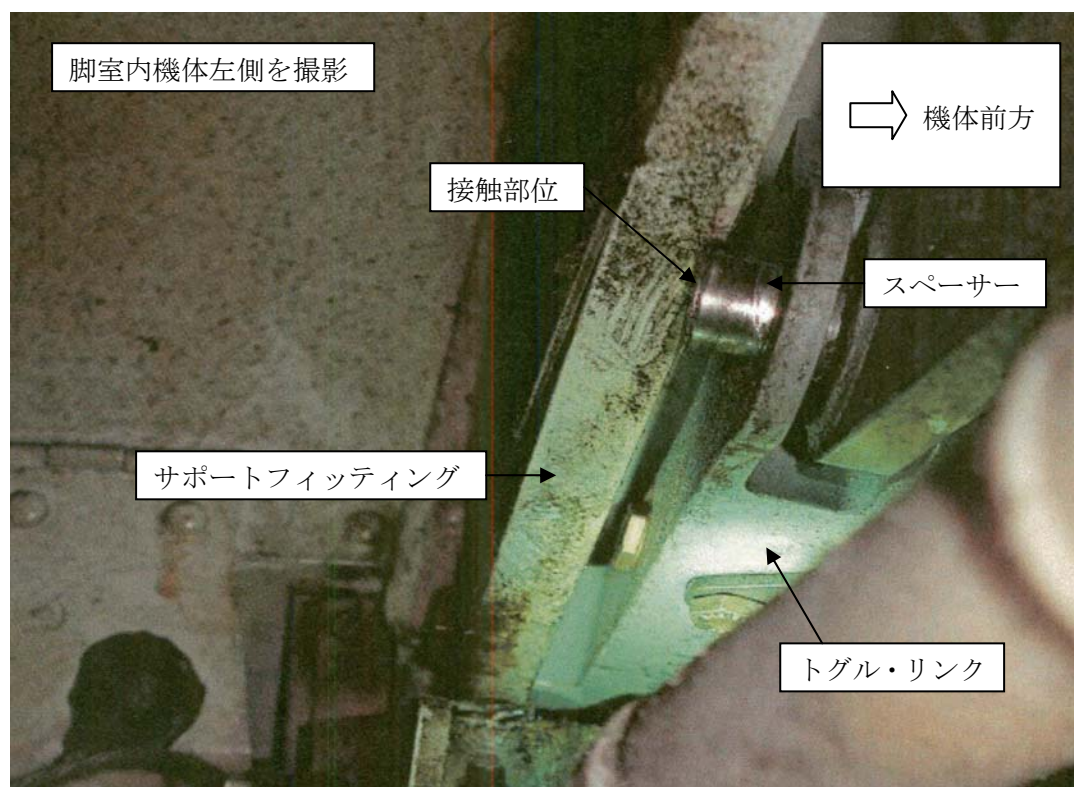
写真4 スペーサー接触部分

- (2) 当該トグル・リンクのフランジ・ブッシング内面の摩耗状況を新品と比較したところ、当該トグル・リンクには、少なくとも図面指示のボルトは通していなかったと考えられる。
- (3) サポート・フィッティングの底面打痕はスペーサーからの接触力による面圧降伏^{*19}が原因であり、荷重は862N～2,451Nと推定される。
- (4) サポート・フィッティング側面の塗装剥がれは、再塗装の層が剥がれ易くなっているところに、スペーサーがサポート・フィッティングに当たったことをきっかけとして、取り外し時の取扱中に塗装が剥がれ落ちた可能性が高い。

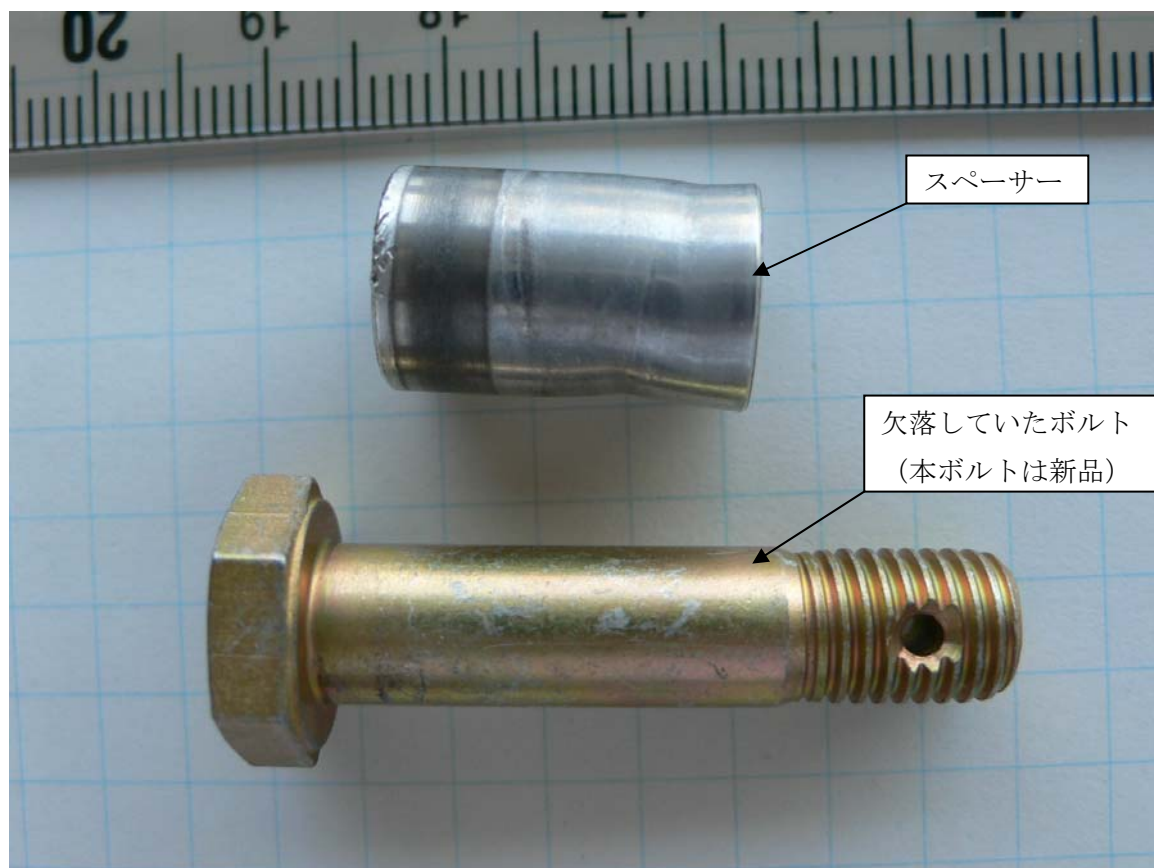
写真5 同機のスぺーサー及びボルト

(3) 突き出していたスペーサーを正しい位置に戻したところ、ノーズ・ランディング・ギアは自重により下りた。

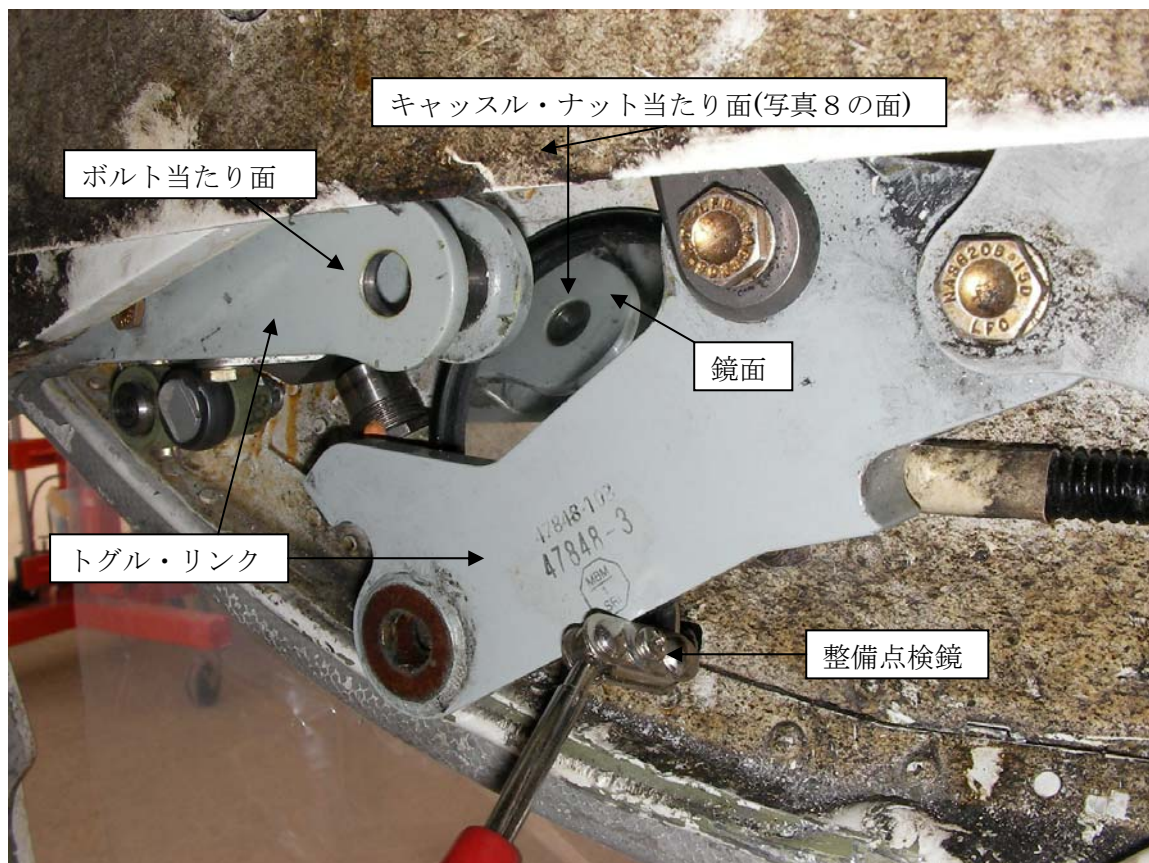
写真6 同機の特グル・リンク (1)

(5) ボルトが取り付けられていた場合に、ボルト・ヘッドの裏側のトグル・リンク表面及びキャッスルナット/ワッシャーが接触するトグル・リンク表面には、その存在を示す、汚れ、塗料の剥がれ等はなかった。

2.10(4)及び(5)に記述したとおり、同機のトグル・リンクには、ボルト及びナットがなかった。また、ボルト・ヘッド及びナット/ワッシャーの存在を示す痕跡がなかった。これに関してボルト及びナット/ワッシャーが正常に装着されている同型機5機の接触跡について調査した。これら5機のトグル・リンクの穴の周囲表面には、ボルト・ヘッドの存在を示す汚れがあり、またナット/ワッシャーの存在を示す汚れ及び塗料の剥がれが観察された。

3.7 2.12.2の調査結果から、同機においては、ボルトが取り付けられていた場合には、ボルト・ヘッドの裏側となるトグル・リンク表面及びキャスルナット／ワッシャーが接触するはずのトグル・リンク表面には、これらが取り付けられている他機と異なり、汚れ、塗料の剥がれ等がないことから、同機製造後の早い時期から本事故が発生するまでの間、ボルト及びキャスル・ナット／ワッシャーは存在していなかったものと考えられる。

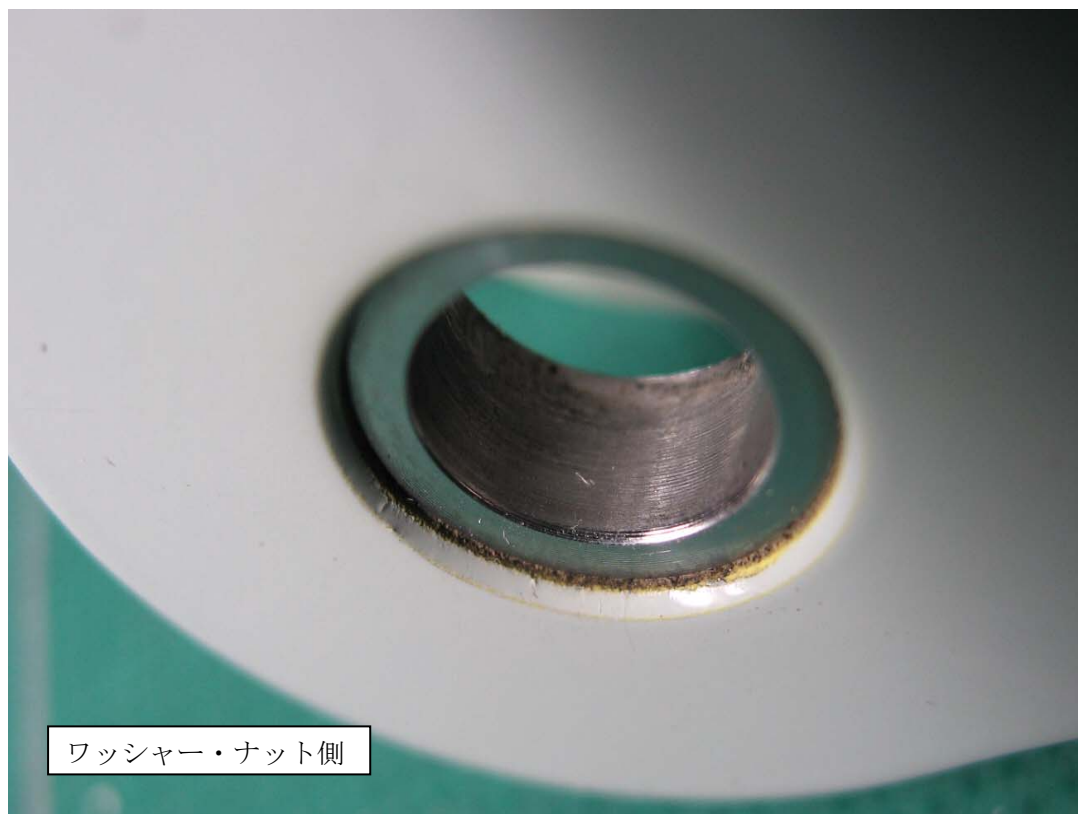
写真12 同機のフランジ・ブッシングの内面

2.12.4(2)のフランジ・ブッシング内面の調査からも、ボルトが早い時期から存在していなかったことが推定される。また、2.12.3に記述したとおり、メカニカル・ストッパーの打痕幅が広がったことは、ボルトが取り付けしていなかったために、トグル・リンクの機械的な遊びが大きくなったことによるものと推定される。

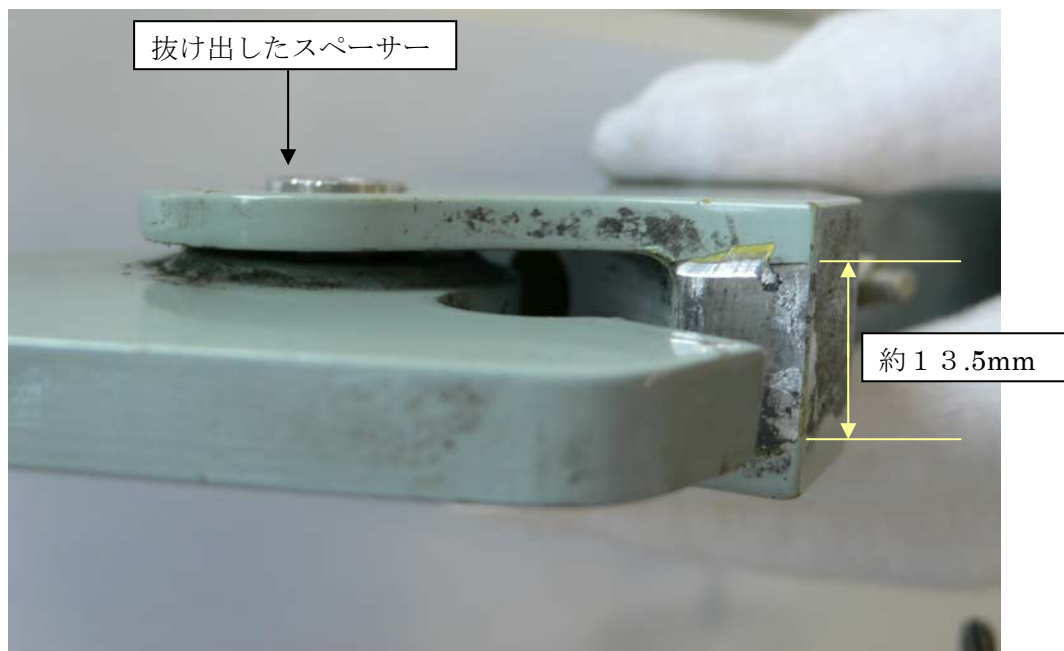
写真16 事故機のメカニカル・ストッパー打痕

トグル・リンクにおけるメカニカル・ストッパー部分について、正常な取付け状態にある他の機体の打痕の幅が約8.0mmであるのに対して、同機の打痕幅は約13.5mmと広がった。

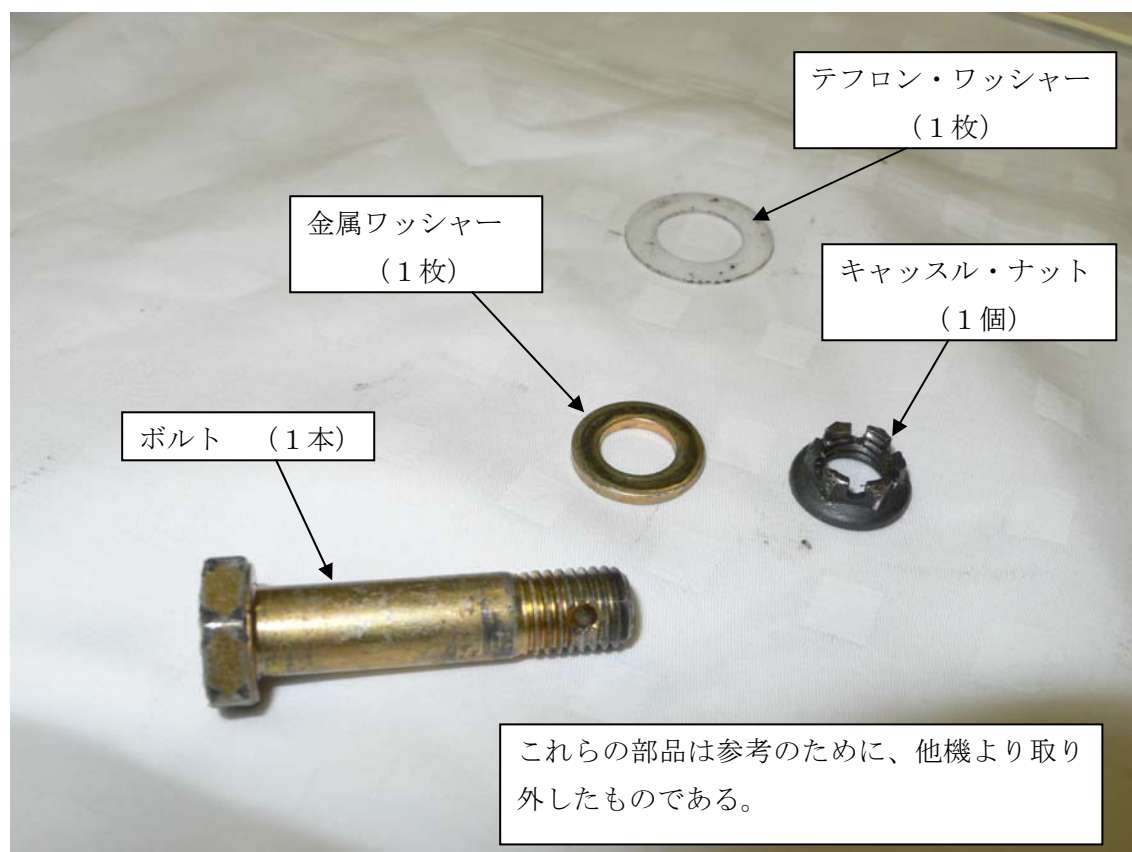
写真18 欠落していた部品

(4) 当該トグル・リンクを調査したところ次の部品が欠落していた。

・ボルト(NAS6205-14D)	1個
・ワッシャー(NAS1515M7L)	1個
・ワッシャー(NAS1149F0563P)	1個
・キャッスル・ナット(MS14145L5)	1個
・コッターピン(MS24665-153)	1個
