# 航空事故調査報告書

II ス カ イ マ ー ク 株 式 会 社 所 属 J A 7 6 7 D

所 属 スカイマーク株式会社  
型 式 ボーイング式767-300型  
登録記号 JA767D  
発生日時 平成19年11月3日 19時16分ごろ  
発生場所 東京国際空港

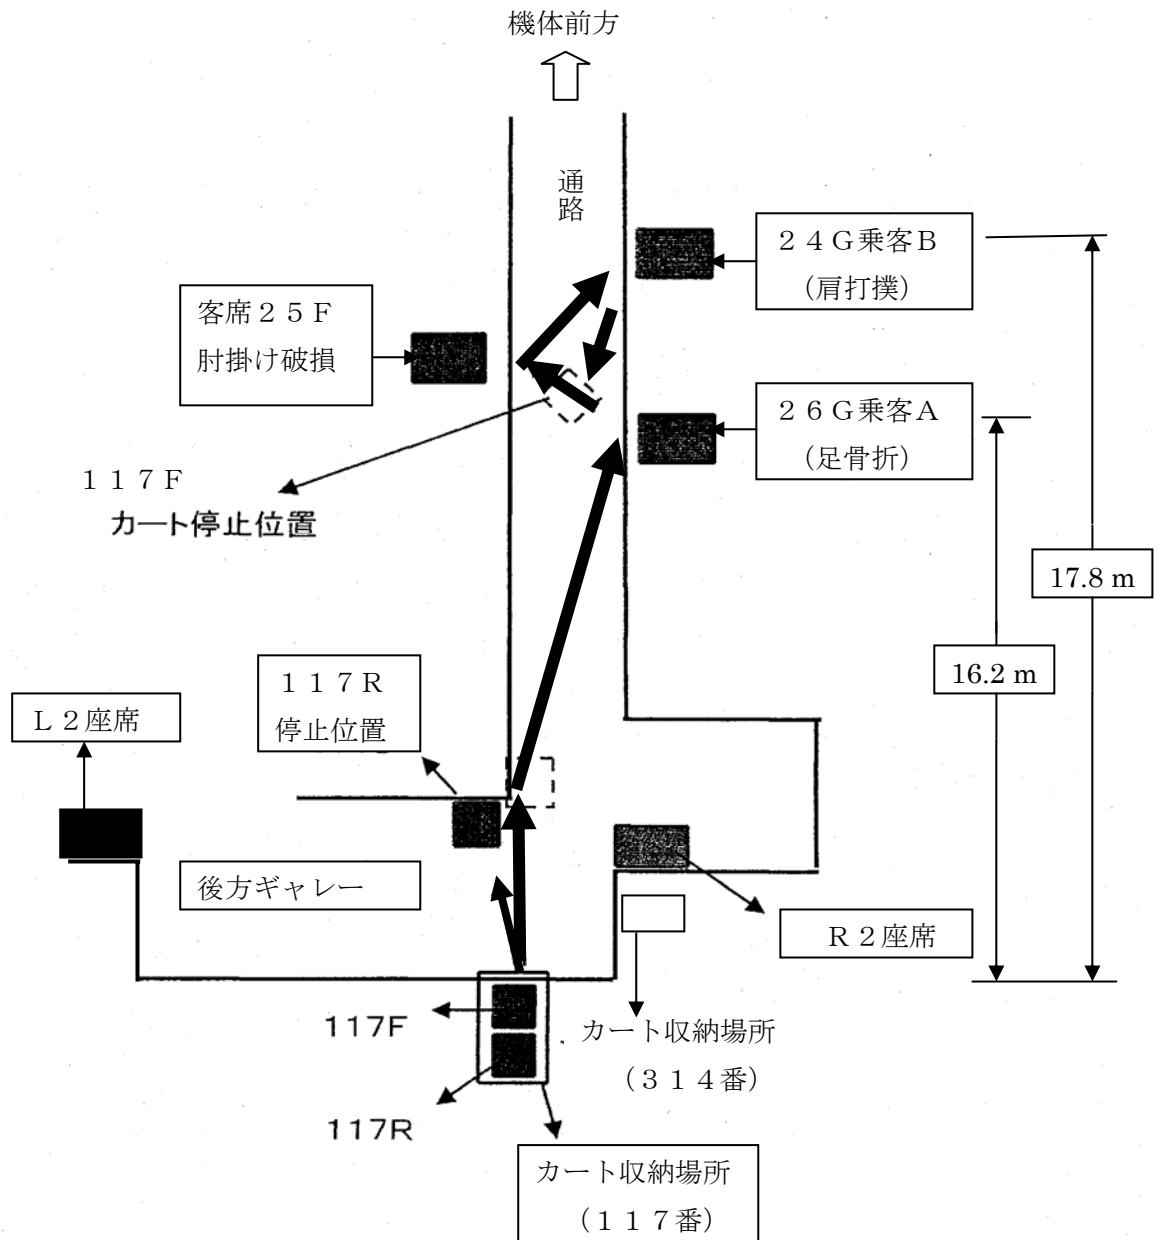
付図4 事故時の推定カート移動図

機体調査の結果、移動したカートは2台あり、2台とも後方ギャレーの同じ場所(117番)に納められていたものであった。飛び出して客室通路を移動したのが前方カート117F(部品番号:TL010004;外国製)で、飛び出したが後方ギャレー区域内に止まったのが後方カート117R(部品番号:TL060021;外国製)であった。これらのカートは、ハーフ・カートと呼ばれ、正面の寸法は縦約92cm、横約30cm、奥行き約41cmで、共に同一寸法で最大重量は69kgであった。

本事故は、同機が着陸滑走中に減速した際、慣性により後方ギャレー収納場所からハーフ・カート2台が前方に飛び出し、うち1台が客室右側通路を高速で移動したため、1名の乗客の組んでいた右足に衝突し、乗客が骨折したことによるものと推定される。

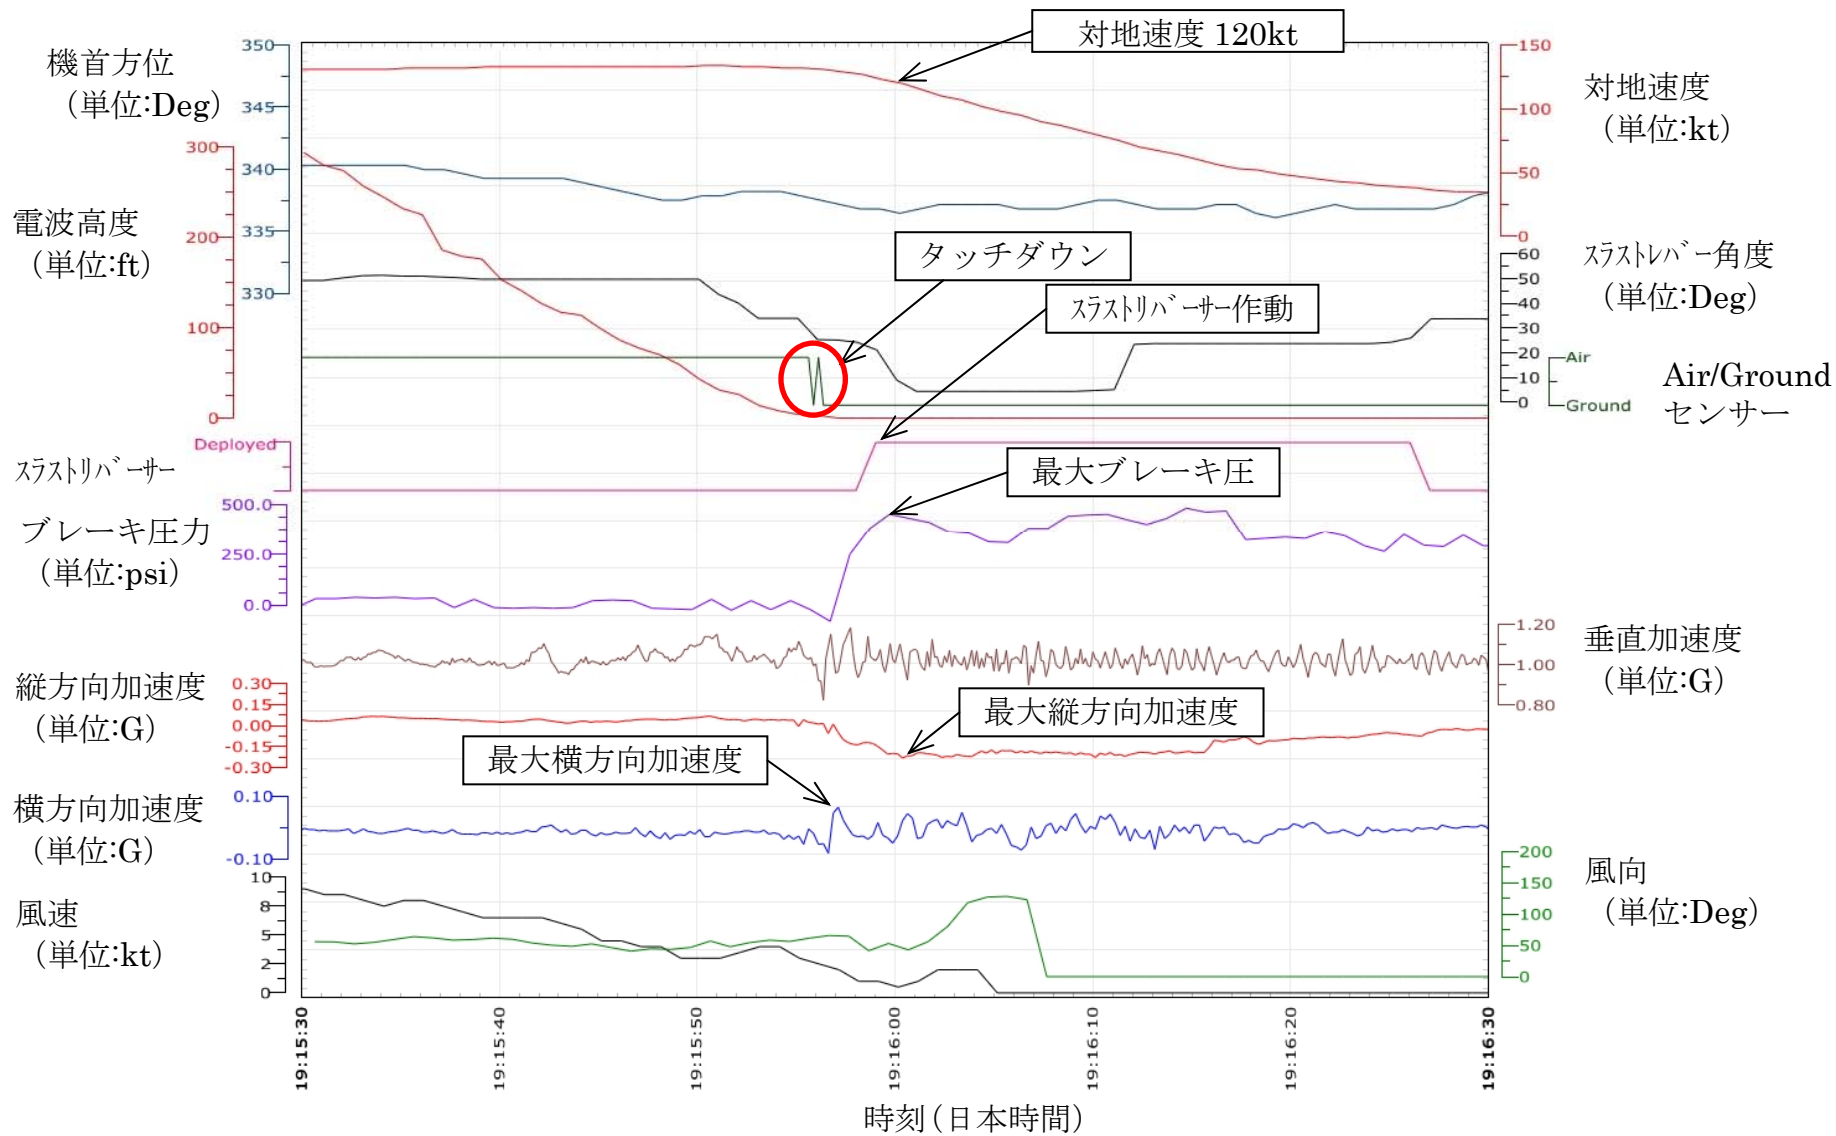
付図6 DFDR記録

DFDRには本事故発生時の記録が残されていた。DFDRの記録から、着陸後、後方最大加速度が機体にかかったのは19時16分00秒であり、スラスト・リバーサーが作動した時期及び最大ブレーキ圧の時期とほぼ一致していた。

着陸時のDFDRの記録によれば、最大後方加速度は0.23G（慣性力は前方となる。）であった。

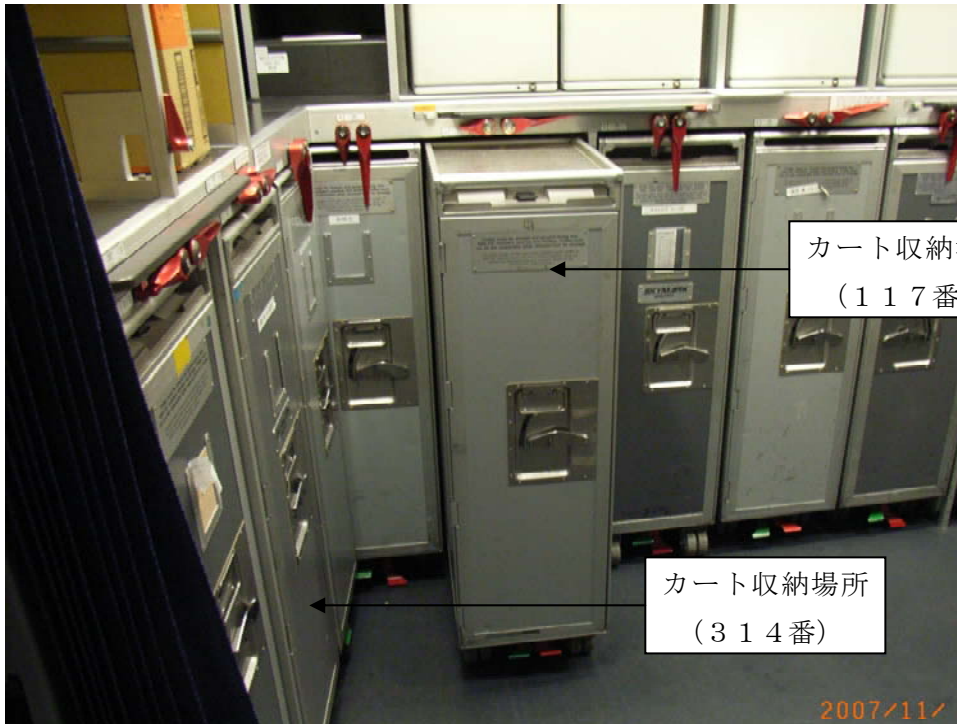
写真3 後方ギャレー収納状況

2.8に記述したとおり、ターン・リテーナーの取付け状況及び機能は正常であった。ターン・リテーナーは大小いずれかのターン・リテーナーが掛けられていれば、十分にカートの移動を阻止する機能を有していることから、当該カート収納場所のターン・リテーナーは大小2個共に事故当時カートを保持するロック位置になかったため、カートが飛び出したものと推定される。

本事故後、同社では GALLEY LOADING MANUAL の改訂を実施し、飲料販売用のハーフカートの収納方向を機軸と直角の向きに変更した。

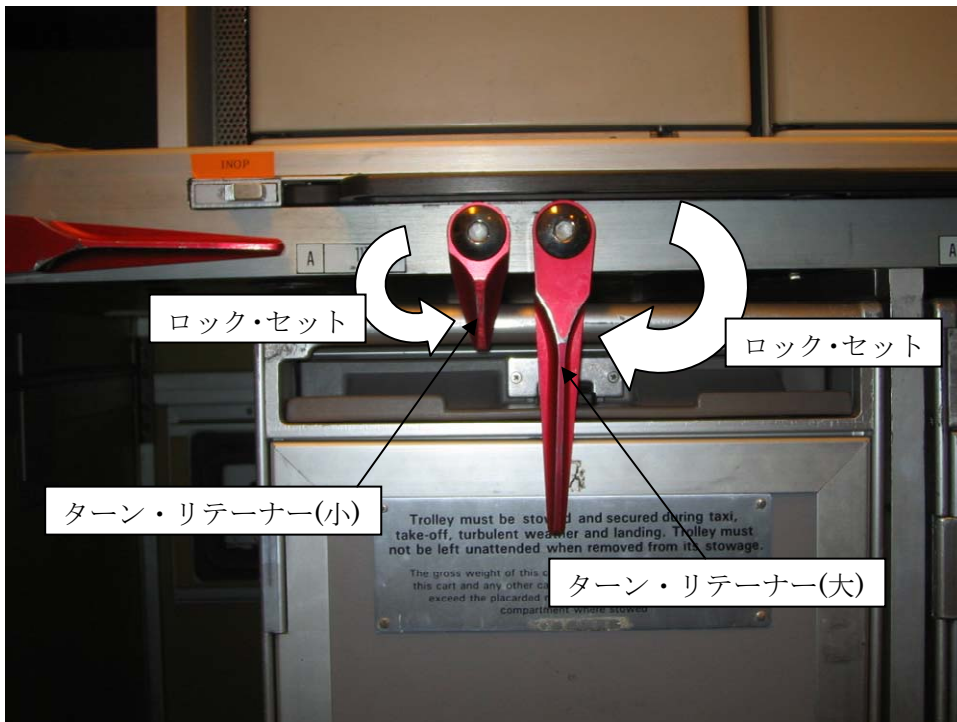
写真4 カート・ターン・リテーナー

後方ギャレーの収納場所117番にはターン・リテーナー大小2つが設置され、い

いずれか一方でもロック位置に設定されていれば、カートを収納場所に保持することができる。大きいリテーナーはカート筐体及びカート扉の両方を押さえる。小さいリテーナーはカート筐体のみを押さえることから、カートを収納場所に保持したまま扉を開くことができる。

国内のギャレー製造会社によれば、ターン・リテーナー1個の強度は、カートの最大重量に対して非常着陸状態の前方終極慣性力9Gを適用して設計されているとのことであった。

ハーフ・カートが飛び出したのは、当該カートが収納される際にブレーキが掛かっておらず、かつ、ターン・リテーナーが2個ともロック位置になかったことによるものと推定される。

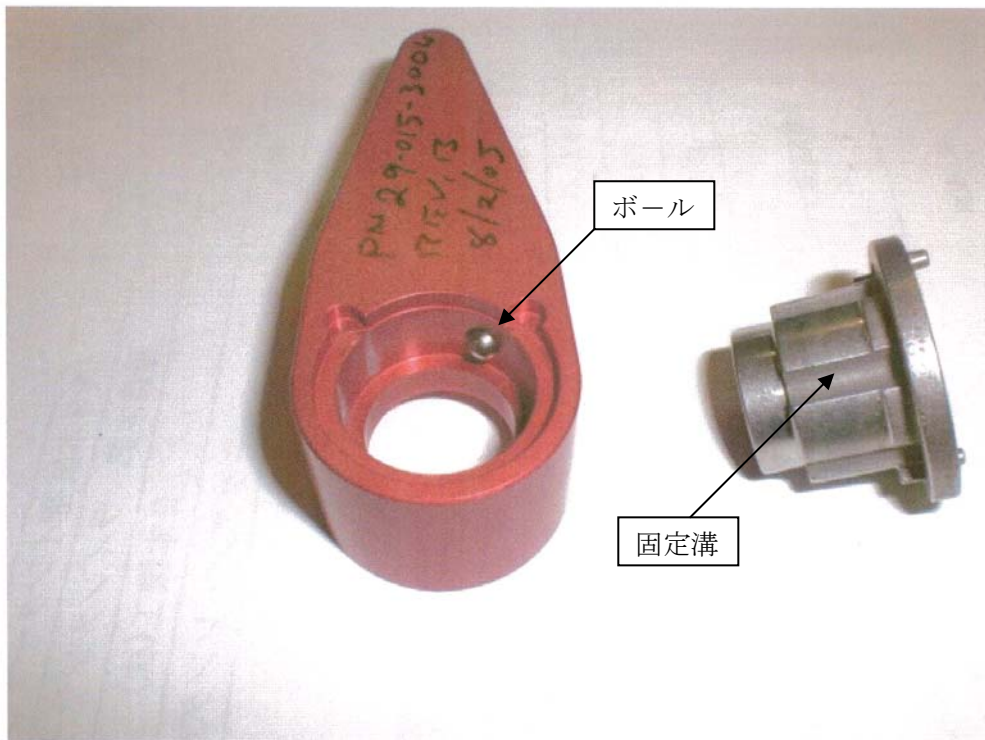
写真5 ターン・リテーナー保持機構

これらのターン・リテーナーには、スプリングで支持されたボール及び固定溝が内蔵されており、ロック位置又はアンロック位置に保持されるようになっている。従ってターン・リテーナーは操作しなければ動かない構造になっている。同機のターン・リテーナーすべてを調査したが、問題は認められなかった。

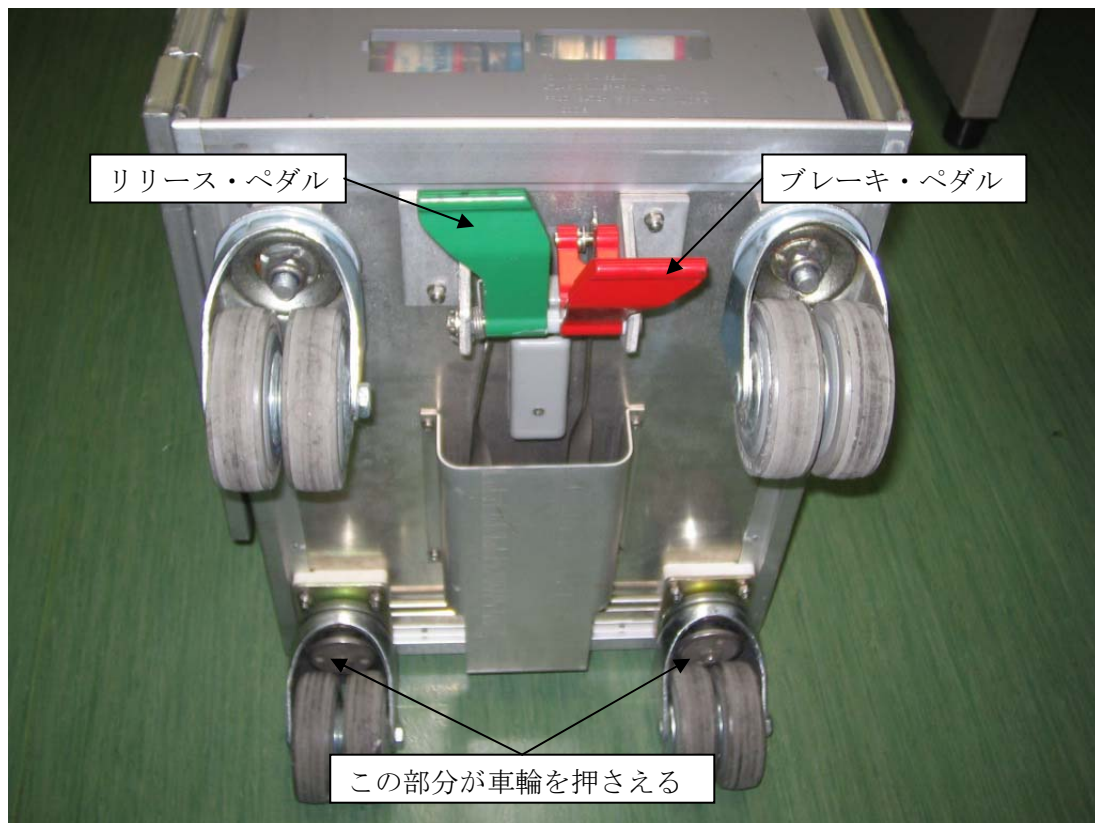
写真6 カート・ブレーキ

事故発生後に計測された117Fカート全体の重量は44.5kgであった。117F及び117Rカートのブレーキを調査したところ、117Fでは、片方(左側)の車輪ブレーキの効きが若干悪かったが、制動機能は有していた。117Rカートのブレーキの制動機能に問題は認められなかった。

なお、これらカートのブレーキはいずれも、正規位置までブレーキ・ペダルが踏み込まれている場合、解除しなければ動かない構造である。

また、FAの口述に記述したように、カートが高速で移動していた様子及びカート停止後にRC担当のFAによりブレーキが掛かっていないことが確認されていることから、ギャレーに収納された時点でカートのブレーキは掛かっていなかったものと推定される。

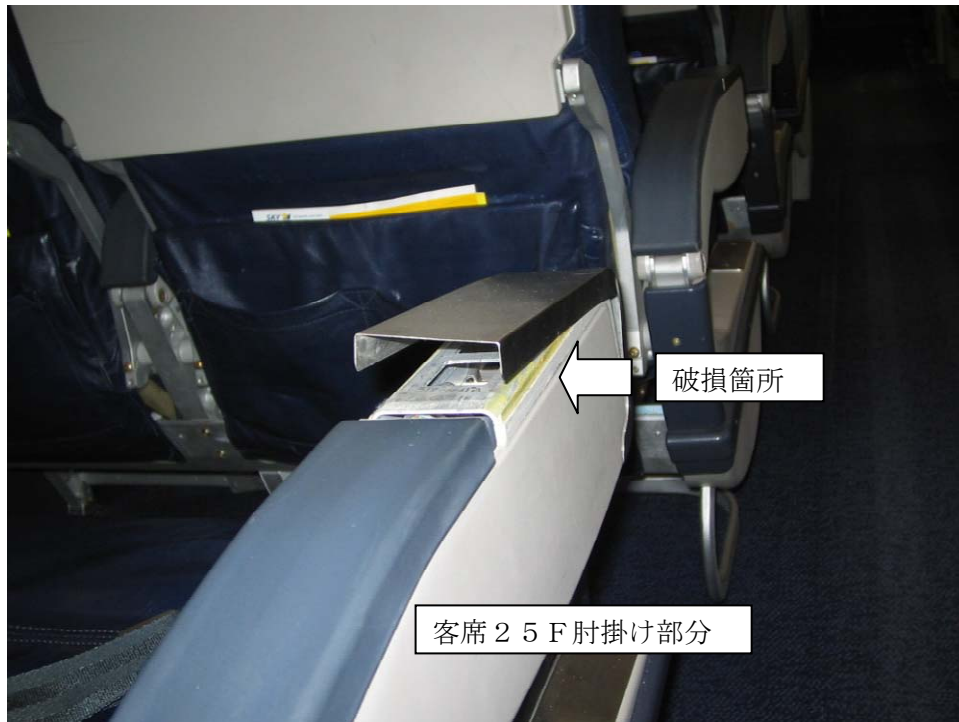
写真7 客席破損状況

客席24Gの乗客はカートが肩に当たっていた。カートが停止していた位置の横にある客席25Fが壊れていた。客席25Fには誰も座っていなかった。

客席25Fの肘掛け部分が破損していた。
