AA2008-7

航空事故調査報告書

I 個人所属 JA3863

所 属 個人
型 式 ビーチクラフト式A36型
登録記号 JA3863
発生日時 平成19年9月1日 14時49分ごろ
発生場所 宮崎空港南東約1nmの海上

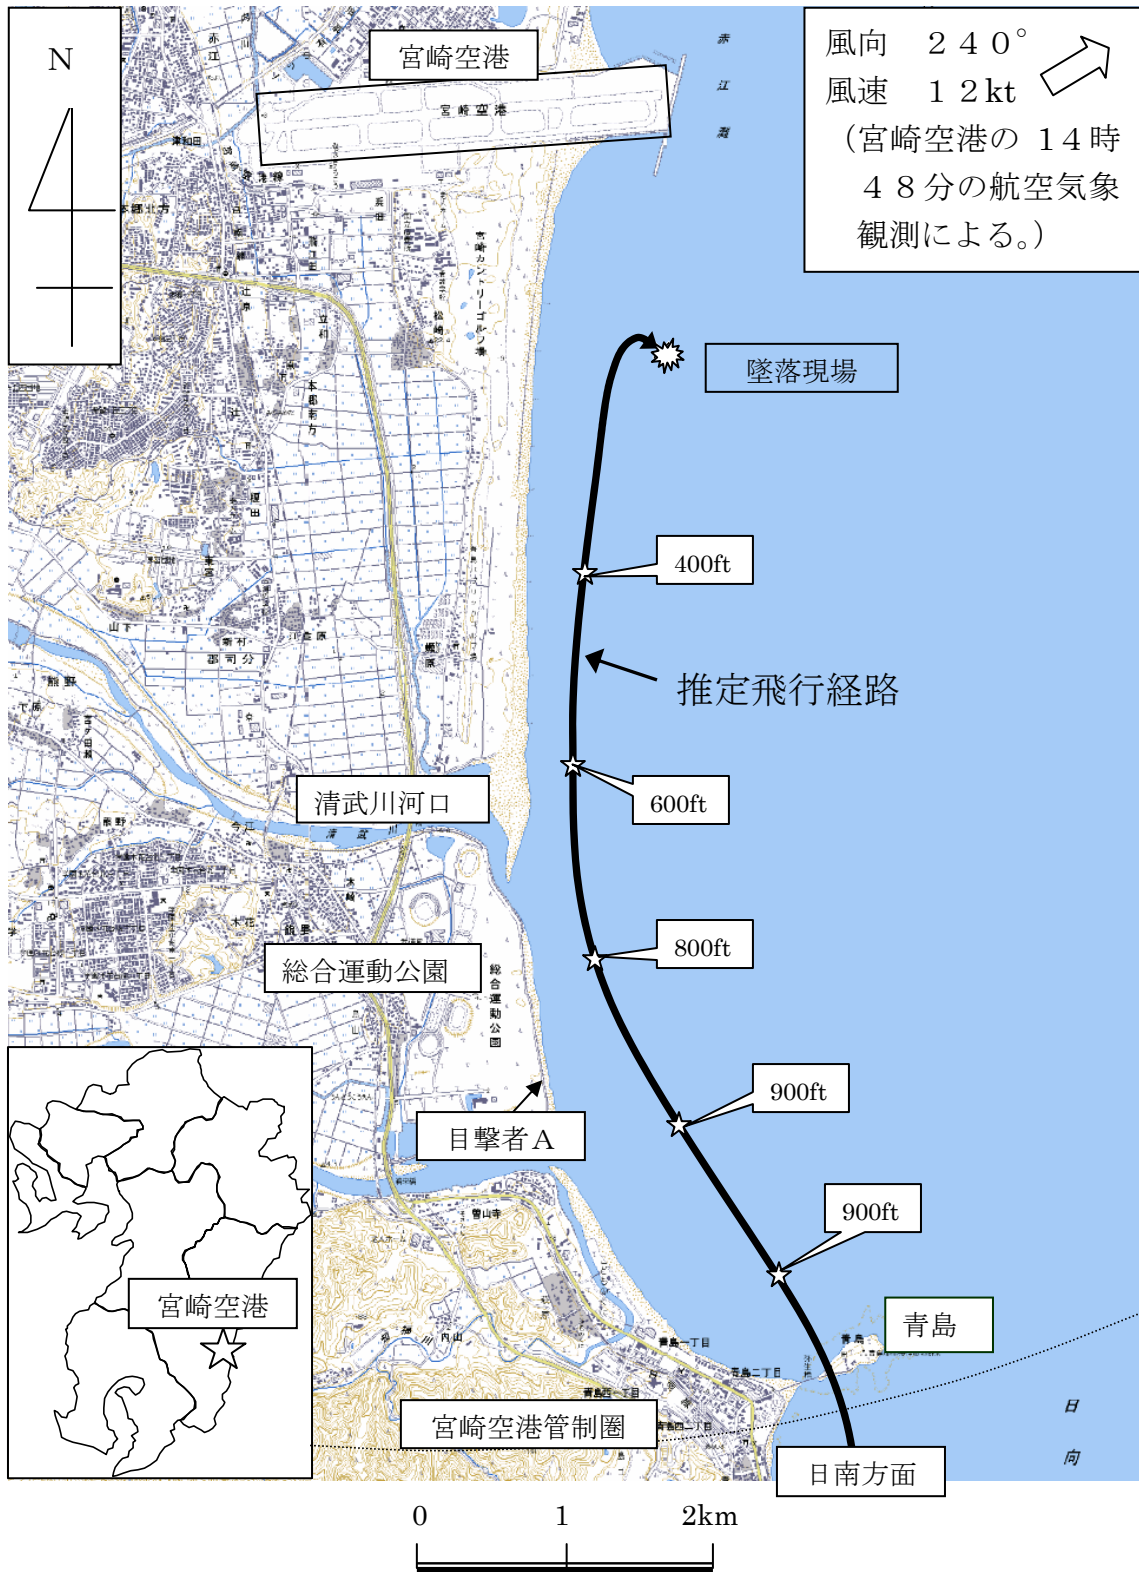
付図1 推定飛行経路図

本事故の発生地点は、同空港から南東へ約1nmの海上（北緯31度52分、東経131度28分）で、発生時刻は、14時49分ごろであった。

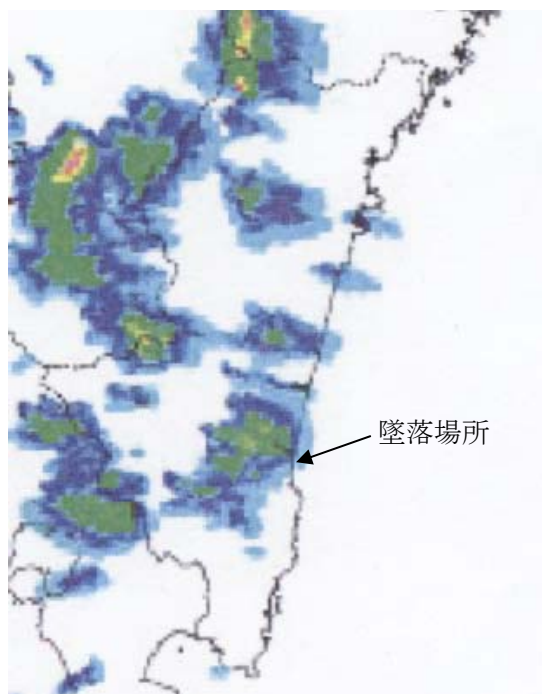
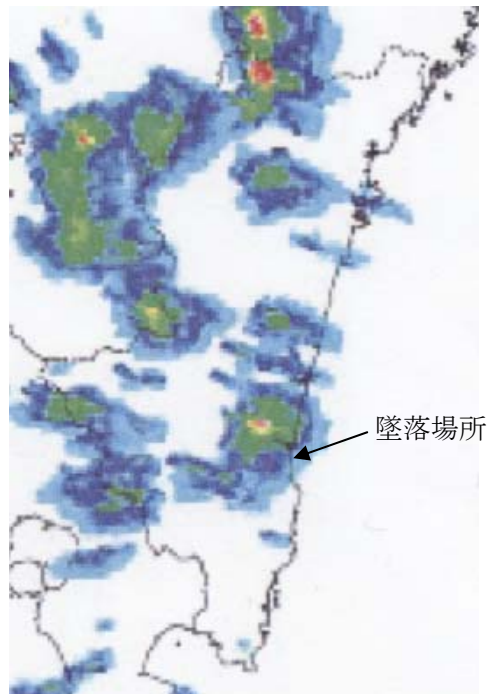
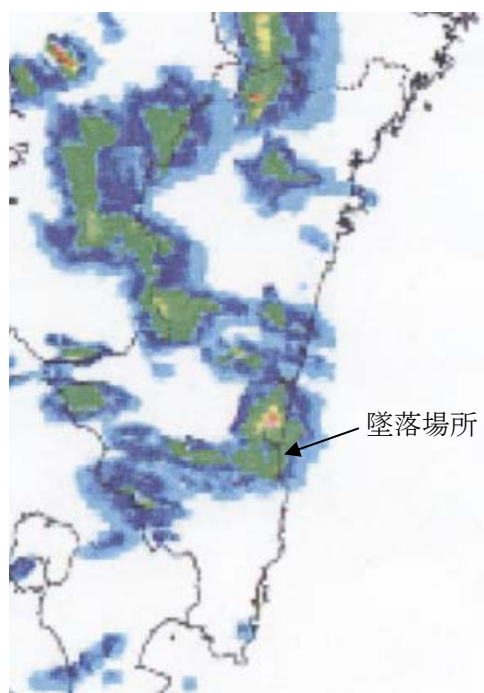
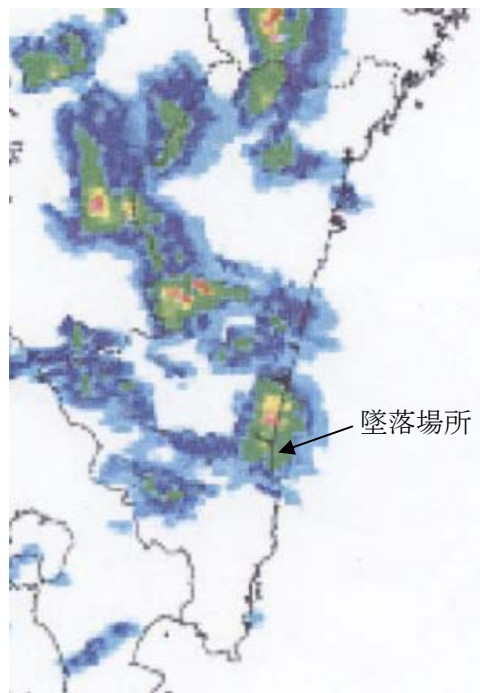
付図4 レーダー観測データ・エコー強度図 (宮崎県地域)

気象庁の気象レーダーで観測されたデータ・エコー強度図によれば、同機が出発前の 14時20分には、宮崎空港北西 10 km 以内に降水強度 40 mm/h を超す激しい雨域があり、この雨域は大きな雨域となって北東方向へ移動していた。

同 30 分には、空港北西 6 km の位置に降水強度 60 mm/h を超す非常に激しい雨の大きな雨域の中心があり、北東方向へ移動していた。

同 40 分には、雨域はさらに大きな拡がりを見せ、空港北方向 4 km の位置では降水強度 40～60 mm/h の激しい雨域となっていた。また、この大きな雨雲を中心に 20 km にも及ぶ範囲を降水強度 30 mm/h を超える広範囲の雨域が覆い、同機の墜落現場付近では降水強度 20 mm/h を超える強い雨域となり、雨域は東へ移動していた。

同機が墜落した同 50 分には、降水強度 60 mm/h を超える大きな雨域は、空港を含む宮崎市内上空全域を覆い、同機が事故に遭遇した場所周辺では 50 mm/h を超える非常に激しい雨が降っていた。

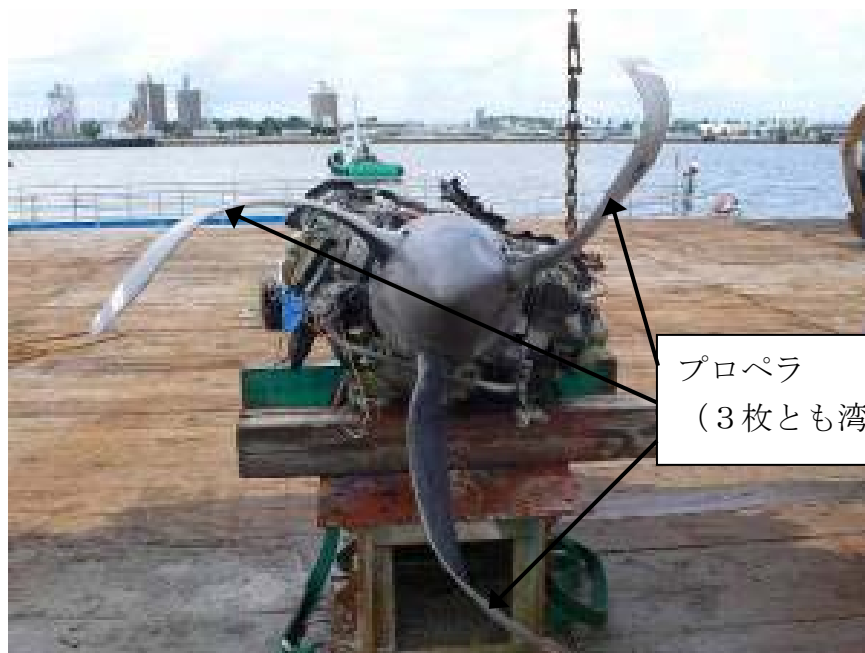
写真 プロペラ損壊状況

| (6) プロペラ部 | プロペラ・ブレードは、3枚とも湾曲していた。 |

プロペラ・ブレードは、後方へ湾曲していた。
