AA2008-8

航空事故調査報告書

東邦航空株式会社所属 JA9826

所 属 東邦航空株式会社
型 式 アエロスパシアル式S A 3 1 5 BアルウエットⅢ型（回転翼航空機）
登録記号 J A 9 8 2 6
発生日時 平成19年6月4日 6時50分ごろ
発生場所 長野県松本市奥穂高岳鞍部付近

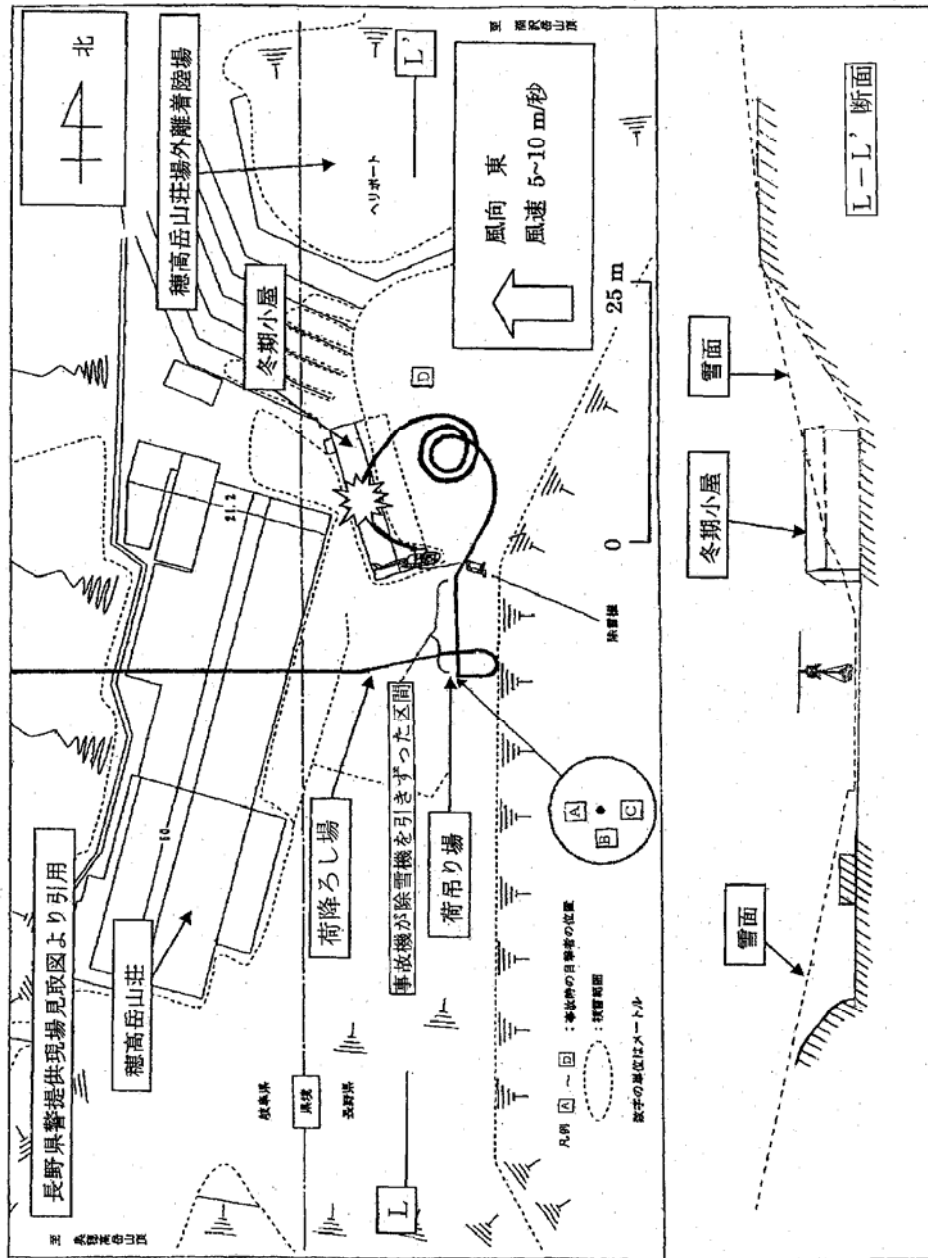
付図1 推定飛行経路及び事故現場

事故現場は、長野県松本市安曇奥穂高岳の標高約2,983mの地点であり、同機は山荘の北東角にある冬期小屋の屋根に墜落していた。除雪機は吊り上げ地点から、北側約14mの地点に横倒しになっていた。山荘は奥穂高岳山頂から北側約450m、^{からさわ} 澗沢岳山頂から南側約350mに位置しており、尾根の鞍部に位置するとともに、東側及び西側は断崖になっている。荷吊り場は山荘の東側を除雪して臨時に設置(約8m×6m)されていた。冬期小屋の東側は、ほぼ屋根の高さまで積雪があった。同機は、機首を東に向け、メイン・ローター・ブレード2枚が冬期小

屋の屋根から内側へ入り込んで板バネの状態となり、機体の動きを制限し、屋根の高さまで積もっていた雪と屋根の軒との隙間にキャノピーが位置していた。冬期小屋の東側雪面には吊り下げを実施していた除雪機がモッコに包まれたまま、フックから外れて横転していた。

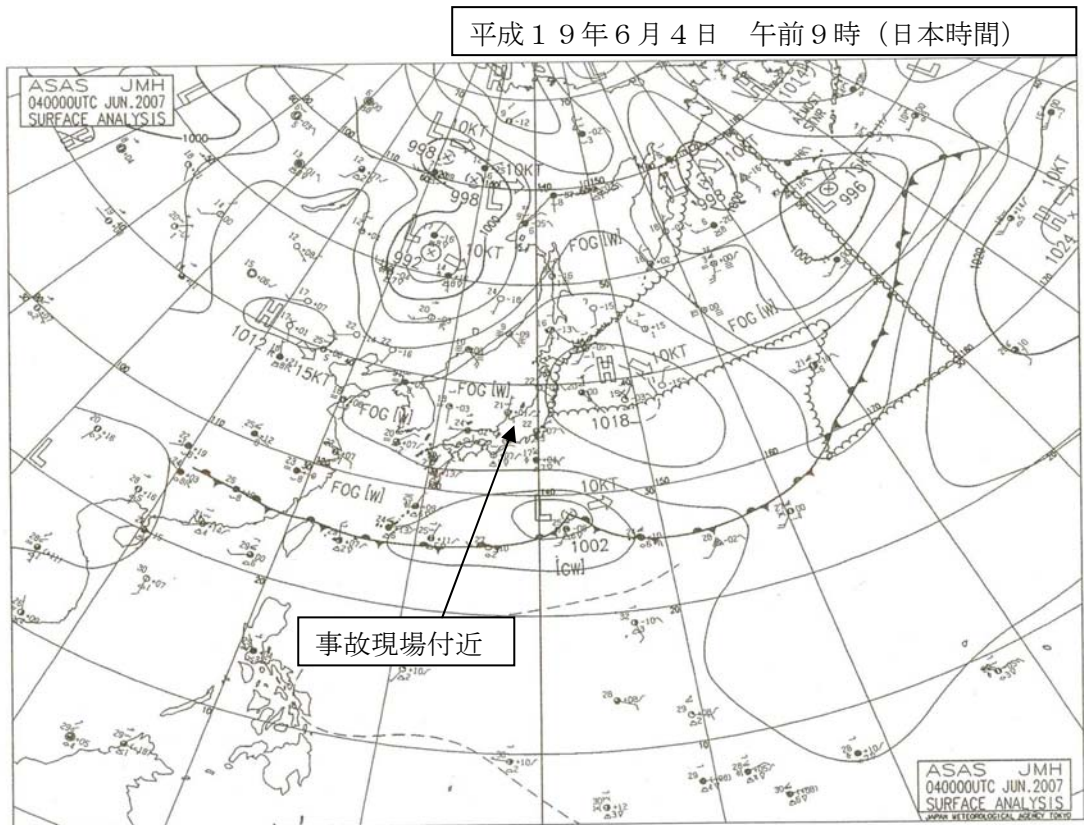
付図4 事故当日のアジア地上天気図

長野地方気象台が平成19年6月4日04時50分に発表した天気概況は以下のとおりであった。

「三陸沖には高気圧があつて、東日本を覆っている。

長野県内は概ね晴れとなっている。

今日は、日本の東に中心をおく高気圧に覆われて晴れるが、午後は大気の状態が不安定となり、次第に雲が広がるであろう。」

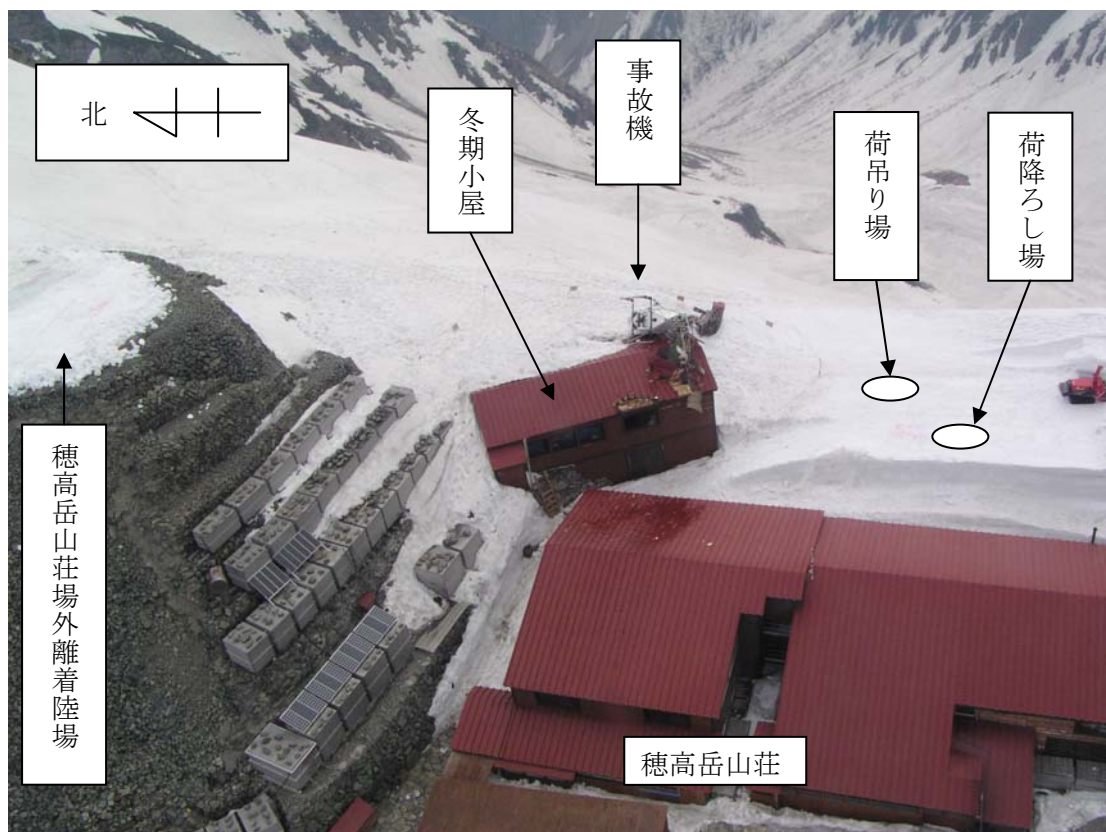
写真2 事故現場(1)

屋根部に衝突し、メイン・ローター・ブレードが冬期小屋の切妻部分及び屋根の部分で切断したものと推定される。2枚のメイン・ローター・ブレードが冬期小屋内に止まった際に板バネ状態となって、機体が激しく打ち付けられることに対して緩衝となったものと推定される。

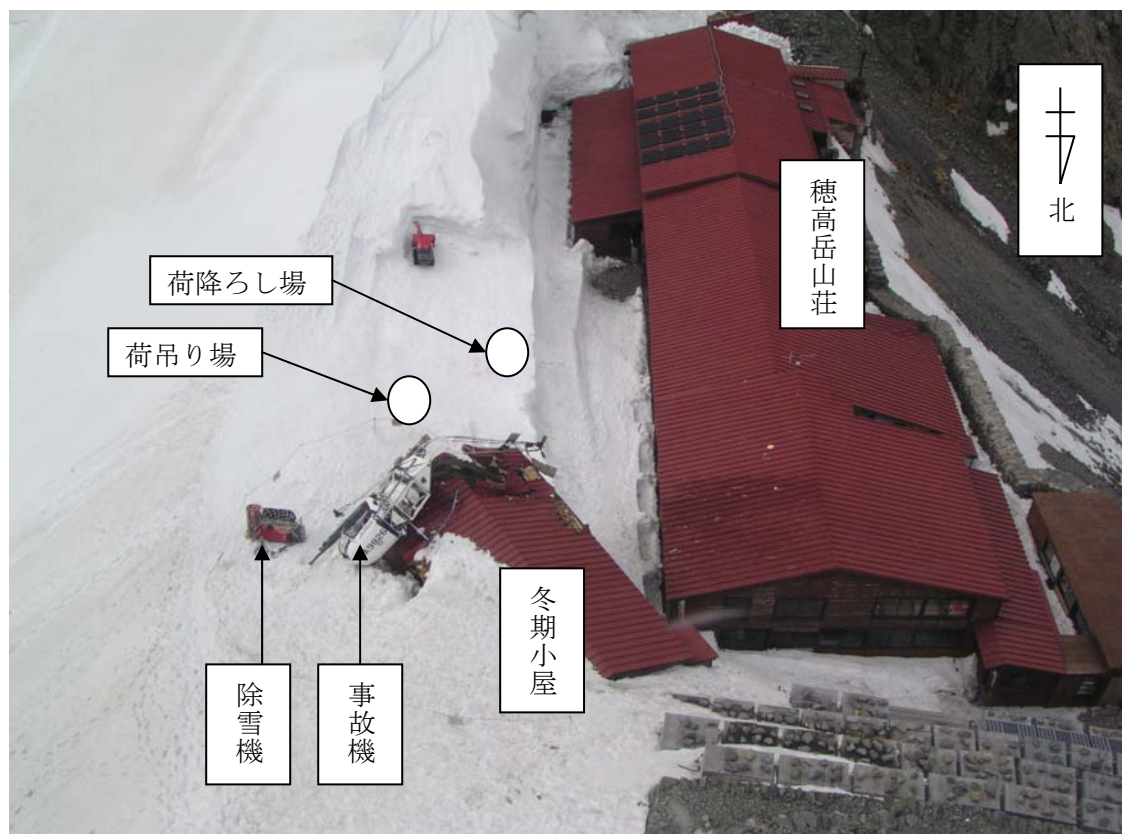
写真3 事故現場(2)

- (1) 左前風防が、破損していた。
- (2) メイン・ローター・ブレードは 3 本装備されているが、2 本のブレードは山荘の切妻部分を切断し、屋根部に入り込んでいた。屋根の中の 1 本と外の 1 本は、裂かれたようにひどく破損していた。
- (3) エンジンの排気管はつぶれていた。
- (4) 両方のスキッドは先端部分が破断していた。
- (5) テール・ブームはトラスの 1 本が破断し、テール・ブーム全体が湾曲していた。
- (6) テール・ローター・ブレードは 3 本とも途中から破断していた。
- (7) テール・ローター・ガードが破断していた。
- (8) コレクティブ・ピッチレバーはフルダウンの位置付近にあった。
- (9) 燃料管が破損し、燃料が流出していた。
