航空事故調査報告書

Ⅱ 個 人 所 属 J A 2 3 8 2

所 属 個人
型 式 アレキサンダー・シュライハー式ASK23B型（滑空機、単座）
登録記号 JA2382
発生日時 平成20年12月28日 15時12分ごろ
発生場所 栃木県下都賀郡藤岡町^{しもつが}

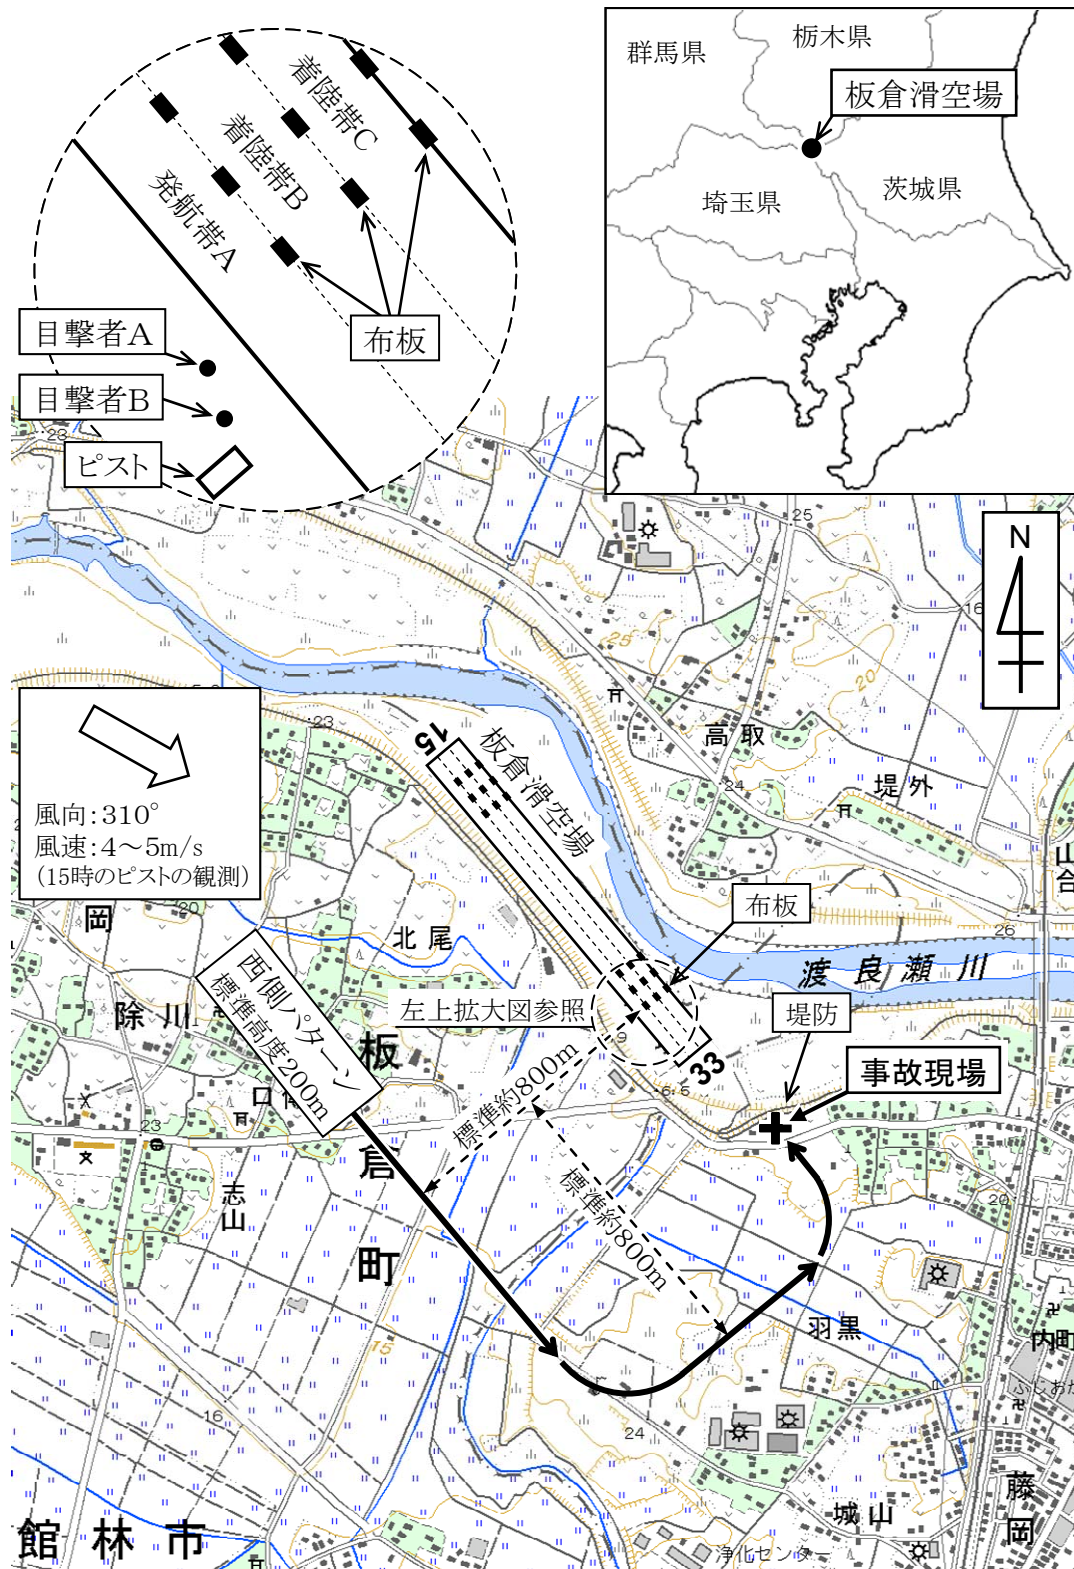
付図1 推定飛行経路図

本事故の発生場所は、板倉滑空場(群馬県邑楽郡板倉町)の滑走路33の着陸帯識別標識(以下「布板^{ふはん}」という。)の南東約460mの最終進入経路下(北緯約36度15分40秒、東経約139度38分22秒付近)で、発生時刻は15時12分ごろであった。

離脱した後、同滑空場に戻って西側ダウンウィンド・レグに入ったものと推定される。このとき、静穏時の標準的な高度である地上高約200mで進入したものと考えられるが、3.3に記述した風の状況を考えると、ダウンウィンド・レグに入る時点の高度をやや高くしておくことが望ましかった。

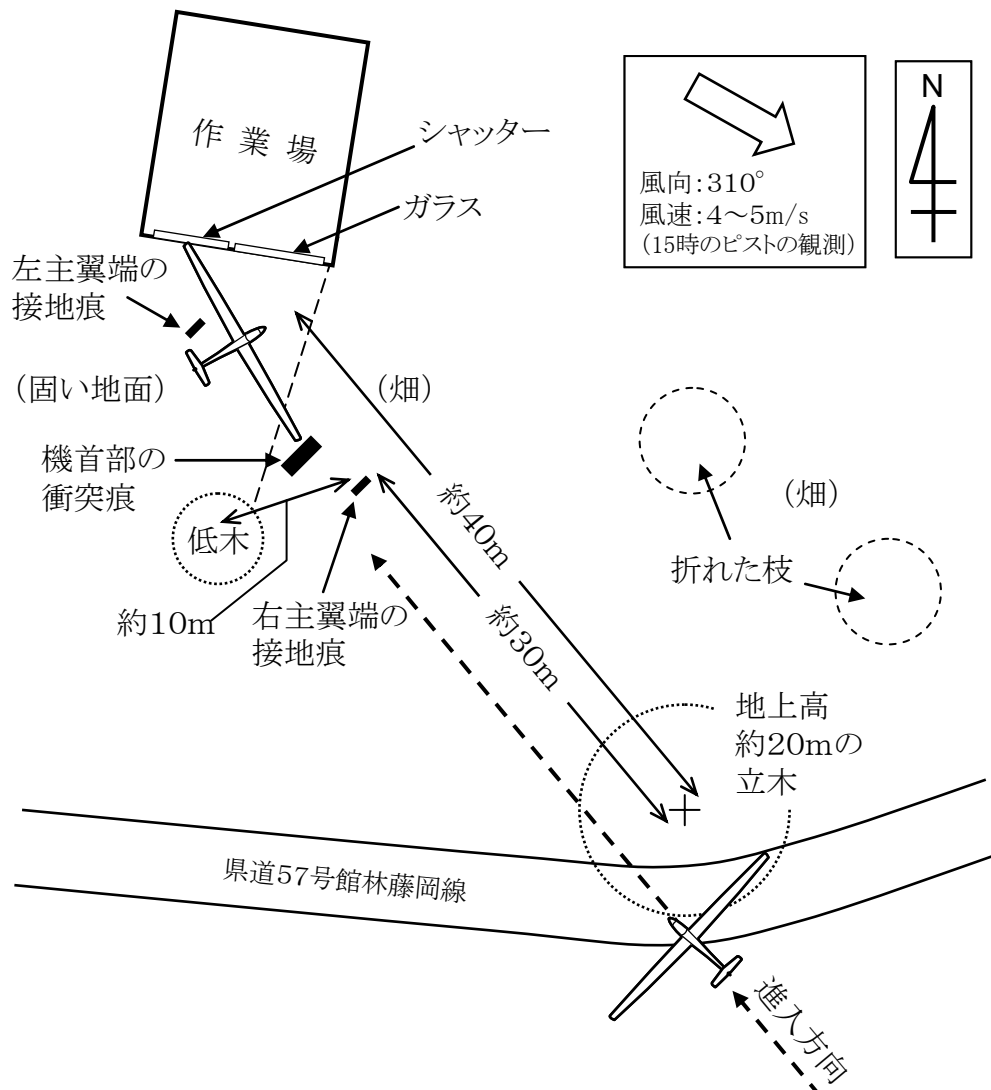
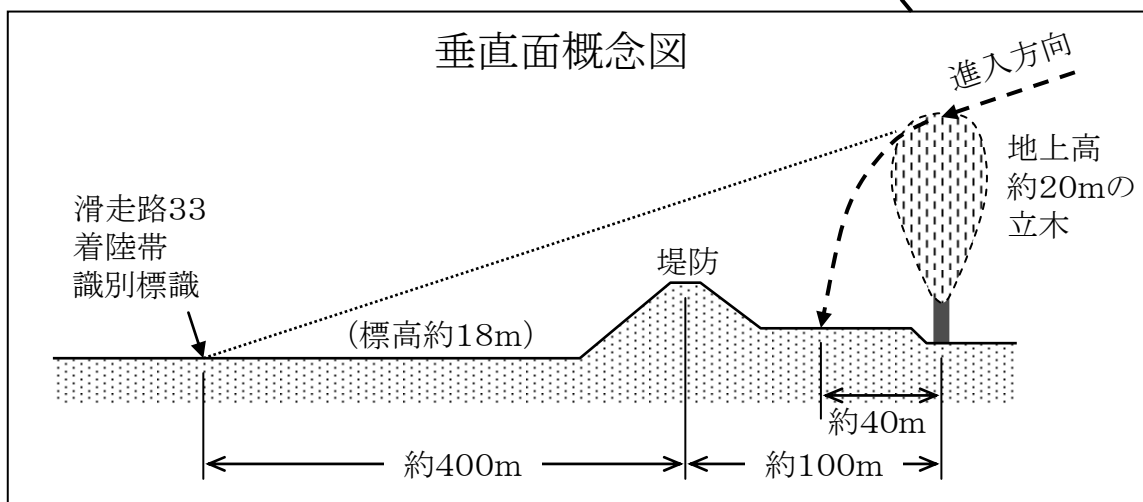
付図2 事故現場見取図

事故現場は、同滑空場滑走路33の着陸帯Cへの進入経路の下で、渡良瀬川右岸の標高約25m（着陸帯からの高さ約7m）の堤防を挟んで滑走路33の布板から南東約460mの位置であった。機体は、布板から南東約500mの位置にある地上高約20mの立木から同滑空場に向かって約40mの位置に約60°方向に向い

た状態で停止していた。

立木の頂部から折れた枝の一部が、立木の北側及び北東側の位置に落下していた。立木から同滑空場に向かって約30mの位置には右主翼端の接地痕が、その約5m先の位置には機首部の衝突痕が、さらにそこから破壊された主車輪までの地面には直線状に主車輪が横に滑った痕跡が残されていた。

右主翼端の接地痕から約15m同滑空場寄りの位置には左主翼端の接地痕が残されており、右主翼端の接地痕から約10mの位置にある低木の枝が折れていた。同機の方向舵左面にこの低木と接触した痕跡が残されていた。

同機の左主翼端は、立木から同滑空場に向かって約45mの位置にある作業場のシャッターを押し曲げていた。

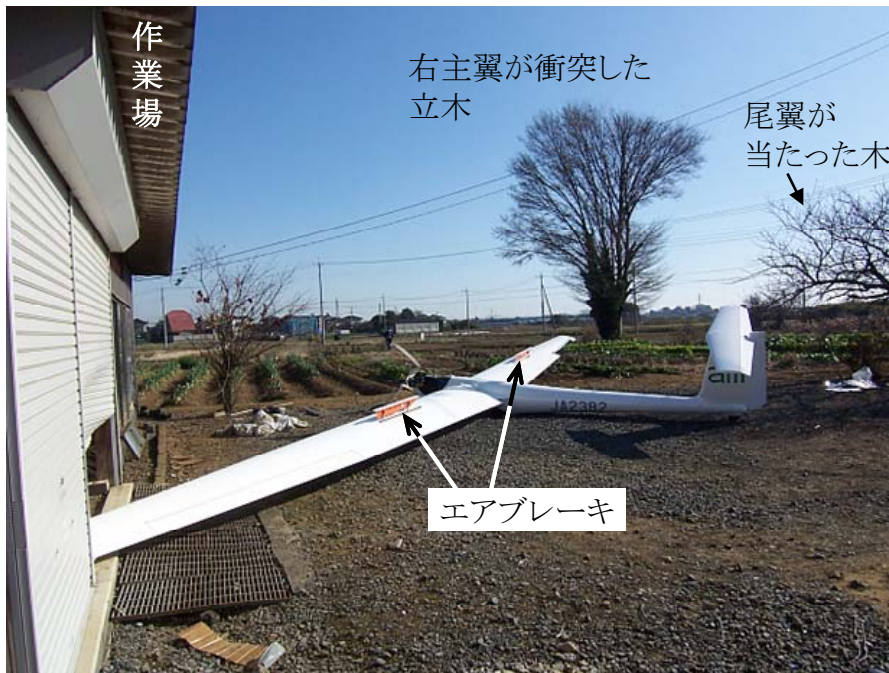
写真1 事故機及び事故現場

作業場 窓ガラス及びシャッター損傷

- ・左主翼取付部付近が破壊されて機首部が左にねじれて倒れていた。
- ・機首部は機体の方位（磁方位約60°）よりさらに右に向いていた。
- ・キャノピーが破壊されて破片が周辺に飛散していた。

写真奥から手前に進入

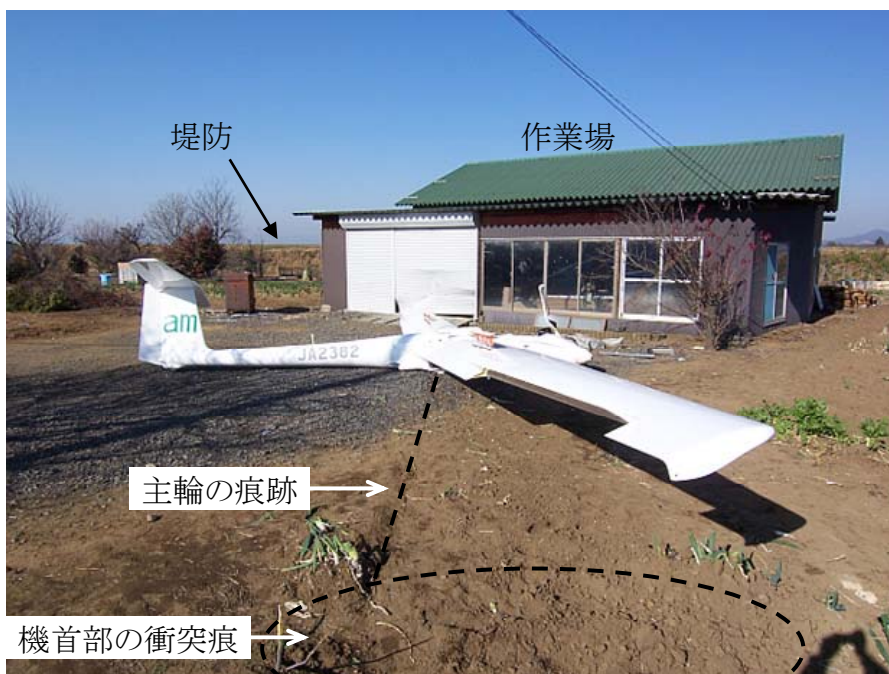
写真手前から堤防の向こう側の着陸帯に進入

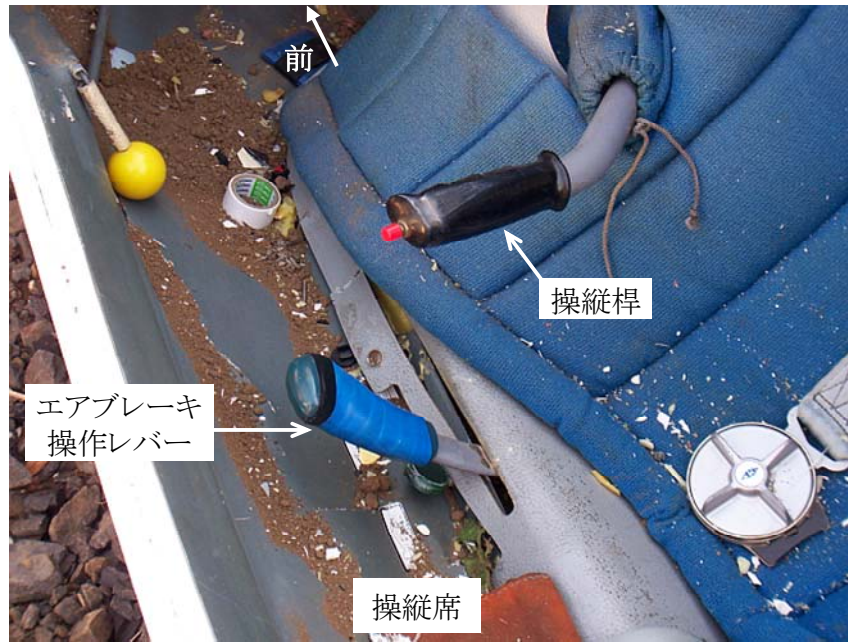
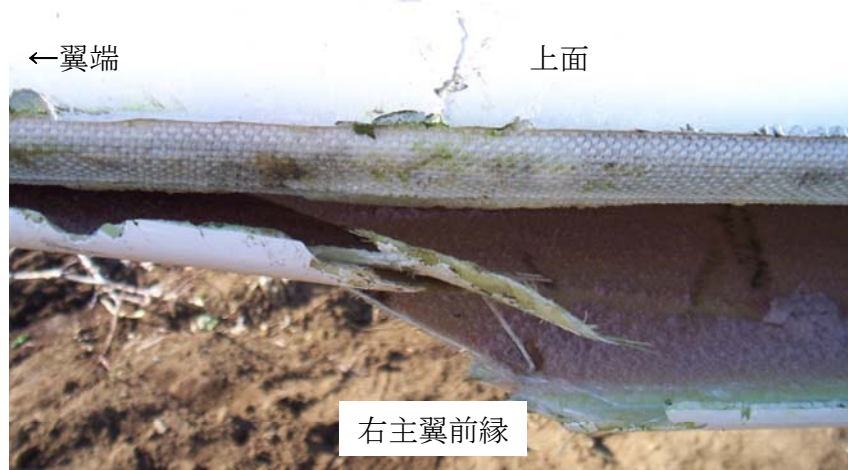
写真2 操縦席及び右主翼

- ・主翼取付部後部のピンから主翼が外れていた。
- ・主翼前縁は、翼端から約1mの位置から内側約1.9mにわたって大きく上下に割れていた。翼上面の前寄りに複数の傷及び塗料のはがれがあった。
- ・翼端から約1.2mの上面にき裂があり、翼端下部に畑の土が付着していた。
- ・エアブレーキは全開状態で、開閉するロッドは主翼取付部付近で曲がっていた。

- ・操縦桿を操作してもエルロン及び昇降舵は動かなかった。
- ・ラダーペダルを動かしても方向舵は動かなかった。
- ・エアブレーキ操作レバーはほぼ全開位置にあり、レバーを操作してもエアブレーキは動かなかった。

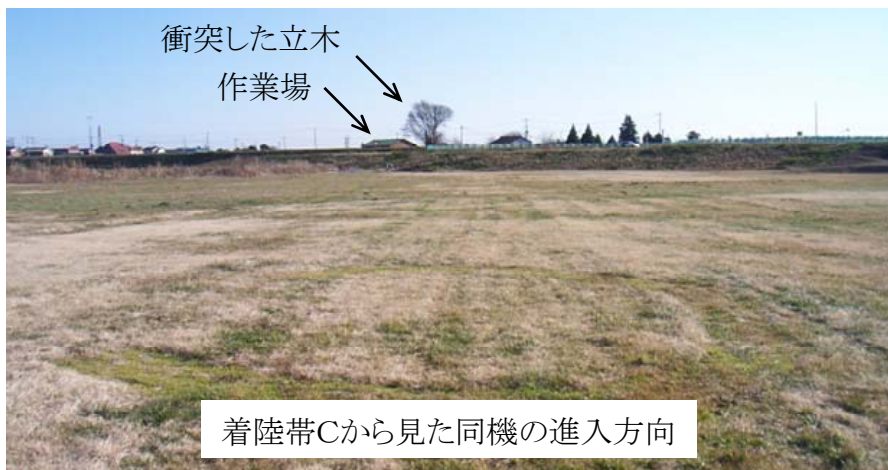
写真3 立木

2.8.1 に記述したとおり同滑空場の滑走路33への最終進入経路下に立木があったが、この木の高さは同滑空場を飛行機が場外離着陸場（離着陸地帯の長さ600m）として使用する場合の進入表面より低く、同機の着陸の障害にはならなかったものと認められる。

なお、同機が衝突した立木は、事故後、同クラブが所有者の了解を得て伐採した。
