# 航空事故調査報告書

Ⅲ 個 人 所 属 J A 2 8 T T

所 属 個人  
型 式 ディー・ジー式DG-800B型（動力滑空機、単座）  
登録記号 JA28TT  
発生日時 平成21年4月5日 14時54分ごろ  
発生場所 岐阜県高山市丹生川町<sup>にゅうかわ</sup>  
飛驒場外離着陸場（飛驒エアパーク）

個人所属ディー・ジー式DG-800B型JA28TTは、平成21年4月5日（日）、レジャーのため、飛驒場外離着陸場（飛驒エアパーク）において、14時54分ごろ離陸滑走を開始した際、右に偏向して滑走路を逸脱し、同離着陸場の北側に隣接するビニールハウスに機首を突っ込み停止した。

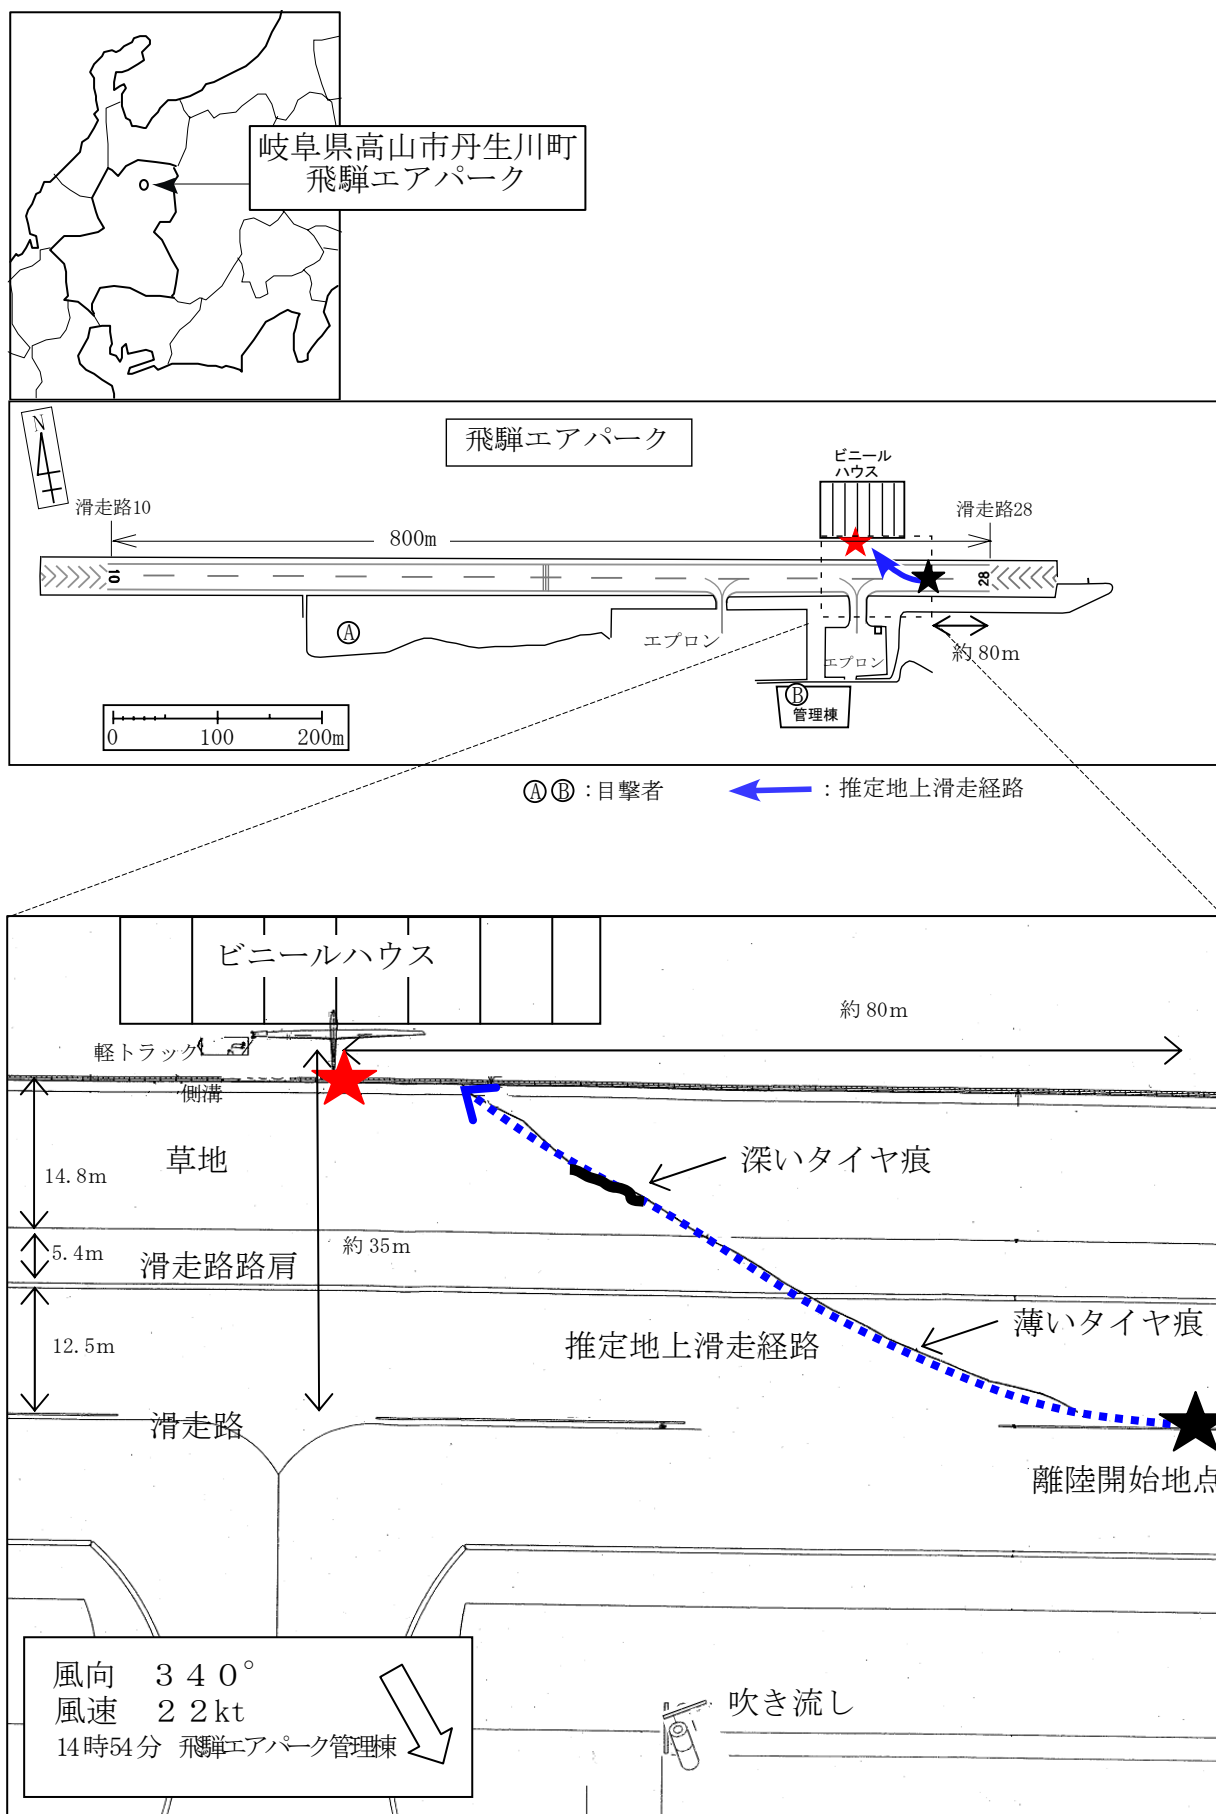
付図1 事故現場見取図

離陸滑走開始地点は、滑走路東側（滑走路 2 8）の進入端から約 8 0 m の滑走路中心線上であり、そこから事故現場に向けて、一本のタイヤ痕が滑走路に残っていた。タイヤ痕は徐々に右に偏向しており、滑走路上のタイヤ痕の痕跡は薄かったが、滑走路外の草地には、地面に深く痕跡を残したタイヤ痕があった。

同機は、離陸滑走開始地点から滑走路末端方向に約 8 0 m、滑走路中心線から右方向に約 3 5 m のところで、機首をほぼ北に向けた状態で、ビニールハウスに機首

部を突っ込んだ状態で停止していた。左主翼の先端は、ビニールハウス傍らの軽トラックの荷台のほろの支柱に衝突し、破断していた。

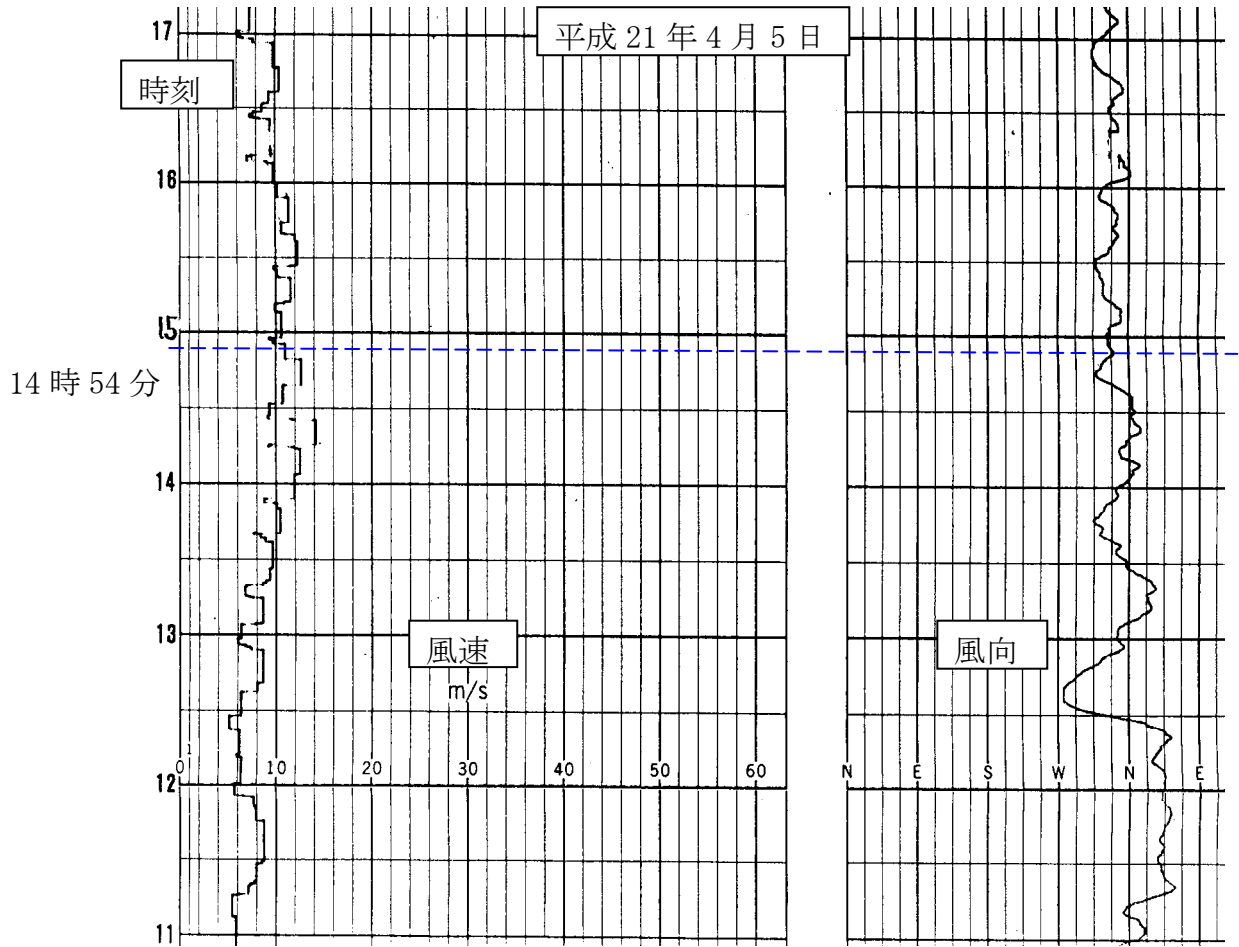
付図3 飛騨エアパークの風向、風速値の推移  
(10分平均値)

2.1 (2)に記述したとおり、目撃者は、同機が離陸滑走しているとき、滑走路横の吹き流しは滑走路に対し真横で水平に見え、かなり強い横風が吹いていると思ったと述べていること、また、2.7に記述したとおり、事故発生時刻の風は、管理棟に設置された風向風速記録計によれば340°、22ktであり、同機が滑走路28で離陸する場合の横風成分を計算すると約19ktとなることから、同機には、事故発生時、同機の飛行規程で定められた横風限界8ktを大きく超える強い横風が右方向から吹いていたものと推定される。

2.7に記述したとおり、事故当日の飛騨エアパークの風向、風速値の記録から、事故前2時間は、ほぼ連続して同機の横風限界を超える状況であったと考えられ、そのような状況であるにもかかわらず離陸を行おうとした機長の判断は適切でなかったものと考えられる。

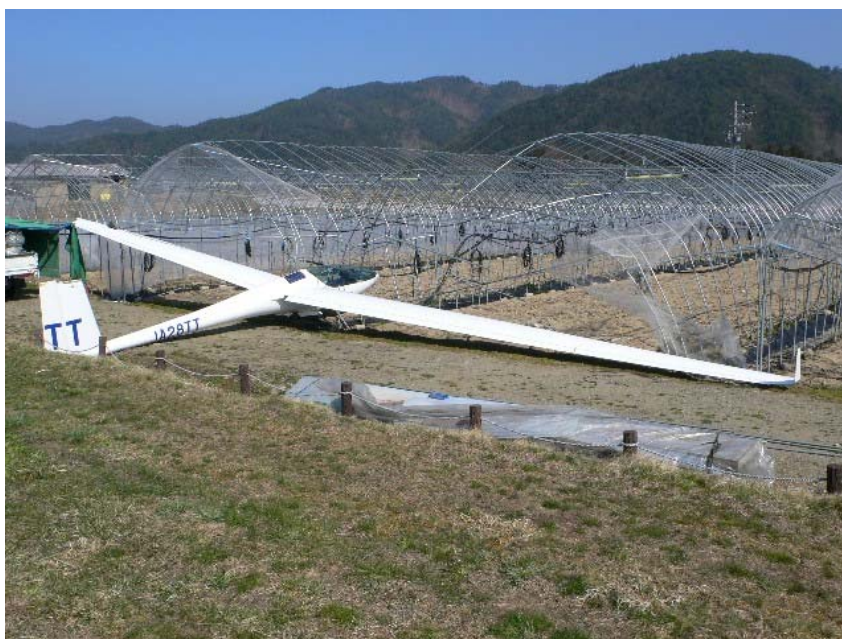
写真1-1 事故機（右後方より）

| (1) 胴体 | 胴体下面の擦過痕 |
| (2) 主翼 | 左主翼先端部の破断及び損傷並びに右主翼の擦過痕 |
| (3) 尾翼 | ラダーの変形及び損傷 |
| (4) 脚 | 尾輪の損傷 |
| (5) 操縦席 | 風防のひび割れ |

本事故により、飛驒エアパークの北側に隣接するビニールハウスの鉄骨が多数湾曲し、損傷した。またその傍らの軽トラックのほろの支柱が変形し、損傷した。

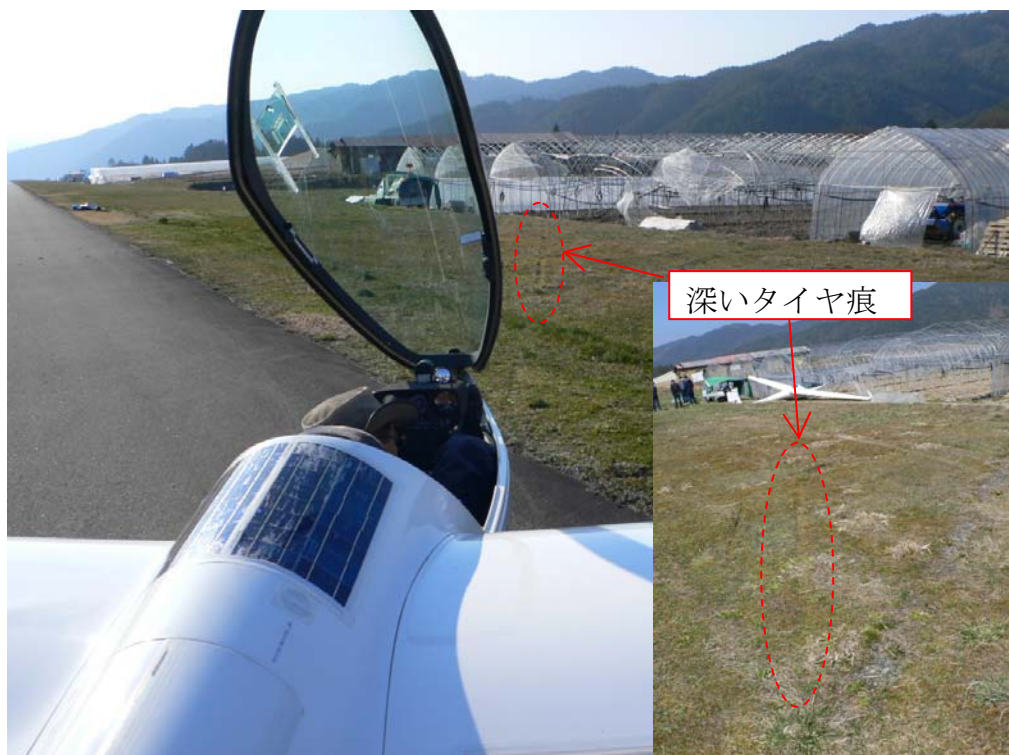
写真3 草地の深いタイヤ痕

2.8.2に記述したとおり、滑走路には薄いタイヤ痕が一本しか残っておらず、また、2.1(1)に記述したとおり、機長は、尾輪は滑走路に着いていなかったと思う旨口述していることから、尾輪は接地していないか、ほとんど接地圧のない状態であったと推定される。尾輪が浮いた理由については、2.9.3に記述したとおり、同機の重心位置とプロペラの位置関係から発生する機首下げモーメントが働いたためと考えられる。

その後機長は、離陸中止を決断したが、2.8.2に記述した事故現場のタイヤ痕から、実際にブレーキがかかった地点は、同機が滑走路を逸脱し、草地に入った地点と考えられ、安全に停止できる位置ではなかったと考えられる。
