AA2009-9

航空事故調査報告書

I 中国国際航空公司所属 B 2 9 0 6

所 属 中国国際航空公司
型 式 ボーイング式737-300型
登録記号 B2906 (中国籍)
発生日時 平成20年2月10日 19時19分ごろ
発生場所 島根県松江市上空

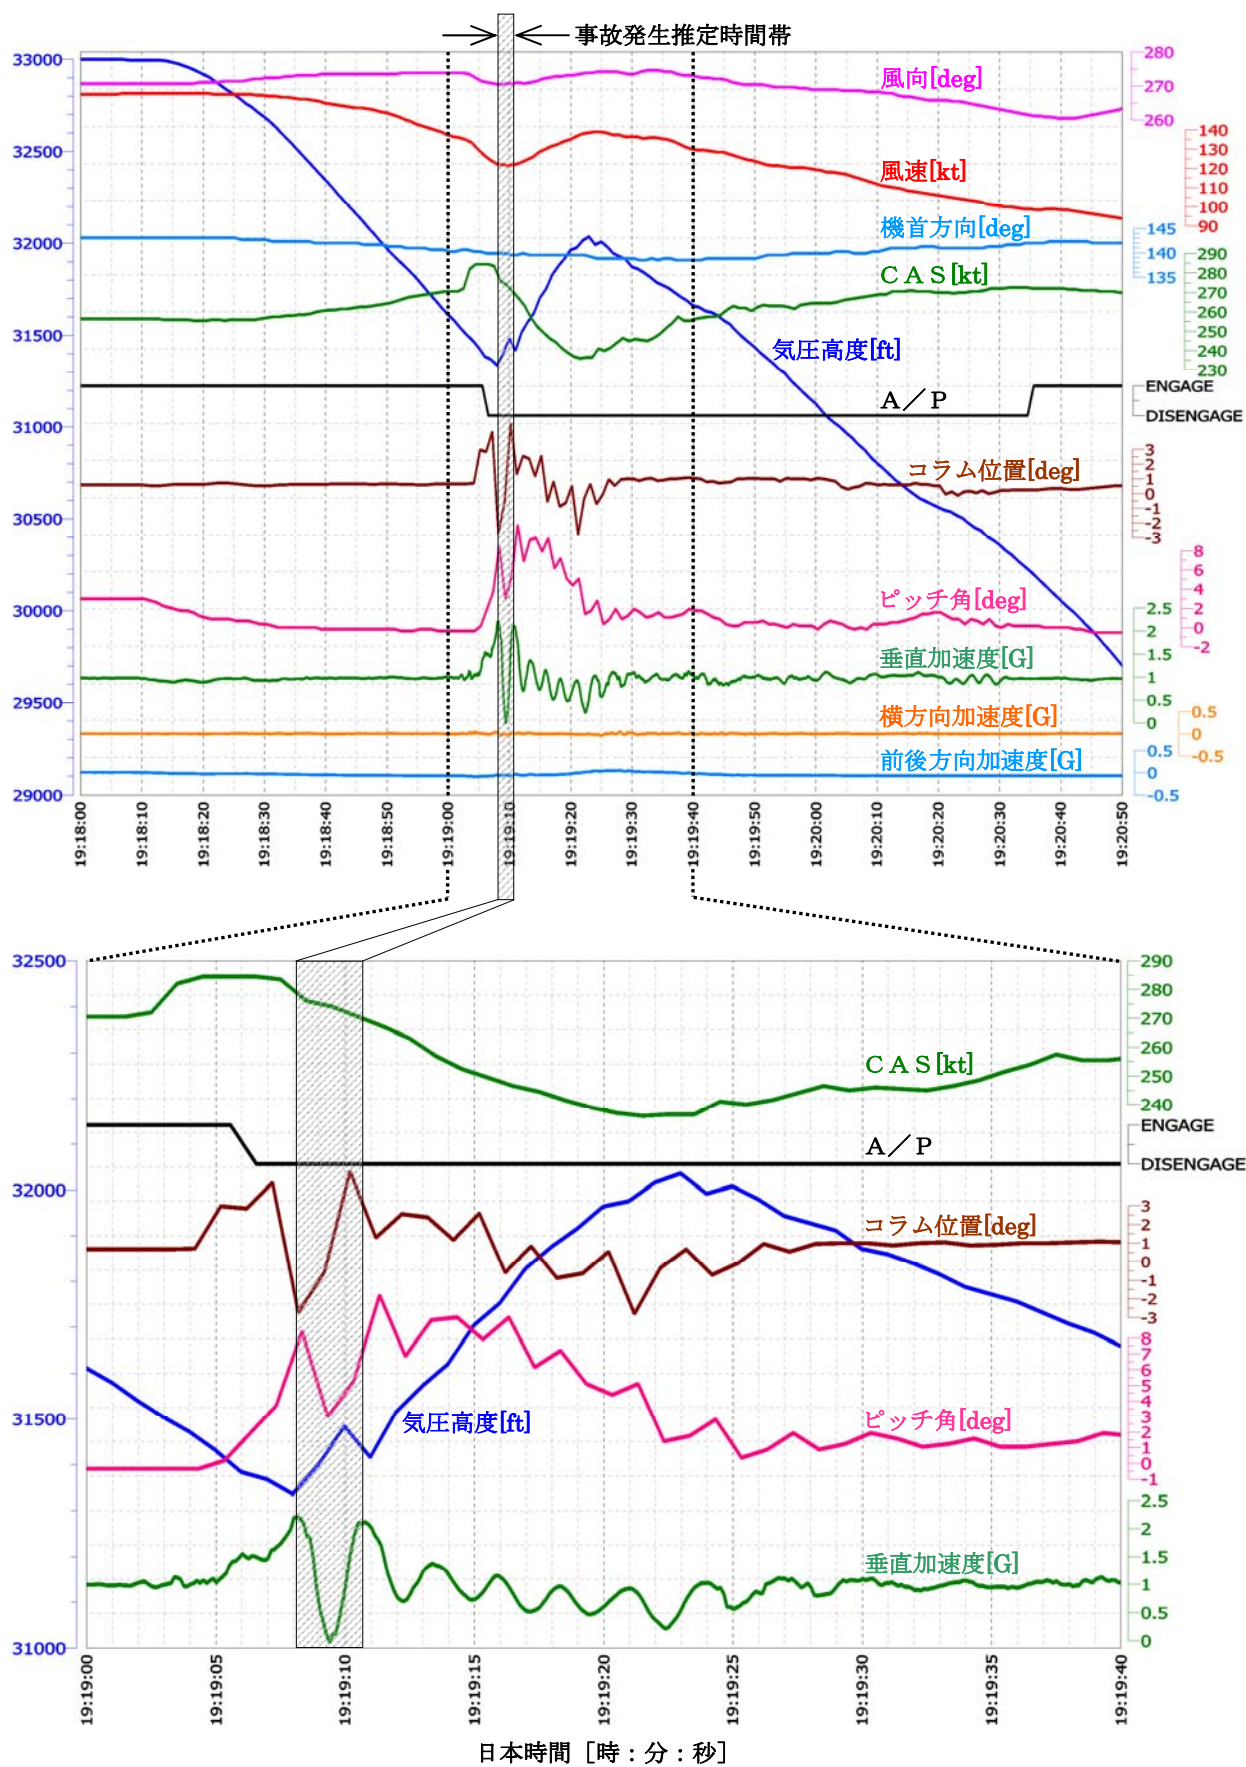
付図3 D F D R の記録

約2,000ft/minの降下率で降下中の同機は、19分03秒ごろ、気圧高度約31,500ftにおいて、風速の減少率が大きくなり、CAS^{*3}が急増して、コラム位置^{*4}は機首上げに動き、同06秒ごろ、A/Pはディスエンゲージした。この後、コラム位置に前後の変化があり、同08秒から11秒の間には、上下の動揺を示す垂直加速度が、約2.2Gから約0.0Gになり、再び約2.0Gとなる顕著な変化があるなど、同27秒ごろに至るまで、コラム位置に追従してピッチ角^{*5}は上下に変化し、それに伴った垂直加速度の変化が記録された。

- (1) 同機はA/Pにより、19時18分13秒ごろFL330の巡航高度から降下を開始した。気圧高度が約31,500ftになった19分04秒ごろに、約270ktから285ktにCASが急増し、そのCASの制御としてA/Pによる機首を上げるコラムの動きがあった。機首が上がり始めた同06秒ごろにA/Pはディスエンゲージした。DFDRの記録にはA/Pがディスエンゲージした根拠となる情報はなかった。

- (2) 同機のピッチ角が上がり始めた姿勢でA/Pがディスエンゲージした後、第二機長は、手動操縦にてCASを減らすため機首上げ操作を継続している。CASの増加が止まり、第二機長は機首上げを戻すためコラムを前に動かしているが、その操縦量は大きく、さらにその直後には、後ろに大きく動かしている。このコラムの動きに追従して、同機のピッチ角は機首上げから大きく機首下げとなり、再度、機首上げとなって、19分08秒から11秒の間に、垂直加速度は、プラス側に記録中最大の約2.2Gから、マイナス側に同最大の約0.0Gとなり、再度プラス側に約2.0Gとなる大きな増減となった。

D F D Rの記録からは、A/Pがディスエンゲージする少し前から直後までに風速が急減しているが、A/Pがディスエンゲージするまでの垂直加速度の変動は小さく、鉛直シヤーの影響による同機の動揺はほとんどなかったものと推定される。

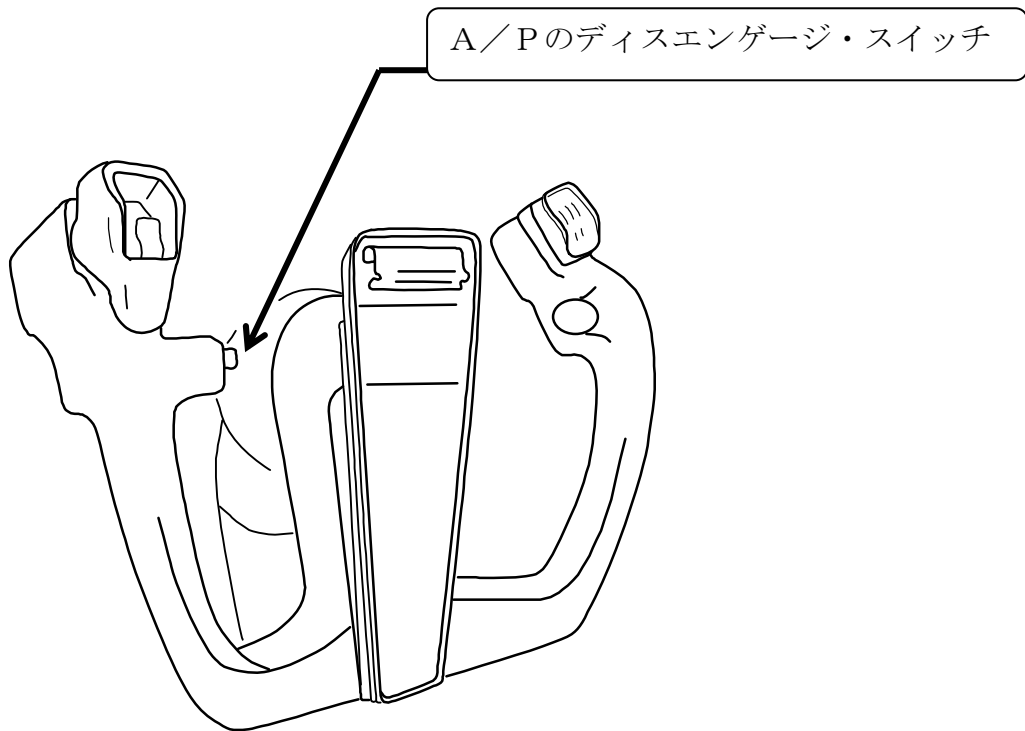
付図4 A/Pのディスエンゲージ・スイッチ

ディスエンゲージした理由については、2.10に記述した設計・製造国である米国の顧問の回答にあるような瞬間的なスイッチの接点障害若しくは接続信号や中継されるべき情報の途切れが発生した可能性又は、第二機長が意図せず操縦輪のディスエンゲージ・スイッチを押した可能性が考えられるものの、要因を特定することはできなかった。

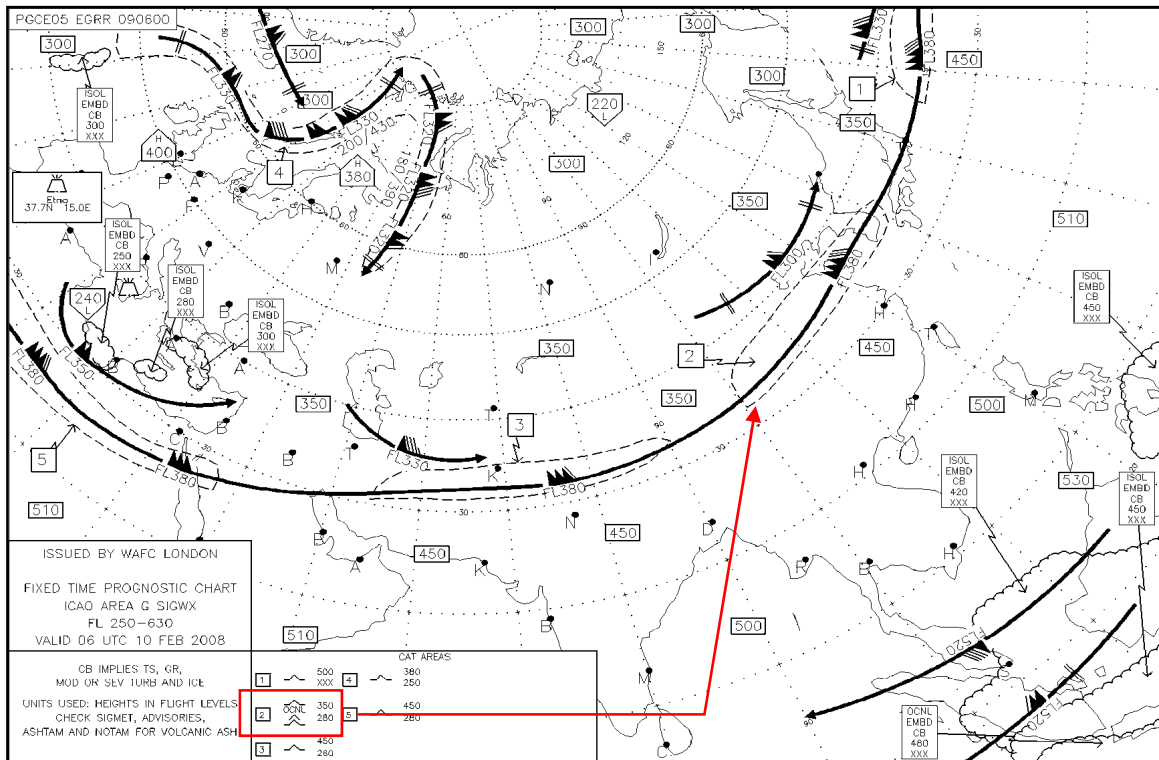
付図6 国際悪天予想図

飛行前に機長等が受け取った有効時刻が当日15時の国際悪天予想図には、中国大陸から日本にかけて北緯約37度の緯度線に沿ってFL380で180ktのジェット気流が表示され、ジェット気流を挟んだ北緯35～38度の南北の幅で、中国の東経100度以東及び黄海を含んで韓国に至る範囲の上空FL280～350に並の又は局所的な強いCAT（晴天乱気流）予想域が表示されていた。

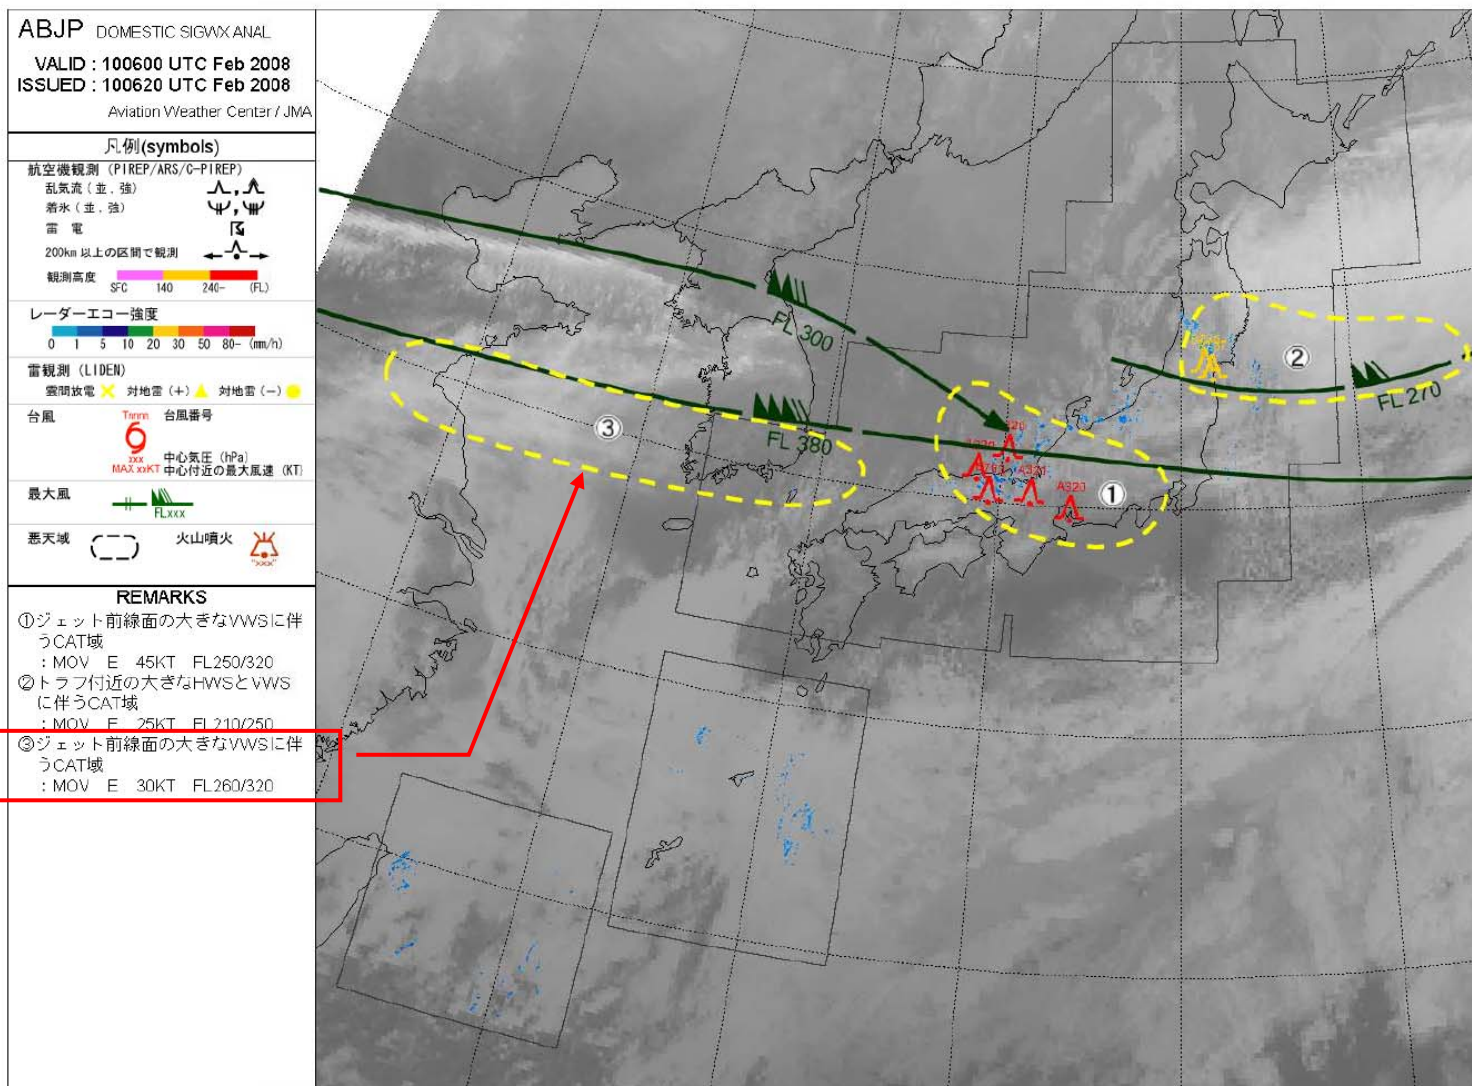
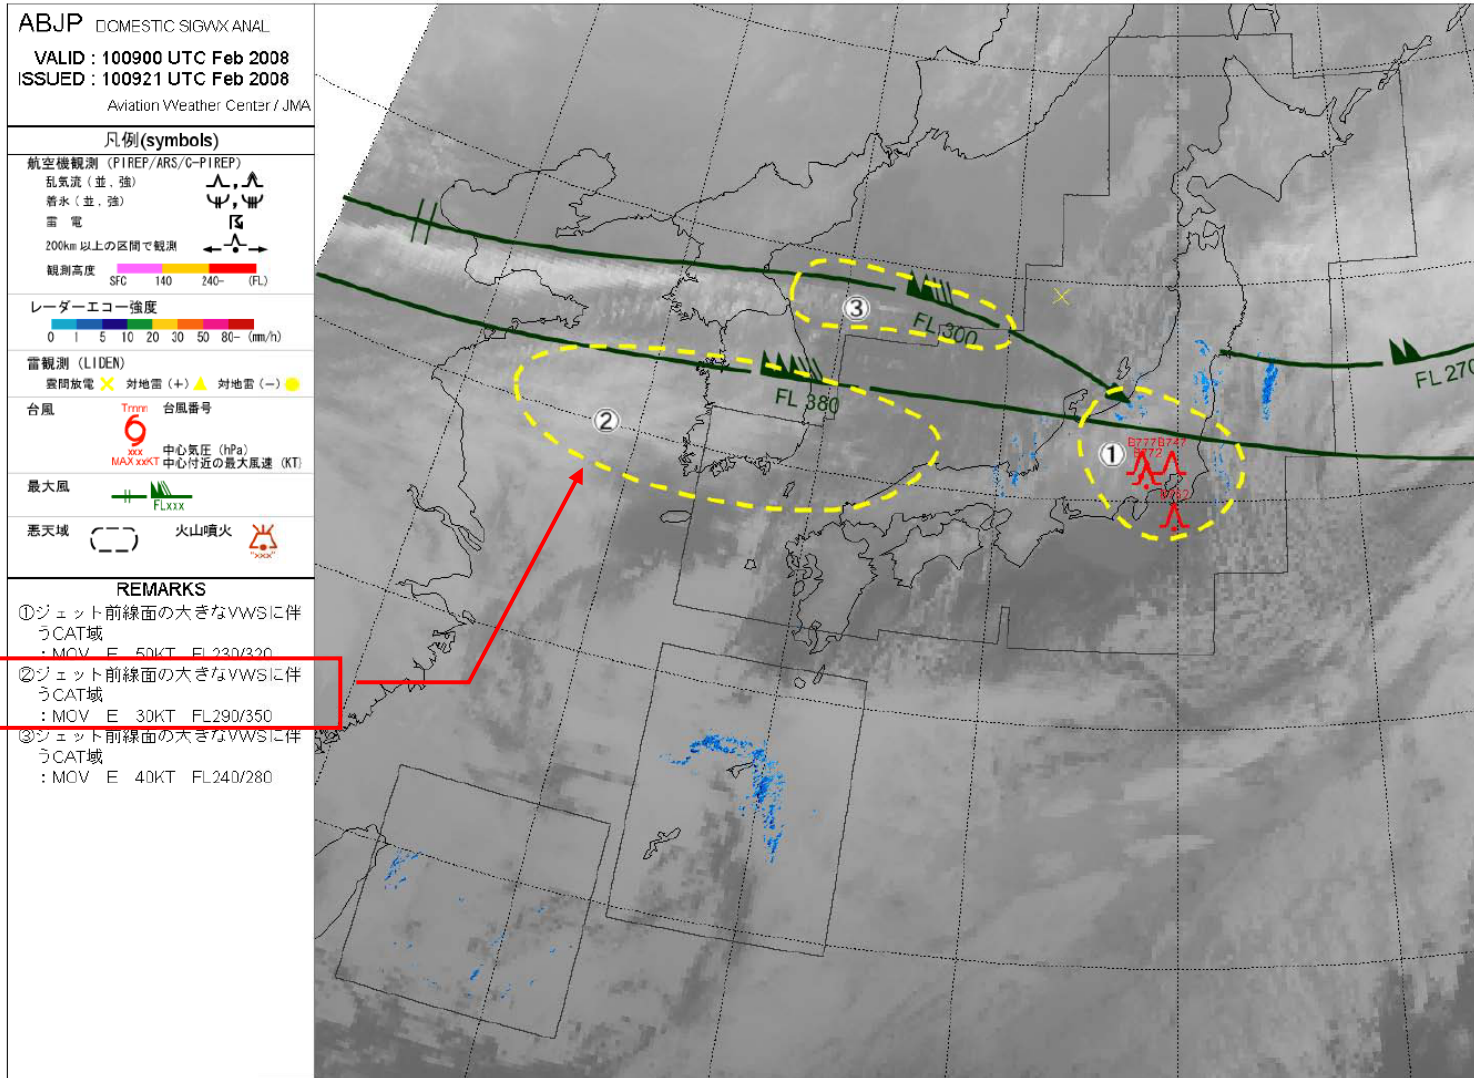
当日15時の国内悪天解析図によれば、北緯34～36度の南北の幅で、黄海から韓国の南部及び日本海の山口県沖に至る範囲の上空FL260～320にジェット前線面の大きなVWS（鉛直シヤー^{*6}）に伴うCAT域が表示され、30ktで東へ移動していることが解析されていた。

また、当日18時の同解析図では、北緯34～38度の南北の幅で、黄海から韓国及び日本海の島根県沖に至る範囲の上空FL290～350にジェット前線面の大きなVWSに伴うCAT域が表示され、30ktで東へ移動していることが解析されていた。

2.6.2及び2.6.3に記述したとおり、機長等が出発前に確認した国際悪天予想図のCAT予想域並びに当日15時及び18時の国内悪天解析図から、CAT域は南北の幅を拡げて東に移動しており、事故発生時刻において事故発生場所はCAT域内であったものと推定される。

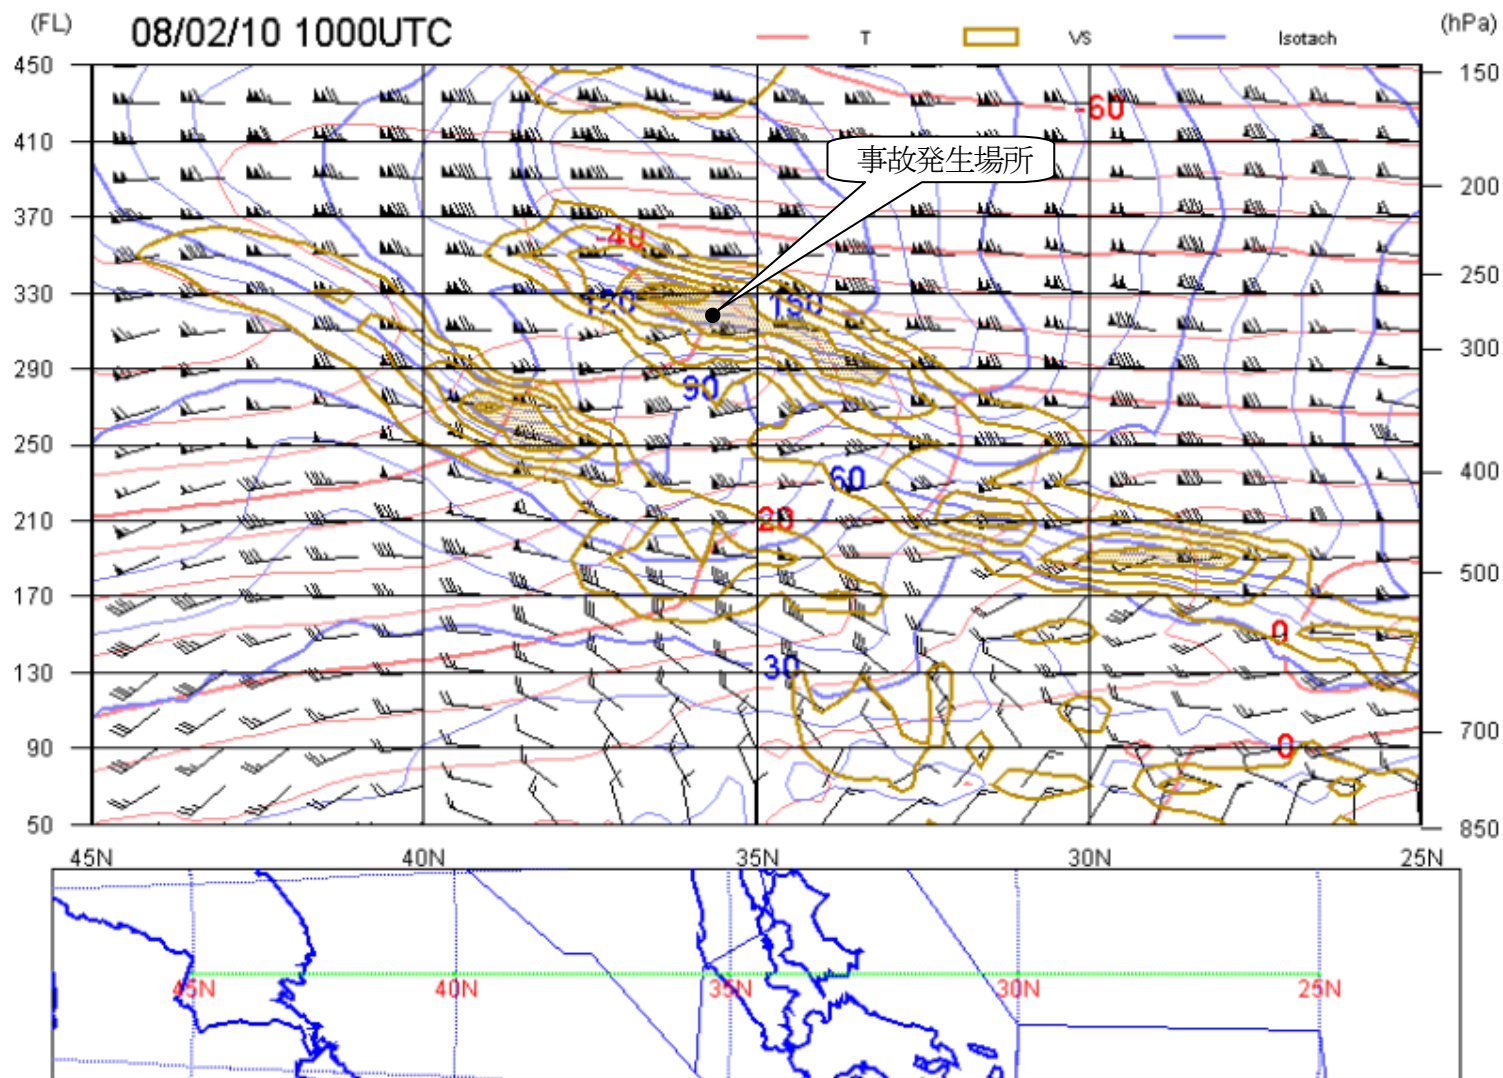
付図8-1 鉛直シヤー解析図 (垂直断面図)

事故発生場所付近の鉛直シヤーについて、当日19時の東経132.5度経線の垂直断面図によれば、同機が顕著な動揺に遭遇した位置に近い北緯35度30分付近の断面には、FL380からFL350に風速170kt以上のジェット気流があり、FL310での風速は120ktに減じており、FL330からFL310にかけての鉛直シヤーは12～15kt/1,000ftの範囲であった。また、FL340は約-35℃の気温であるが、FL310には-40℃の等温線が北方から入り込んで気温逆転層となっていた。

2.6.4に記述した鉛直シャーの解析図では、事故発生場所の上空にはジェット気流が存在し、FL380は180ktの強風域であり、FL310にかけて等風速線が混み合って風速差が大きく、強風域に沿って等温線も混み合って、東西にジェット前線面となっている。事故発生場所は12kt/1,000ft以上の鉛直シャーの存在が考

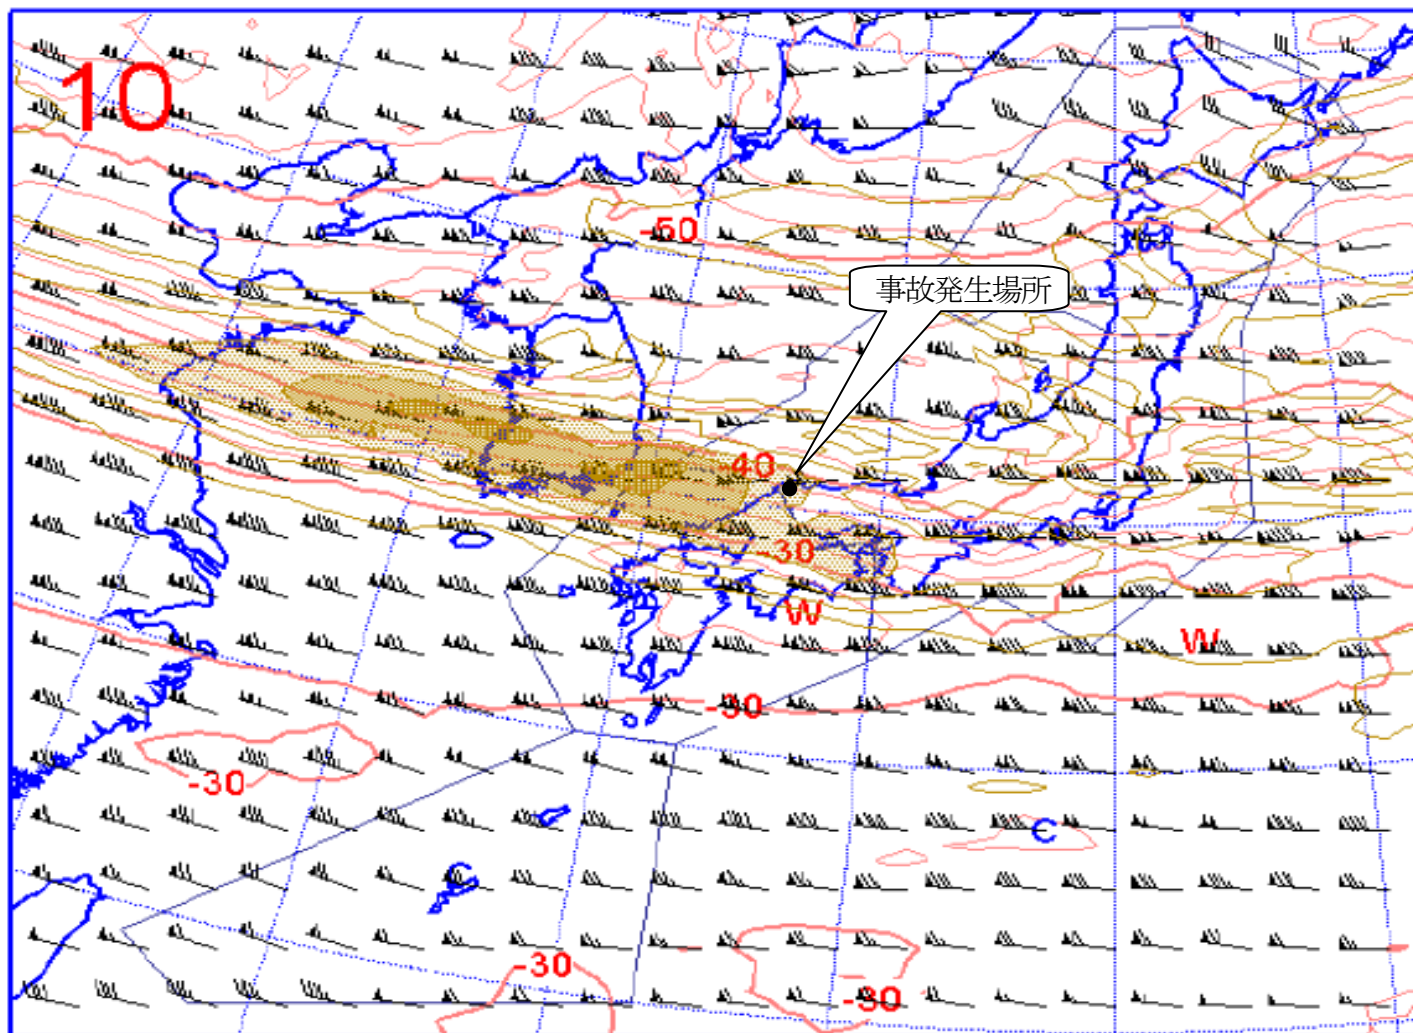
付図8-2 鉛直シヤー解析図 (水平面図)

FL310の水平面図によれば、強風域に沿って等温線が混み合い、華中から東へ、韓国の南部及び日本の瀬戸内地方までが12kt/1,000ft以上の鉛直シヤーの範囲であった。

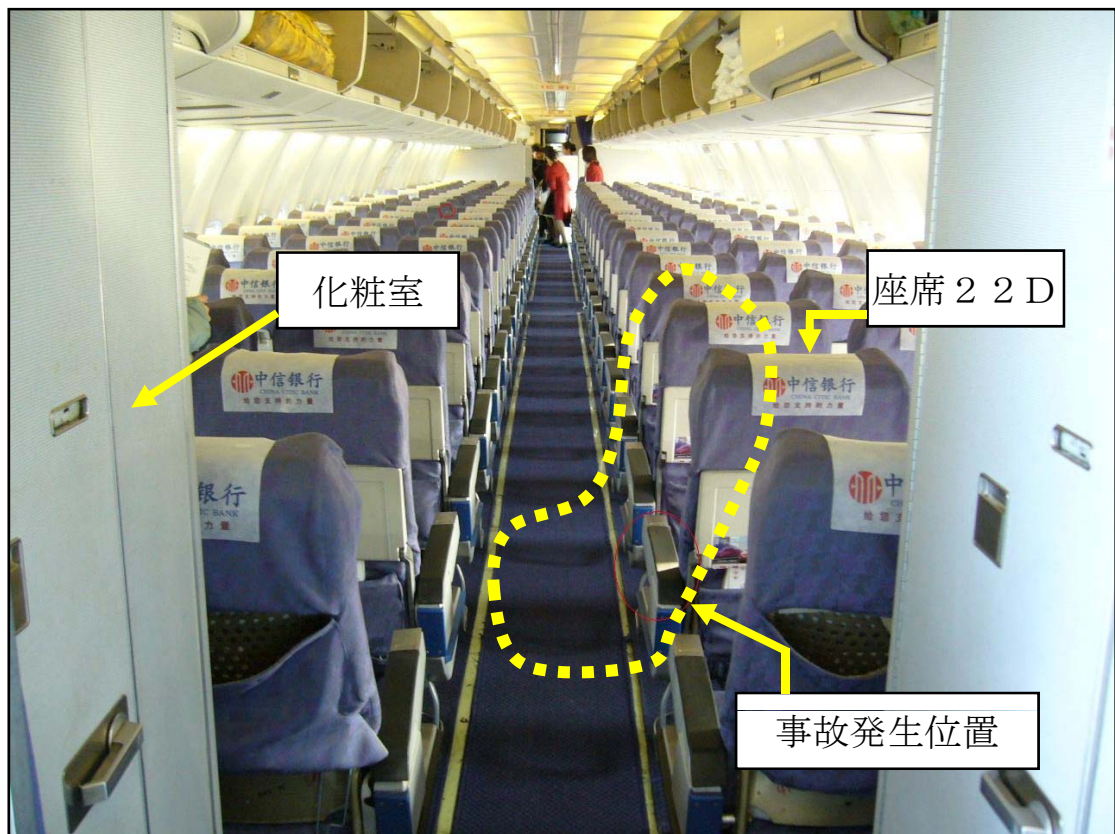
写真2 機内の通路（最後部から前方）

私は後部左側の化粧室の担当で、通路に乗客が2人いた。揺れが始まったので、化粧室の使用を待っていた1人の乗客に、近くの空いていた席に座ってシートベルトをするように声をかけた。もう1人の化粧室を出た乗客に近づこうとしたときに大きな揺れがあった。上下の揺れが強く、フワッと浮き上がるような感じだった。化粧室を出た乗客は2 2列辺りの通路で倒れていて立ち上がれず、2 2 Eの席の乗客が、その倒れた乗客の手を引き寄せて、空いていた2 2 Dの席に座らせた。私は、大きな揺れのため、どこかにつかまろうとしていて、化粧室を出た乗客が倒れる様子は見ていなかった。他の乗客はシートベルトをしていて負傷はなかった。こんな大きな揺れは初めて経験した。

化粧室から座席に戻るため通路を歩行していたその乗客は、この動揺により体勢を崩して腹部を最寄りの座席の一部に強打して重傷を負ったものと推定される。
