# 航空事故調査報告書

II 東邦航空株式会社所属 J A 6 1 1 7

平成21年10月30日

所 属 東邦航空株式会社  
型 式 アエロスパシアル式SA315BアルウェットⅢ型(回転翼航空機)  
登録記号 JA6117  
発生日時 平成20年10月23日 12時15分ごろ  
発生場所 秋田県仙北市  
田沢湖生保内おぼない場外離着陸場

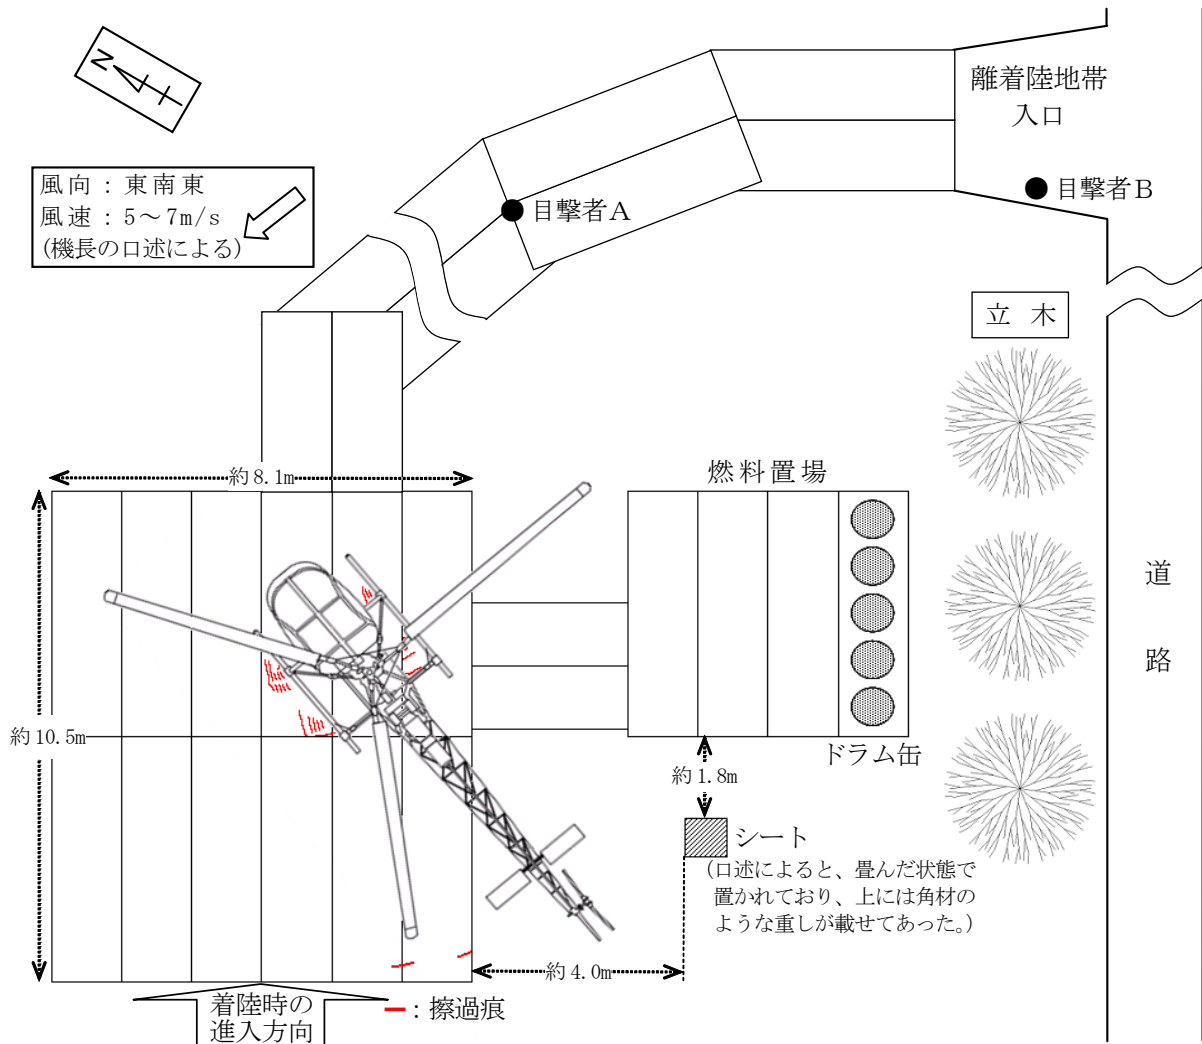
付図2 事故現場見取図

事故現場である生保内場外は林の中の空き地を利用して設けられ、離着陸地帯内には接地後の機体の沈み込み防止のため、鉄板が敷設されていた。また、離着陸地帯の南西及び北東方向は進入離脱経路になっており、離着陸地帯から南東約10mには進入離脱経路に平行して立木が並んでいた。

同機は離着陸地帯内の鉄板上に停止し、北東方向への着陸に対して機首は北を向いていた。鉄板の表面には同機が接地時に左回転した際のスキッドとテールローターガードによる擦過痕があり、機体の停止位置まで続いていた。

離着陸地帯の周囲約10mの範囲には、メインローター回転面に吸い込まれたシートの破片が散乱していた。

シートは、付図2のとおり、離着陸地帯と約10m離れた道路沿いの立木との間に置かれていた。接地直前のダウンウオッシュによる巻き上がり、立木により横への拡散ができずに流れの方向が上向きになったことも加わり、シートは上空に舞い上がったものと考えられ、その後メインローター回転面に吸い込まれたものと推定される。

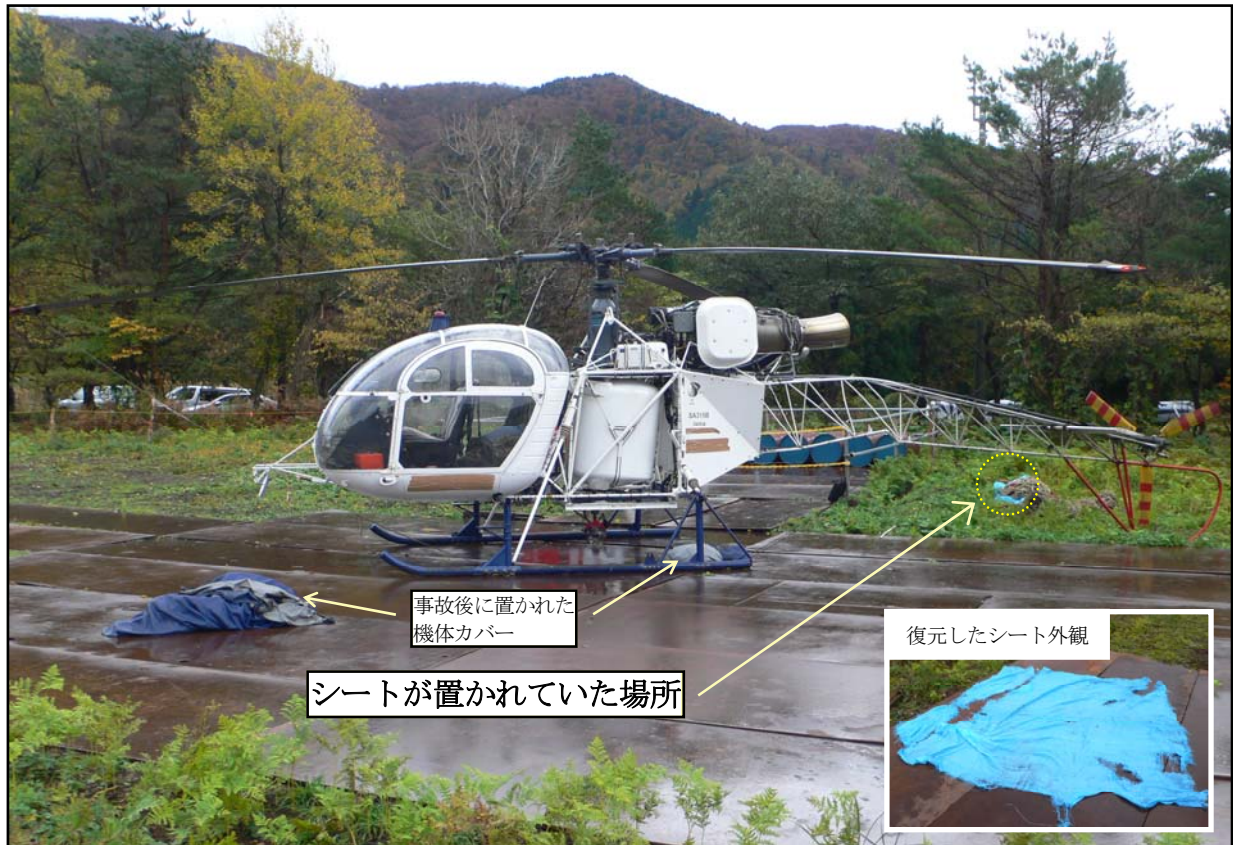
写真1 事故機及び復元したシート外観

同機が降下してきて、離着陸地帯の中央でホバリングし、ゆっくり降下を始め、完全に接地する際に、同機のダウンウォッシュによって、燃料置場付近にあったシートが舞い上がり、メインローター回転面に吸い込まれ、シートはそのまま地面に落ちた。

シートは大きさが約3m四方で、事故直前の状態としては、機長及び整備士の口述によれば燃料置場から約1.8m、離着陸地帯から約4mのところに折り畳んで置いてあり、シートの上には重しとして角材が複数本載せてあったとのことであった。現場付近には、約10cm角で長さ1mほどの角材が多数存在していたが、散乱していたため、シートの重しとして使用された角材は特定できなかった。

シートが舞い上がったことについては、シートが同機のダウンウオッシュの影響を受ける位置にあり、同機の搭乗者が確認しているようにシートの上には重しとして角材が載せてあったが、その重量が十分でなかったためと推定される。

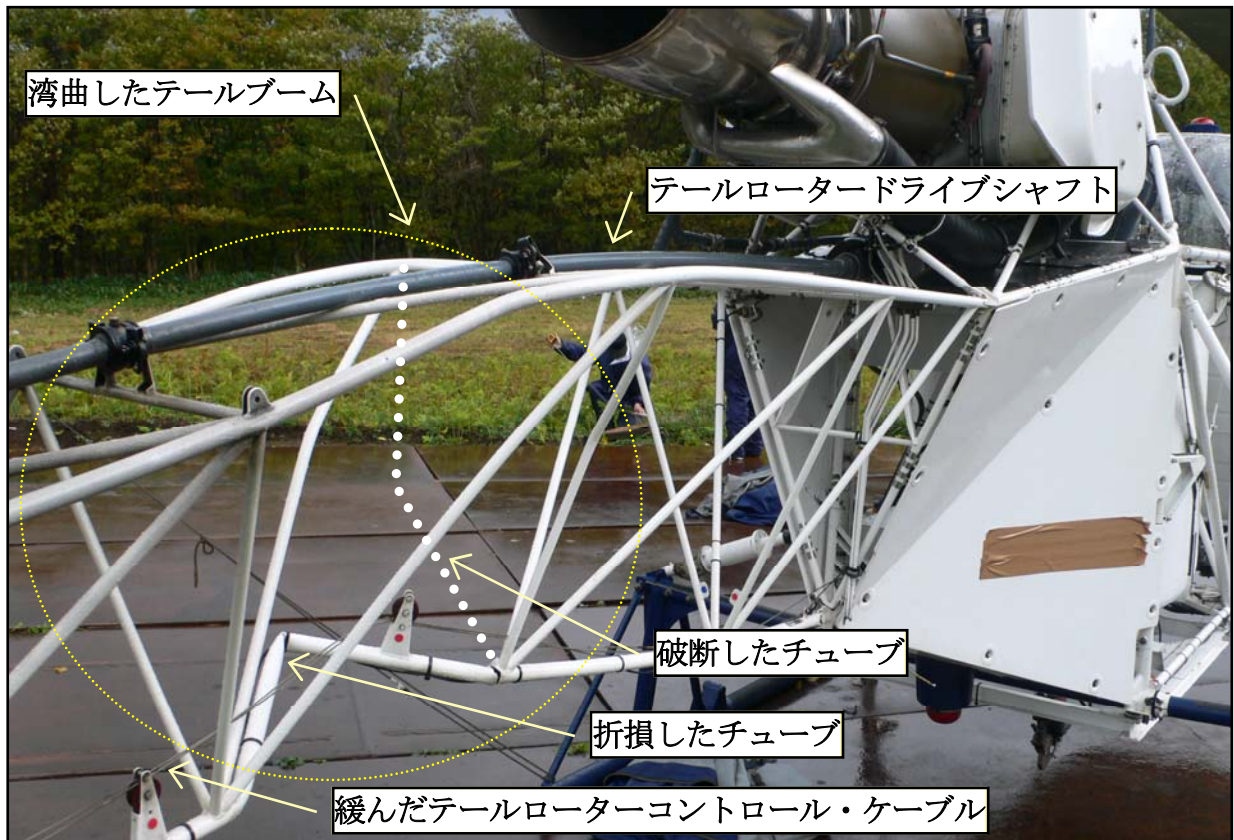
写真2 テール部破損状況

- (1) トラス構造のテールブームを形成するチューブが折損及び破断し、テールロータードライブシャフトとテールブームが下方に湾曲していた。また、テールブームが湾曲したことにより、テールローターコントロールのケーブルに張力がなくなり緩んでいた。

なお、同機が着地の際に右側スキッドから接地し、接地後に機体の振動が増加したことから、左側スキッドの接地と下向きの縦振動により接地時の衝撃が増大し、ショックストラットを損傷した可能性が考えられる。このときに、テールブーム先端付近にあるテールローターギアボックス等の重量によりテールブーム先端付近に過大な下向きの力が作用し、これを支えきれなくなったため、テールブームが下方に湾曲した可能性が考えられる。

また、機体が左回転したことについては、テールブームの湾曲によりテールローターコントロールのケーブルは緩み、テールローターがほぼゼロピッチになり、テールローター推力が低下したためと推定される。

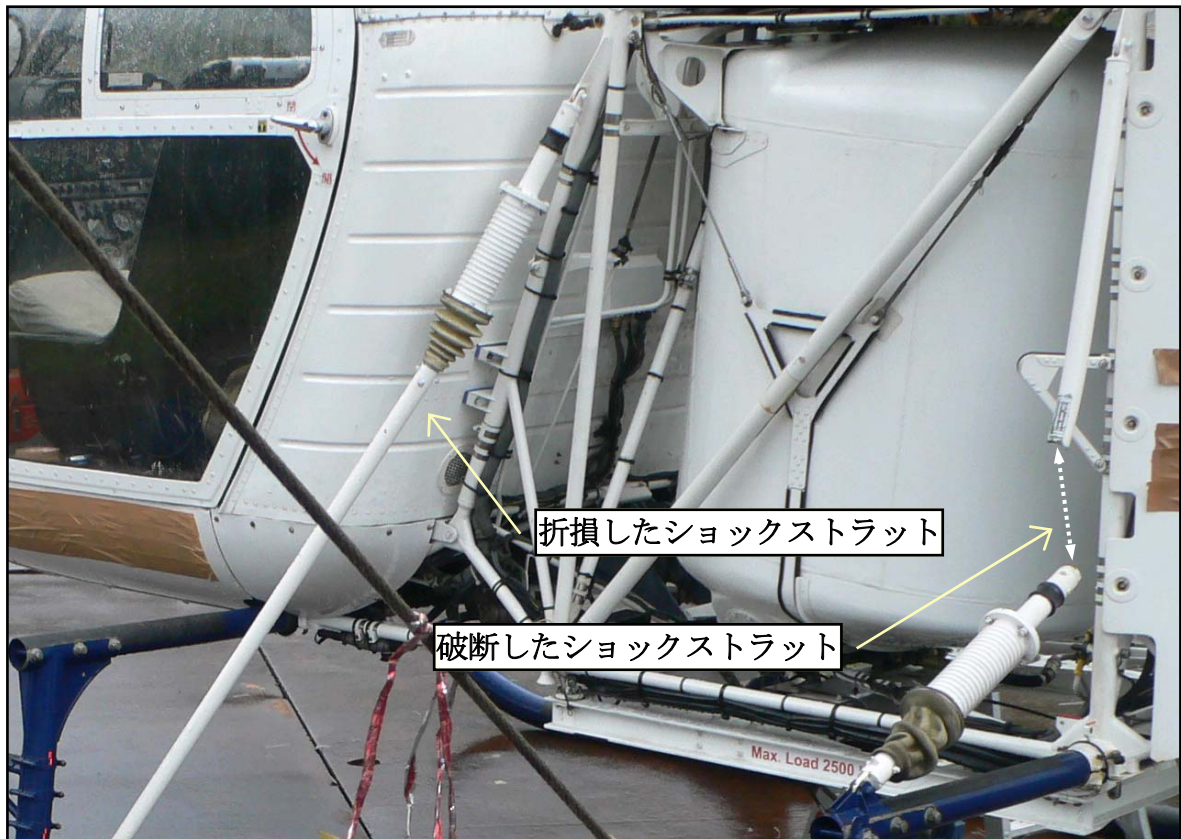
写真3 左側ショックストラット破損状況

- (2) 胴体主要構造の左側面に取り付けられた前方のショックストラットが折損し、後方のショックストラットが破断していた。

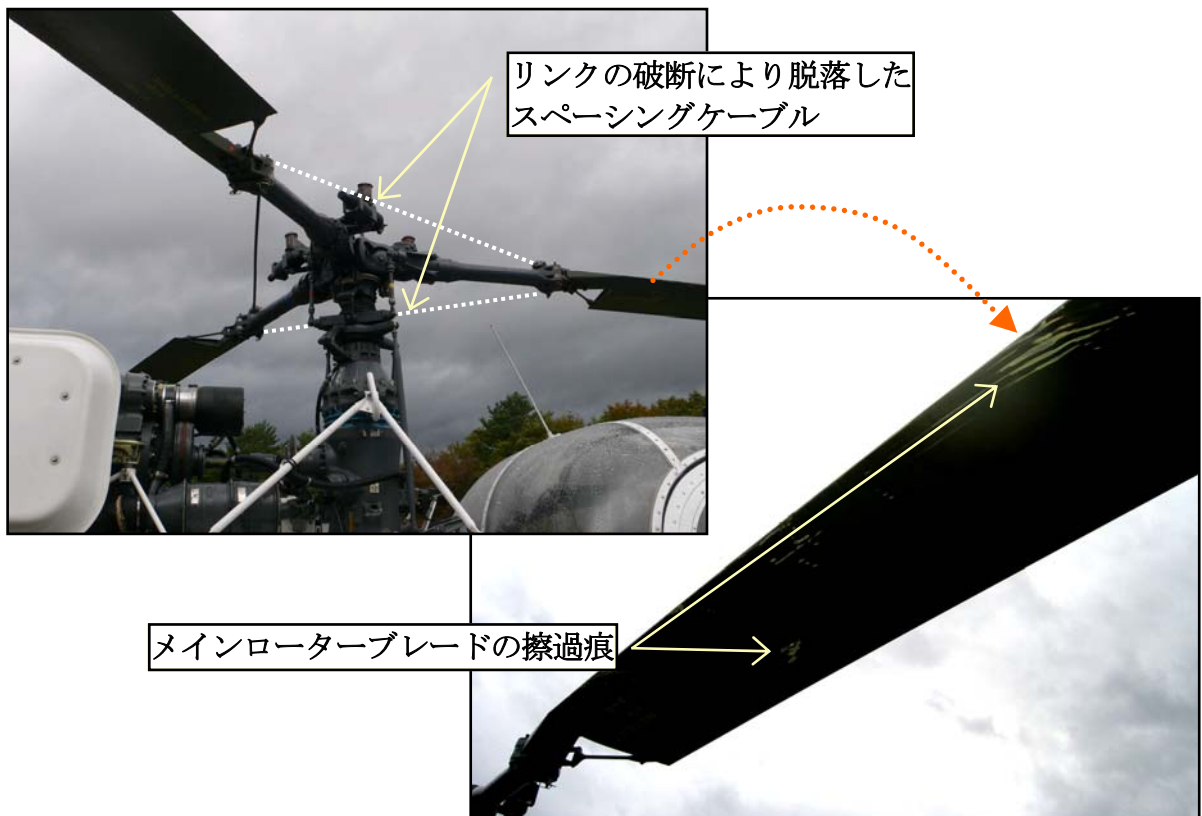
写真4 メインローター一部破損状況

- (3) 3枚のブレードのうち、1枚のブレードにのみ擦過痕があり、擦過痕はブレード前縁に集中していた。また、3枚のブレードの間隔を保持するスペーシングケーブルシステムのうち、損傷したブレードに取り付けられていた2本のスペーシングケーブルがリンク部で脱落していた。

シートが当たったブレードは、ローターの回転方向に抵抗が増加し、ブレードの位置関係が崩れたことにより、ブレードの間隔を保持するスペーシングケーブル取付部のリンクを2本破断し、スペーシングケーブルが脱落する際に1枚のブレードに当たり、ブレードを損傷したものと推定される。

また、2.10に記述したとおりメインローター回転面は右側へ傾いていたこと及びスペーシングケーブル取付部のリンクの破断によってスペーシングケーブルが脱落したことから、3枚のブレードの重量バランス及び空力バランスが不均一となり、このことにより、メインローターハブの回転中心がふれ回り、振動が発生したため、接地
