航空事故調査報告書

新日本ヘリコプター株式会社所属 JA6055

運輸安全委員会

所 属 新日本ヘリコプター株式会社
型 式 ベル式206L-3型（回転翼航空機）
登録記号 JA6055
発生日時 平成21年2月10日 9時53分ごろ
発生場所 群馬県利根郡みなかみ町

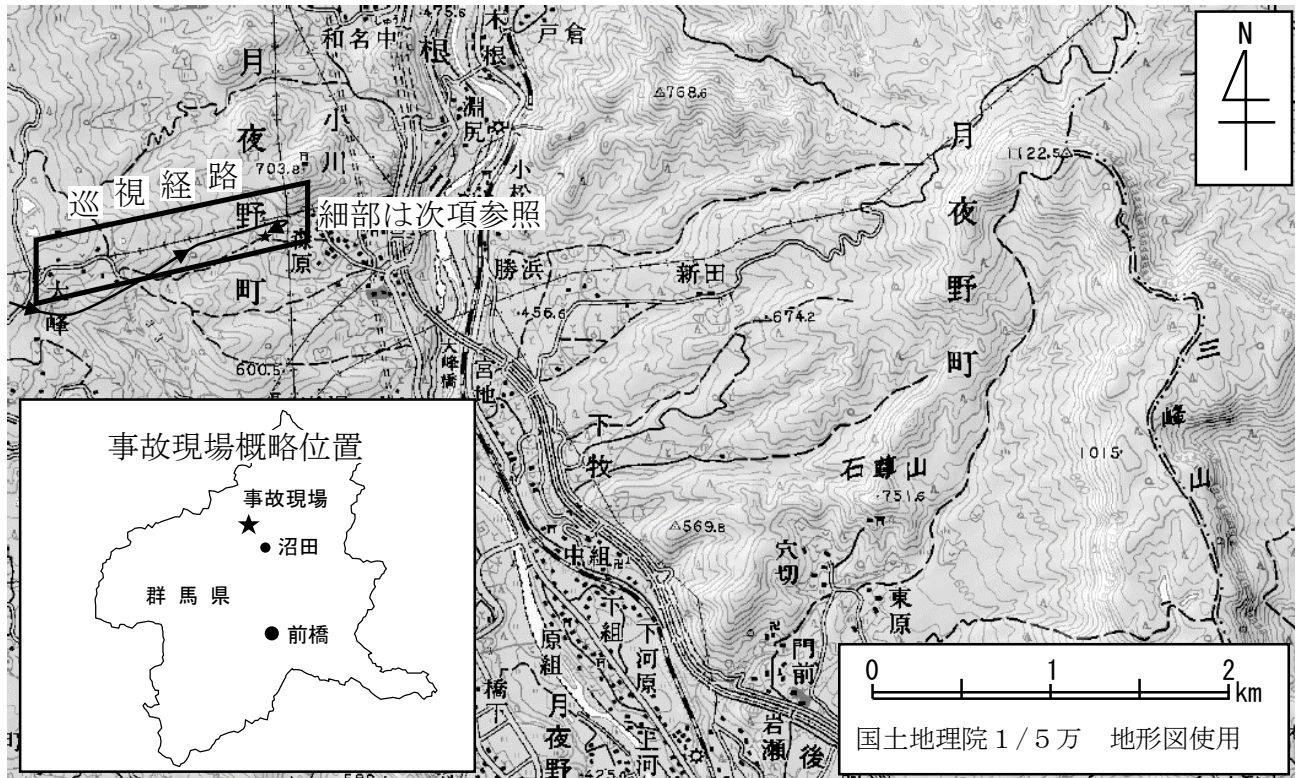
付図1 推定飛行経路図

付図3に示すように、42番鉄塔以東は下り斜面となっており、上部横断箇所は斜面の下側にある。36番鉄塔から東側を見た場合、付図1に示すように2～4km前方に三峰山西側斜面が見えるが、この斜面は36番鉄塔の位置よりも200～400m高くなっている。

3.6に記述したように、同機がC線に接触したときの海拔高度は約610mであるが、この高さと同機が三峰山西側斜面の標高を比較すると後者の方が高い。同機は下り斜面において、冬期の落葉した三峰山西側斜面を正面に見つつ飛行していた。送電線の発見の遅れには、暗色の背景の中に送電線の色が溶け込んだことが関与したものと考えられる。

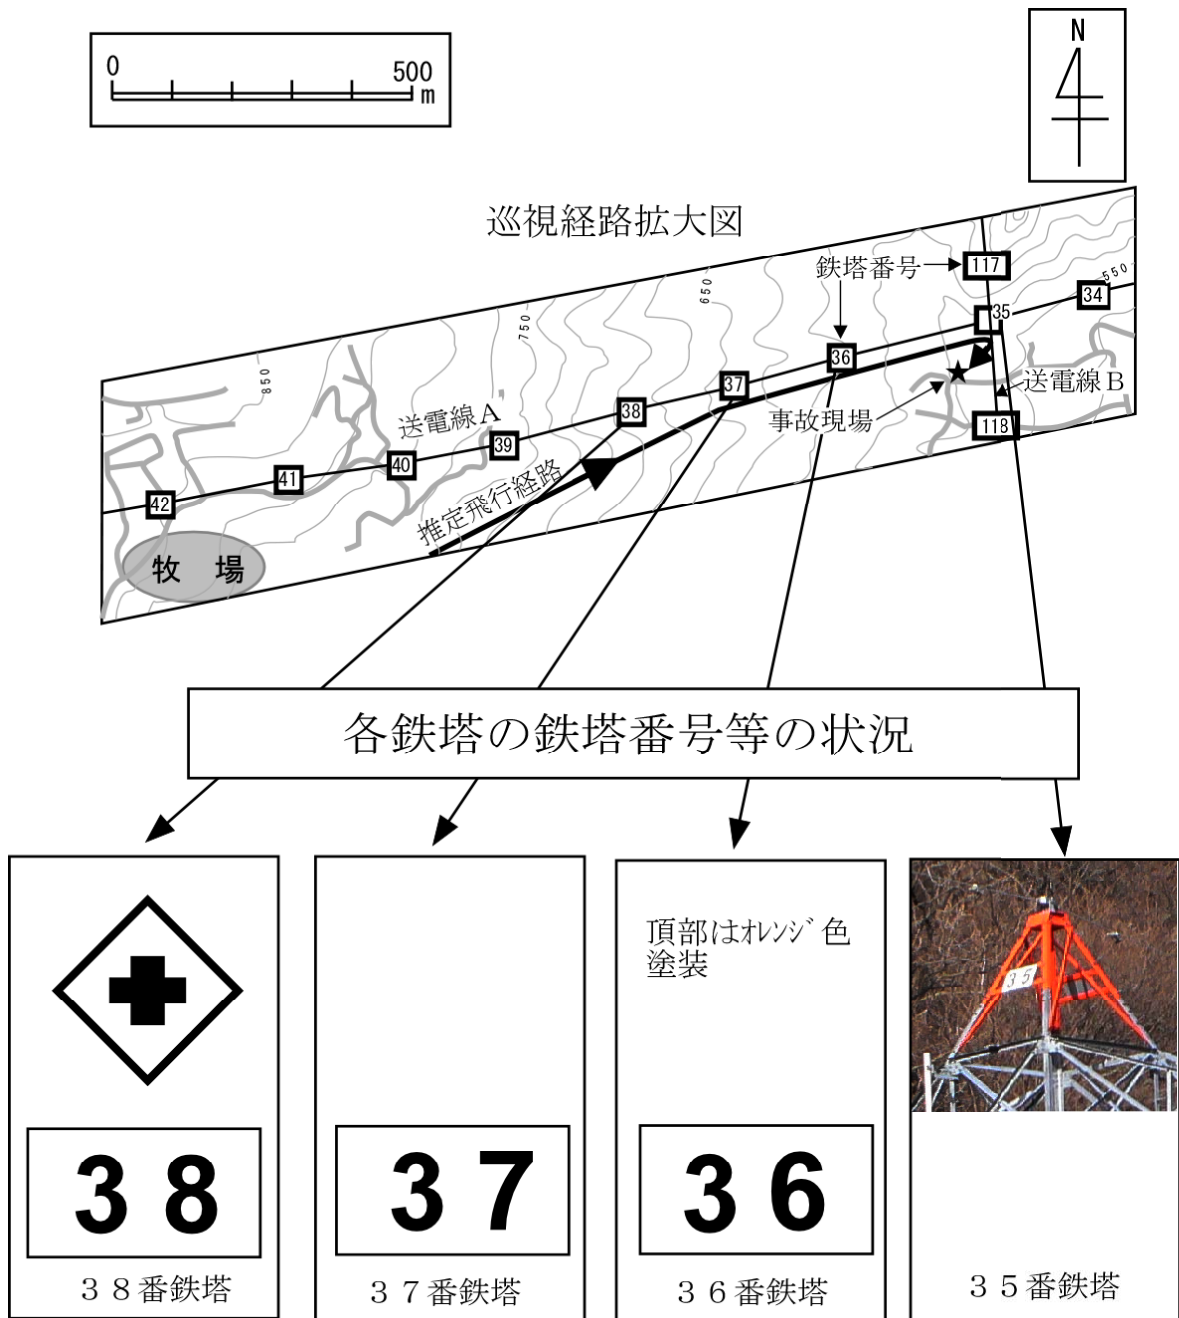
付図3 巡視経路及び各鉄塔の状況

- (1) 各鉄塔には支持物番号札が取り付けられている。
- (2) 横断表示札は38番鉄塔のみに取り付けられている。
- (3) 36番及び35番鉄塔の上部はオレンジ色に塗装されている。
- (4) 36番鉄塔の標高（底部の標高をいう。以下同じ。）は約610mで地面からの高さは約27mである。35番鉄塔の標高は約570mで、地面からの高さは32mである。

機長は36番鉄塔を確認した時点で、その先に上部横断箇所があるので送電線Bを探していた。巡視員は、「今回の経路であれば、36か37番鉄塔付近からコースを右にそれて送電線Bの鉄塔上を飛行するのが普通である」と述べており、通常であれば、機長は36番鉄塔付近で右に針路を変えるべきであったが、直進を継続していたものと推定される。結果的に送電線Bを発見することはできず、送電線Aに沿って高度を下げていくことになったものと考えられる。このころ、巡視員の注意は電線下の伐採すべき樹木に向けられていたため、機長への現在地等に関するアドバイスはできなかったものと考えられる。

また、本事故は同機が送電線の上部を飛び越えようとしたため発生したが、送電線を飛び越える際には、同社の作業基準書やベル社の文書にあるように、鉄塔の上を飛行すべきである。

- (1) 送電線の上空を通過する際は、安全間隔をとって鉄塔上を飛行すること。
- (2) 巡視飛行中に現在地に疑念を抱いたとき等は、一度巡視経路を離脱して再確認をした後に巡視経路に戻ることにすること。

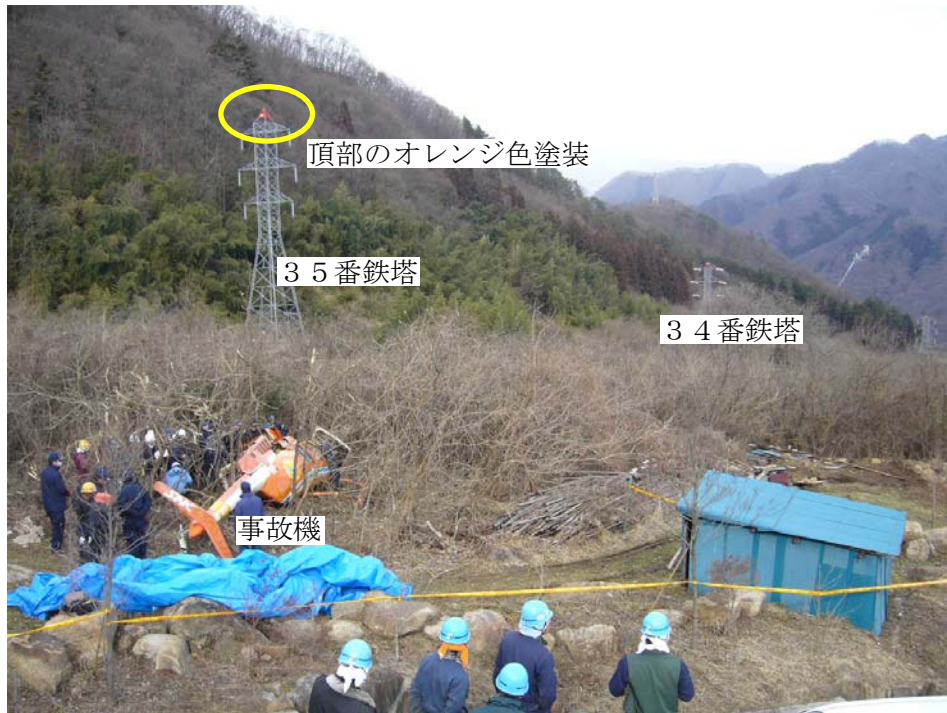
写真1 事故現場

同機の墜落場所は、群馬県利根郡みなかみ町の東向き斜面にある桑畑で、その北側は雑木林、南側は棚田となっている。同機の東側90m付近で、送電線Aの上を送電線Bが交差している。

同機は、機首を東に向け、左に約45°傾いた状態で地面に横たわっていた。同機の周辺の桑の木は上部が切り払われていた。

同機の東約4mの地面に、メインローター・ブレードによる打痕があった。そこには、頂部から約1.2mの位置で破断したマスト及び両メインローター・ブレードが、一体の状態で横たわっていた。メインローター・ブレード（赤）^{*3}については折れ曲がった状態であったが、メインローター・ブレード（白）はハブから1mより先端側の部分が破断してなくなっていた。後者の破断部分は、同機の南東約95mの水田で発見された。

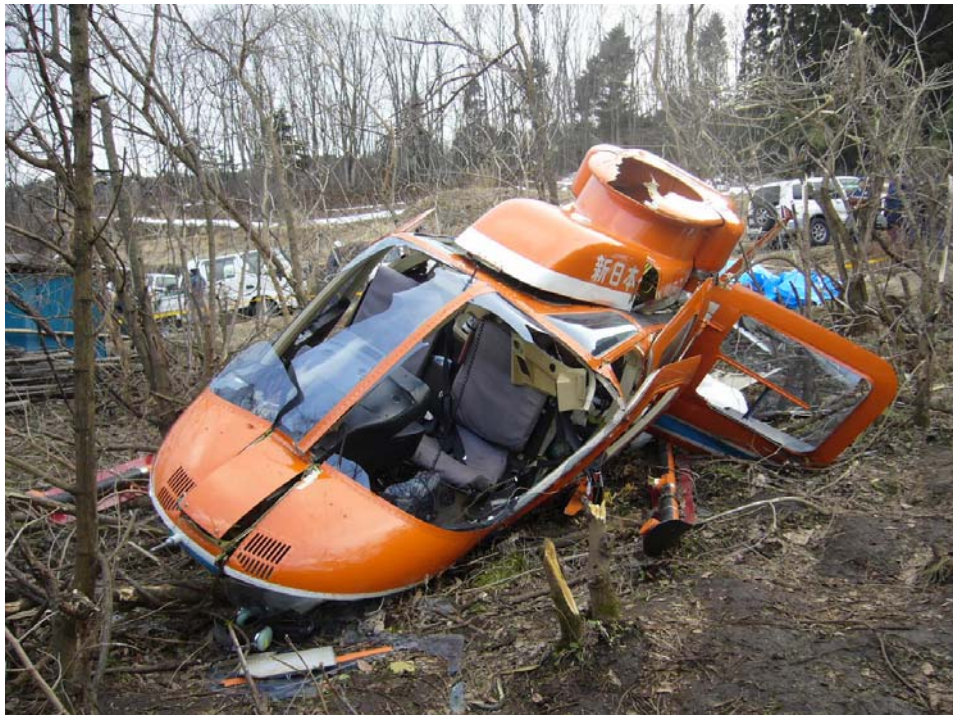
写真2 事故機（機体前部）

胴体は、全体が左に約45°傾いた状態で上から押しつぶされるように破損しており、機首からキャビンにかけての胴体左下面前方部が大きく損傷していた。

左側エレベーター前方部分は、墜落地点にある木による損傷を受けていた。胴体及びテールブームには送電線との接触痕はなかった。

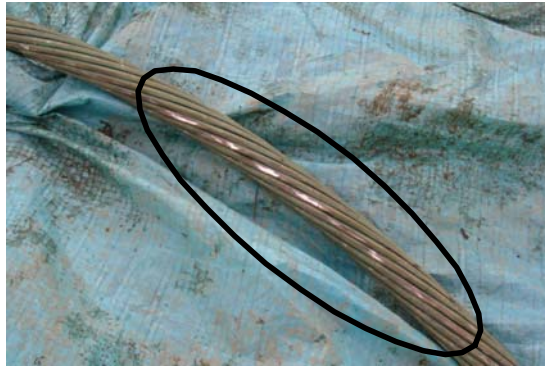
写真3 電線C上の接触痕

電線Cは、北側の117番鉄塔へ固定されていた^{がいし}碍子のところで切れていた。

鉄道会社によると、電線Cには117番鉄塔から約85m南側の位置に同機との接触痕が残っており、この接触痕から地面までの高さは復旧後の計測で44.9m、また電線Cから最上部の架空地線までの垂直距離は、12.6mとのことであった。

接触痕直下の地点の標高は約565mであることから、接触痕の海拔高度は約610mとなる。

機長が送電線Bから離れようと操縦操作をしたときに引っかかった感じがしたと述べていることから、接触した電線Cがローター回転面に引っ張られたことで、北側117番鉄塔で切断されたものと考えられる。

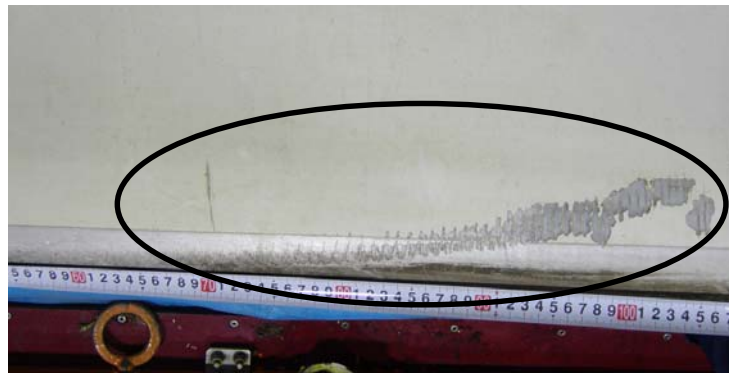
写真4 メインローター・ブレード（白）
前縁付近の接触痕

メインローター・ブレード（白）は、メインローター・ハブから約1mのところ破断し、破断した部分の長さは約3.3mであった。その先端から約1mの部分のブレード下面前縁に近いところには細かい縞状の擦過痕があった。

メインローター及びテールローター・ブレードの、細かい縞状の擦過痕に付着していた金属は、成分分析の結果「銅」であった。

2.10.4(1)に記述したように、送電線Bの各電線は硬銅線をより合わせたものであり、また、2.8.2(7)に記述したように同機のメインローター・ブレード及びテールローター・ブレードの細かい縞状の擦過痕に付着していた金属は銅であったこと、及び2.1(1)において機長が送電線に接触してしまったように思うと述べていることから、同機は電線Cと接触していたものと認められる。

考えられる。また、メインローター・ブレードの擦過痕の状況から、電線Cとの接触は短時間で、操縦に影響を与えるほどではなかったものと考えられる。テールローターについては、翼型が変形したため発生する推力が減少したものと考えられる。

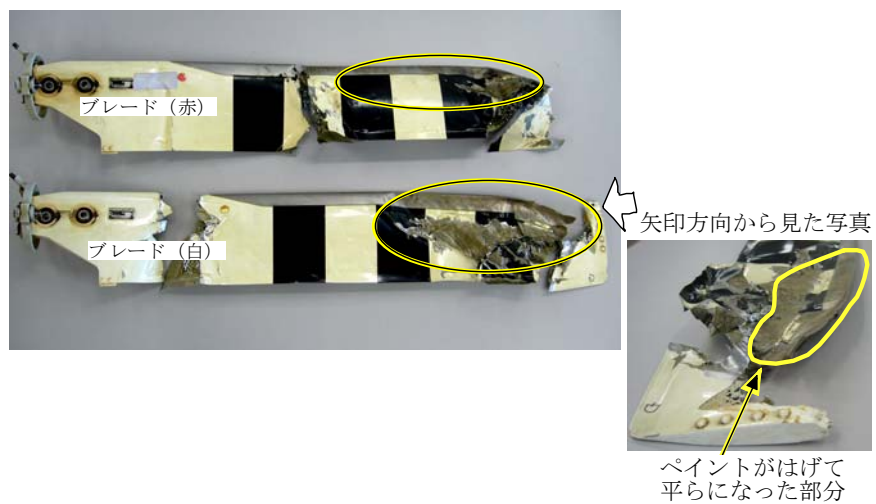
写真5 両テールローター・ブレード
内側の接触痕

両ブレードの前縁内側（テールブーム側）には、銅色の細かい縞模様の擦過痕があった。

テールローター・ブレード（赤）は、先端部が破断するとともに、その中央部分で2つに折れ曲がっていた。また、先端から約10cmの範囲の内側部分の塗装がはげており、細かい縞模様の擦過痕があった。

テールローター・ブレード（白）は、ハブの付け根から約15cmの部分で破断していた。また、先端から約30cmの範囲の前縁内側部分が押しつぶされて平らになり、翼型がくずれていた。

また、上記の擦過痕は各ブレードの平面部分で前縁最先端部にはないことから、面的に電線Cと接触したものと推定される。その際に両テールローター・ブレードの先端から最大で約30cmの範囲の内側部分が押しつぶされたものと推定される。

機長は、電線Cから離れた後、高度低下に対応しかつ正常姿勢へ戻すための操縦操作において、コレクティブ・レバーを引き上げホバリングに移行したものと推定される。この際、テールローターは反トルクと釣り合うだけの十分な推力を出すことができず、左ラダーを踏み込んでも機首が左に向かず右回転が始まったものと考えられる。
