# 航空事故調査報告書

日本エアコミューター株式会社所属 JA8887

平成22年5月28日

所 属 日本エアコミューター株式会社  
型 式 サーブ式S A A B 3 4 0 B型  
登録記号 J A 8 8 8 7  
発生日時 平成21年11月29日 17時31分ごろ  
発生場所 出雲空港滑走路上空

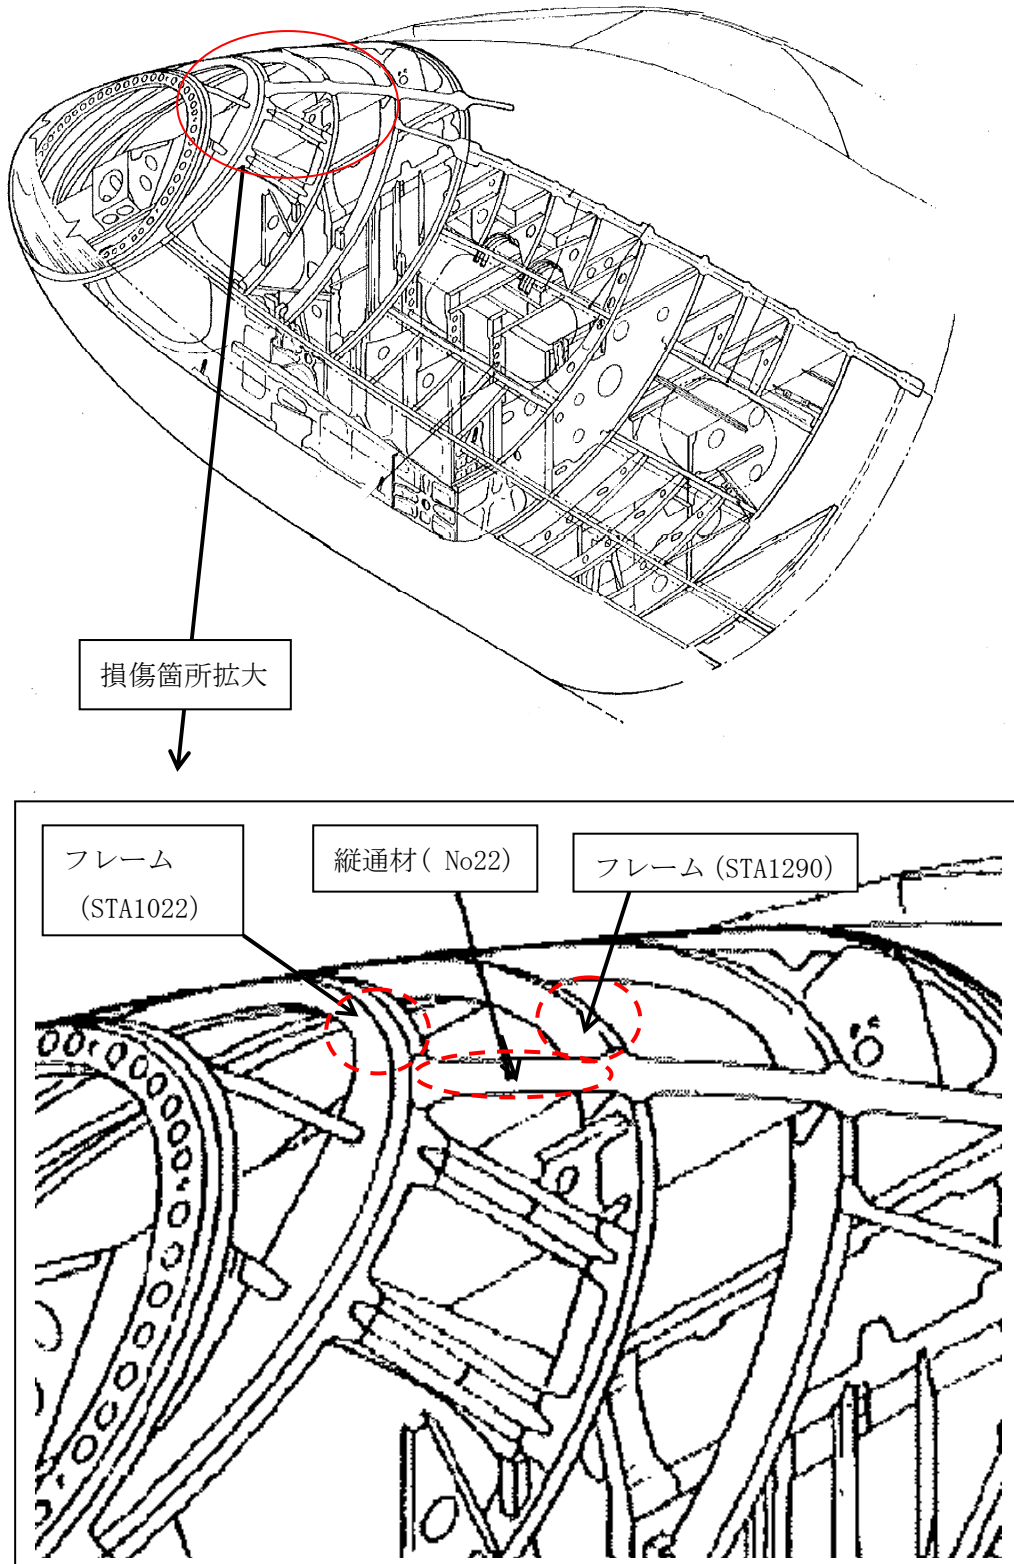
付図4 損傷した外板内側構造部材の損傷箇所

機首左側の外板及びその外板の内側にあるフレーム2本（STA1022及びSTA1290）及び縦通材1本（縦通材22）に変形があり、各部の損傷の詳細は下記のとおりであった。なお、当該損傷箇所は非与圧区域であった。

- (1) 外板（上部） 縦196mm、横196mmの範囲で、最大で16mm凹んでいた。亀裂はなかった。
- (2) 外板（下部） 長さ150mm及び140mmの折り目が発生していた。
- (3) フレーム STA1022は、長さ115mmにわたり変形していた。  
STA1290は、長さ130mmにわたり変形し、最大15mm凹んでいた。
- (4) 縦通材 縦通材22は、長さ130mmにわたり変形していた。  
縦通材22とフレーム（STA1022）の接点は、隙間ができていた。

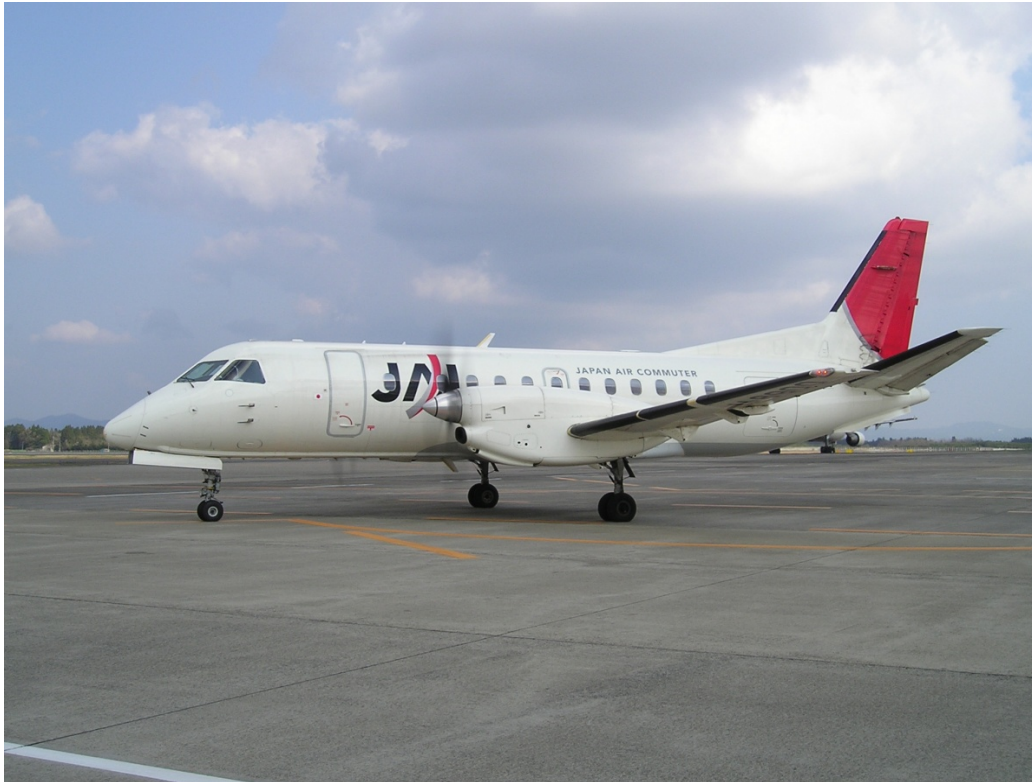
写真1 事故機

日本エアコミューター株式会社所属サーブ式S A A B 3 4 0 B型J A 8 8 8 7は、平成21年11月29日（日）、同社の定期2356便として出雲空港から大阪国際空港に向けて離陸した直後の17時31分ごろ、高度約300ftにおいて、機首左側に鳥が衝突したが、計器の指示等に異常が見られなかったことから、飛行を継続し、大阪国際空港に18時12分に着陸した。着陸後、同社による点検の結果、機体に損傷が発見された。

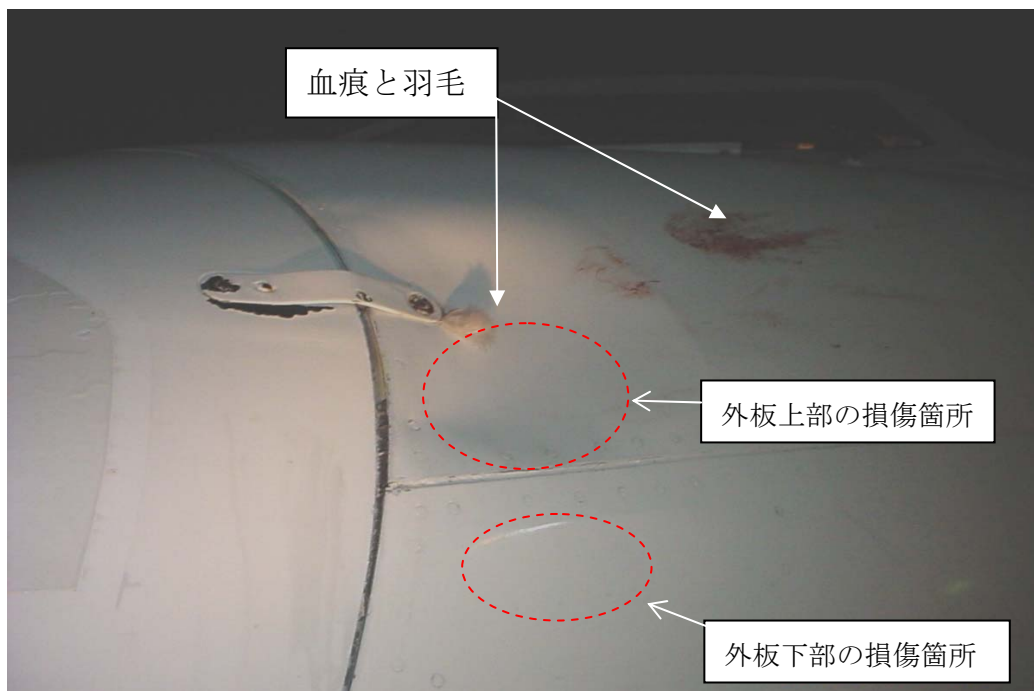
写真2 損傷箇所

同機は、大阪国際空港到着後すぐに同社の整備士による点検を行った結果、機首左側下部の外板に血痕及び白色の羽毛並びに凹みを発見した。その後引き続き、損傷状況について詳細な点検を実施したところ、凹んで変形した外板の内側にあるフレーム2ヶ所と、縦通材1ヶ所に変形が発見された。

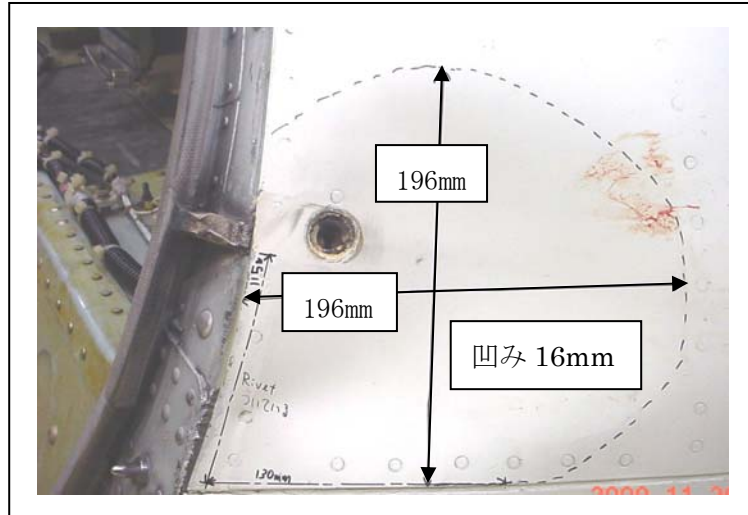
外板下部の損傷部 (切り取り箇所)

修理は、鹿児島空港に到着した同日から同社の格納庫にて開始したが、外板（下部）にできた損傷部の修理を手順（径38mm範囲内の外板切り取りを含む外板の整形）どおりに実施できないことが判明した。

このため、当該箇所の切り取りを拡大する修理方法に変更することとなり、その修理範囲が長さ180mmに及ぶものとなったことから大修理相当となった。なお、他の損傷部については、小修理相当の作業で復旧できた。

2.1(3)に記述したとおり、鳥が衝突したことによりできた外板（下部）の損傷部については、当初計画していた外板の一部切り取り及び整形による修理方法が困難であったことから、当該箇所の切り取りを拡大する修理方法に変更されたため、結果として修理範囲が大修理相当となったものと推定される。
