# 航空事故調査報告書

II 全日本空輸株式会社所属 JA56AN

運輸安全委員会

所 属 全日本空輸株式会社  
型 式 ボーイング式737-800型  
登録記号 JA56AN  
発生日時 平成21年8月10日 20時23分ごろ  
発生場所 東京国際空港滑走路22上

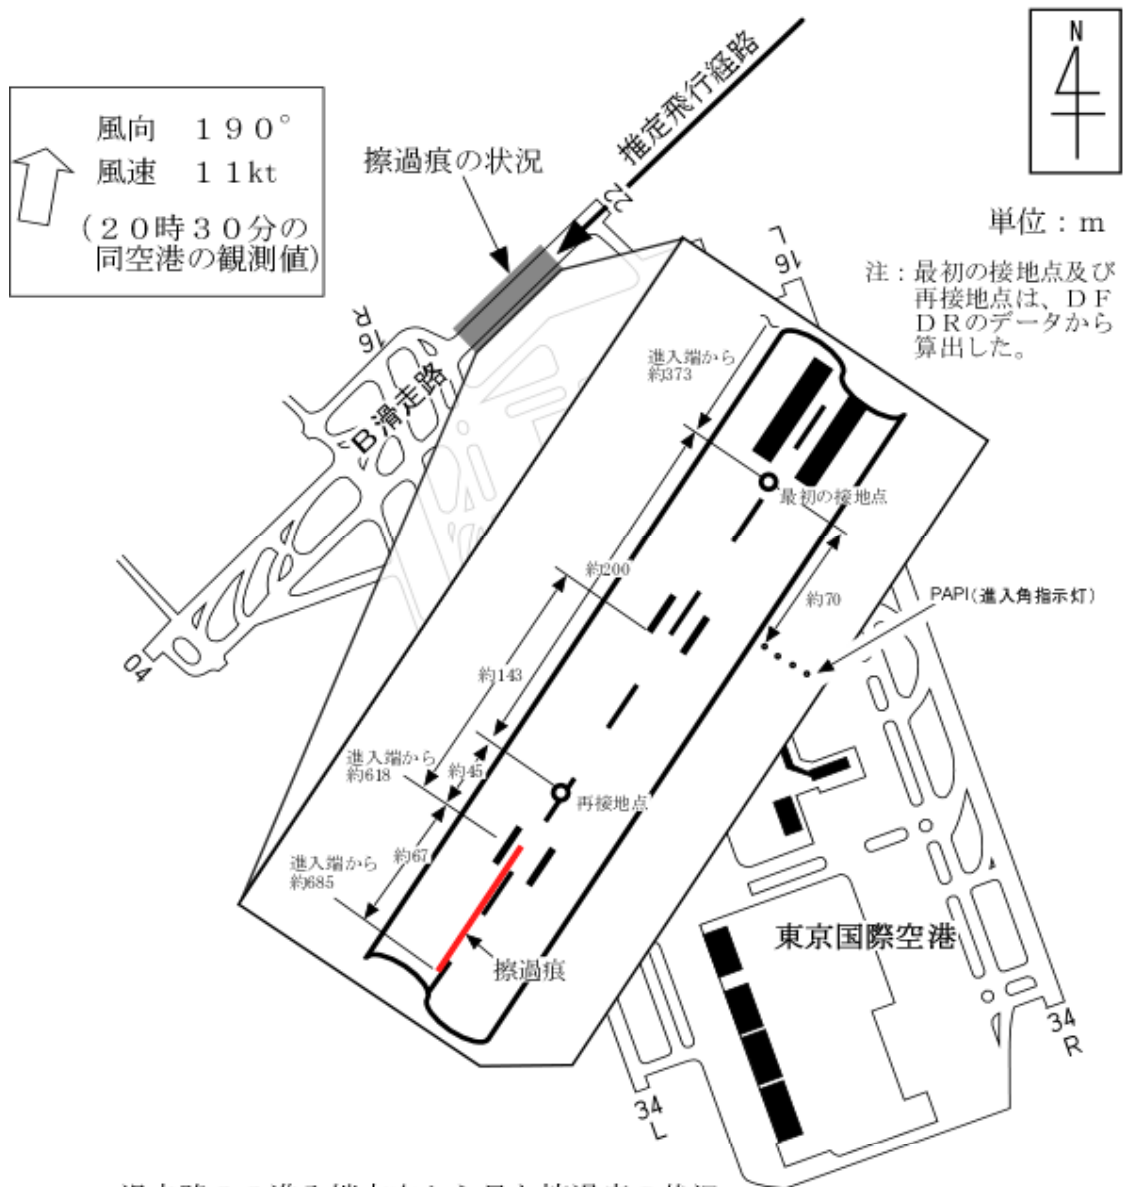
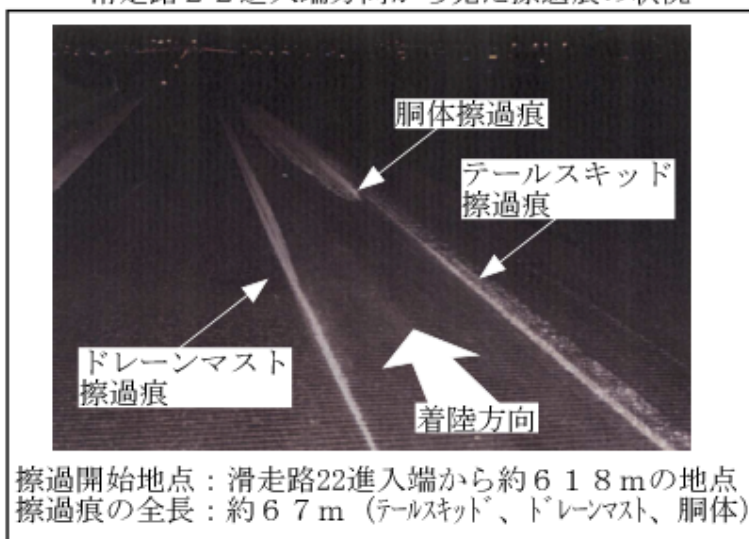
# 付図1 滑走路22上の擦過痕の状況

滑走路22の進入端から約618mの位置より約67mにわたる範囲の滑走路表面に、同機のテールストライクによる擦過痕が残されていた。

進入端から約6.18mの位置から約6.7mにわたり、テールスキッドによると考えられる擦過痕（幅約10cm、長さ約20m）、ドレーンマストによると考えられる擦過痕（幅約5cm、長さ約4.7m）及び胴体尾部下面によると考えられる擦過痕（幅約2.5cm、長さ約1.5m）が残されていた。

滑走路22進入端方向から見た擦過痕の状況

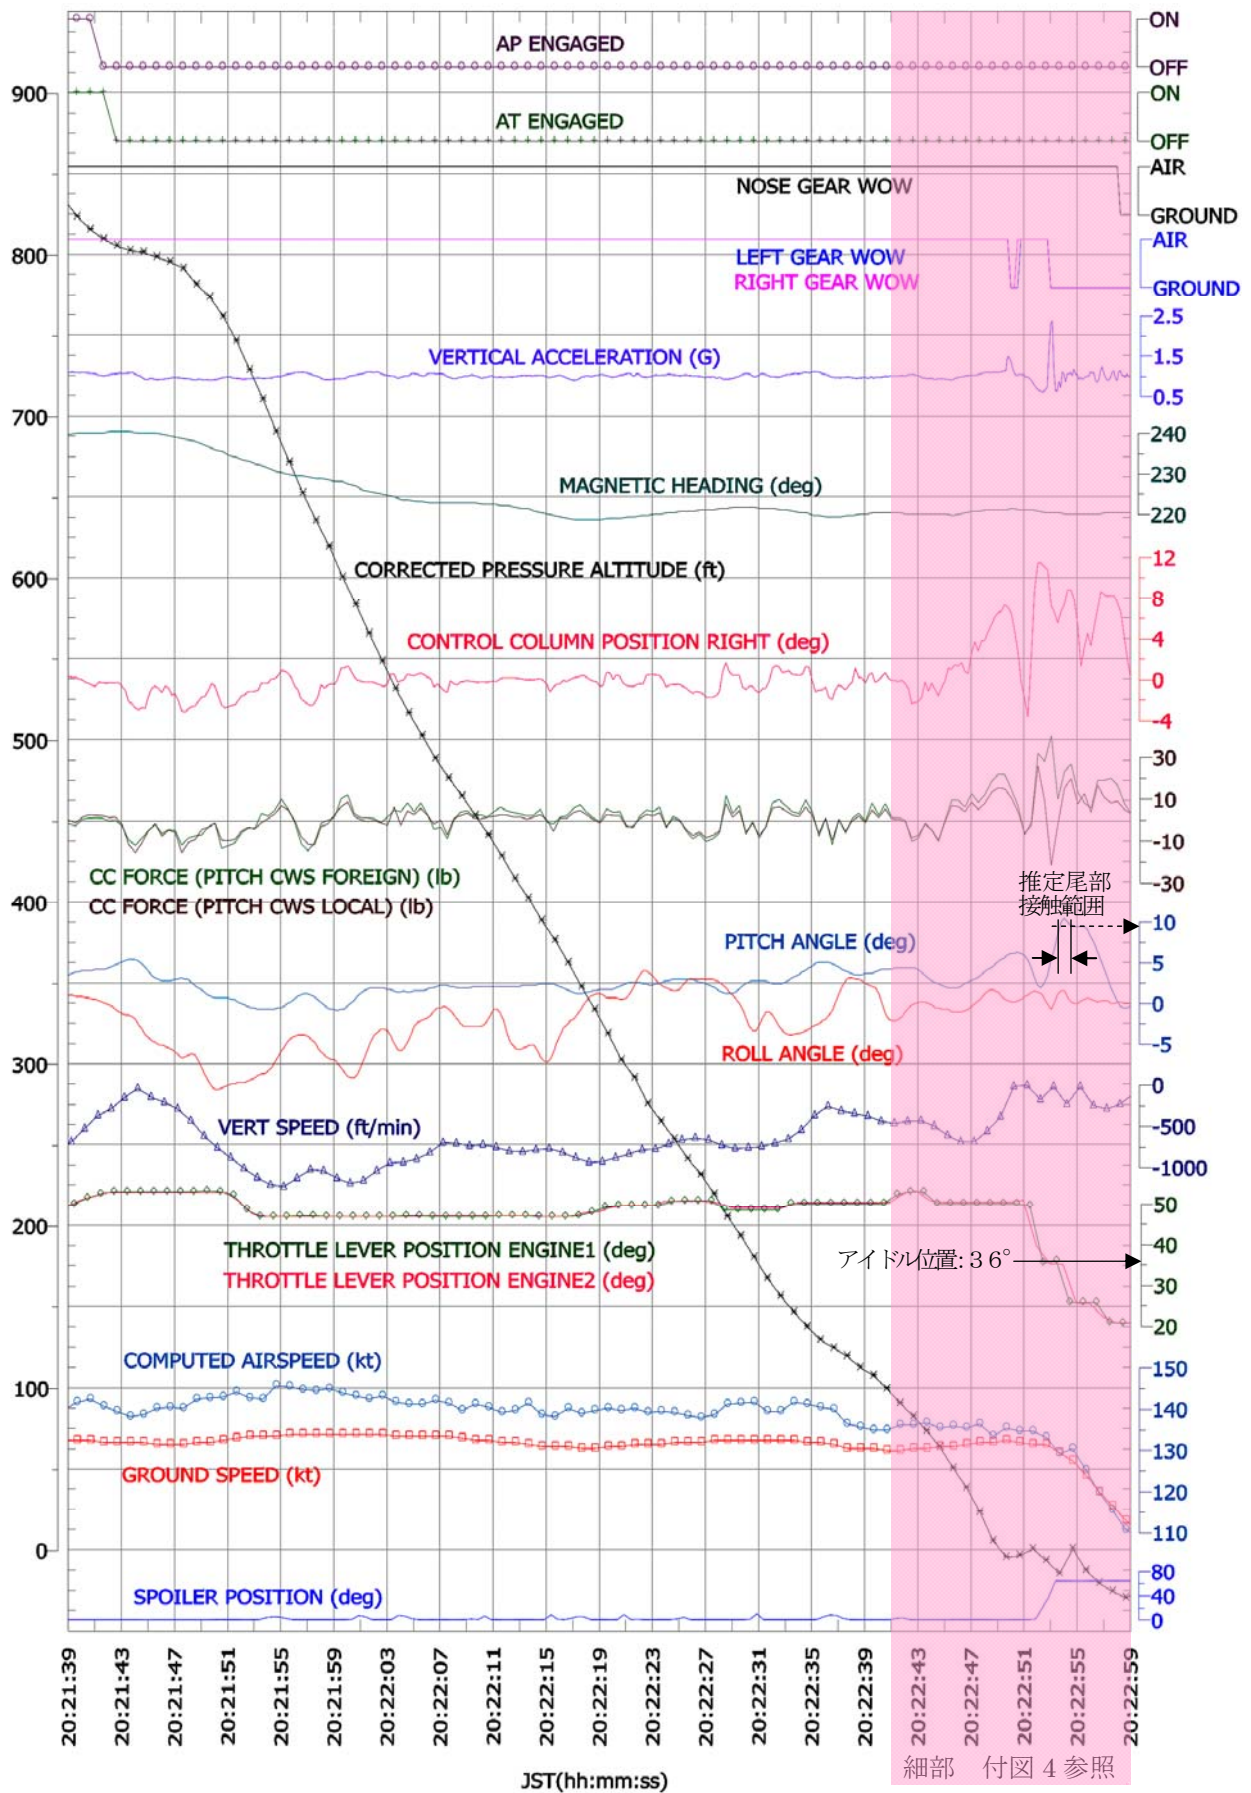
付図3 DFDRの記録(1)

付図3及び4に示すDFDRの記録から、ピッチ角の変化はCCPの動きに遅れて発生し、CCPの動きより約1秒の遅れがある箇所もある。

付図3に示すとおり、200ft付近で機長が低かったと述べたパスを、副操縦士が、150ft付近でパワーを足すとともにピッチ角を増加させて修正していた。その後、副操縦士は、90ftを通過後CCPを押しており、これが電波高度計で示す高度約60ftで滑走路22進入端を通過以後ピッチ角が減少を始めたこと、及びこれに少し遅れて降下率も増加を始めたことにつながっていると推定される。副操縦士は「50～40ftの間のオートマチックコールアウトの時間感覚が短く感じられた」と口述しているが、これはこの頃の降下率が600～700ft/minになっていたことによるものと考えられる。また、CCPは高度30ftを通過した頃から引く方向に増大を始めているが、これは口述の「降下率を減少させる操作」に対応するものと考えられる。副操縦士は「「thirty」と聞いたとき、少し支える感じでフレアーし」と述べているが、これは、DFDRの記録ではこの頃から降下率が減少していることに対応していると考えられる。フレアー操作は接地の約3秒前から行われたと考えられるが、700ft/minあった降下率を減少させるため操縦桿が引かれて、約100ft/minの降下率で接地し、短時間であるが接地後もピッチ角が増加を続けるこ

一方、スラストレバーの操作に関しては、副操縦士はオートマチックコールアウトの「TEN」を聞いてパワーカットしたと述べているが、DFDRの記録では最初の接地時には進入時のパワーがそのまま残っていた。これは、このときには降下率が約400ft/minで十分に降下が止まっておらず、スラストレバーをアイドルにすれば更に降下率が増すので、アイドル位置にできなかったためと考えられる。

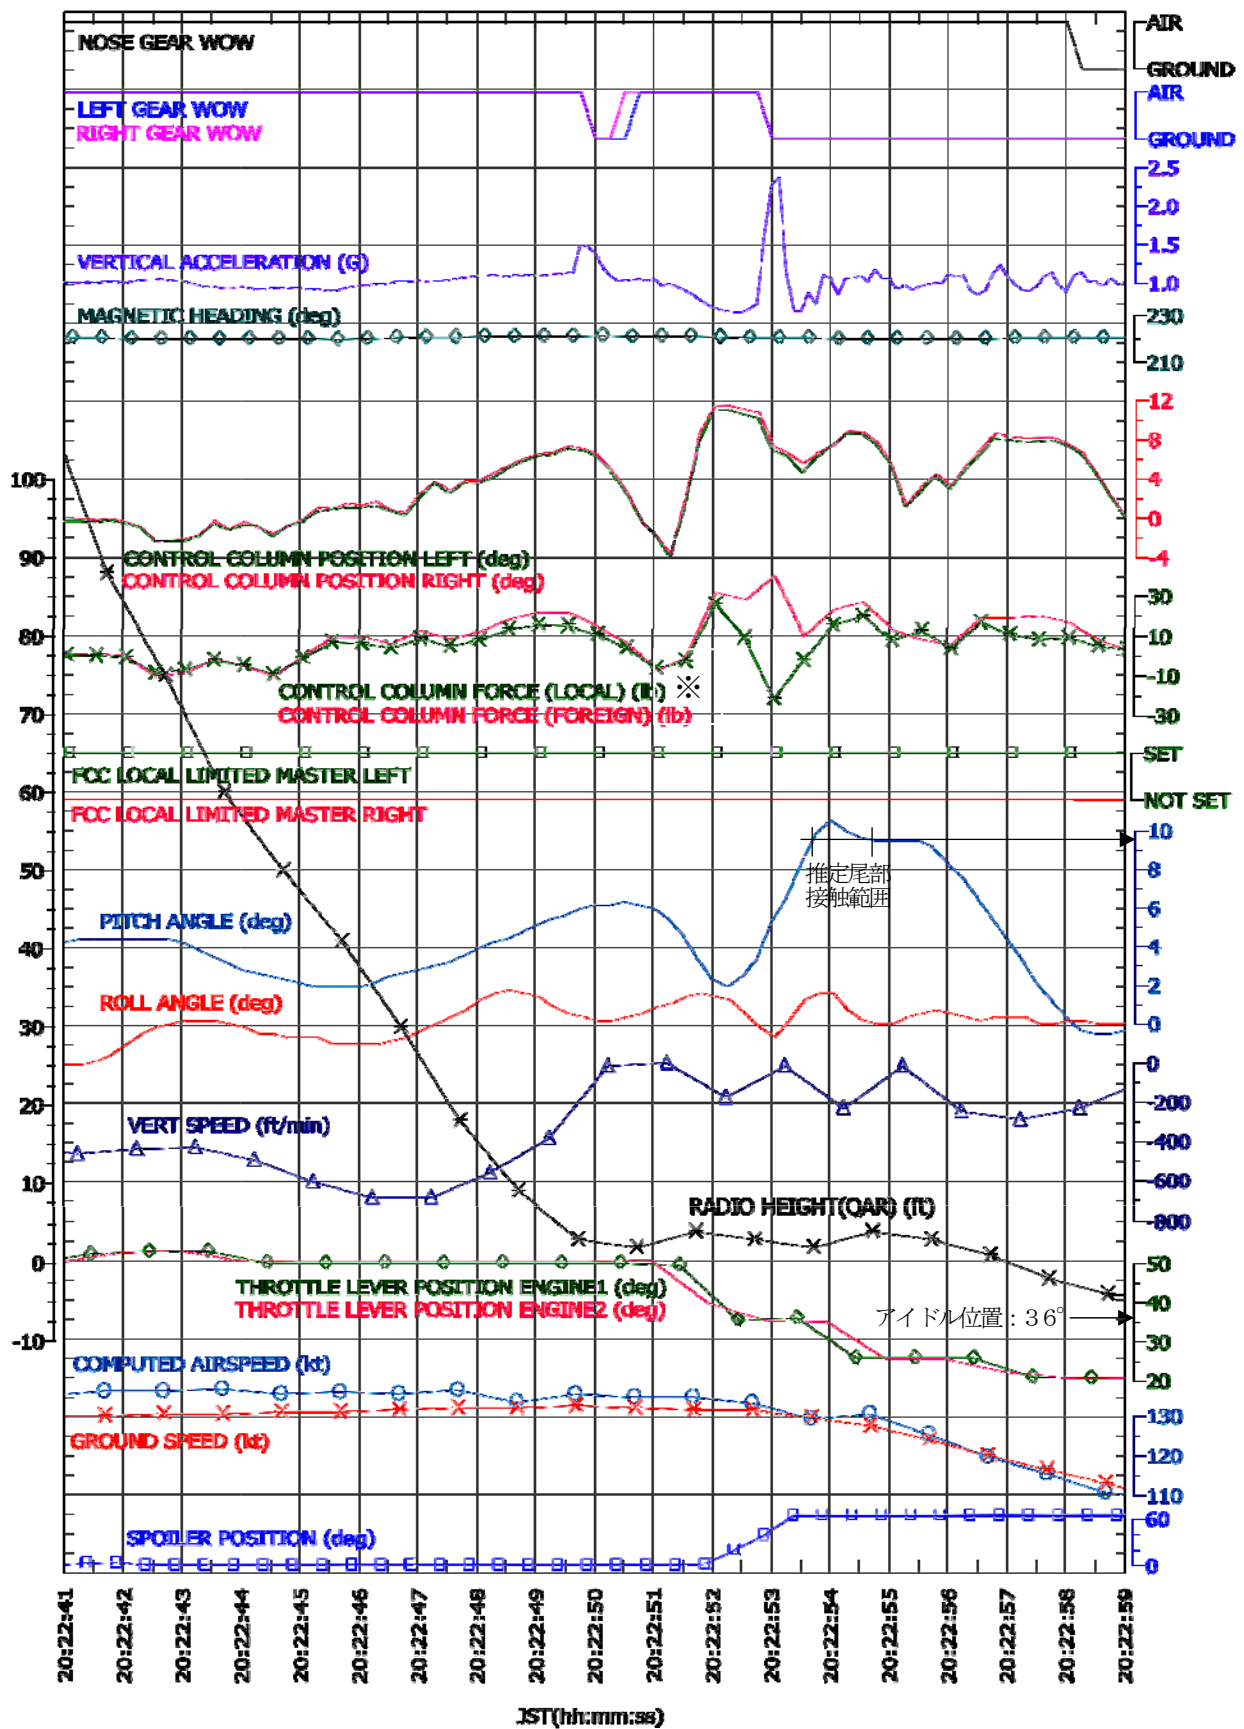
付図4 DFDRの記録(2)

一方、付図4において、機長側操縦桿に加わった力が22分52秒ごろに押

す方向であることから、これが機長の口述にある「バウンドした際操縦桿を持ってそれ以上後ろに引かれ過ぎないように支え」という部分に相当し、機長としては操作量が大きいと感じて制御しようとしたものと考えられる。

再接地後2秒間の平均対地速度は約128.5ktで、滑走路に残されていた擦過痕の長さは約67mであったが、この速度で約67mを移動するのに必要な時間は約1秒( $67 \div (128.5 \times 1852 \div 3600) = 1.013$ )である。付図4で、ピッチ角が最も大きくなっている1秒間は、ピッチ角が約9.7°以上の部分に相当している。

以上のことから同機は、副操縦士がバウンド中に操縦桿を押し、次いで大きく引いたことの影響が、遅れていったん小さくなったピッチ角が大きくなったことにつながり、これにスポイラーの作動により発生した機首上げモーメントが加わり、ピッチ角が約9.7°以上となったことでテールストライクが発生し、胴体等を損傷したものと推定される。

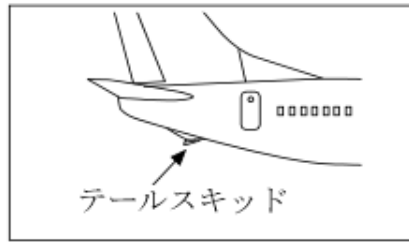
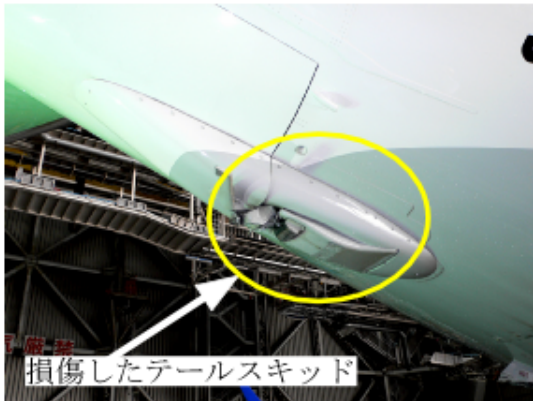
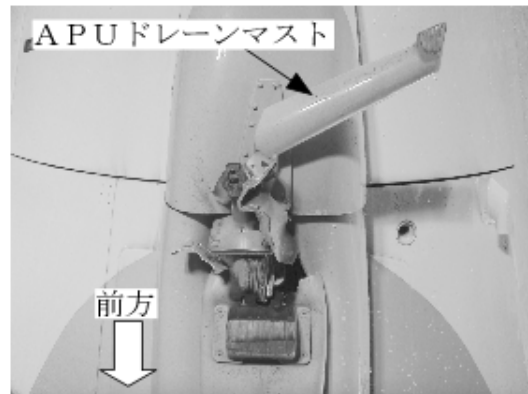
写真1 テールスキッド損傷状況

テールスキッド先端のウェアシューが磨耗し、フェアリングが損傷を受けていた。後部ドレーンマスト、APUドレーンマスト及びAPUカウルドアには擦過痕があり、変形していた。

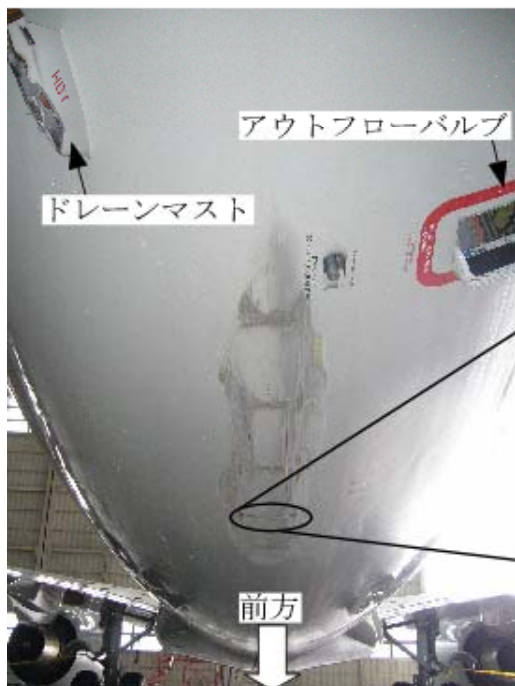
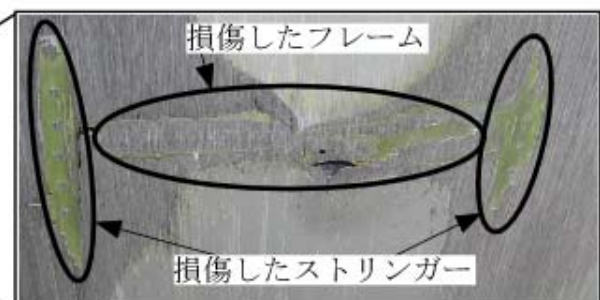
写真2 胴体の損傷状況

BS<sup>\*5</sup>867から後方へ、外板に長さ約2.5mの範囲で幅約2.5cmのへこみや擦過痕が見られ、この範囲にある内部のストリンガー、フレーム等が損傷していた。
