# 航空事故調査報告書

I 岐 阜 県 防 災 航 空 隊 所 属 JA96GF

平成23年10月28日

運輸安全委員会

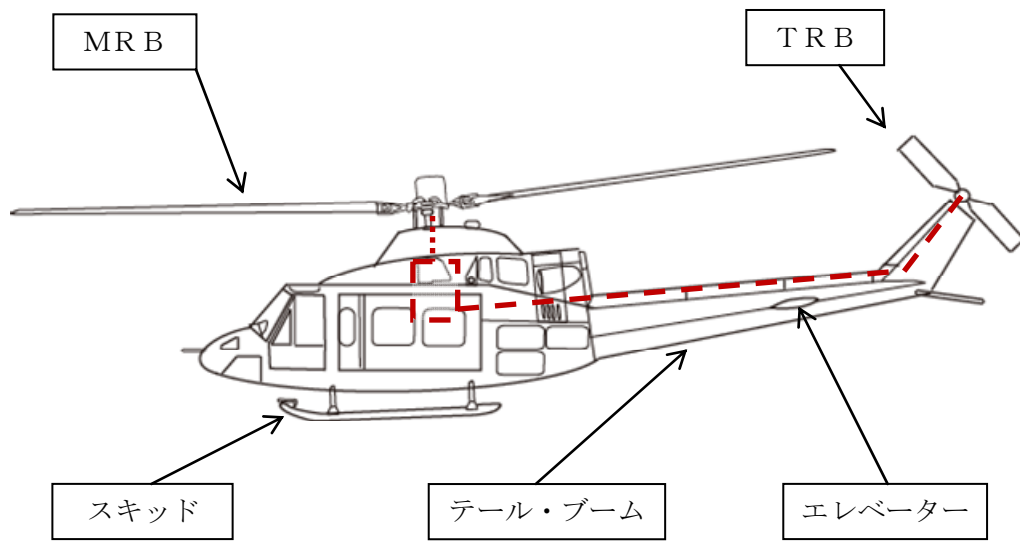
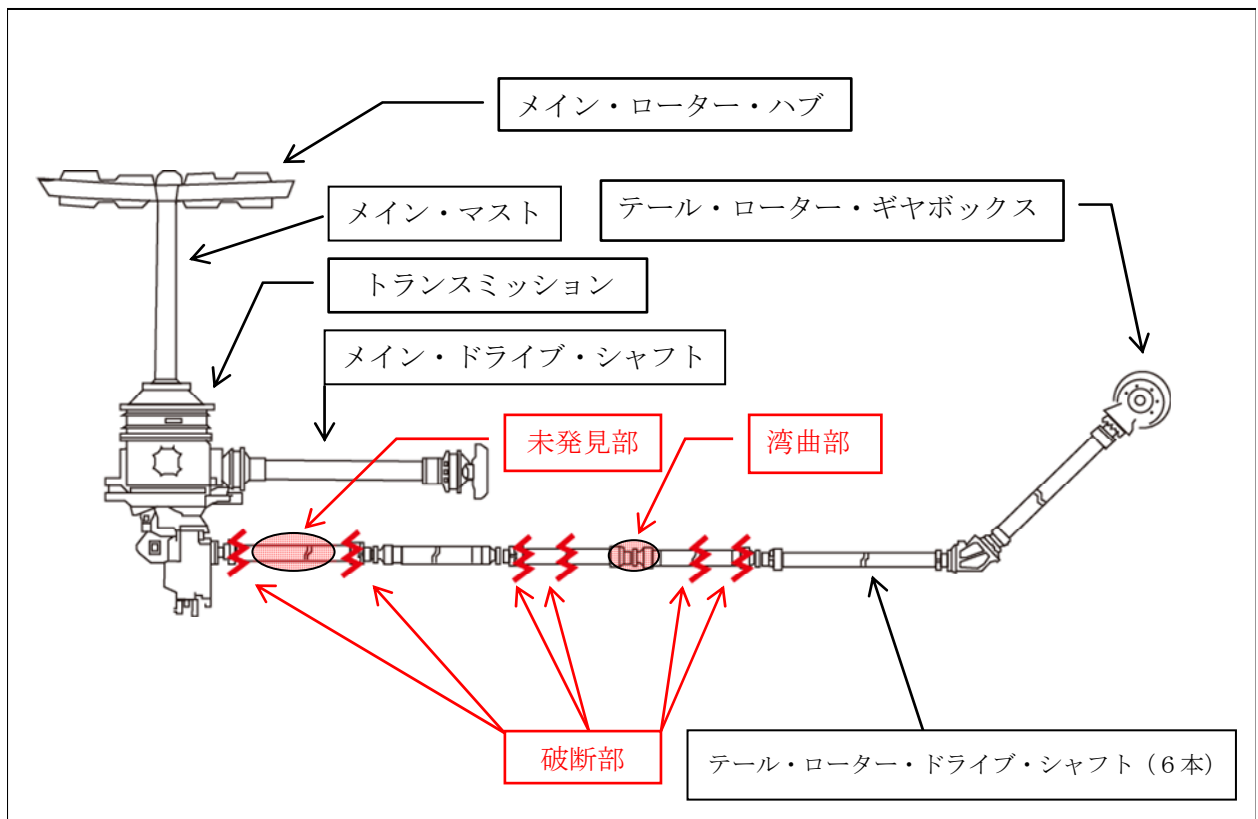
付図3 ベル式412EP型見取図及び損傷箇所

テール・ブームは、テール・スキッドから機首側に約3.7mのリベット接合されていたところから破断分離していた。分離したテール・ブームの開口面から後方約0.5mの所には、左側面上部から右側面上部にかけて外板が破断していた。

分離箇所の詳細は、機体後方から前方に向かって右側面外板が右側に曲がるように裂け、左側面上部は、左斜め上から叩かれたようなV字の屈曲と屈曲部付近の外板の亀裂及び変形があった。開口面は、左側面及び右側面上部

のリベット孔が割れていたが、下部及び右側面はリベットのみが飛んでいた。また、上部のテール・ローター・マストカバーはつぶれ、擦過痕があった。なお、底面はほぼ無傷であった。また、垂直安定板の下部は、TRBにより切り裂かれていた。

2.7.2(7)に記述したように、分離したテール・ブームは、左側面上部から右側面上部にかけて外板が破断しており、テール・ローター・ドライブシャフトも同じ線上で破断し、特に左側面上部は、V字に屈曲し、屈曲した付近の外板も亀裂及び変形があった。また、右側面の外板は、同機の進行方向に向かって右側に曲がるように裂けていた。なお、付近の岩壁に同機のテール・ブームが接触したり、衝突した痕跡はなかった。

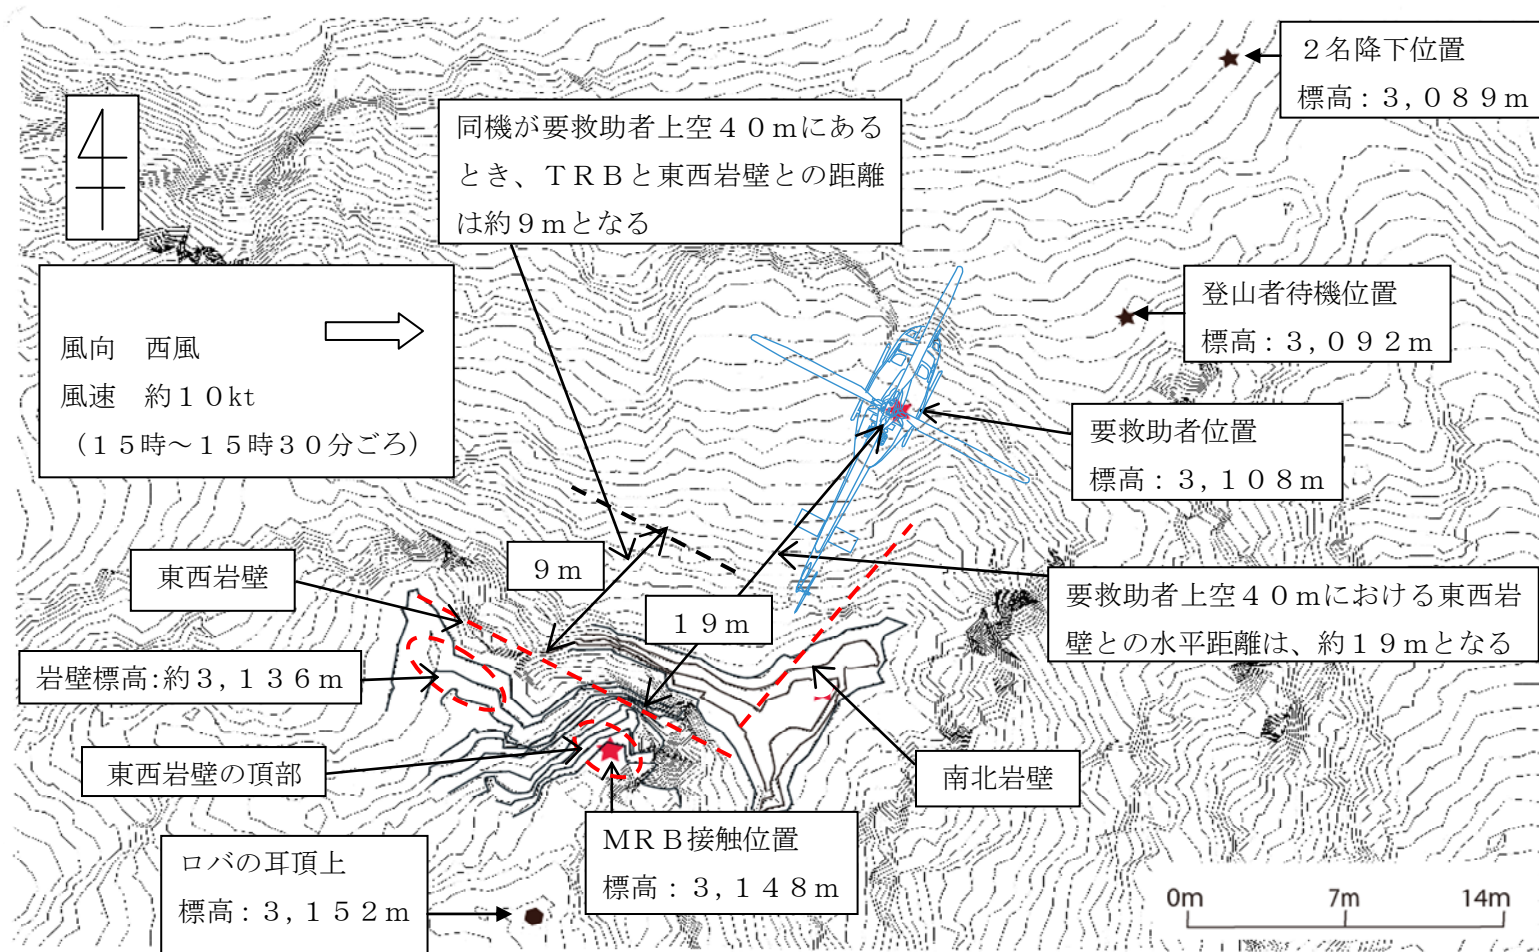
付図9 TRBと東西岩壁との間隔図

要救助者直上から東西岩壁壁面までの水平距離は約19mであり、同機が要救助者位置の上空にいたとすると、同機のTRBと東西岩壁壁面との水平距離は約9mとなる。

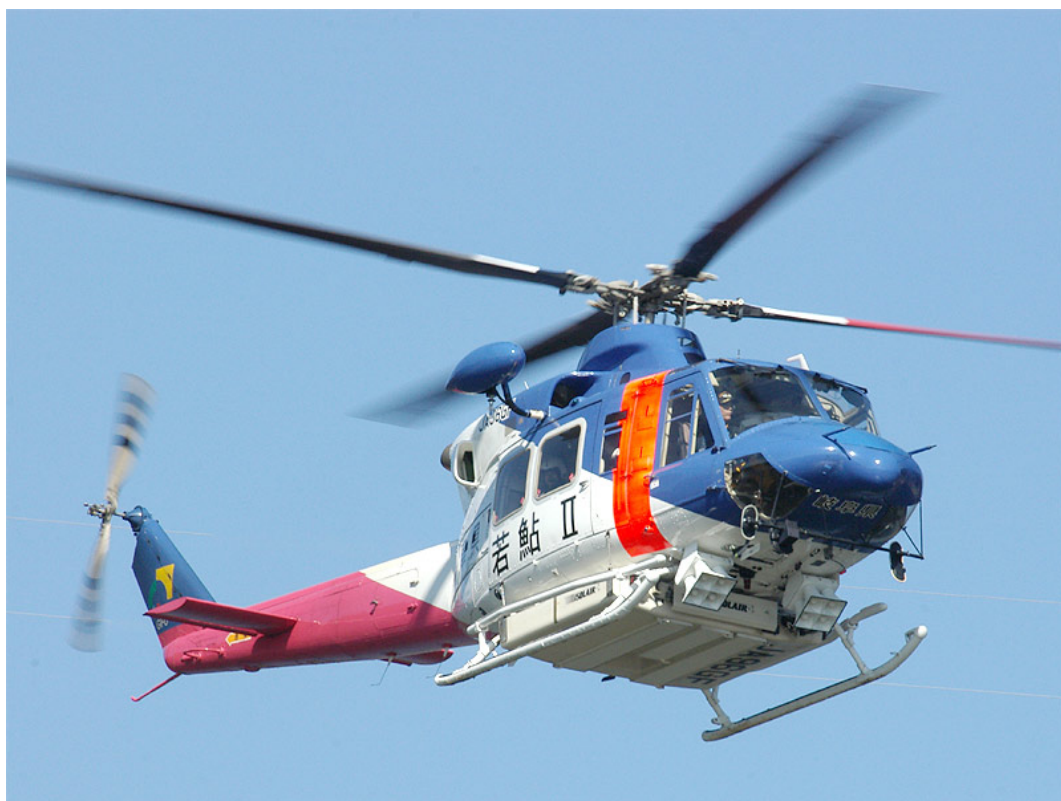
写真1 事故機

同機は大破し、火災が発生した。

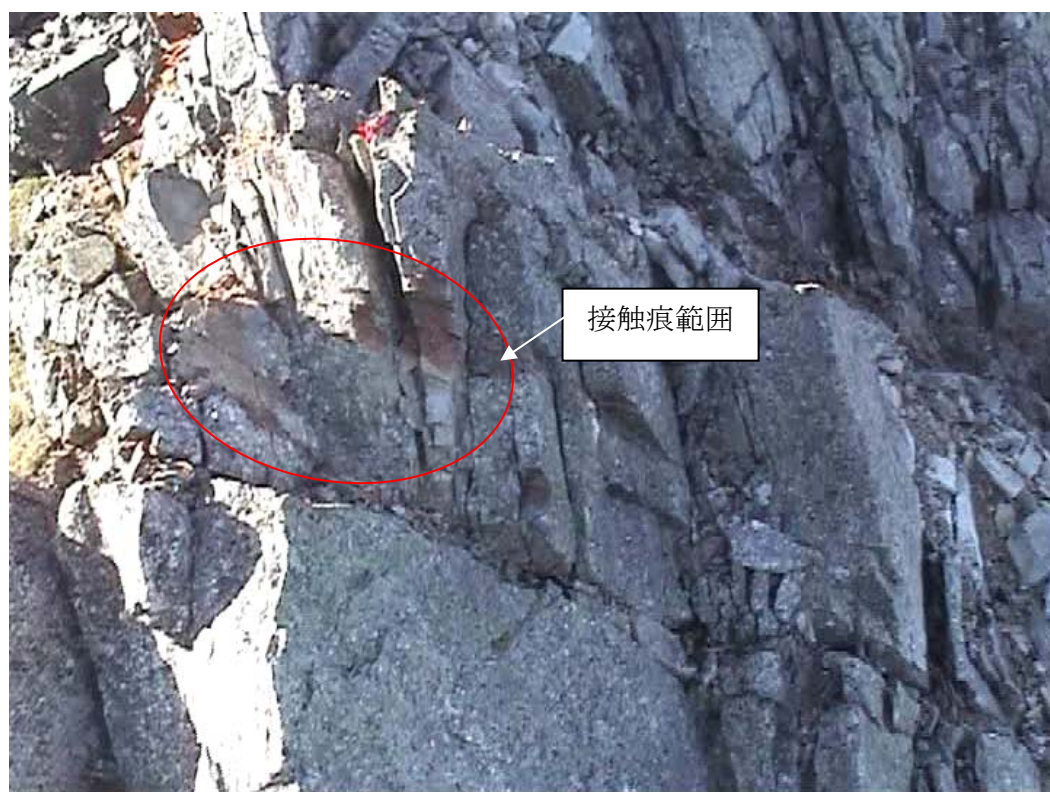
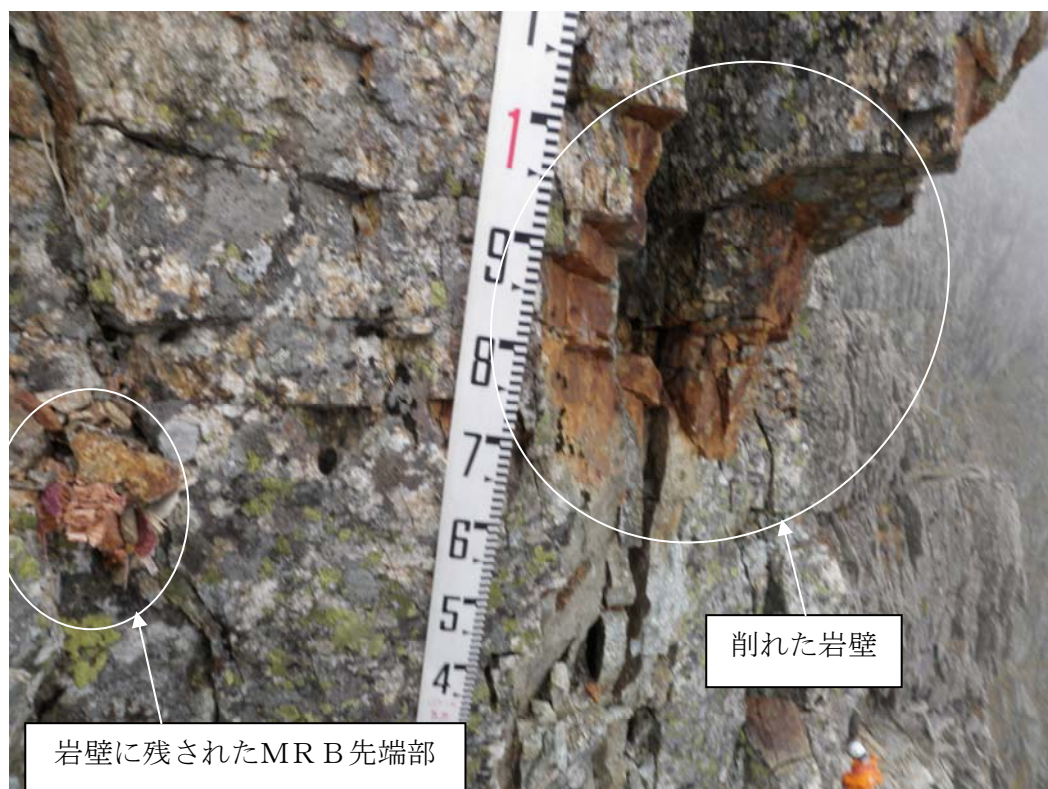
写真3-1 MRBによる打痕(1)

MRBの接触痕は、東西岩壁の頂部付近の北北西側突端部にあった。その痕跡は、当該岩壁をMRBで水平に打ったような跡となっていて、その他周辺の岩壁を破壊した跡は見当たらなかった。また、MRBの先端部の金属片が岩に張り付き、周囲にはブレードの破片が散乱していた。当該接触痕の標高は約3,148mで、要救助者位置との標高差は約40mであり、要救助者がいた登山道の直上からMRB接触痕までの水平距離は約21mであった。また、TRB及びテール・ブームの後半部分約4mが、MRB接触痕の位置から北東へ水平距離で約11m、標高約3,128mの地点（南北岩壁上）に落下して岩にかかり、残りの胴体部分は、MRB接触痕位置からほぼ真下に約50m落下し、その後は、北側の谷の沢沿いに機体部品が散乱し、谷の下方でエンジンを含む機体の一部（床構造部）が炎上していた。

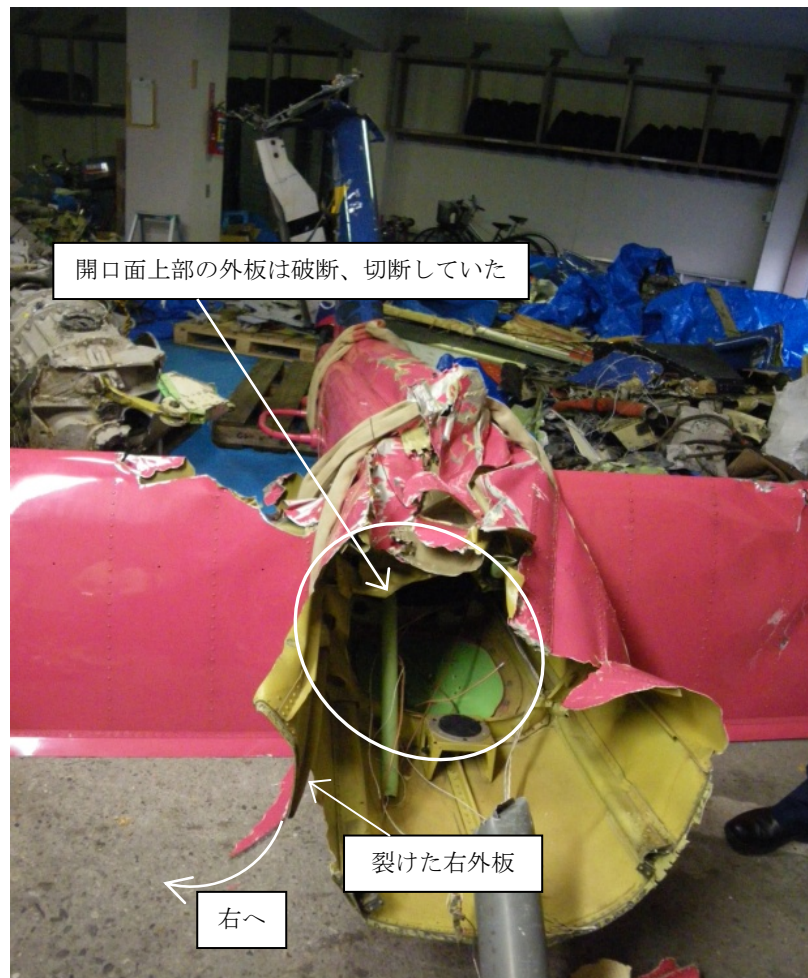
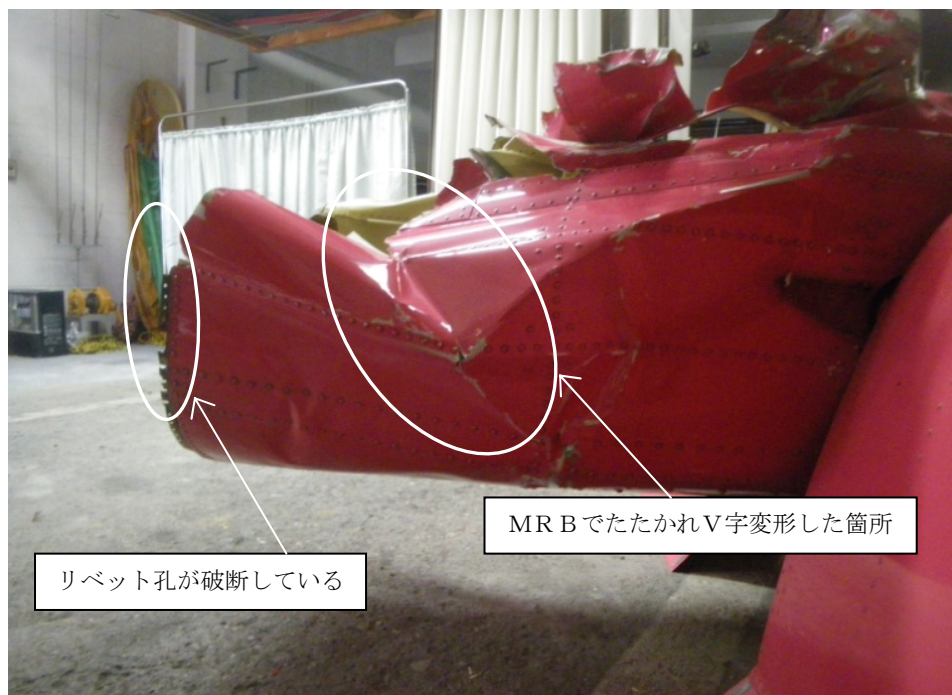
## 写真5 分離したテール・ブーム

テール・ブーム 約半分の位置で破断していた。

以上のことから、MRBの右側回転面が岩壁に接触したため、トランスミッションが後方に傾き、同時にMRBが破損して、正常な回転を保てなくなったことにより、MRBがテール・ブームの左側面を強打したため、テール・ブームが破断したものと考えられる。なお、当該テール・ブームが東側の岩壁にまで飛んだことは、MRBが岩壁に接触したときの反トルクの作用で機体が右回転したことにより、破断したテール・ブームが東に向く過程で分離したことによるものと考えられる。

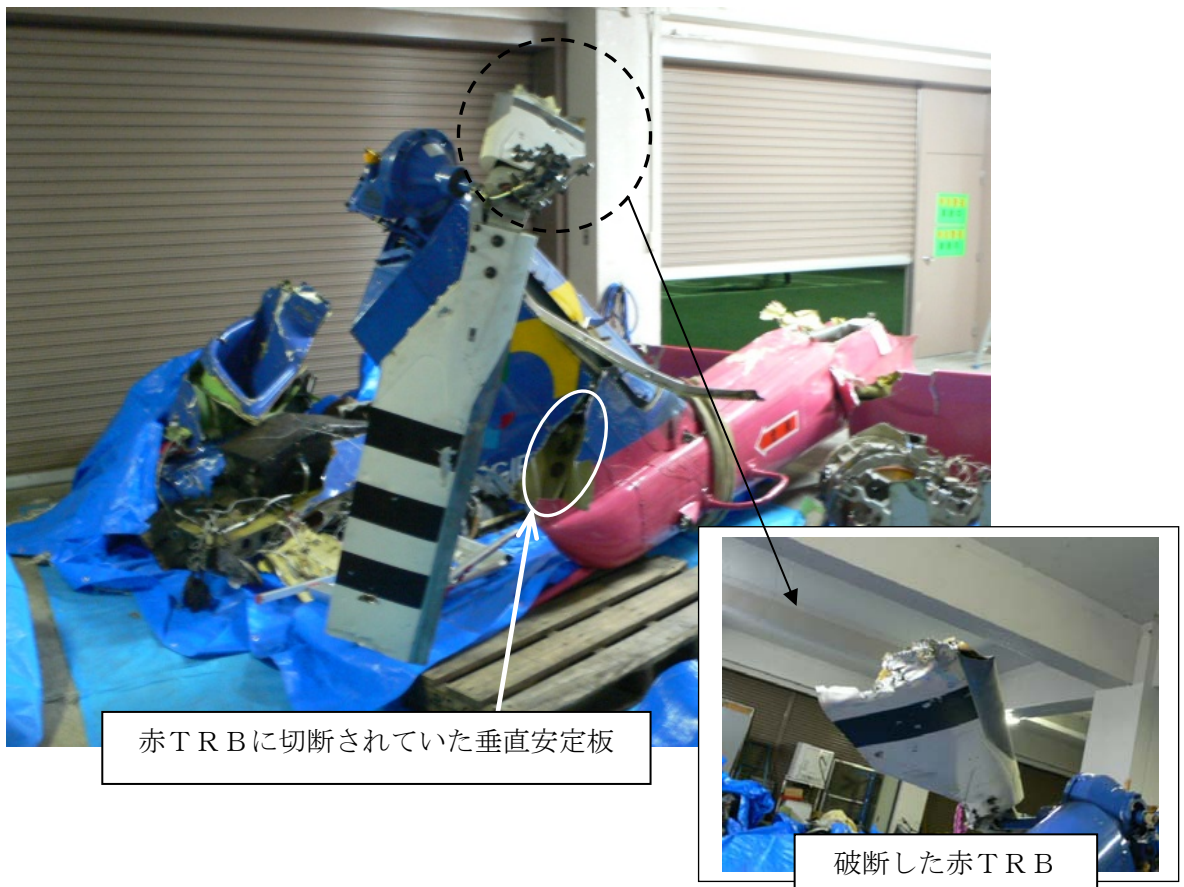
## 写真6 TRB

2枚のうち、赤色ブレードは、約半分の位置で破断していたが、白色ブレードには大きな損傷は見当たらなかった。

TRBは、2枚のうち赤色ブレードが中央付近で破断していたが、残りの白色ブレードには大きな損傷はなかった。なお、赤色ブレードは、垂直安定板の下部を切断し、その内部にブレード先端部分を残していた。

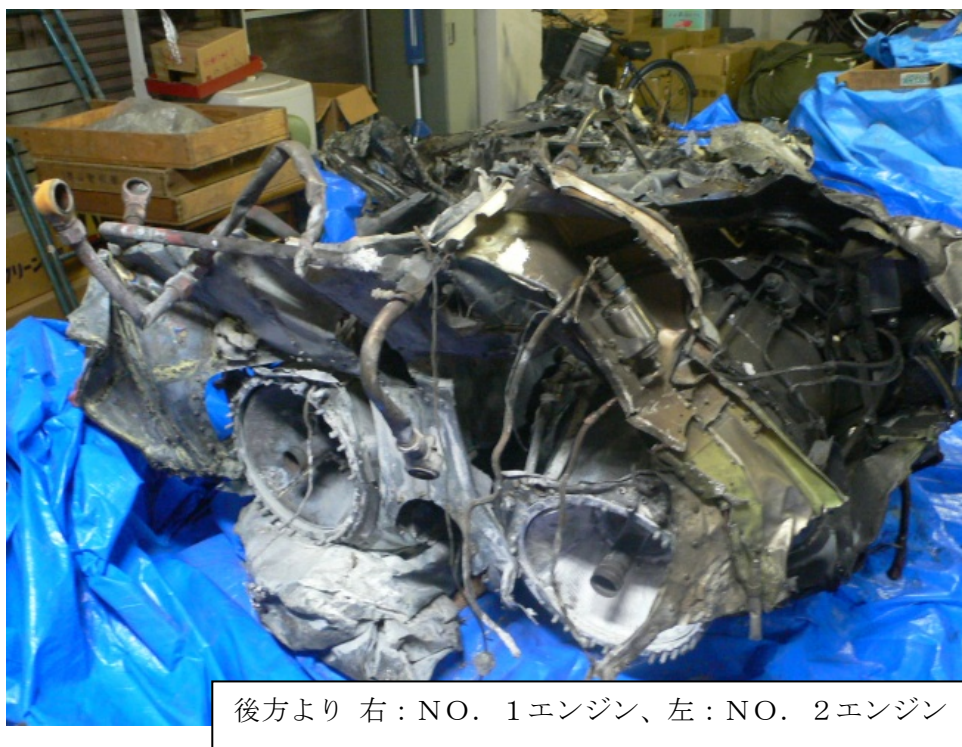
## 写真7 エンジン

No. 1 及び No. 2 エンジンは、エンジンケースに変形はなかったが、空気取り入れ口及び排気管は変形しており、外部は焼損していた。

No. 1 エンジンのガsproデューサー・タービンは、ギアボックスの変形により手回しすることができなかったが、BSI（ボアスコープ検査）を実施した結果、タービン・ブレードに異常はなかった。また、パワー・タービンは拘束なく手回しすることができ、BSIにおいてもタービン・ブレードに異常はなかった。

No. 2 エンジンのガsproデューサー・タービン及びパワー・タービンは、拘束なく手回しすることができた。また、BSIを実施した結果、いずれのタービン・ブレードにも異常はなかった。

2.7.2(3)に記述したとおり、回収した同機のエンジンは、No.1エンジンのガスプロデューサー・タービンのギアボックスが墜落時の衝撃で変形していたため手回しできなかったことを除き、その他は拘束なく手回しすることができ、BSIにおいても各タービン・ブレードに破損等の異常はなかった。また、2.1.3(3)の口述にあるとおり、ホバリング中の同機の飛行に違和感は感じられなかった。これらのことから、同機のエンジンは正常に動作しており、機体にも異常はなかったものと考えられる。なお、火災は、墜落時の衝撃により発生したものと推定される。

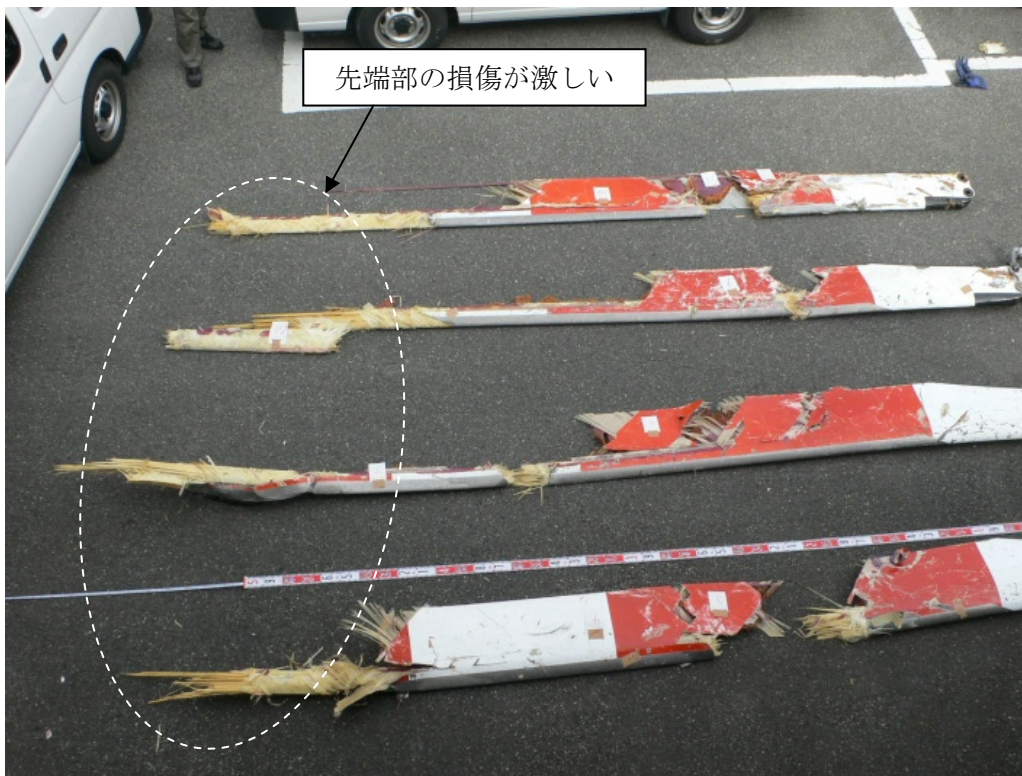
写真8 MRB

4枚とも破断していた。

MR B青は、付け根から約2.5m、約5.5mの部分で3つに破断し、先端部の約1.5mは回収できなかった。MR Bオレンジは、付け根から約4m、約6.5mの部分で3つに破断し、先端部の約0.5mは回収できなかった。MR B赤は、付け根から約2.1m、約5.5mの部分で3つに破断し、先端部の約1.5mは回収できなかった。MR B緑は、付け根から約2m、約5.3mの部分で3つに破断し、先端部の約1.7mは回収できなかった。なお、MR B緑は、付け根から約2mがハブと共にメイン・ローター・マストに付いていたが、その他の青、オレンジ、赤のMR Bは、ヨークの部分で

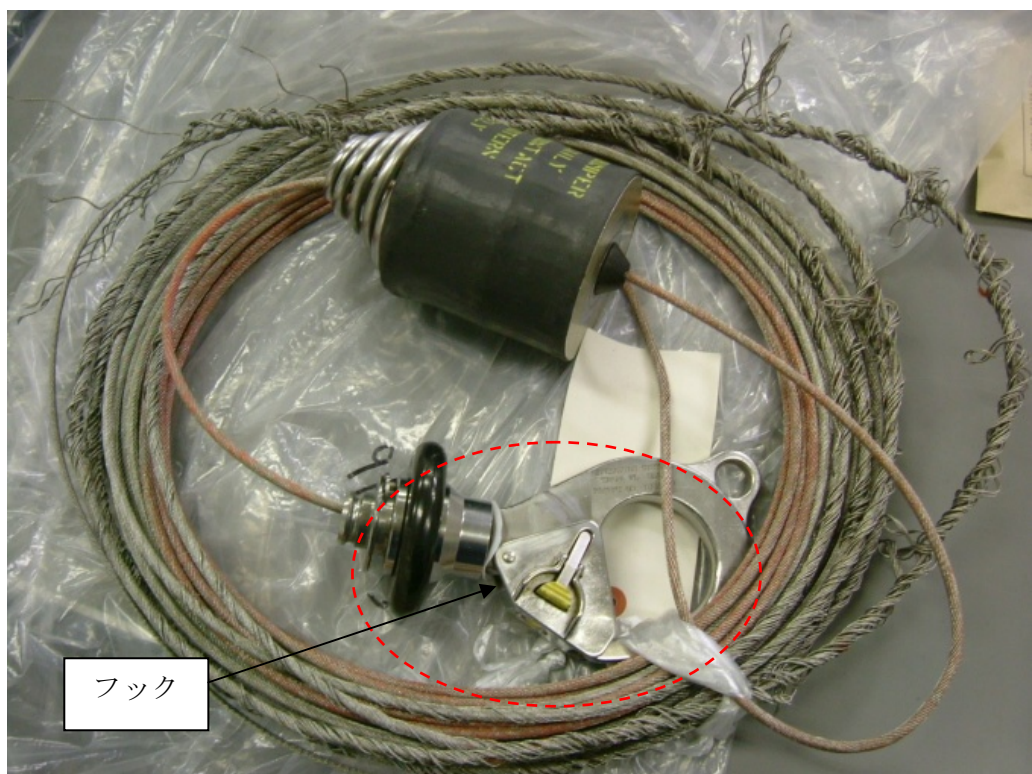
写真9 ホイスト

ホイストケーブルは4か所で破断しており、その破断箇所は、フックのある先端から約26m、約36m、約44m及び約48mの位置であった。破断面は、フックのある先端側から3カ所は引きちぎられたような状態となっており、残りの1か所(約48mの位置)はワイヤーカッターで切られたような破断面となっていた。また、ホイストケーブルが巻き取り部に約28.2m残っていた。
