AA2011-8

航空事故調査報告書

I ノースウエスト航空所属 N676NW

所 属 ノースウエスト航空
型 式 ボーイング式747-400型
登録記号 N676NW (米国籍)
発生日時 平成21年2月20日 11時45分ごろ
発生場所 成田国際空港の南南西約174kmの上空

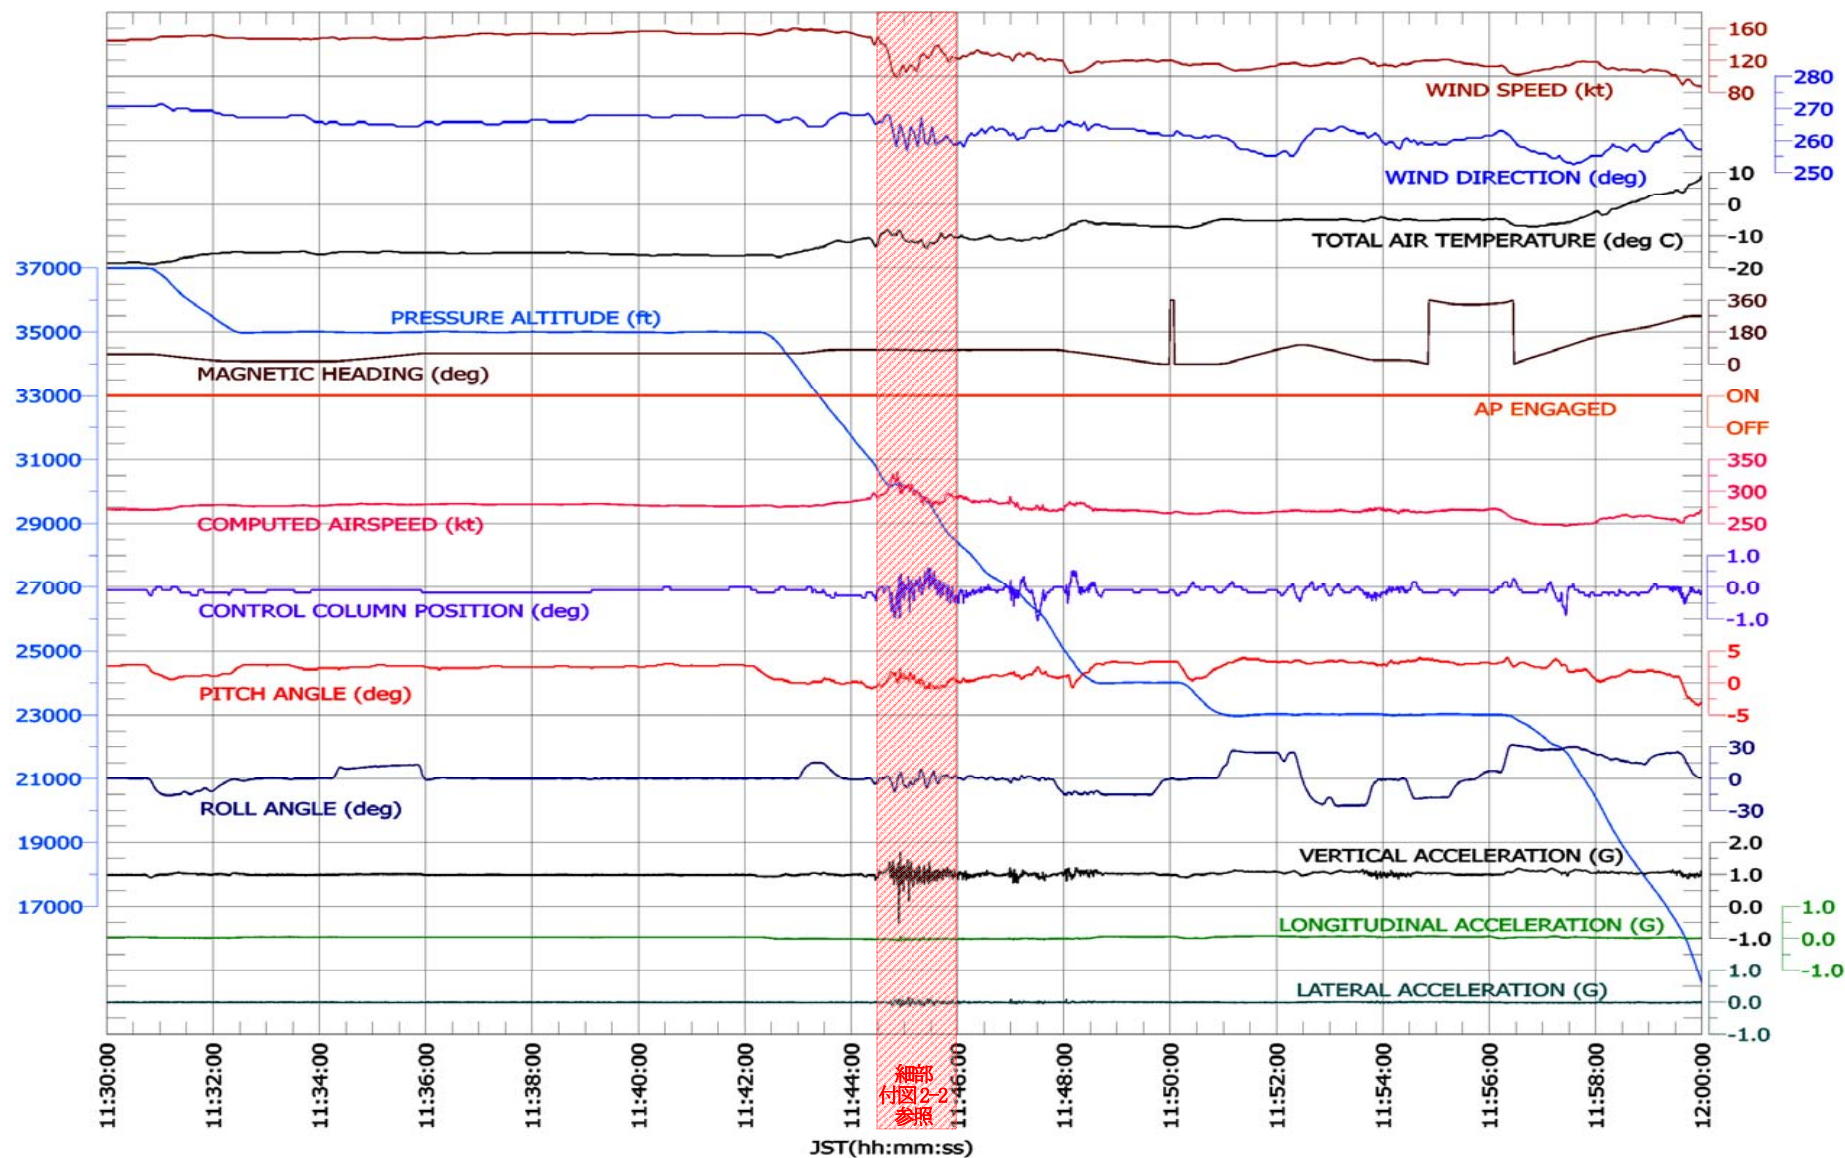
付図2-1 DFDRの記録(1)

DFDRの機体の上下の動揺を示す垂直加速度の記録によれば、11時44分26秒ごろから揺れが始まり、同43秒ごろからは機体の姿勢変化を伴って揺れの幅は増大し、同53秒～55秒ごろ、高度約30,300ftにおいて、機体の顕著な動揺が発生したものと推定される。この機体の動揺は、3.3に記述した大気の影響を受けたものと推定される。

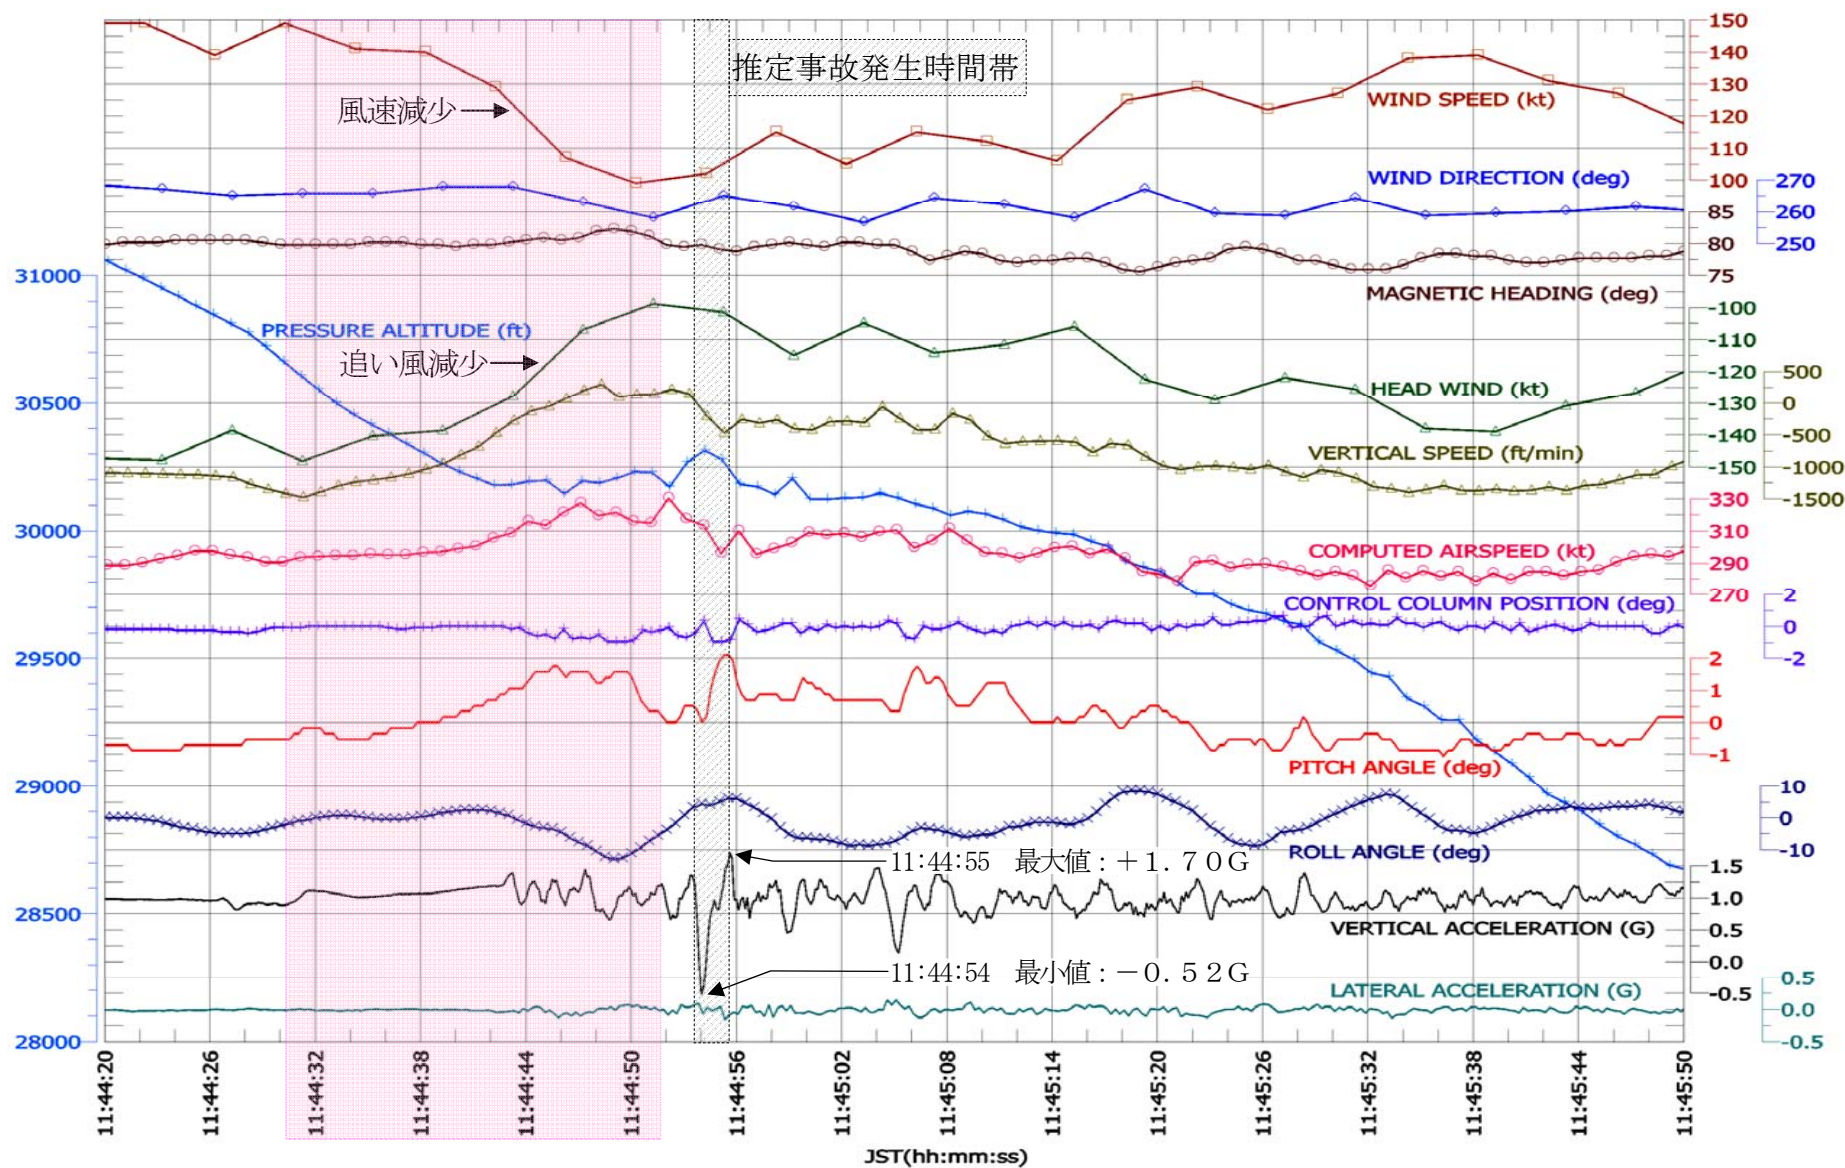
付図2-2 DFDRの記録(2)

また、2.1.1の記述及び付図2-2より、11時44分54秒前後に機体は上下に大きく動揺し、垂直加速度は-0.52Gを記録している。機体の姿勢変化は、このときにピッチ角が減少後、急激に増加に転じており、この変化により機体後方が急に下がり、結果として、機体後方は前方に比して大きな負の垂直加速度がかかったものと考えられる。

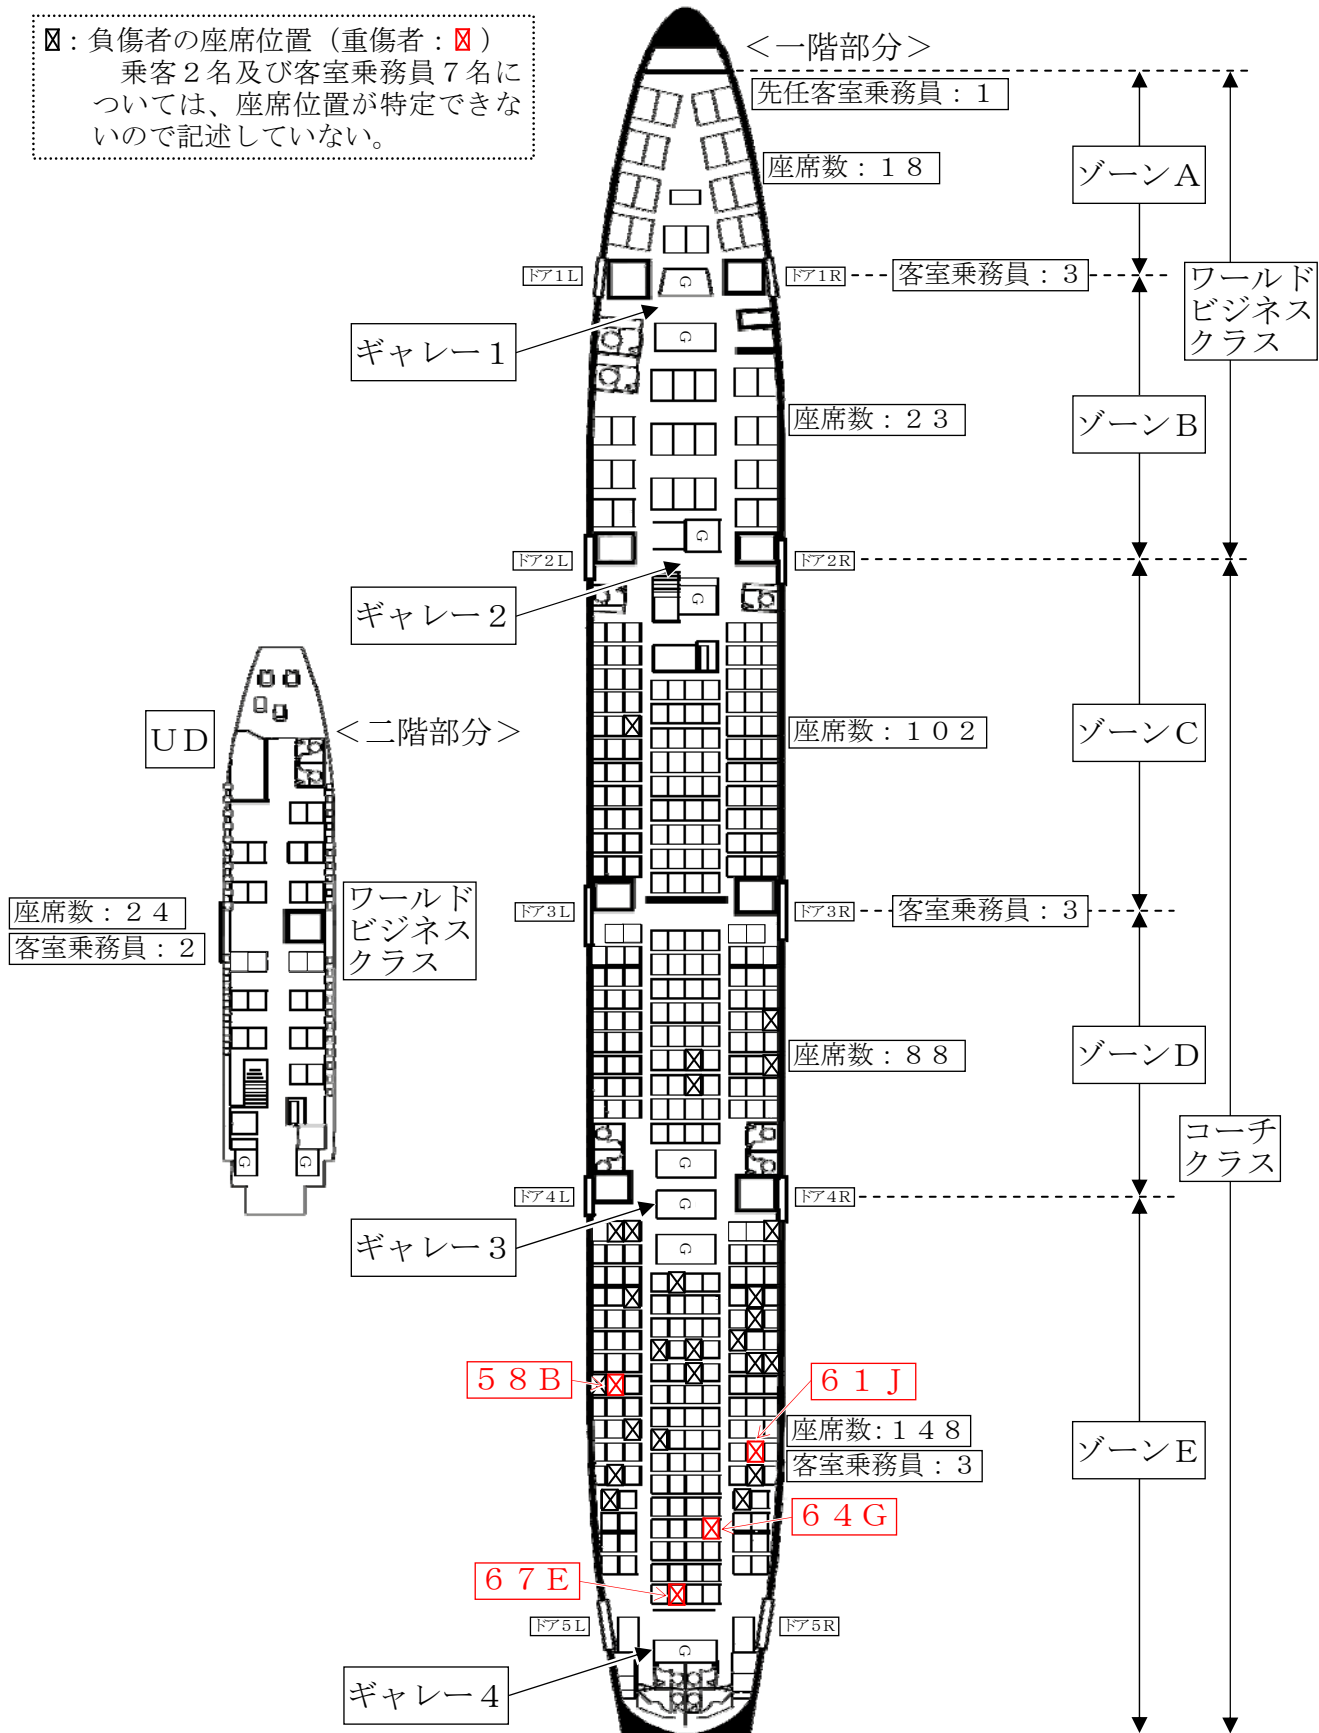
付図3 負傷者の座席位置

2.9.3より同機の座席状況はほぼ満席であり、付図3のとおり中央及び後部客室では、前方及び2階客室と比較して座席配置の密集度は高かった。客室乗務員1人が担当する乗客数は、ワールドビジネスクラスである前方及び2階客室では約13名に対し、コーチクラスである中央及び後部客室では約56名と多く、クラスの違いによりサービスの内容は異なるものの、片付けや安全確認などにはより多くの時間が必要であったものと考えられる。

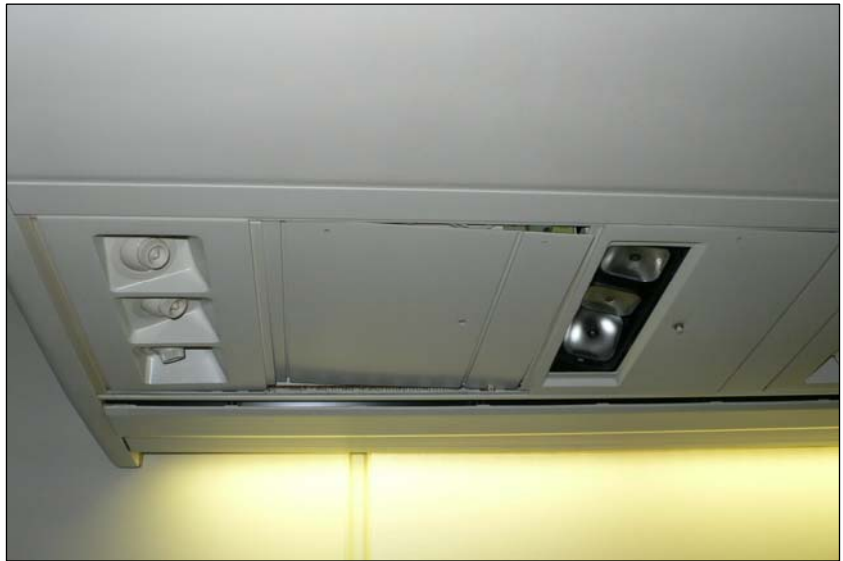
(1) 客室内座席の天井部の損傷

傷： 「座席 21 B」、 「座席 59 J」
しわ、へこみ： 「座席 41 B」、 「座席 62 H」
パネルの外れ、へこみ： 「座席 51 K」、 「座席 55 J」

客室天井部の
パネルの損傷

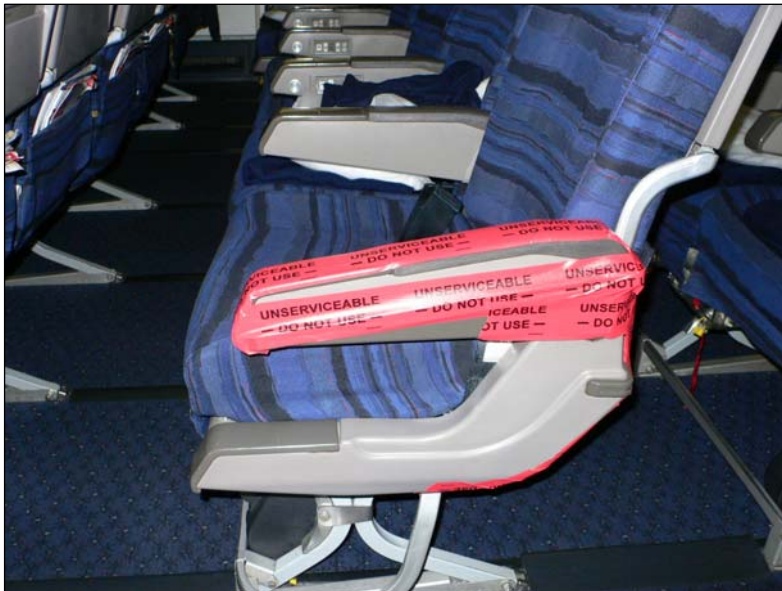
(2) 座席の損傷

アームレスト損傷： 「座席 40 D」、 「座席 57 B」、 「座席 58 G」、
「座席 66 G」

アームレスト
の損傷

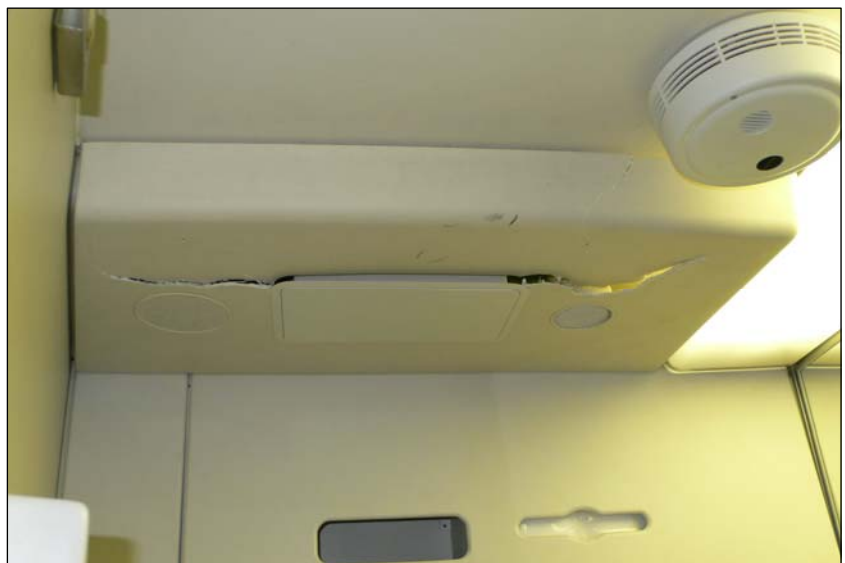
(3) 化粧室天井部の亀裂破損

後方左化粧室

化粧室天井部の
亀裂破損
