航空事故調査報告書

運輸安全委員会

Ⅱ 個人所属 JA3891

所 属 個人
型 式 ビーチクラフト式A36TC型
登録記号 JA3891
発生日時 平成22年12月2日 14時30分ごろ
発生場所 仙台空港滑走路12上

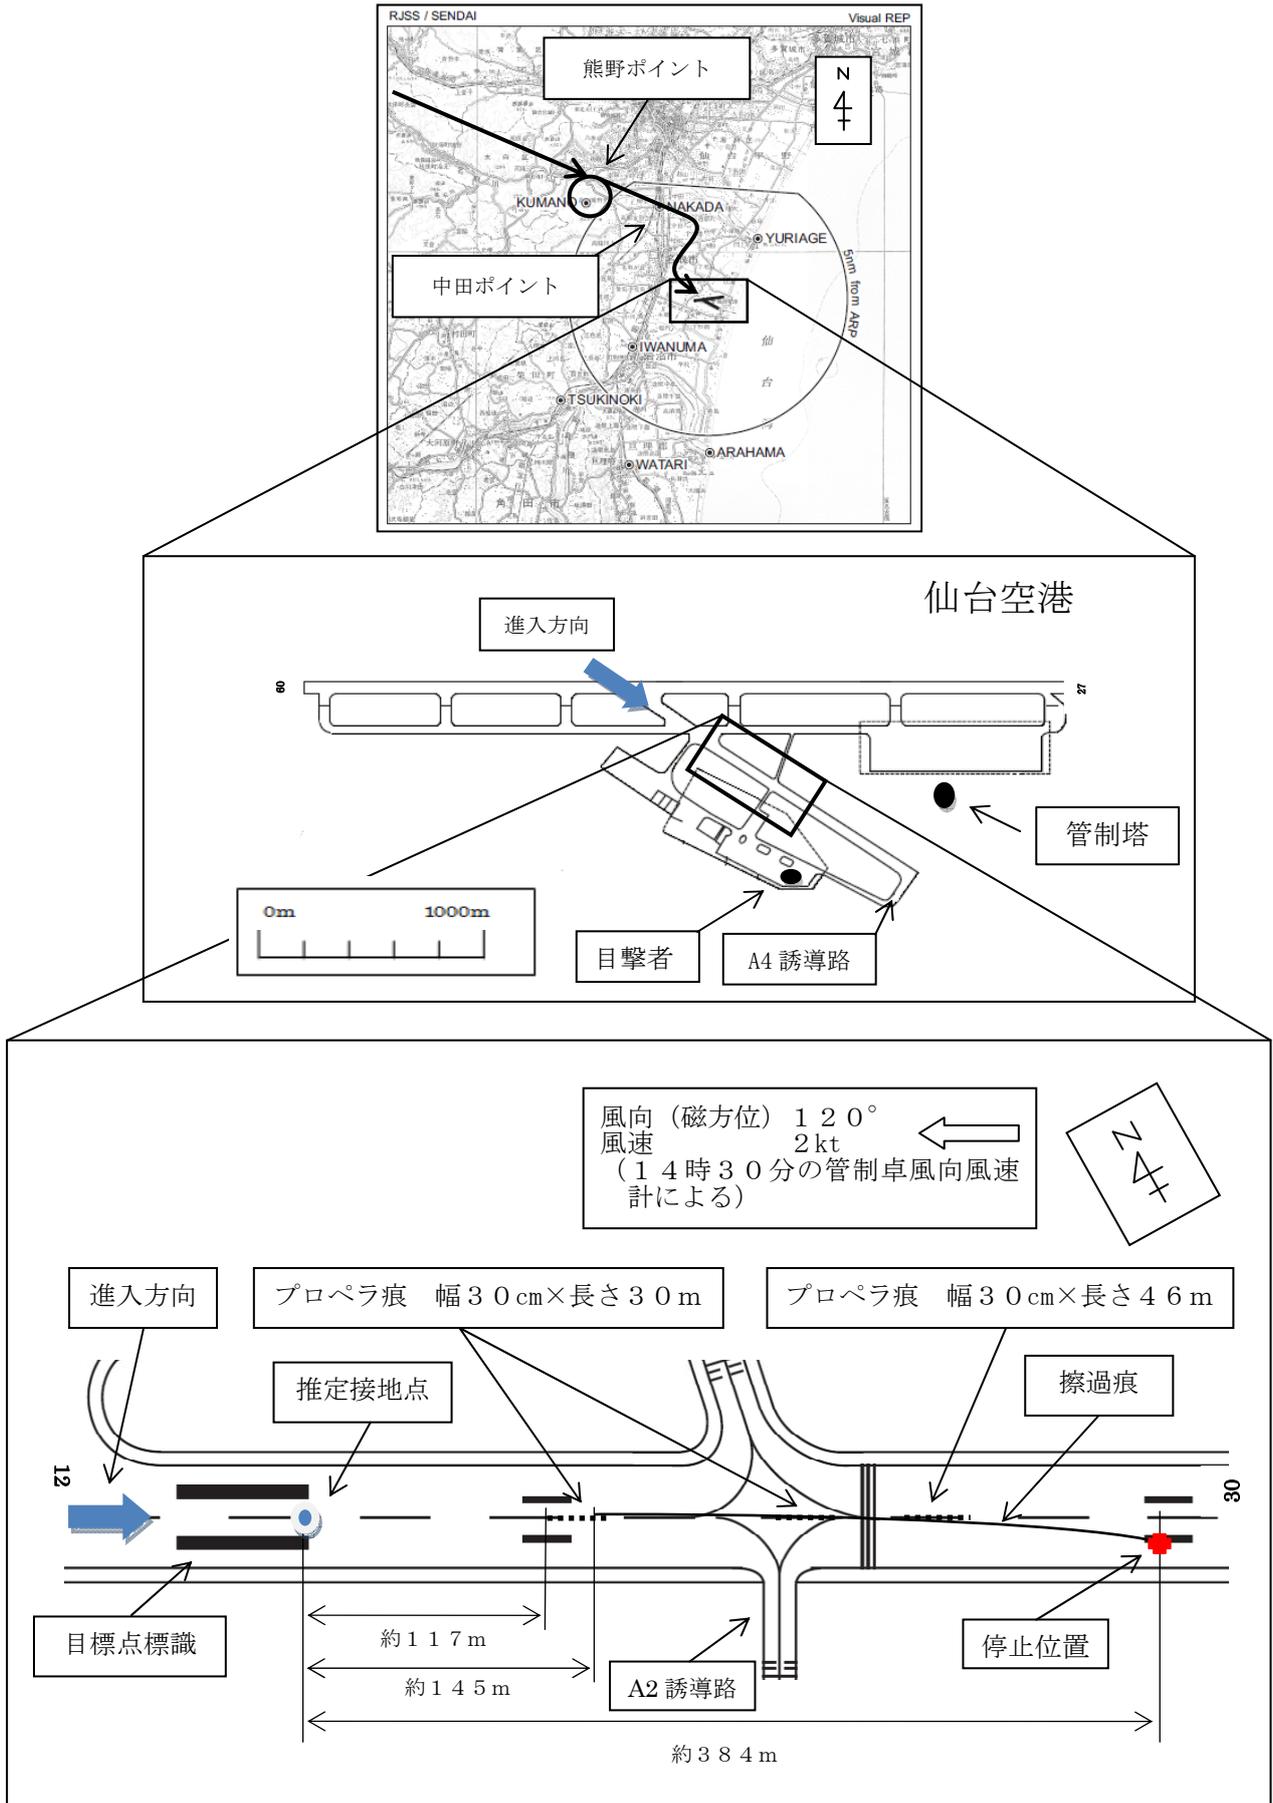
付図1 推定飛行経路図及び事故現場見取図

同機は、滑走路12の目標点標識から約384mの位置に、機首を滑走路12の滑走方向から右に向けて停止していた。

滑走路12上には、規則的なプロペラ痕が目標点標識の約117m先の位置から同機の停止位置まで続き、擦過痕が目標点標識の約145m先の位置から同機の停止位置まで続いていた。また、擦過痕の周辺には破損した部品の一部が散乱していた。

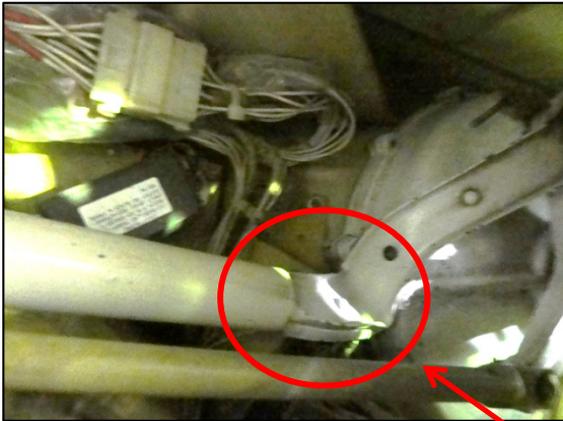
着陸装置は、格納途中で停止していた。左右主脚リトラクト・ロッドの端部（アクチュエーターとの接続側）が湾曲し、その湾曲部がアクチュエーターと接触していた。また、前脚リトラクト・ロッドも湾曲していた。

左主脚リトラクト・ロッド湾曲

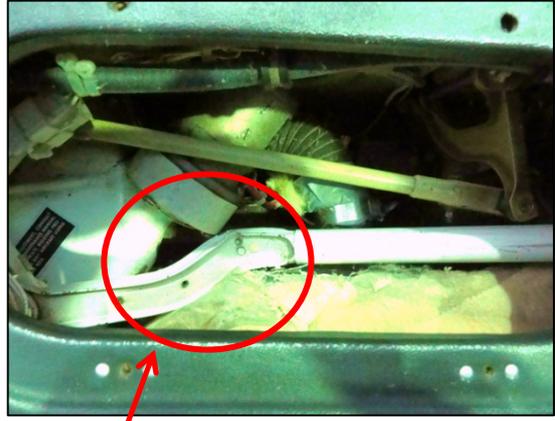
右主脚リトラクト・ロッド湾曲

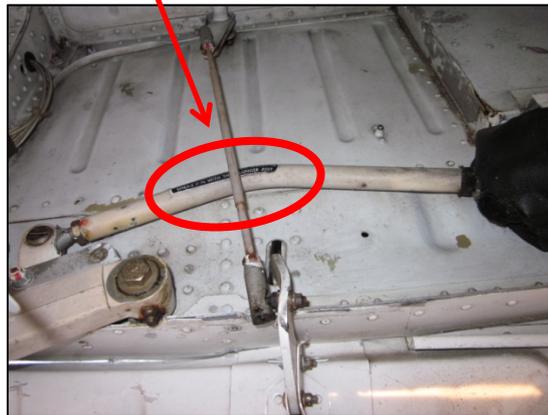
なお、損傷箇所が胴体下面から突起した部品のみであり、着陸装置のリトラクト・ロッドが湾曲して格納途中で停止していたことから、着陸装置が格納途中で機体を支え続けたため、徐々に機体の重量が加わったことにより、アクチュエーターに連結されている同ロッドが湾曲して途中で停止したものと考えられる。

前脚リトラクト・ロッド湾曲

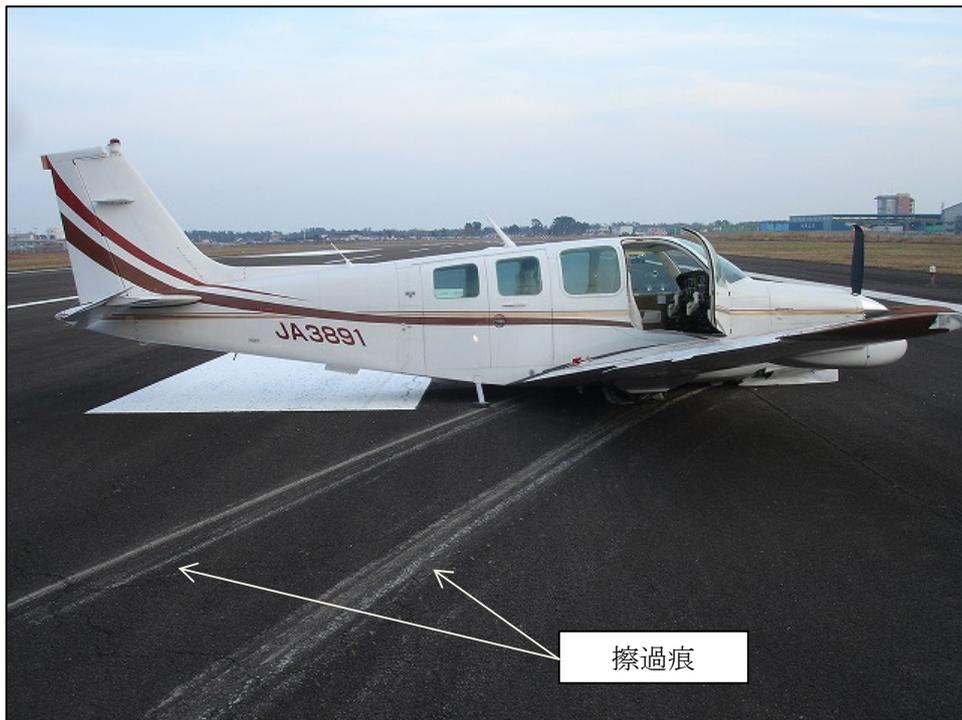
写真1 事故機

- (1) 着陸装置 左右主脚及び前脚リトラクト・ロッドの変形、格納扉損傷
- (2) 胴 体 胴体下面アンテナ類及びアシストステップ底部の摩耗
- (3) 主 翼 左翼端下面の損傷
- (4) プロペラ 先端部の損傷

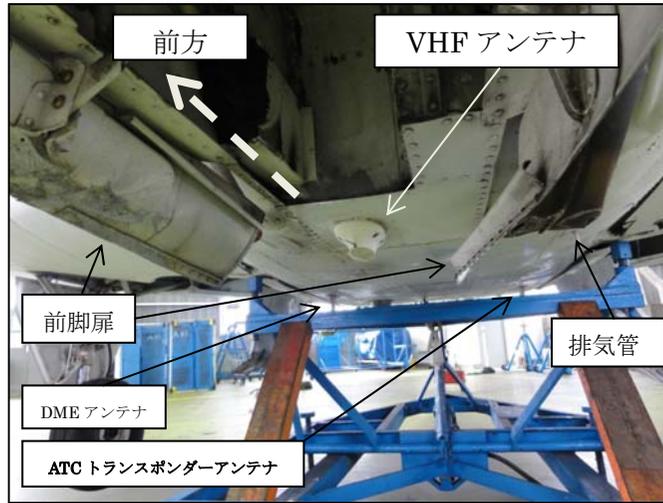
胴体下面にあるアンテナ（VHF用、ATCトランスポンダー用、DME用）、胴体前方左側のエンジンの排気管先端、胴体後部右側のアシストステップ底部が磨耗し、胴体下面中央の衝突防止灯カバーが割れていたが、機体構造部材に損傷等は確認できなかった。

胴体前方下面

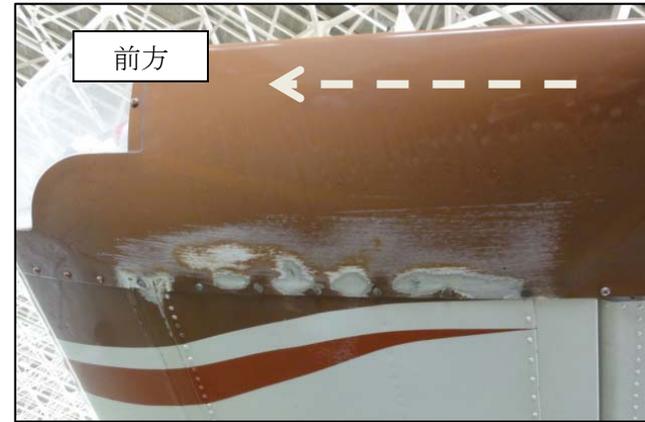
左主翼下面の先端部及びピトー管底部が損傷していた。

左主翼下面

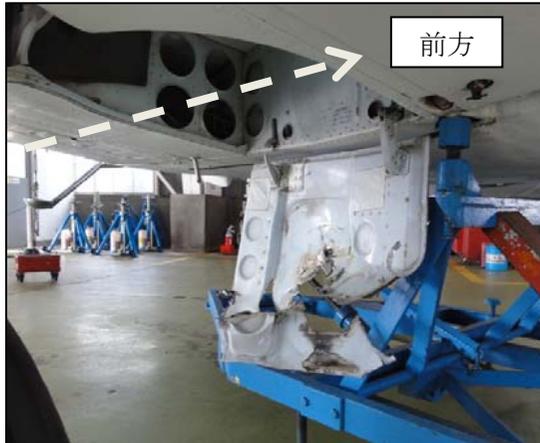
左右主脚の内側格納扉と前脚左右格納扉は閉じておらず、それぞれの扉は滑走路面に擦れて損傷し、各取付ヒンジも損傷していた。

右主脚内側格納扉

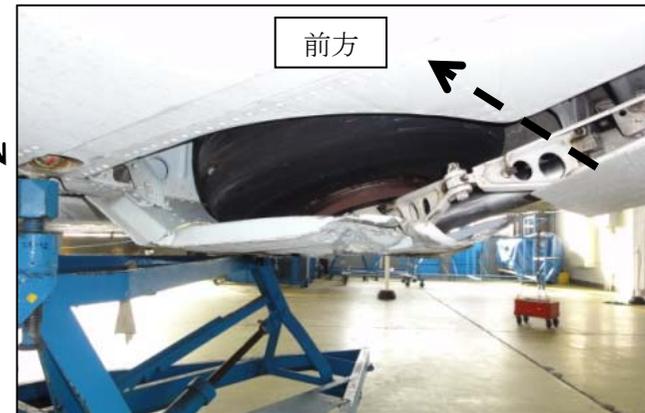
左主脚内側格納扉

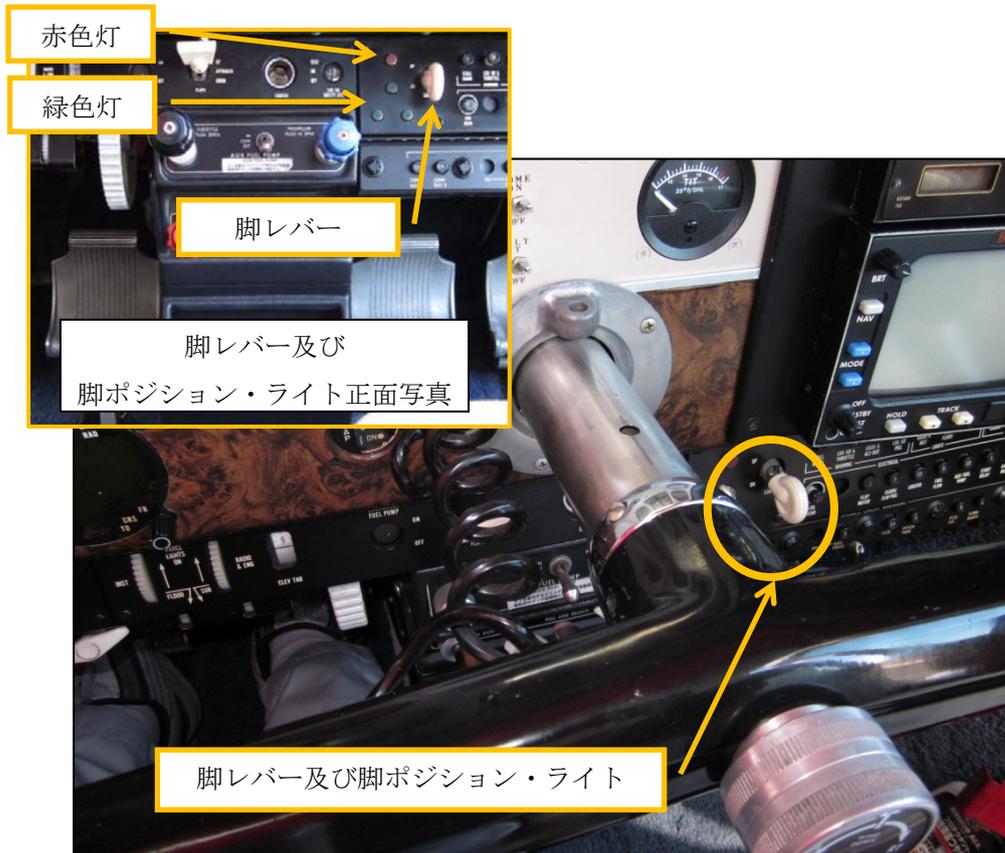
写真4 脚レバー及び脚ポジション・ライトの操縦者
(前方左操縦席)からの見え方

同機の脚レバー及び脚ポジション・ライトは、前方操作パネル中央下方にあり視線を下に向けなければ視認できない位置にある。機長は、手を伸ばして脚レバーの位置確認を試みた際、既に下げ位置にあった脚レバーを反射的に上げ位置に操作したものと考えられる。

本事故において機長は、着陸間際に着陸装置を出し忘れたかもしれないと感じ、脚レバーを操作したが、仮に脚が出ていなかったとしても、このタイミングで脚レバーを下げて間合合わなかった可能性があると考えられる。したがって着陸時に着陸装置を出し忘れたかもしれないと感じたのであれば、直ちに着陸復行操作を行うべきであった。また、着陸時の操作は、記憶のみに頼らずチェックリストを使用して確実に声に出して確認することが、安心感を生むとともに誤操作防止に有効であると考えられる。
