AA2012-7

航空事故調査報告書

パイパー式PA-46-350P型 JA701M

山腹への衝突

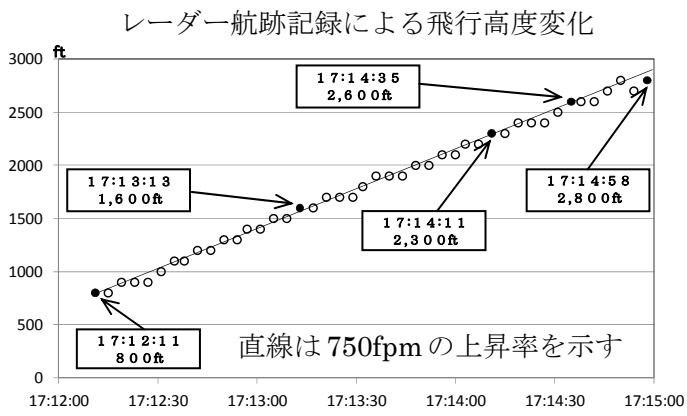
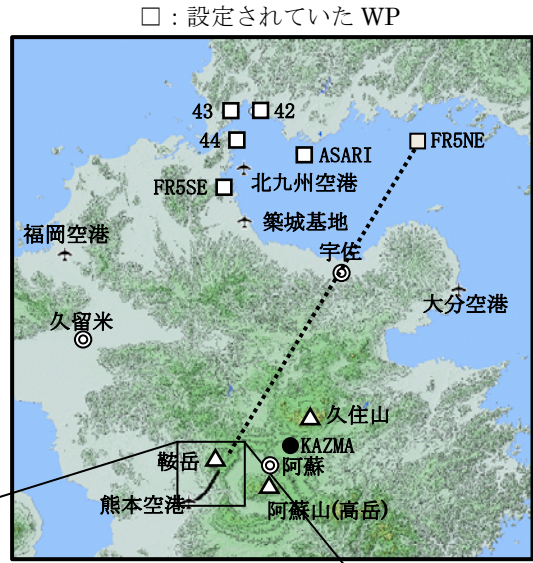
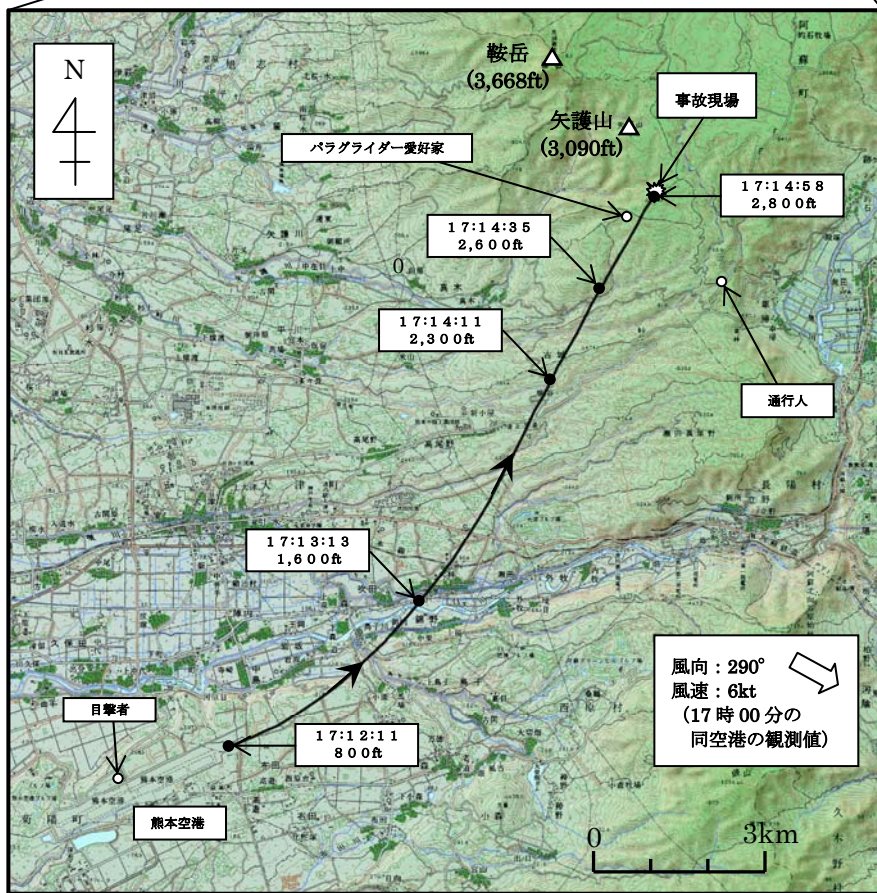
付図1 推定飛行経路図

熊本タワーのレーダーは、離陸した同機を空港の北東約8nmまで捕捉していた。同機の最終捕捉位置における高度は、約2,800ft(約853m)、針路は北東方向、対地速度は約150ktで、17時13分ごろの上昇率は、約750fpmであった。

2.8.4に記述したとおり、飛行規程には、必要な防除氷装置の何れかが故障した場合、着氷気象状態から離脱（上昇又は下降）するために、迅速な措置が必要であると記載されている。しかし、付図1に示したとおり、離陸後左旋回して直線飛行移行後の同機は、速度を維持し針路も変更されていないことから、同機の防除氷装置は正常に機能しており、必要な防除氷は行われていた可能性が考えられる。

機長は、付図1に示したとおり、熊本空港離陸後に左旋回し、その後は直線飛行し、飛行経路の延長線上にある2.14.2(1)⑤に記述したWPのFR5NEを目標に飛行し、後に北九州空港を目指すことで、比較的高い山の上空を通過せず、高度6,500ftでも飛行可能な、2.15.9に記述した経路とは異なる経路（熊本空港～阿蘇山西～久住山西～宇佐～北九州空港）を飛行しようとしていた可能性が考えられる。

2.1.2(2)、(3)及び2.7.5(1)の口述による事故現場周辺の雲の状態、並びに2.1.2(3)の口述及び付図1に示したとおり、熊本空港離陸後、低い上昇率のまま飛

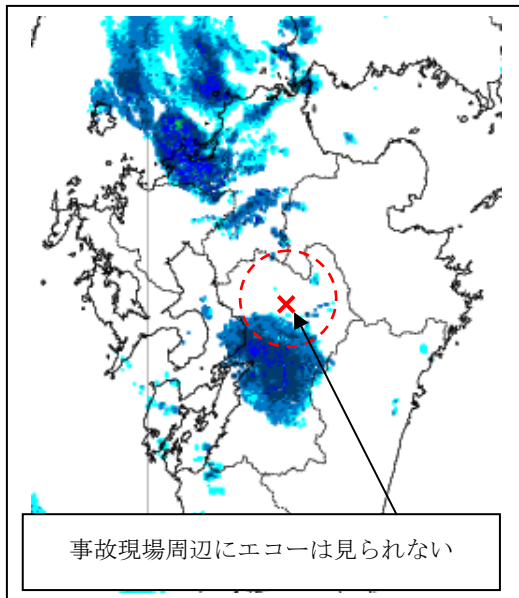
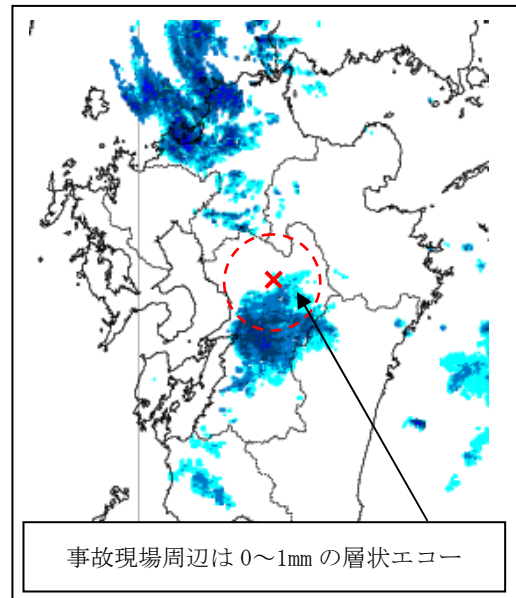
付図4 レーダーエコー強度図

平成23年1月3日17時及び18時のレーダーエコー強度図によると、事故現場周辺は、17時00分には雨域外であったが、18時00分には0～1mm/hの雨域に入りつつあった。

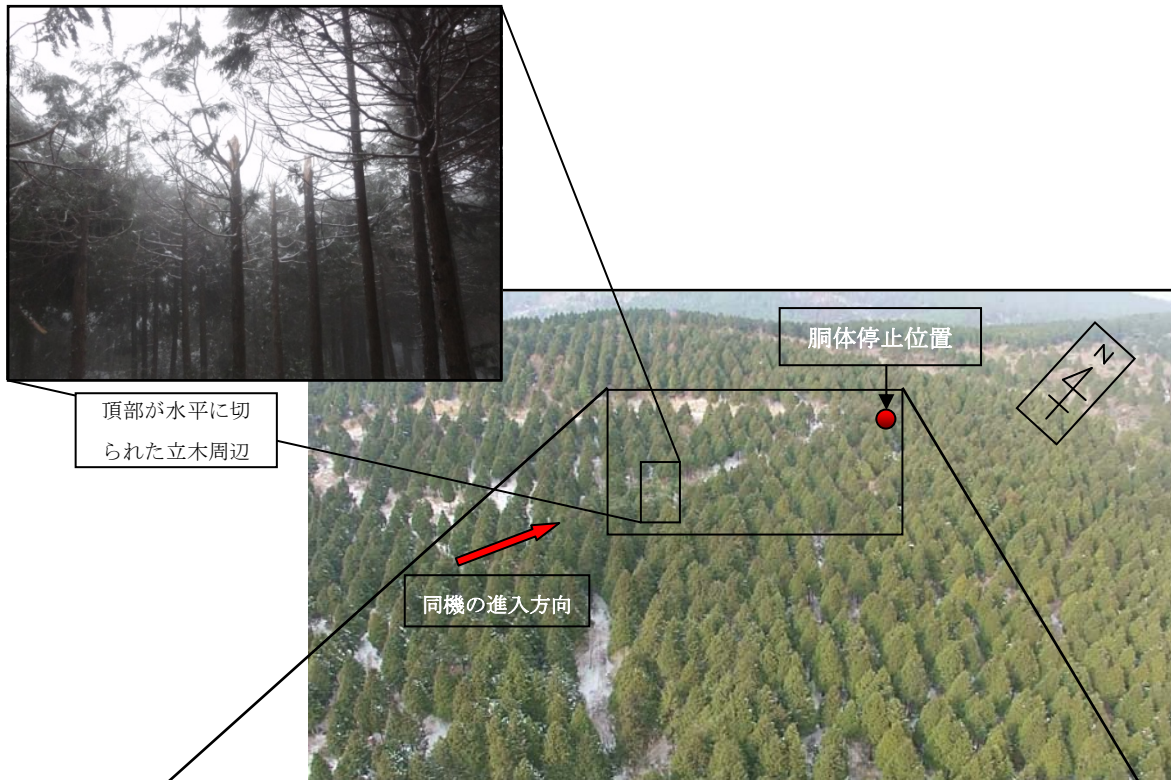
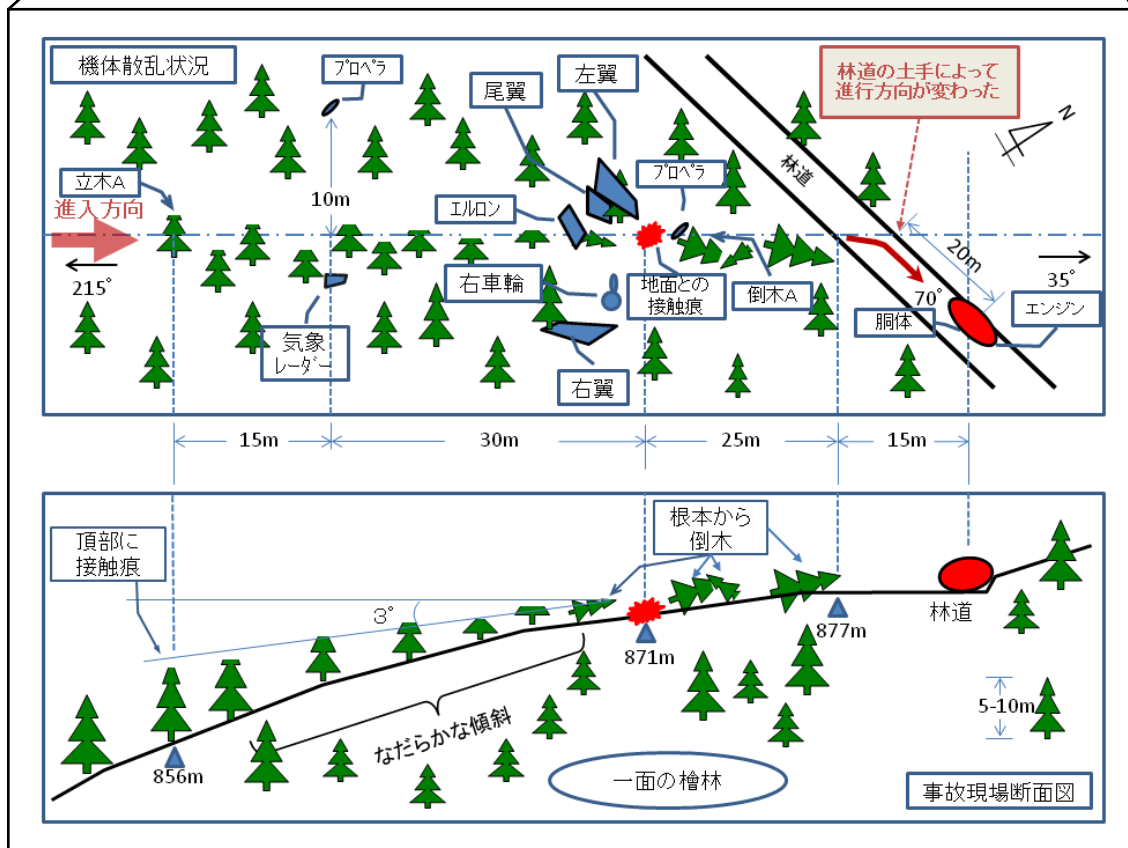
付図5 事故現場見取図

事故現場は、矢護山（標高942m、約3,090ft）南南東斜面の山腹にある東西に走る林道上で、同機は機首を東北東（約70°）方向に向け停止していた（標高約877m、約2,880ft）。同機が停止していた位置から南西約85m（熊本空港側）に、頂部が折られた立木（以下「立木A」という。）があった。立木Aから仰角約3°で立木Aから直線的に周囲の立木頂部がほぼ水平に切断され、約45m北東に進んだ斜面にある立木が倒れ（以下「倒木A」という。）、斜面には接触痕があった。倒木Aから、更に北東約25mにある林道の山側土手に接触痕があり、その接触痕から林道沿いに約20m東北東の位置で同機は停止していた。林道の山側土手の接触痕から同機が停止していた位置までの山側土手には、接触痕が続いていた。

- (1) 同機は、約 3° の上昇角で飛行中に山腹に接近し、立木A及び周辺の立木に接触したあと、直線的に経路上の斜面の立木頂部をほぼ水平に切断しながら、斜面との最初の接地点まで飛行した。その間に、両主翼や尾翼等が立木との衝撃で胴体から分離した。
- (2) 同機は、斜面に接地後も倒木Aを含む立木数本をなぎ倒しながら、約30m前方にある林道の土手まで直進し、山側の土手に衝突して機首方向を約 40° 右に変更し、土手沿いに約20m進んだ所で停止した。

同機は、立木Aから直線的に経路上の斜面の立木頂部をほぼ水平に切断しながら斜面に接地していることから、同機が回避操作をした痕跡は見られず、機長は立木Aに接触するまで山腹に接近していることに気が付かなかった可能性が考えられる。

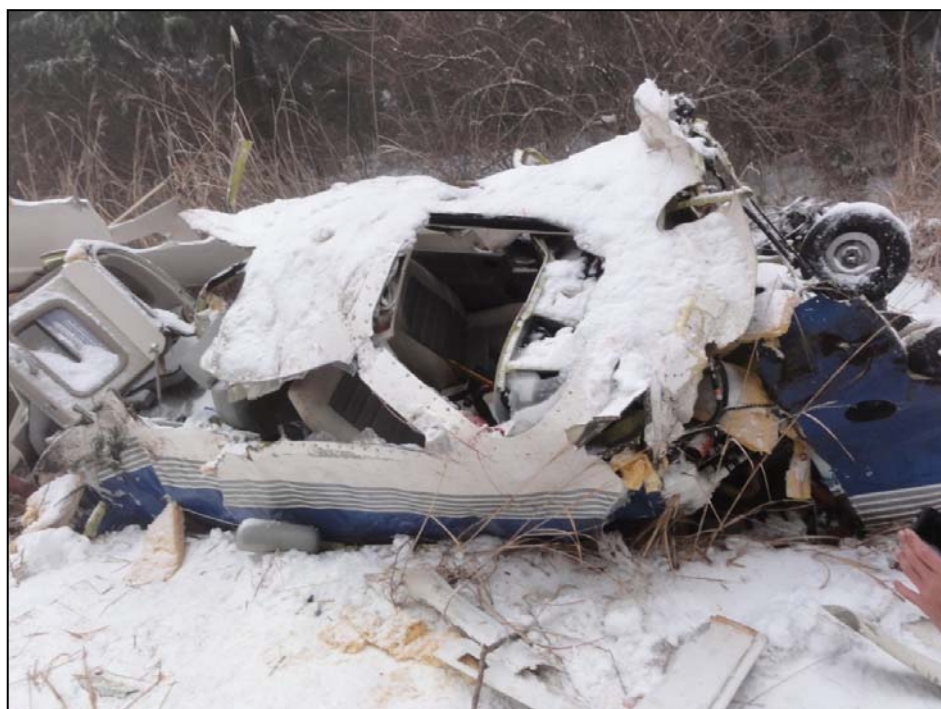
写真2 事故機（事故現場）

- (1) 胴 体 破損
- (2) 主 翼 両主翼共に胴体から破断
- (3) 尾 翼 両水平尾翼は胴体から破断、垂直尾翼は破断
- (4) エンジン 破損
- (5) プロペラ 破断

胴体は全体的に損傷が激しく、外板には胴体前後方向の圧縮によるしわがあった。

左主翼は2か所、右主翼は3か所で破断していた。両主翼の燃料タンク内に燃料は残っておらず、現場周辺では燃料臭がした。フラップを作動させるアクチュエーターは、UP側で止まっていた。

右主脚は、右主翼から外れ脱落していた。左主脚は、左主翼と一体の状態で脱落していた。前脚は脱落していなかった。

水平尾翼は、胴体取付部で破断し脱落していた。垂直尾翼は、上部が破断していた。

エンジンは、取付フレームが下側に折れ曲がり、後方を向き逆さまの状態となっていた。エンジン前方の損傷が激しく、6本あるシリンダーのうち、左前方にあるNo.2シリンダーヘッドが割れていた。

3枚あるプロペラは、全てハブ取付部で破断し、プロペラの一部が細かい破片となり現場周辺に散乱していた。
