# 航空事故調査報告書

V 日本ヘリシス株式会社所属  
ユーロコプター式EC120B型（回転翼航空機）  
JA710H  
離陸時の横転

所 属 日本ヘリシス株式会社  
型 式 ユーロコプター式EC120B型（回転翼航空機）  
登録記号 JA710H  
事故種類 離陸時の横転  
発生日時 平成24年2月19日 13時25分ごろ  
発生場所 北海道そらち空知郡みなみふらの南富良野町  
狩振岳かりふりだけ場外離着陸場

平成24年12月21日

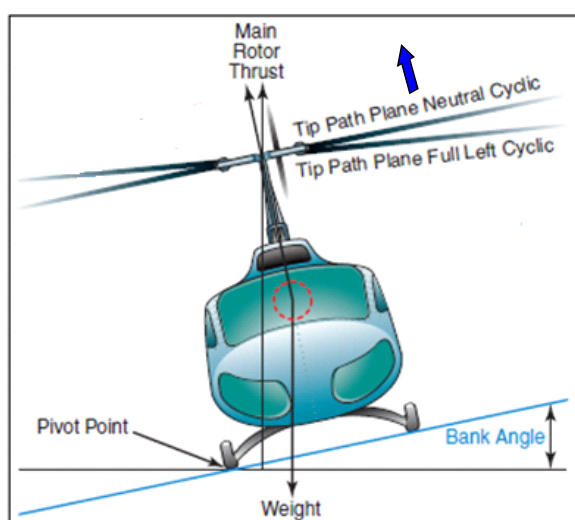
(FAA“ROTORCRAFT FLYING HANDBOOK”Figure 11-6を基に作成)

ダイナミックロールオーバーが発生する場合には、まず、何らかの要因でロールオーバーの臨界角に達するまでのスキッド又は脚を支点とするローリングが発生する。

次に、機体がロールオーバーの臨界角を超えると、サイクリックで修正しようとしてもメインローターの推力は横転方向に働き、横転からの回復が不可能になる。(中略)

ダイナミックロールオーバーへの発展を停止する最も効果的な方法は、いち早くコレクティブピッチレバーを下げることである。

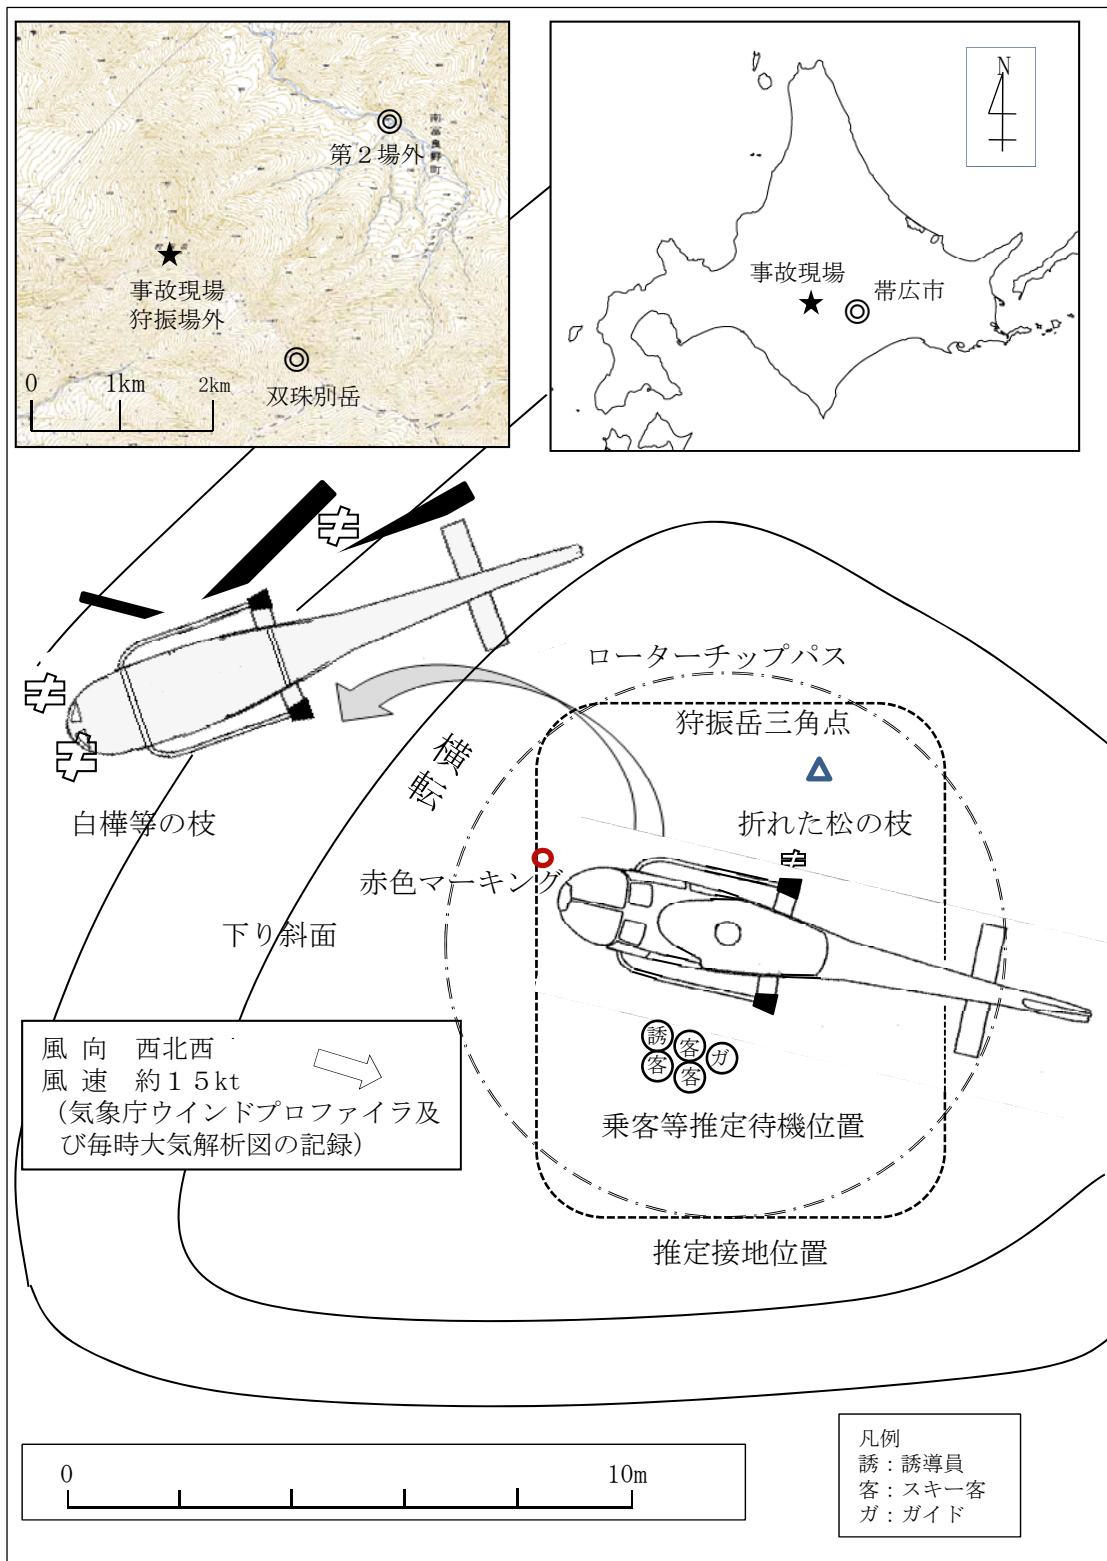
付図1 事故現場見取図

丸印を描いて使用していた赤色マーキングを参考に離着陸地帯の各辺の長さを計測した結果は、東西方向が約7m、南北方向が約9mであった。

離着陸地帯の北側端の部分に狩振岳の三角点標識があり、離着陸地帯の周囲は下り斜面で、進入表面上に出るような立木は見られなかった。

同機は、離着陸地帯の北西側斜面に機首を南西へ向け、機体の右側を下に横倒しになっており、斜面の樹木に支えられ滑落を免れていた。

離着陸地帯の表面には、離着陸の目印として使用していた赤色マーキングのほか、三角点の南西側1.5m付近に、太さ約5cm及び太さ約2cmのはい松の枝2本が雪面上に折れた状態で残っていた。

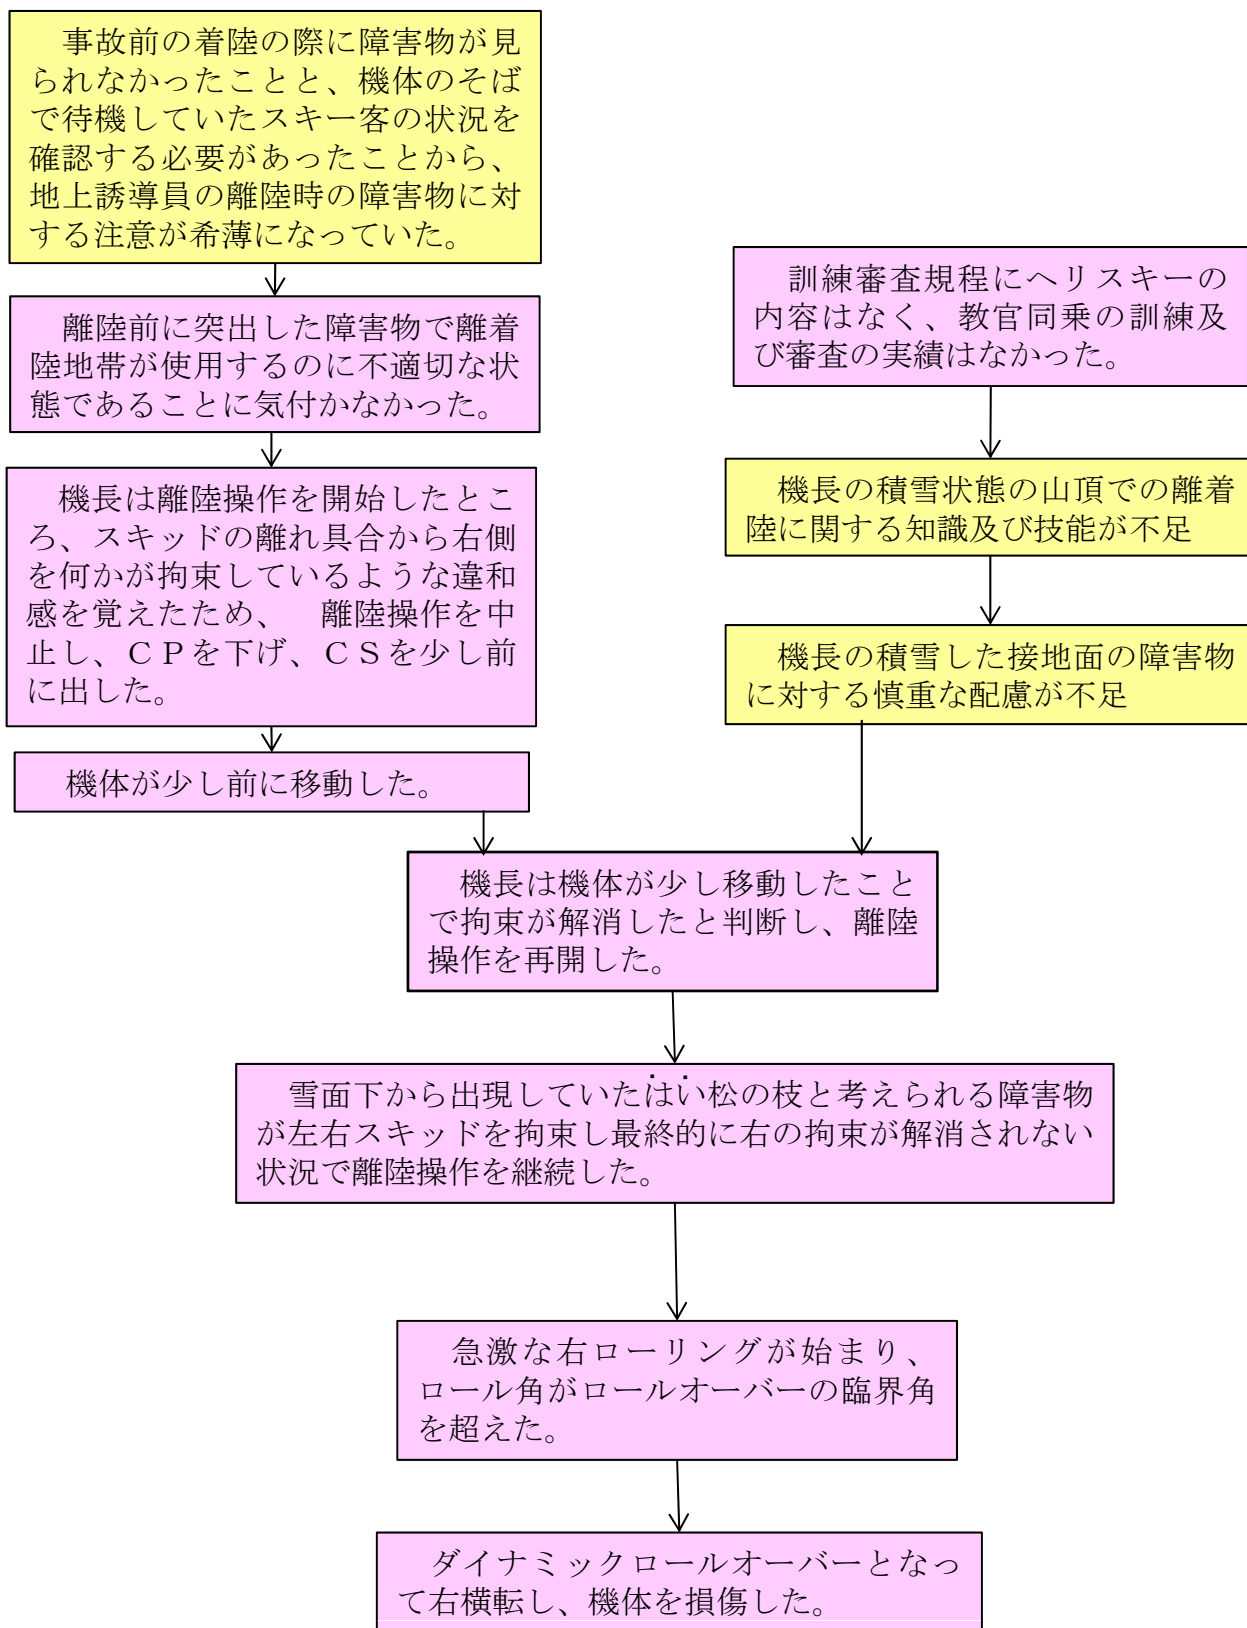
### 付図3 事故要因の連鎖状況図

(2) 同機は、左右のスキッドをはい松の枝と考えられる障害物で拘束された状態で離陸操作を再開し、細い左側の枝は折損するなどしてスキッドから外れたものの太い右側の枝がスキッドを拘束したままの状況で離陸操作を続けたものと考えられる。このため、同機が離陸する際に急激な右ローリングが始まり、ロール角が2.8.6(2)に記述したロールオーバーの臨界角を超え、ダイナミックロールオーバーとなって横転し、機体を損傷したものと推定される。

事故当時、補助者は乗務していなかったものの、2.1(2)の口述によれば地上誘導員が離着陸の支援を行っており、2.8.5に記述した同社が定めている離陸時の障害物に対する安全上の状態確認を行っていたものと推定される。しかし、離陸前に雪面上に突出し同機を拘束したはい松の枝と考えられる障害物によって離着陸地帯が使用するのに不適切な状態となったことに地上誘

導員が気付かなかったものと推定される。このことは、事故発生前の着陸の際に地上誘導員が確認したとき障害物が見られなかったことと、地上誘導員は機体のそばで待機していたスキー客の状況を確認する必要があることが関与し、地上誘導員の離陸時の障害物に対する注意が希薄になっていたためである可能性が考えられる。

少し移動しただけで拘束は解消したと判断して右側スキッドが拘束された状態で離陸操作を再開し、そのまま横転したものと考えられる。このことについては、機長の積雪状態の山頂で離着陸するための知識及び技能、特に雪面下から出現した障害物がスキッドを拘束する等、通常とは異なった状態になった場合の対処に関する知識及び技能が不足していたことが関与し、接地面の障害物に対する慎重な配慮が不足した可能性が考えられる。

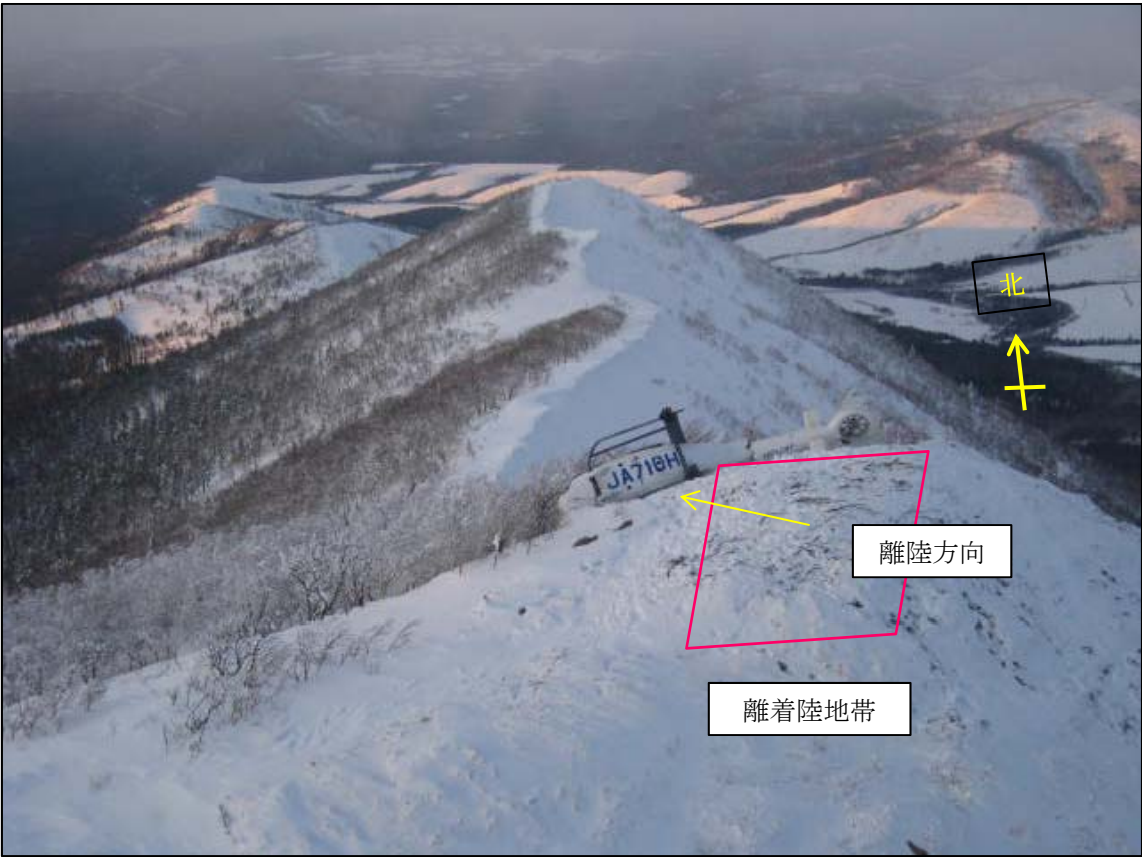
写真1 事故現場

(事故当日の状況)

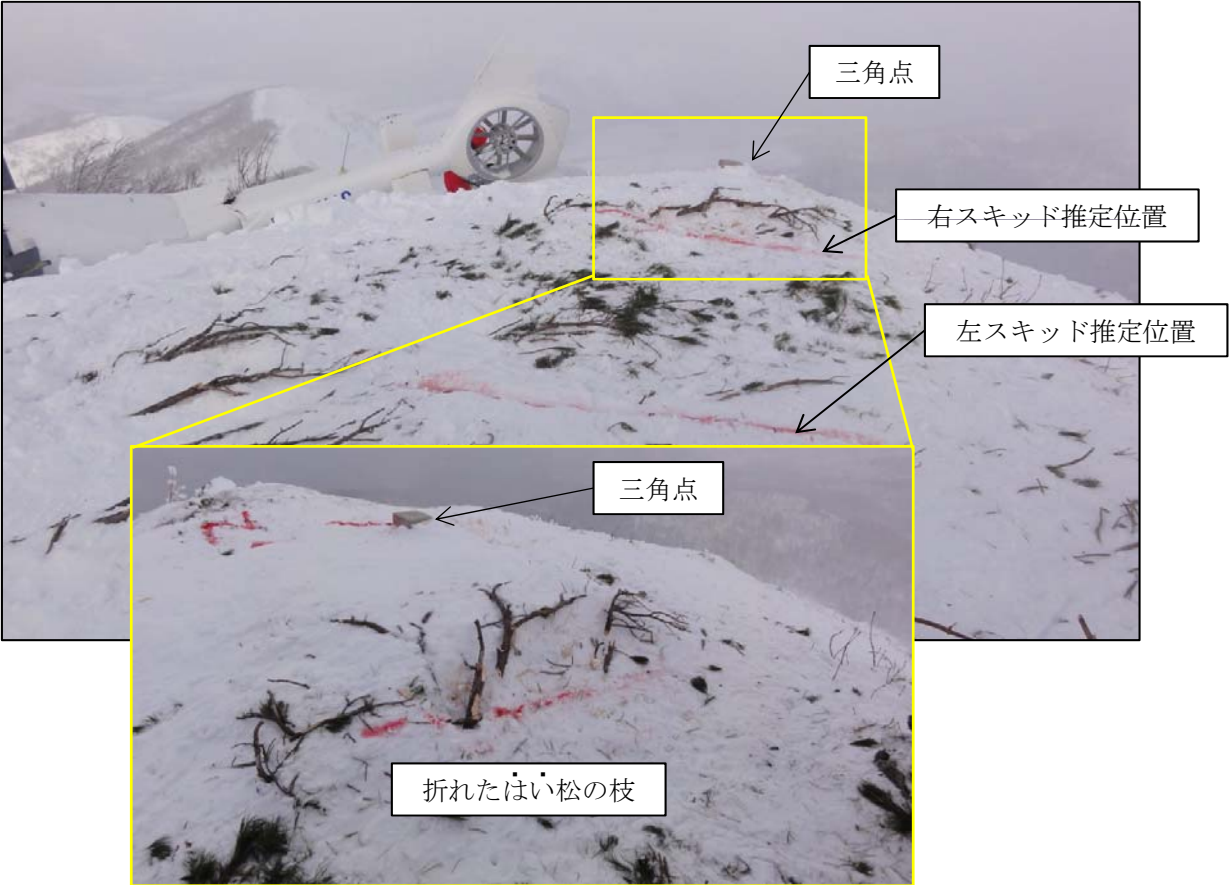
雪面上には、それ以外の細いはい松の枝も見られたが、全て雪面に横たわった状態で、枝の折れているものは見られなかった。

(事故から3日後の状況)

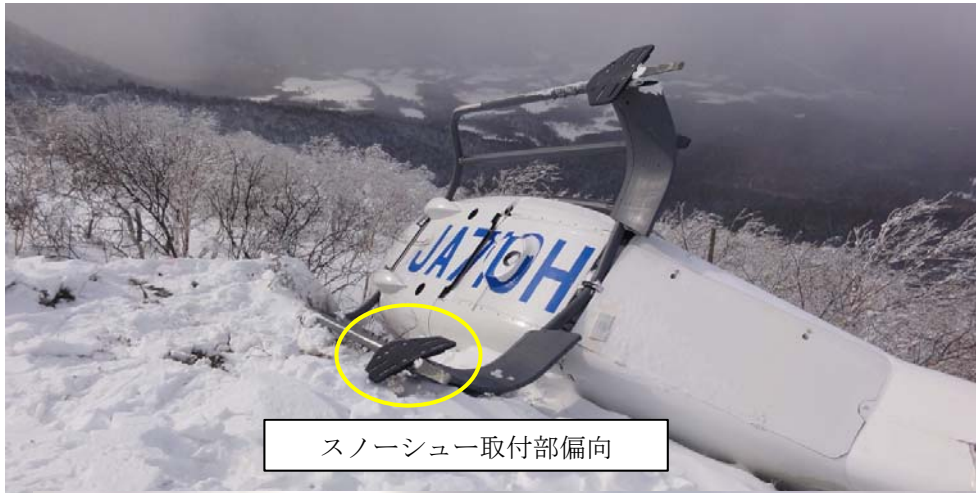
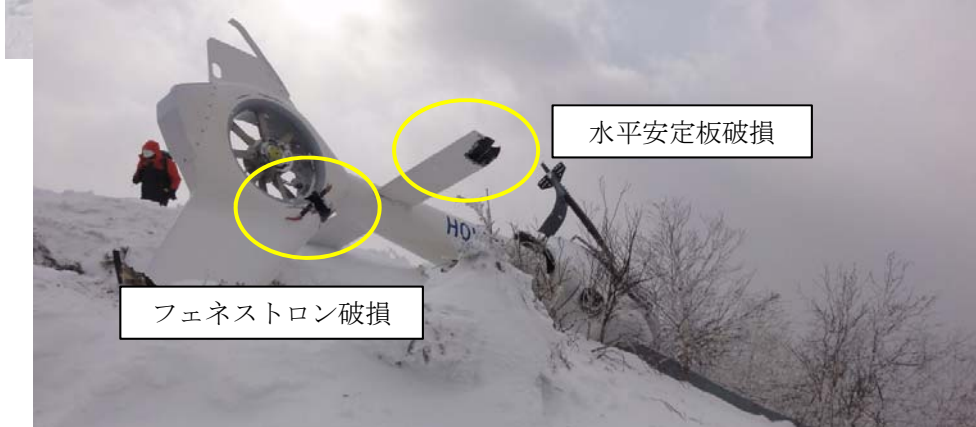
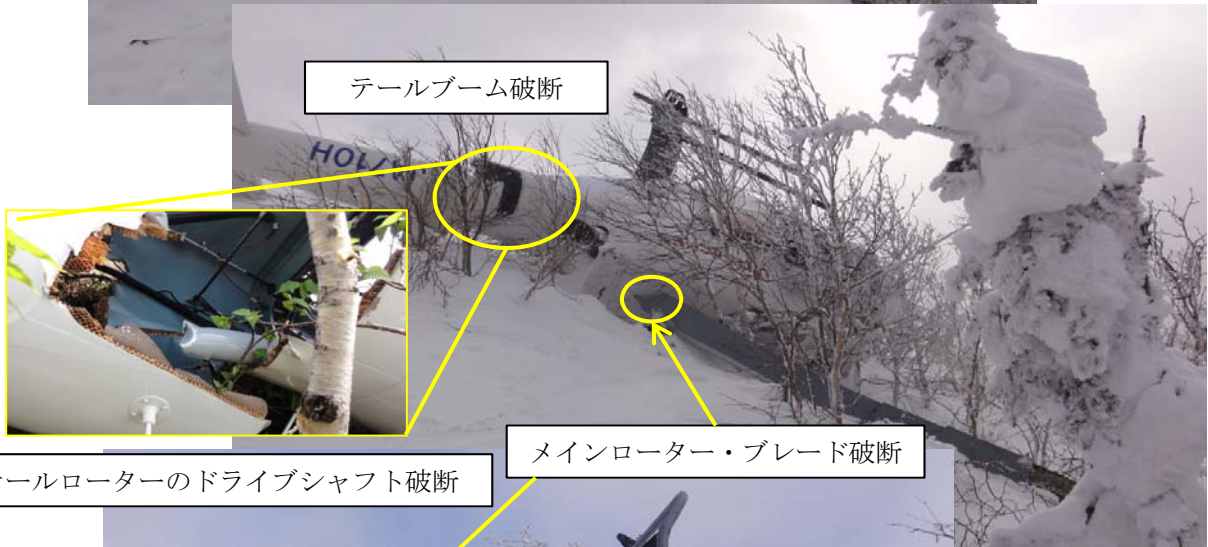
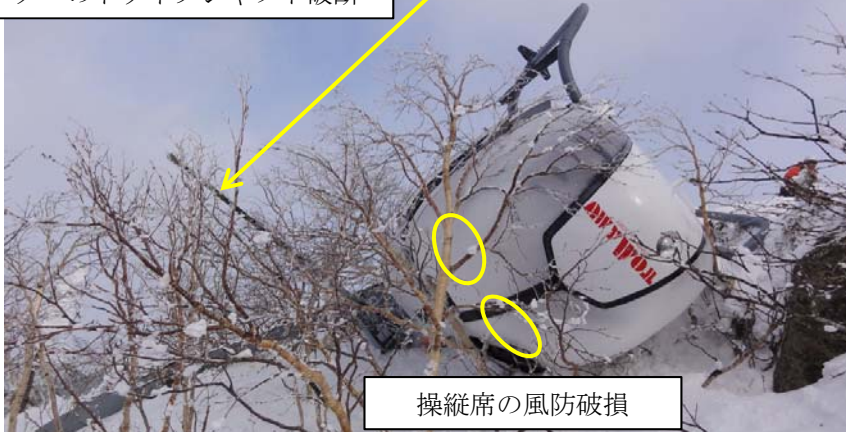
## 写真2 事故機

- (1) 胴 体：操縦席の風防破損
- (2) 尾 部：テールブーム破断、水平安定板破損
- (3) 降着装置：右側スキッドのスノーシュー取付部偏向

(4) ローター：メインローター・ブレード破断

テールローター部フェネストロンの一部破損

テールローター・ドライブシャフト破断

2.3.2に記述した同機の損壊状況から、損傷は、いずれも事故で加わった外部からの力により発生したものと推定される。また、2.1 (1)の口述から、事故発生前には、機体に異常はなかったものと推定される。
