# 航空事故調査報告書

平成25年 3 月 29 日

II ユナイテッド航空所属  
ボーイング式777-200型 N224UA (米国)  
機体の動揺による客室乗務員の負傷

所 属 ユナイテッド航空  
型 式 ボーイング式777-200型  
登録記号 N224UA (米国)  
事故種類 機体の動揺による客室乗務員の負傷  
発生日時 平成24年7月5日 14時18分  
発生場所 成田国際空港の北約150km、高度約23,000ft

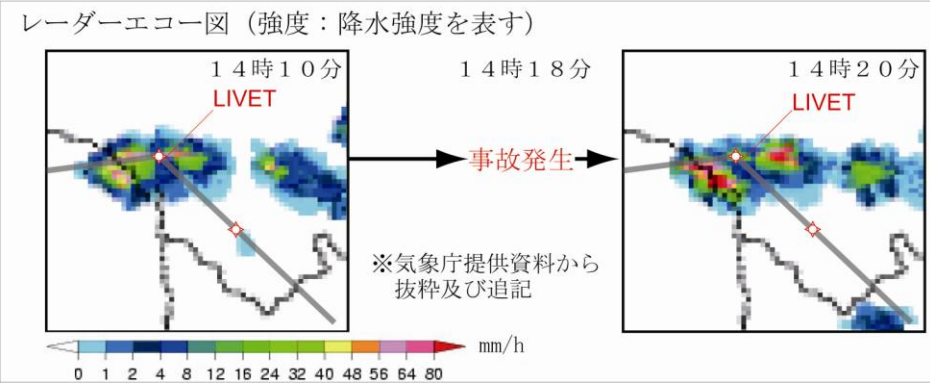
<p>2.6 気象</p>	<p>(1) 天気概況 寒気（上空5,500m付近で-9℃以下）を伴った気圧の谷の通過により、東日本や北日本では、午後から夜にかけて大気の状態が不安定で、所々で対流雲（積乱雲及び積雲など）が発達していた。</p> <p>(2) 事故発生場所周辺のレーダーエコー図（強度及び頂高度） 事故発生時刻前14時10分及び発生直後14時20分のレーダーエコー図によれば、この間にエコー強度が増し、エコー頂高度が26,000ft以上に達していた。</p> <p>レーダーエコー図（強度：降水強度を表す）</p>
