# 航空事故調査報告書

I 国土交通省中部地方整備局所属（中日本航空株式会社受託運航）  
ベル式412EP型（回転翼航空機） JA6817  
ハードランディング

平成25年 6 月 28 日

所 属 国土交通省中部地方整備局（中日本航空株式会社受託運航）  
型 式 ベル式412EP型（回転翼航空機）  
登録記号 JA6817  
事故種類 ハードランディング  
発生日時 平成24年6月29日 12時54分  
発生場所 静岡県<sup>はいばら</sup>榛原郡川根本町  
長島ダム上流場外離着陸場

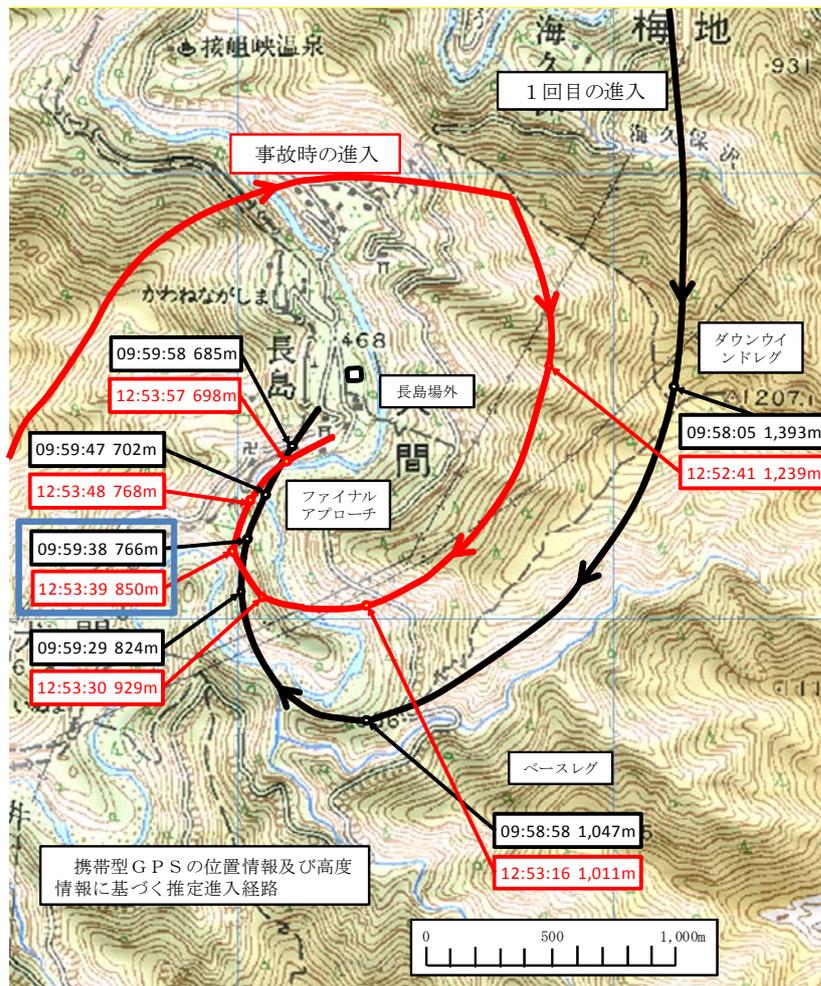
図1 1回目着陸時の進入経路と事故時の進入経路との比較

これによれば、機長にとって初めての着陸であった1回目の進入においては、谷の中の川沿いを通る広めの場周経路を飛行し、ベースレグで段階的に降下したのに比べ、事故時においては、これより狭めの場周経路の幅で高压線のある尾根沿いを飛行し、ベースレグでは1回目 비해浅めの降下となっていた。このため、ファイナルアプローチに移行する付近で1回目の着陸時

とほぼ同じ位置になった12時53分39秒では、1回目の着陸に比べ84 m (約275 ft) 高くなっていた。

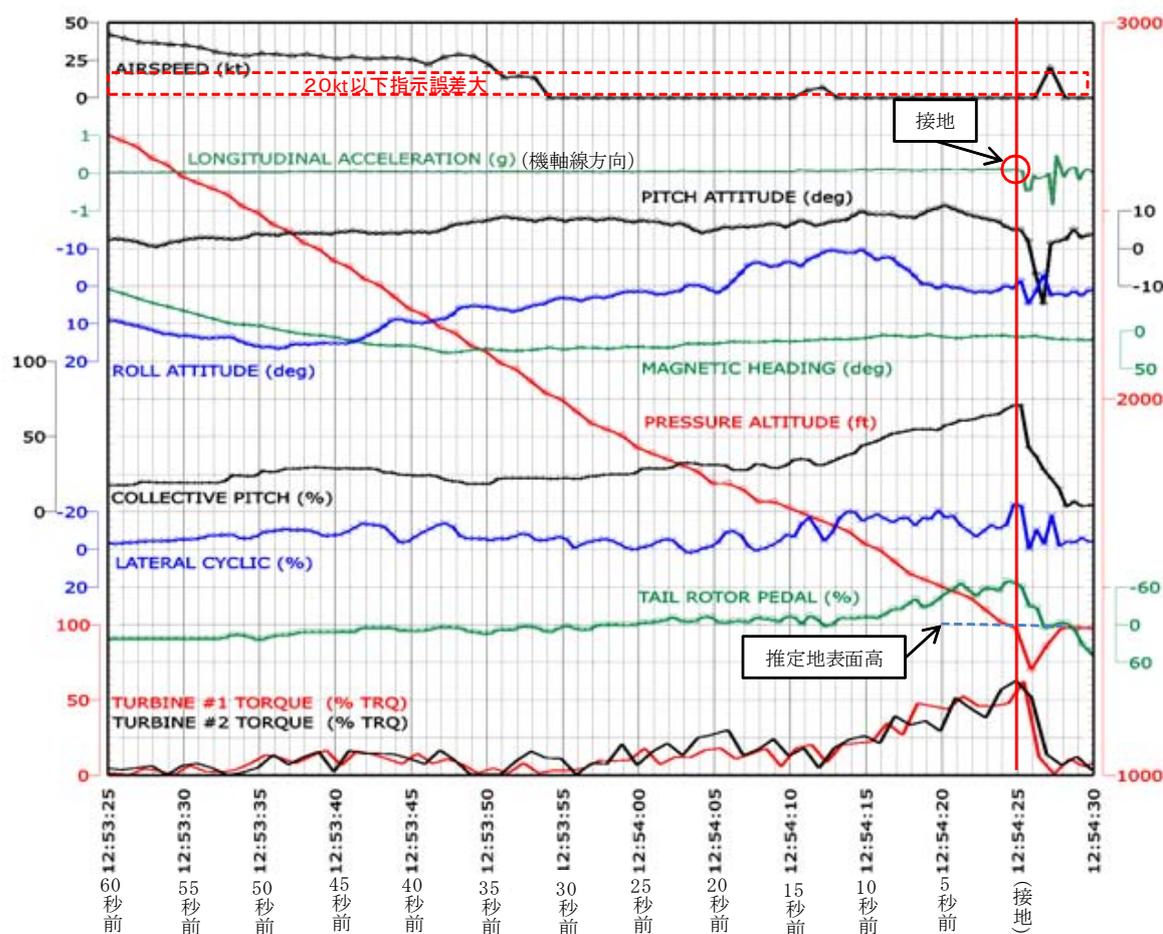
図2 事故時のDFDR記録

事故時の同機は、ベースレグの後半であった接地（前後方向加速度急変時）の50秒前では、CP位置が約26%、TQ1が11%、TQ2が6%と低出力状態であった。ファイナルアプローチのほぼ直線経路となった15秒前からCP位置を34%と上げ始め、10秒前で45%、接地の5秒前で56%と1回目の着陸時の最大位置付近まで上げている。これにしたがってエンジントルクも増加している。さらにその後、2秒前（機長が「あー」と発声時）にはCP位置を64%、接地時には71%まで上げながら接地に至っている。

事故時の同機はベースレグ後半の50秒前に約1,090ftAFL（事故時の推定地表面高<sup>\*2</sup>約1,400ft）を通過しており、図2に示す高度のグラフ線はほぼ一直線に接地時に推定地表面高になっていた。なお、高度のグラフ線は、接地以降に急激に推定地表面高以下まで下がり、CPの位置がほぼ0%になった接地の3秒後までに推定地表面高まで上がり、以後は一定値になっていた。

接地の50秒前から接地までの平均降下率は、約1,300ft/minになった。また、CP位置を大きく引き上げていった10秒前（210ftAFL）から5秒前（100ftAFL）までの間の降下率は、その高度差と時間差から約1,320ft/minになった。

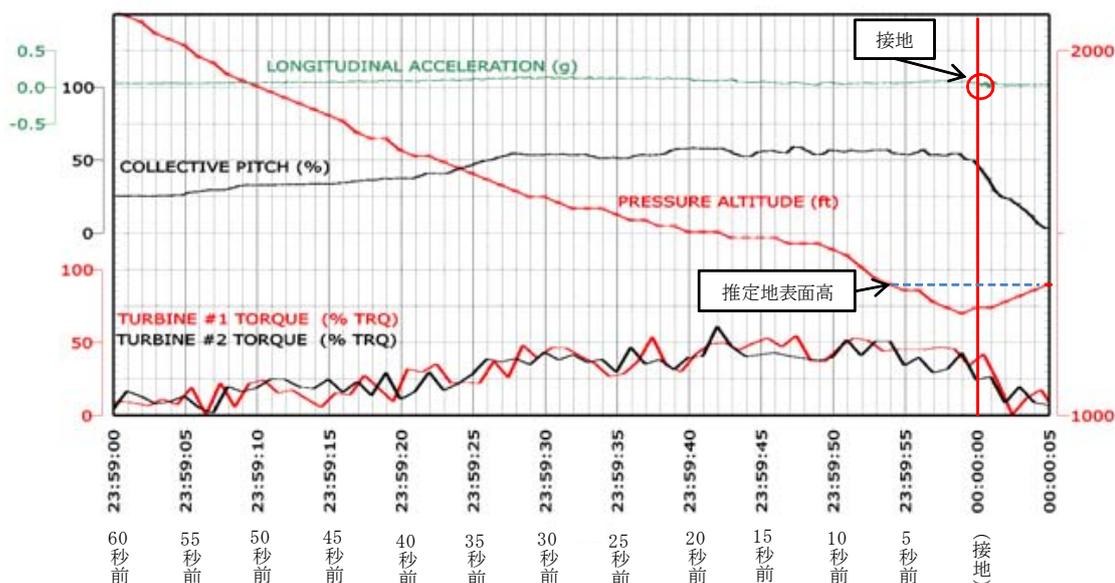
図3 1回目の着陸時のDFDR記録

なお、1回目の着陸では、接地（前後方向加速度急変時）の55秒前には事故時の着陸と同様にCP位置は約26%であったが、ここから上げ始め、45秒前には34%、35秒前には46%、30秒前には54%、20秒前には58%とこのときの最大出力位置に上げ、以後、接地までほぼこの位置

なお、1回目の着陸では、接地の50秒前を560ftAFL（1回目の推定地表面高約1,360ft）で通過し、30秒前を240ftAFL、20秒前を140ftAFL、10秒前を100ftAFLで通過していた。また、図3に示す高度のグラフ線は、10秒前から急激に推定地表面高以下まで下がり、CPの位置がほぼ0%になった接地の5秒後までに推定接地高まで上がり、以後は

接地の50秒前から10秒前までの平均降下率は、約690 ft/minとなり、CPを1回目の着陸時の最大位置まで引き上げていった30秒前から20秒前までの降下率は、約600 ft/minとなった。

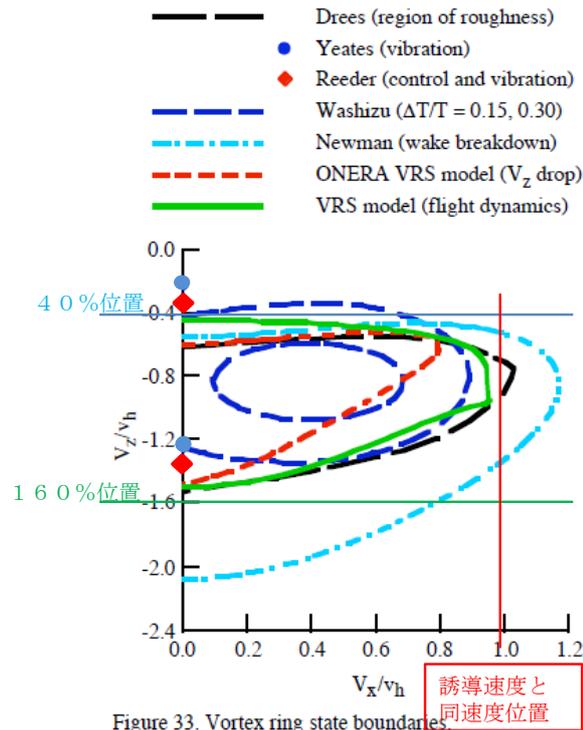
図5 VRSの境界

2.9.3(2)に示したVRSの境界図に示された各モデルを総合すると、図5に示すように、おおむね、前進対気速度が誘導速度以下で、降下率が誘導速度の40%付近からVRSの境界内に入り、60%から100%付近がその中心となる。また、降下率がおおむね誘導速度の160%以上になると境界外に出るものと考えられる。

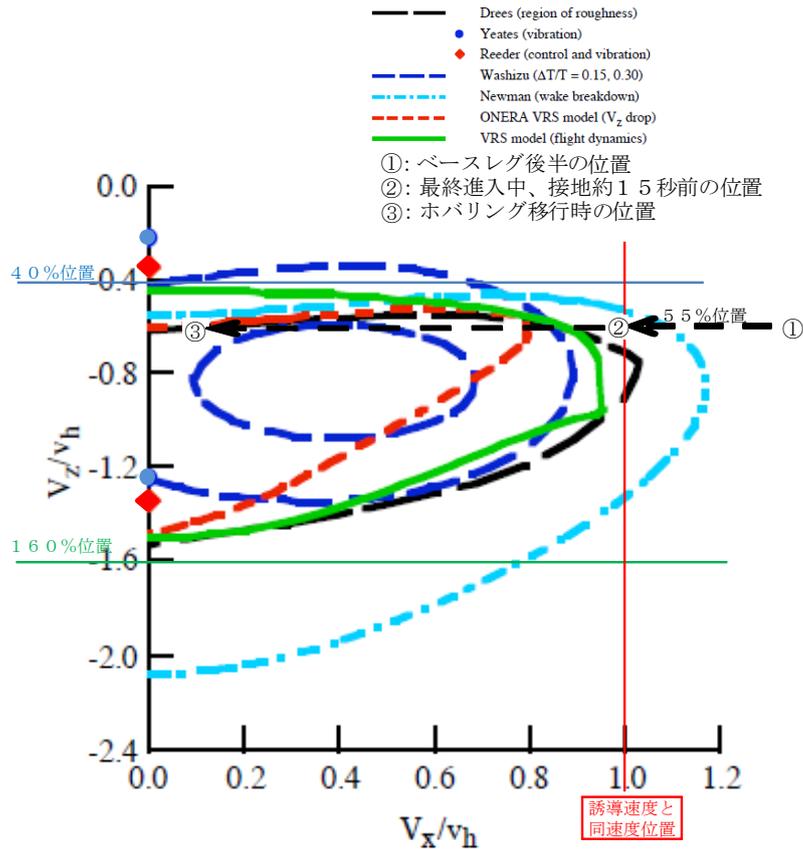
図6 VRS境界との関係

2.9.2の事故時のDFDRの記録及び2.9.2(2)の記述から、同機のベースレグ後半となった接地3.7秒前では、前進対気速度は約30kt、降下率は約1,300ft/minであったことから、2.9.3(3)に記述した同機の誘導速度(約2,360ft/min(約23kt))に対する降下率との比及び前進対気速度との比は、それぞれ-0.55及び1.3となり、図6の①に示すようにVRSの境界外になった。

2.9.1(1)の記述から、最終進入中の接地の約1.5秒前の対地速度は約32kt、接地直前は約12ktであったと考えられ、3.3に記述したように、風は背風の約10ktと考えられることから、前進対気速度はそれぞれ約22kt及び約2ktと考えられる。このうち、接地の約1.5秒前では、降下率は約1,300ft/min、前進対気速度は約22ktであったと考えられることから、誘導速度との比は約-0.55及び約0.96となり、図6の②で示すVRS境界の入口付近になった。

また、2.9.2(2)に記述したように、機長がエンジン出力をホバリング出力まで引き上げた接地の約5秒前では、降下率は約1,320ft/min、前進対気速度約2ktであったことから、誘導速度との比は、約-0.56及び約0.09となり、これを、図6に表示すると③の位置となった。

同機は、図6の①で示すVRS境界外でベースレグ後半を飛行した後、最終進入に入って減速するにつれ、②に示す降下率が誘導速度の5.5%となる付近を入り口としてVRSの境界内に入っていったものと考えられる。

③の位置は、ここに示されているほぼ全てのモデルの境界内に入る。同機は、ホバリング移行時、約1,320 ft/min (誘導速度の約5.6%) という通常よりかなり大きな降下率のまま、前進対気速度を誘導速度 (約2.3 kt) よりはるかに小さい約2 ktまで減少させ続けたため、MRを通過した吹き下ろし流が、大きな降下率で生じた下からの空気流と衝突し、MRの外周で上面に回り込む大きな渦となるVRSになったものと考えられる。このため、CPをオーバートルクの限度付近まで引き上げててもそれに応じた揚力を発生させることができず、降下率を減少させることができないまま、激しく接地したものと考えられる。

VRSに入る条件は、誘導速度と前進対気速度の比及び誘導速度と降下率の比で決まることから、2.9.3(2)に記述した図に示すようなVRSの境界線内に入らないような前進対気速度と降下率の関係で進入する必要がある。具体的には、3.5.3(2)に記述したように、概略、降下率が誘導速度の約40%から約160%の間の大きな降下率の状態、前進対気速度を誘導速度より小さくするとVRSに入りやすくなるため、この範囲での飛行を避ける必要がある。

したがって、場周経路は、背風での高角度進入にならないように選定する必要がある。

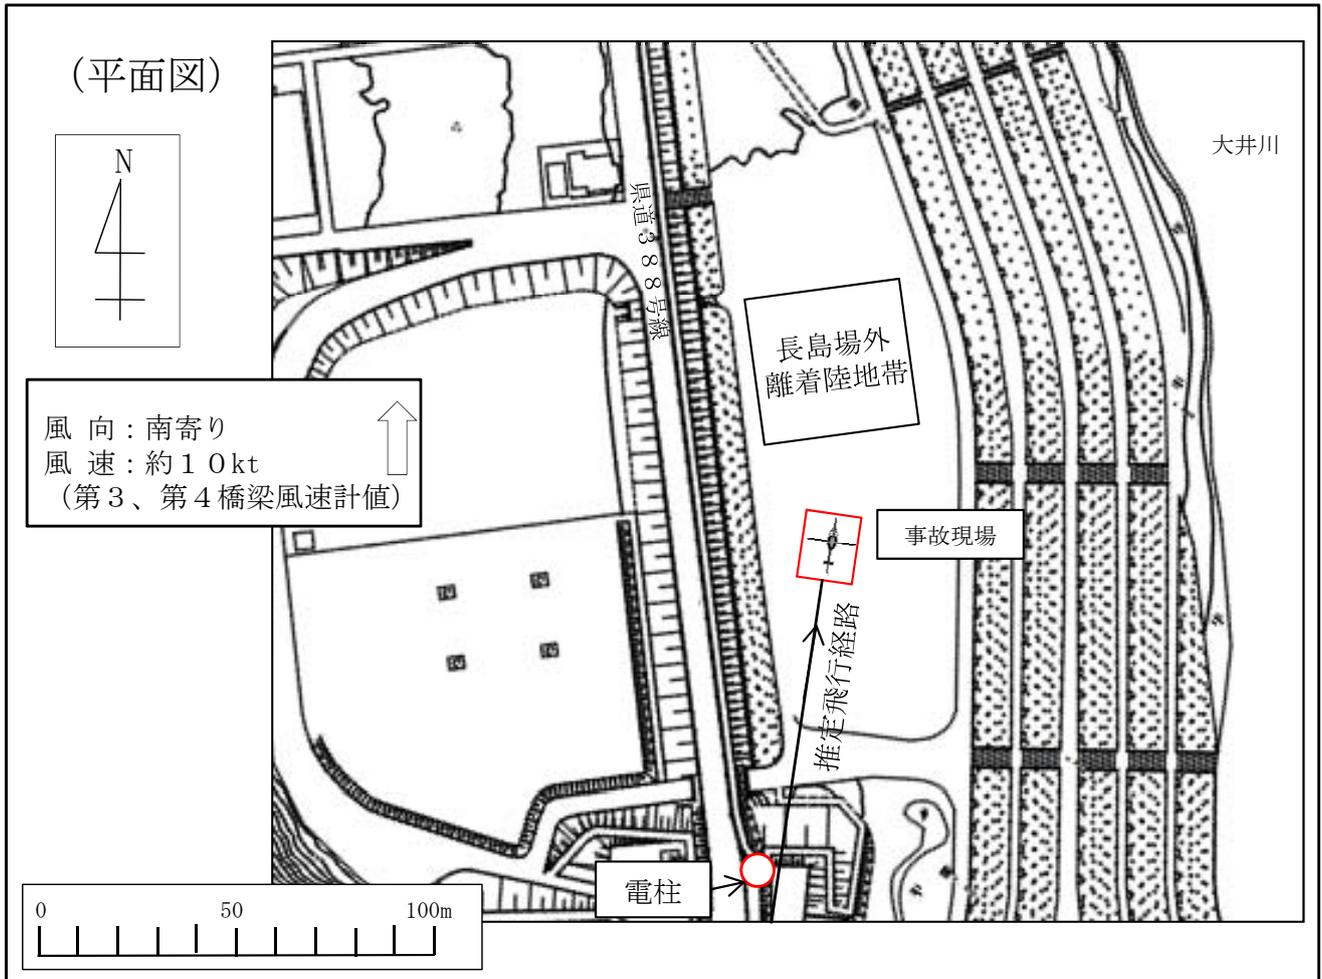
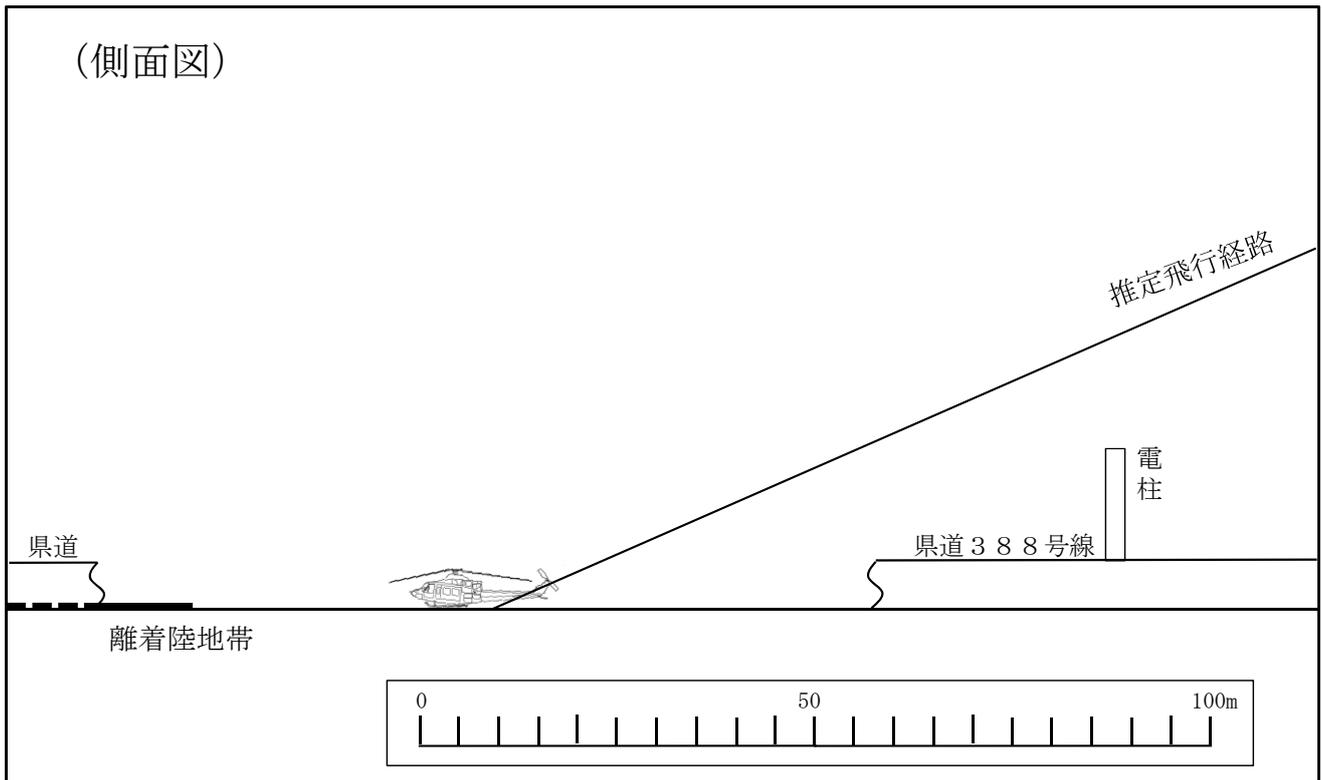
## 付図2 事故現場見取図

同機は、長島場外の離着陸地帯南端の南側約30m（中心からは約50m南側）の位置に機首を磁方位約015°に向け、胴体後部がほぼ接地するような状態で停止していた。また、機体の後方約3.5mに左右のスキッド及び胴体下面の装備品（スピーカー、赤外線カメラ、複数のアンテナ）に相当する接地痕が残されていた。また、スキッドの痕跡は、左右の幅が通常より約40cm広がり約320cmとなっていた。

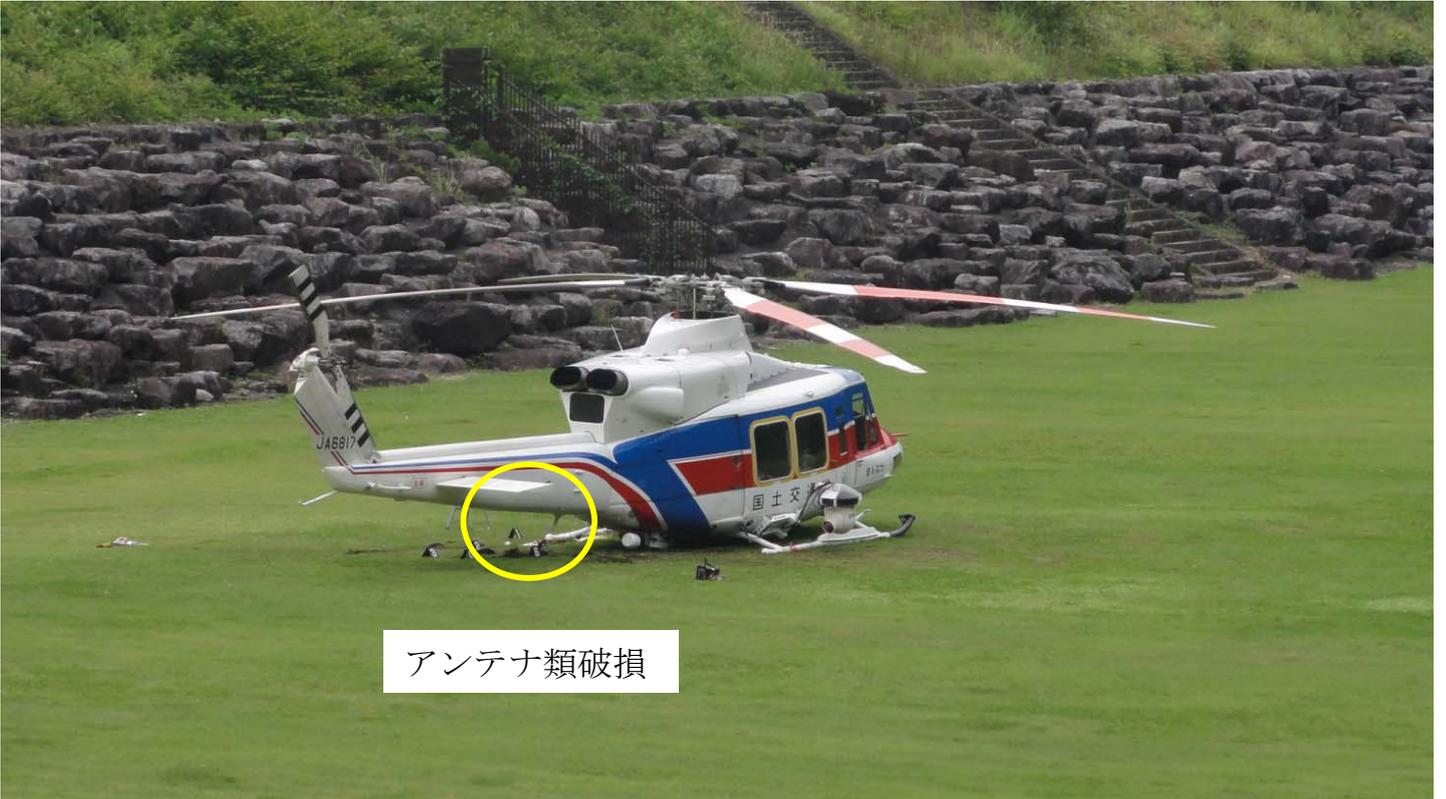
(3) 装 備 品：赤外線カメラ脱落、機外スピーカー破損、アンテナ類破損

アンテナ類破損

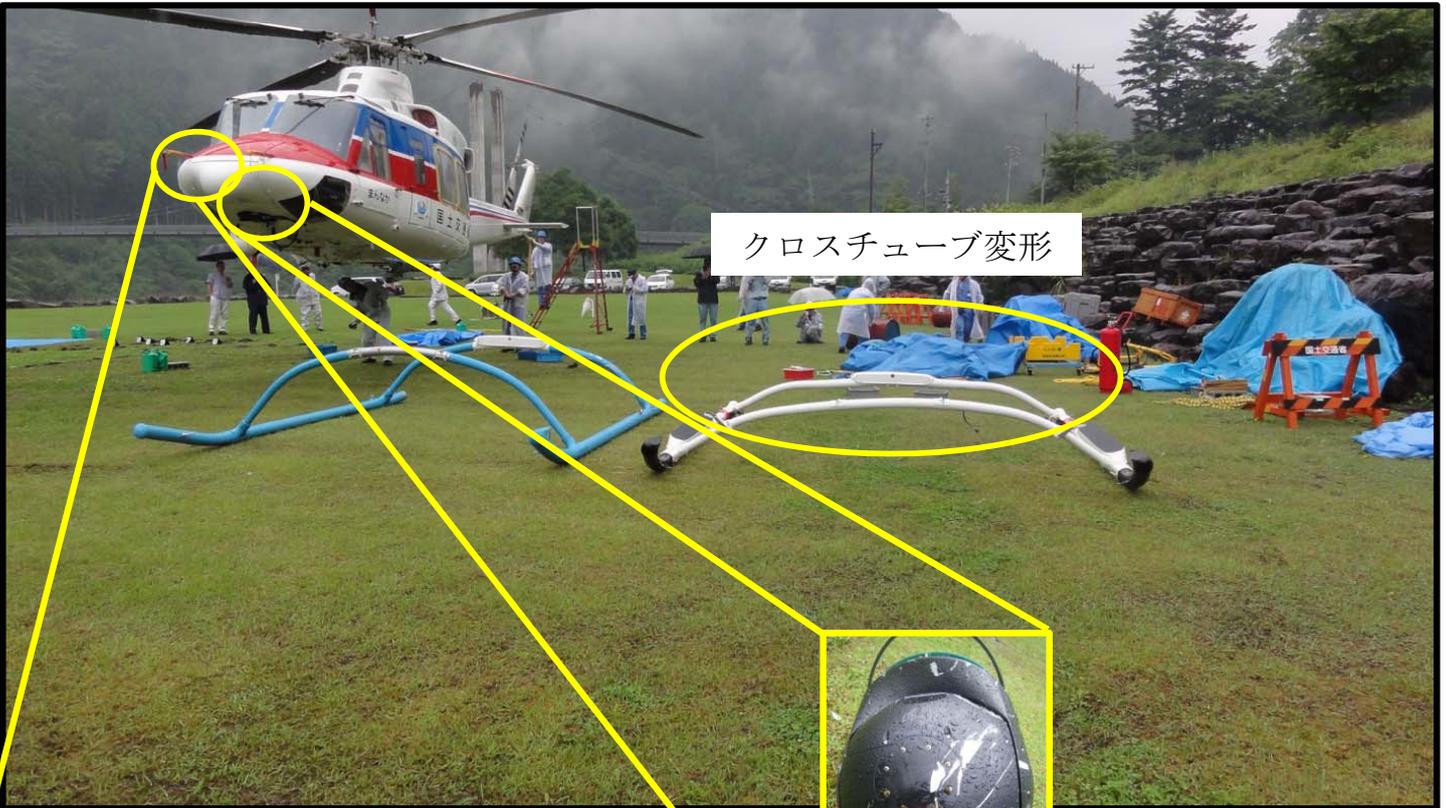
(2) 降着装置：クロスチューブが外側に変形し、左右のスキッド幅が約40cm

クロスチューブ変形

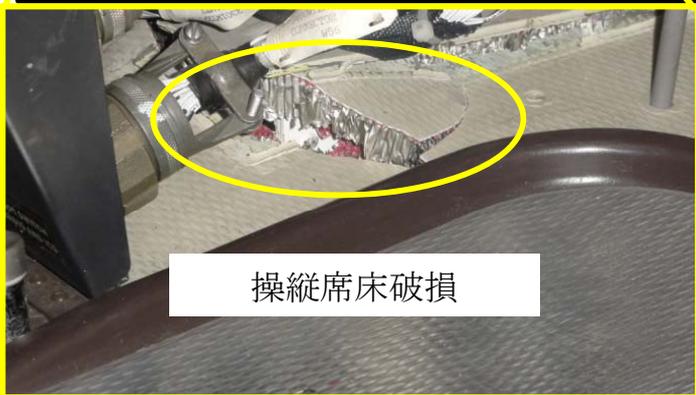
(1) 胴 体：操縦席床及び燃料タンク下の床が一部破損

操縦席床破損
