航空事故調査報告書

II 四国航空株式会社所属
ユーロコプター式AS350B3型（回転翼航空機） JA6522
火災（荷物室からの出火）

所 属 四国航空株式会社
型 式 ユーロコプター式A S 3 5 0 B 3型（回転翼航空機）
登録記号 J A 6 5 2 2
事故種類 火災（荷物室からの出火）
発生日時 平成23年9月22日 10時10分ごろ
発生場所 香川県東かがわ市引田^{ひけた}

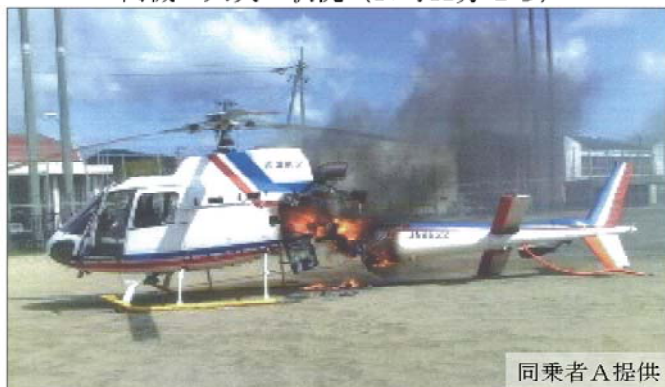
同機から脱出した直後は、メインローターもテールローターも回転していたが、やがてテールローター、続いてメインローターが停止した。同乗者Aは、携帯電話のカメラ機能で同機の火災の状況を撮影した。それらの写真によると、着陸直後の10時12分ごろは後方荷物室付近から炎と灰色の煙が出てテールブームが脱落しており、10時19分ごろは炎と黒い煙が激しくなっており、10時23分ごろは激しい炎と大量の黒煙で同機が見えなくなっていた。

同機の火災の状況（10時12分ごろ）

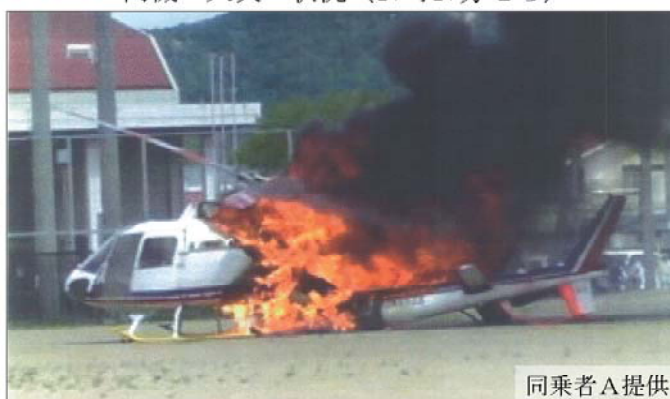
同機の火災の状況（10時19分ごろ）

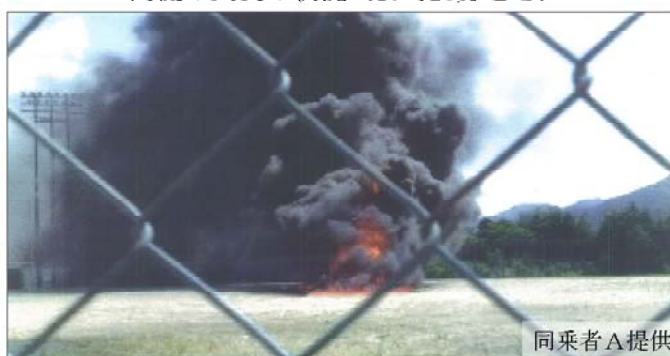
同機の火災の状況（10時23分ごろ）

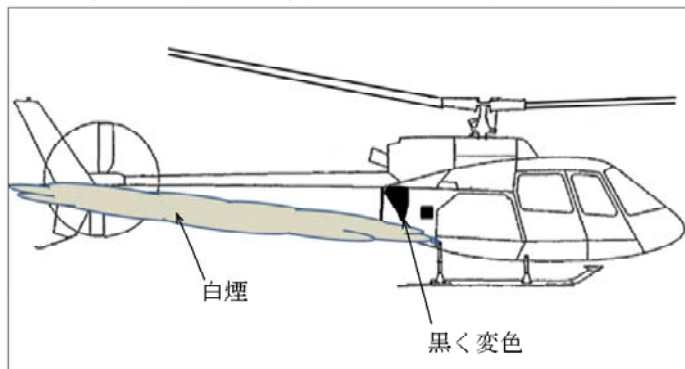
煙を出しながら低空を飛行しているのを目撃し、同機をビデオで撮影した。同機は、旋回し住宅地の方へ進入したため、接地するところまでは住宅に遮られて見えなかった。ビデオを見ると、進入中の同機では、白煙が後方荷物室の床付近から連続的に出ており、後方荷物室の右外板の一部が黒く変色していた。着陸直前の同機では、左側にある後方荷物室のドアが開いて垂れ下がり、後方荷物室から白煙が上に出ており、時折炎も見えていた。白煙は、水平安定板及びテールブームの後端からも噴出していた。後方荷物室のドアの一部も黒く変色していた。

事故機の進入中の状況（ビデオ映像から作成）

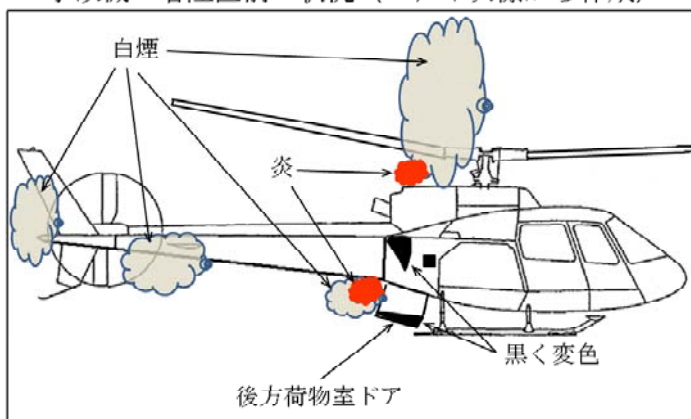
事故機の着陸直前の状況（ビデオ映像から作成）

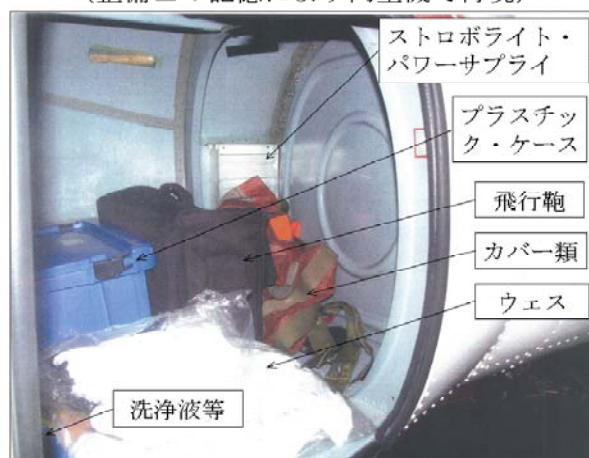
整備士は、同機の飛行前点検を実施した。後方荷物室には右写真のとおり、前方奥にエンジンオイル等の補充用油脂類等を収納したプラスチック・ケース、その後方に書類を収納した飛行鞆、最後方に駐機中に使用する布製のカバー類、ドア近くにウェス及び洗浄液等が積載されていた。積載物は、ネットによる移動防止措置が施されていなかったが整理整頓されており、異常がないことを確認してドアを閉めた。

後方荷物室の積載物の状況
(整備士の記憶により同型機で再現)

2.9.2の写真及び2.9.3に記述したとおり、後方荷物室には、補充用油脂類、プラスチック・ケース、書類、飛行靴、カバー類及びウェスといった可燃物の積載物が、床にほとんどスペースがないように積載されていたが、これらはネットによる移動防止措置が施されていなかった。これらの積載物は、機体の多少の揺れでは自由に動き回ることはないと考えられるが、機体の振動又は加速の強さによっては移動する可能性が考えられる。また、火災が発生した後はこれらに延焼したものと推定されるものの、これらの引火点等の物性上、自然発火することはないものと推定される。

同社は、ユーロコプター式AS350B3型機の後方荷物室に荷物を積載する場合、積載物の移動による不測の事態を防止するため、飛行規程にあるとおりにネットによる積載物の移動防止措置を講じること。また、同社は、爆発物等に該当する物件を輸送する場合は、告示の内容をよく確認の上、その基準に従って輸送を行うこと。

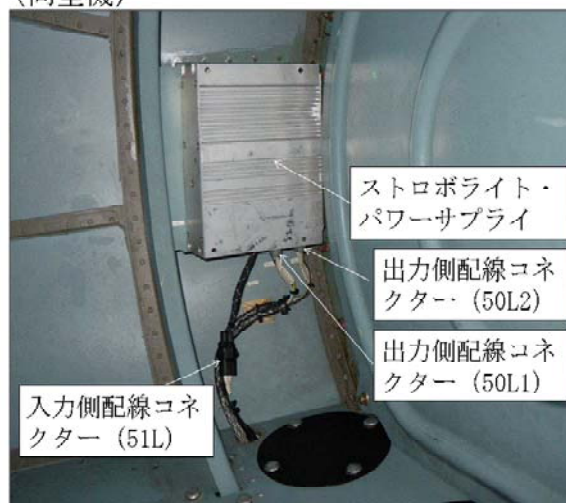
衝突防止のため水平安定板の両端に取り付けられているストロボライトに電源を供給するストロボライト・パワーサプライは、後方荷物室内の右側面の後方に取り付けられている。入出力の配線は、本体から床下へと延びている。

ストロボライト・パワーサプライの取付状況（同型機）

2.9.6に記述したとおり、本体は、後方荷物室内の右側面の後方に取り付けられ、入出力の配線は、本体から床下へと延びている。配線は、2.9.6の写真のとおり、荷物との接触から固い覆い等により保護されてはいないため、積載された荷物の移動や出し入れの際に、荷物と接触していたものと推定される。

2.9.8(1)に記述したとおり、FAR § 27.855 (b)では、荷物室にある配線には「積載物の移動により損傷を受けず、かつ、配線の破損又は破壊によっても火災発生の危険を生じさせないように保護されている」ことが求められている。さらに、FAAのACでは、この保護について、「保護するのに適切なように収納箱又は固い覆いで保護されるべきである」と具体的な方法を勧めている。しかし、同機のstroboライト・パワーサプライの配線は、ACにあるような「収納箱又は固い覆い」で保護されているものではなかった。

同機のstroboライトの配線の状況は、ACの方法には明らかに適合しておらず、FARの耐空性基準にも合致していない可能性が考えられる。このため、同機の設計・製造者は、同stroboライトの配線をFAAのACの方法に準じて、FARの基準に合致するように設計を変更し、改修すべきである。

ユーロコプター式AS350型系列機の後方荷物室内にある電気装備品及びこれに接続する配線が十分保護されるような改修の義務化を行うこと。

製造者は、ストロボライト・パワーサプライに接続する配線の保護板を設置する設計変更を行い、2013年1月21日、EASAにより、MAJOR CHANGE APPROVAL 10043337として承認された。

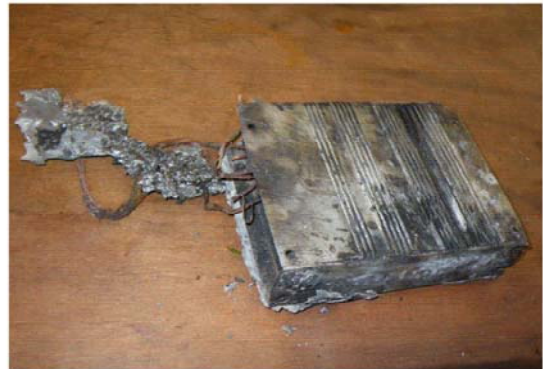
ストロボライト・パワーサプライ及び本体に接続した配線を米国国家運輸安全委員会 (NTSB) に送付し、NTSBの調査官の他、同機の製造者及びストロボライトの製造者が立ち会い、調査が実施された。送付したものの状態は右写真のとおりで、配線は、入力側が配線コネクタ (51L)

NTSBが調査したストロボライト・パワーサプライ及び配線

から約 30 cm、出力側が約 13 cm の 1 本を除き、本体に接続する配線コネクタ (50L1 及び 50L2) の外側部分はなかった。

- a. (ストロボライト・) パワーサプライには火災を引き起こす内部の故障はなかった。それは、火災で被害を受けたものだった。
- b. 外部の配線に大きなアーク放電の証拠はなかった。極めて局所的な素線

の溶融が見付かったが、それは配線が外部損傷したところでストロボを運用したことによる可能性がある。局部的溶融は、着陸後の火災中での局部的な酸素欠乏により形成された可能性もある。

- c. 通常は保護されていない外部の配線にある扁平部分 (flat spot) は、固い物体つまりオイル缶、プラスチック箱、スーツケース等により火災前に当たった可能性を示唆している。しかしながら、火災に関与した扁平部分はなかった。

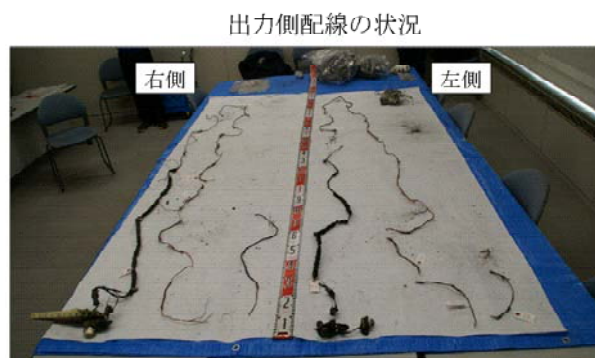
左右のストロボライトの出力側配線を残骸から取り出したが、パワーサプライに近い部分は、熱損傷し、もろくなっていた。

回収した配線を詳細に観察したが、溶融点等の火災の原因特定に参考となる事象を発見することはできなかった。

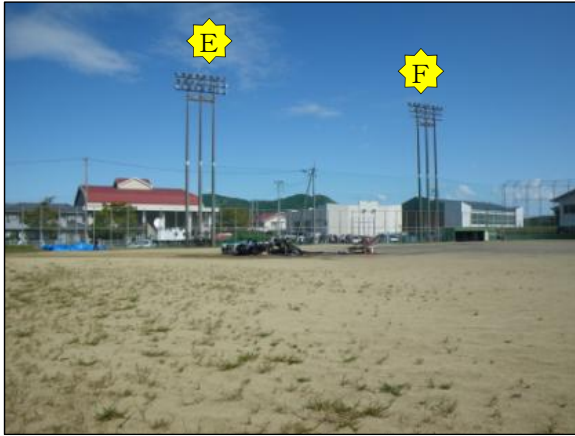
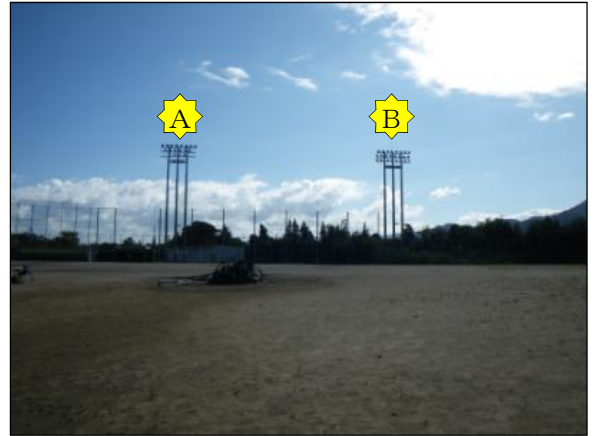
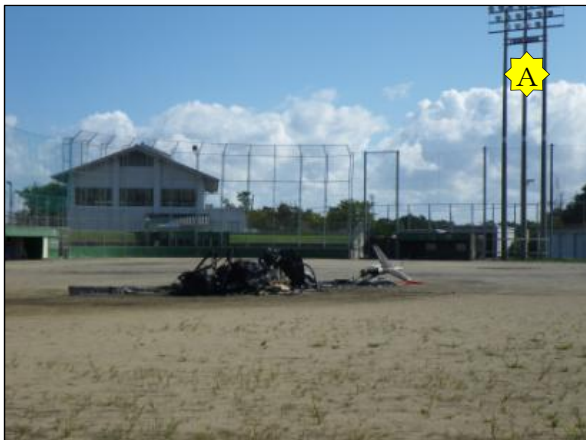
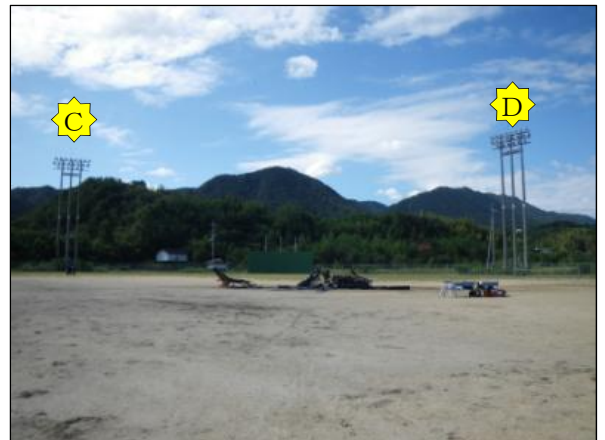
付図3 事故現場の状況

事故機の残骸は、野球場のほぼ中央に280°方向に機首を向け、エンジン、スキッド、垂直尾翼を残し、ほぼ全体が原形をとどめないまでに焼損していた。特に、燃料タンク及び後方荷物室がある胴体後部付近の焼損が激しかった。

外板はほぼ焼失し、全体が原形をとどめないほど焼損していたが、エンジン部分は比較的焼損の程度が低かった。後方荷物室も原形をとどめておらず、後方荷物室の積載物及び装備品の燃え殻がその付近にあった。
