AA2013-8

航空事故調査報告書

エクストラ式EA300/200型 JA22DB

海上への墜落

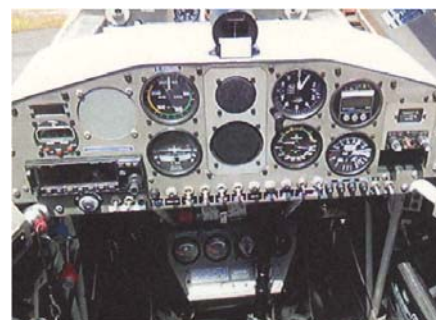
(写真A 後部操縦席計器盤)

同機の前方座席には、高度計と速度計が装備され、後部座席には、高度計、旋回計、速度計、コンパス、エンジン回転計、吸気圧力計、排気ガス温度計、オイル温度&圧力計、燃料計、GPS等の計器が装備されていた。しかし、姿勢指示器は、装備されていなかった。

計器飛行を行うためには、姿勢指示器が装備されていなければならないが、有視界飛行方式にて飛行する場合はこの限りではない。また、同機の飛行規程第2章航空機の限界事項(2-14)に警告として「単独飛行は後席でのみ行うこと」と記載されている。

2.5.3に記述したとおり、同機には姿勢指示器が装備されておらず、水平線等の姿勢を維持するための基準となるものがなかったことから、外部に目標物がない空域においては機体姿勢の判断はできなかったと考えられる。

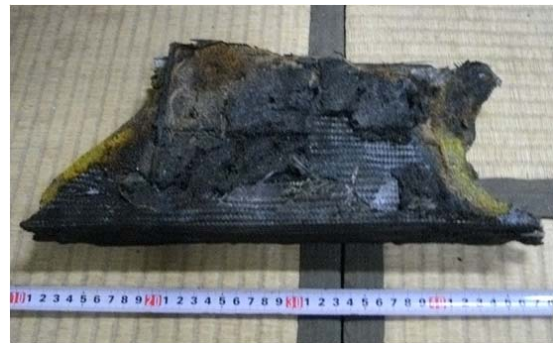
焼損した右主翼のメインスパーの一部が（写真B 焼損していたメインスパーの一部）平成23年8月3日、同滑空場より東約16kmの海岸で発見されたが、回収された他の右翼部品に焼損部位はなかった。

2.7.2に記述したとおり、焼損していた同機の部品は、右主翼のメインスパーの一部のみであった。飛行中に燃料タンク等から出火していれば焼損範囲がある程度広がっていたと考えられるが、回収された周辺の機体構造等には焼損が確認されていない。したがって、当該焼損は、飛行中の火災によるものではなく、墜落時あるいはそれ以降に生じた可能性が考えられる。

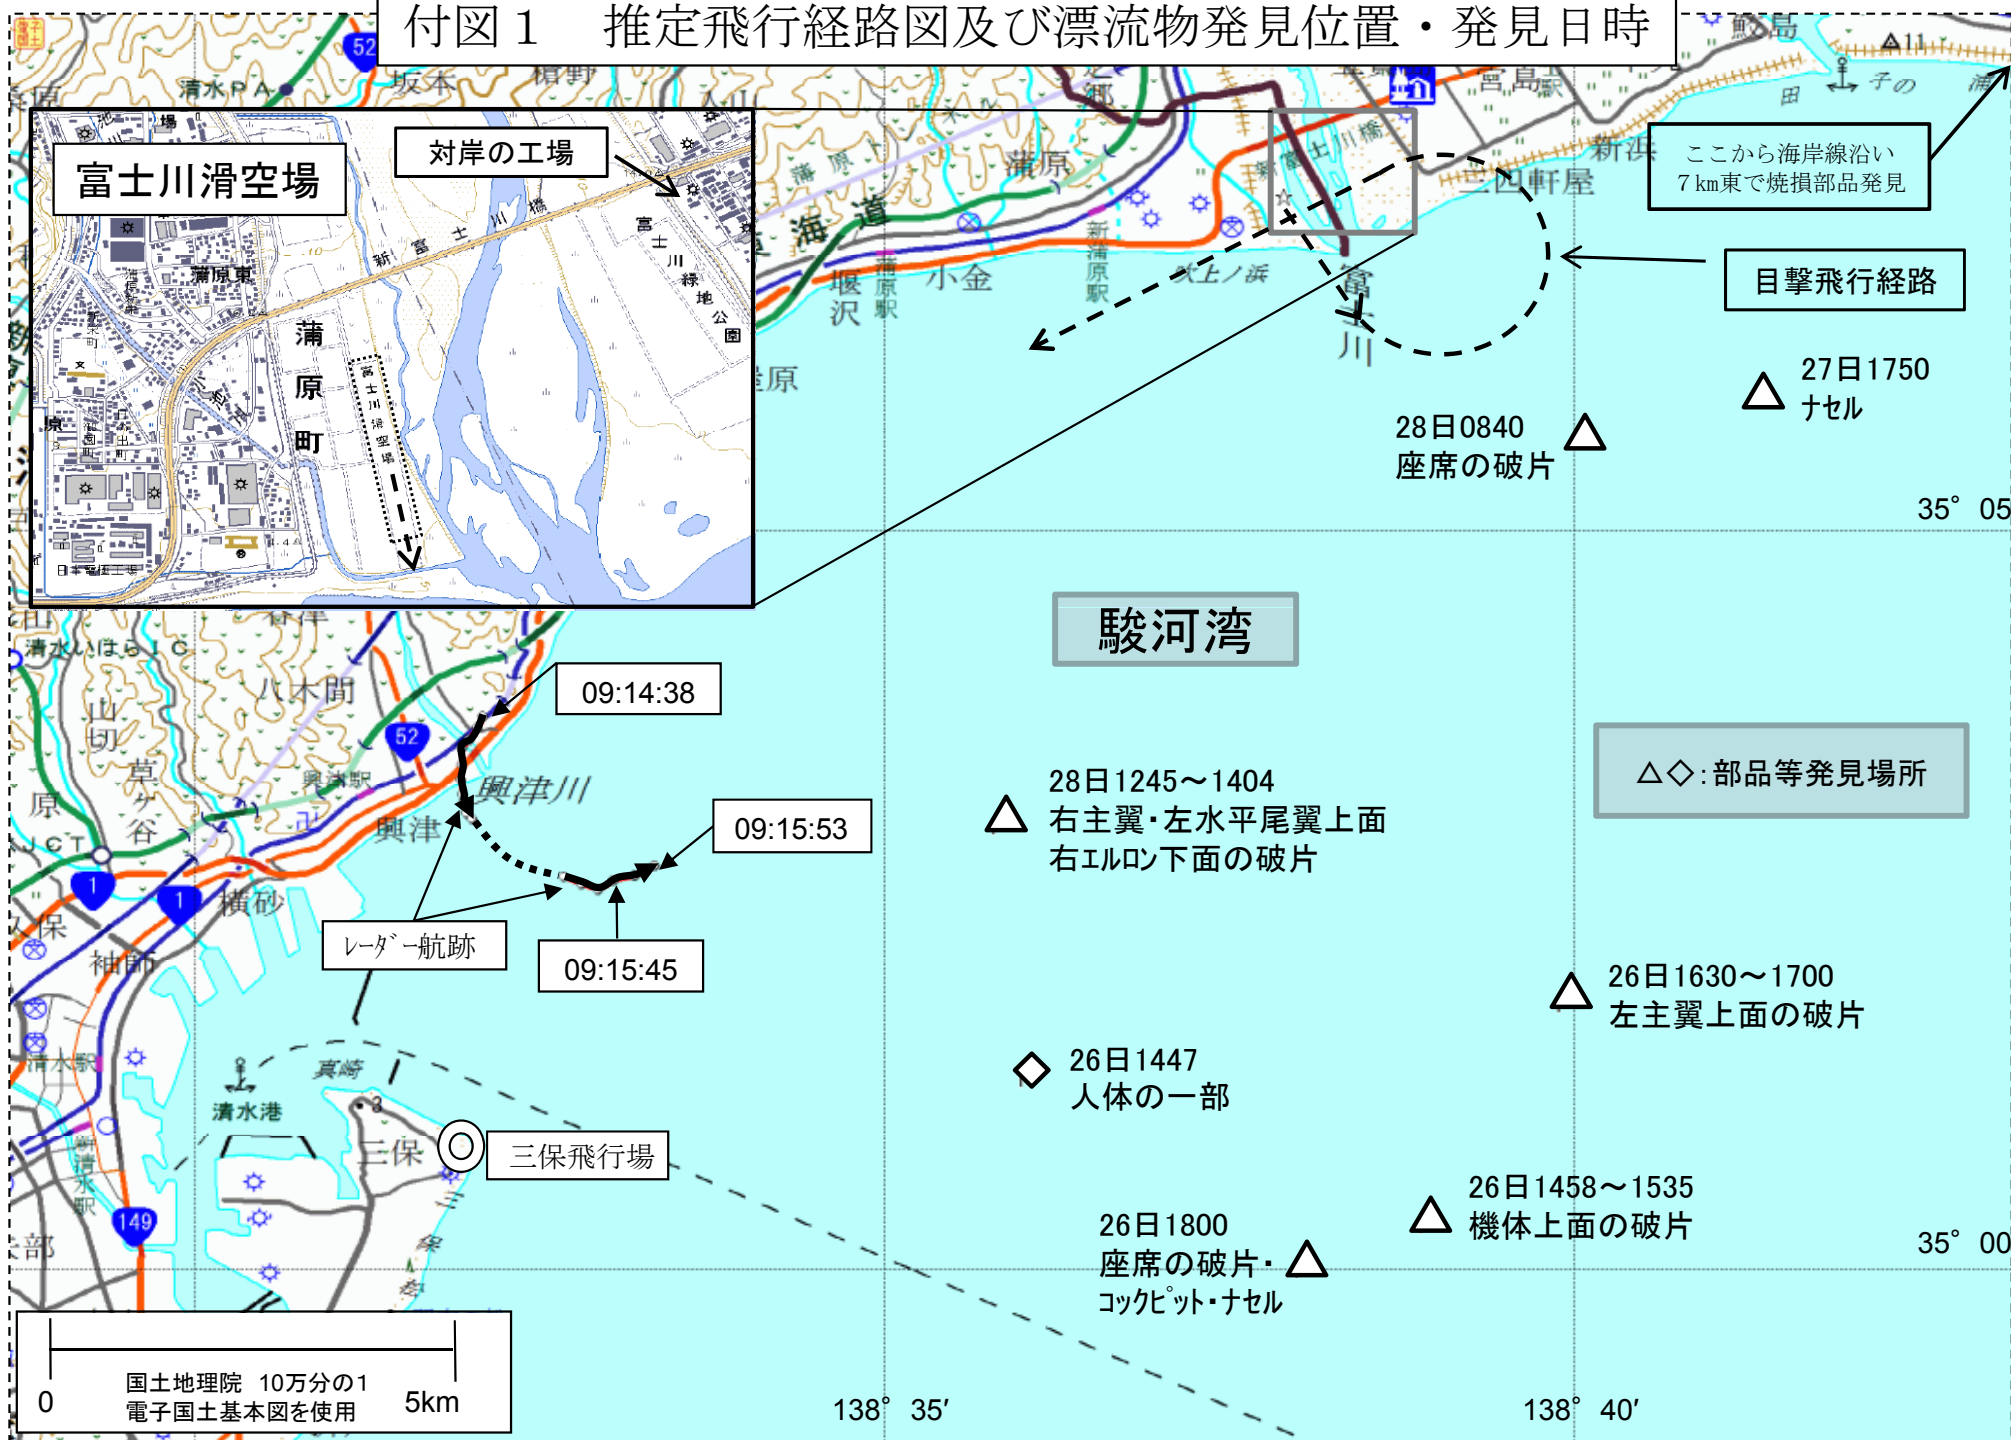
付図1 推定飛行経路図及び漂流物発見位置・発見日時

2.7.3に記述したとおり同機の残骸が広域に散乱していたことから、何らかの理由で空中分解した可能性も考えられるが、2.7.1に記述したとおり、海面上に浮遊していた残骸が、駿河湾の複雑な潮流で広域に散乱したことも考えられ、残骸発見位置から空中分解の有無及び墜落地点を明らかにすることはできなかった。

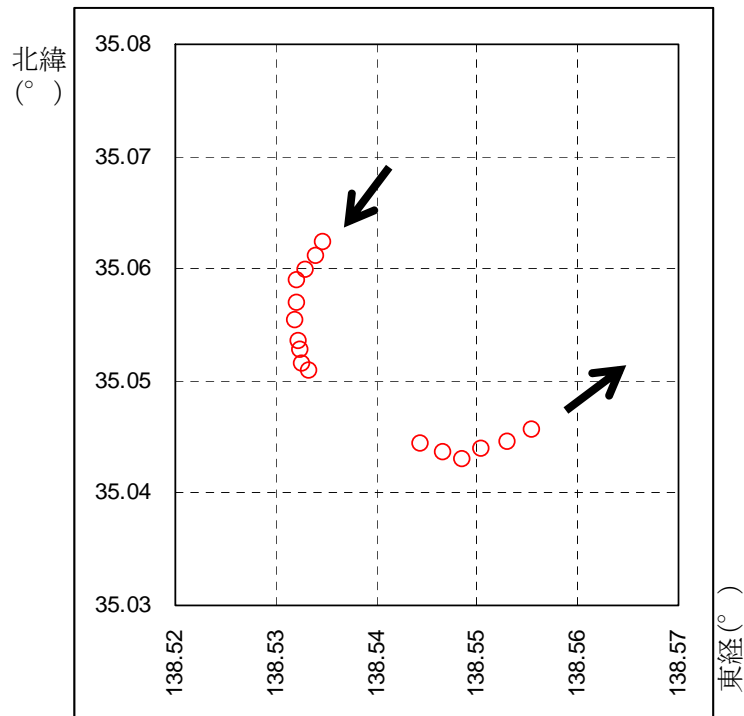
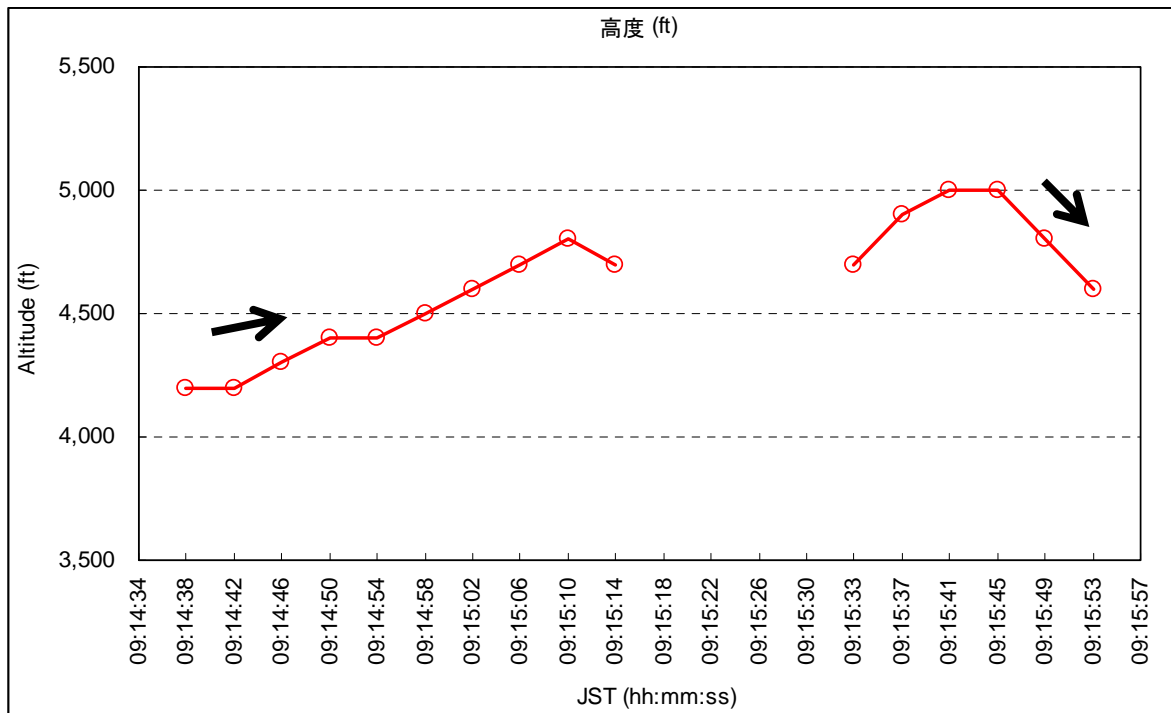
付図2 レーダー航跡図

2.1.1に記述したとおり、09時15分14秒～33秒までの19秒間、同レーダーに捕捉されていないが、同機は左旋回後、09時15分33秒～53秒まで再び同レーダーに捕捉され北東に進路を取っていることから、機長は同滑空場へ引き返すことも考えていた可能性が考えられる。

2.1.1に記述したとおり、同機は約5,000 ftで水平飛行に移行したのち、09

時15分45秒～53秒の間で降下率約3,000 fpmで急激に降下し、その後は同レーダーに捕捉されなくなった。急激な降下を行うまでは、通常に飛行していたものと考えられる。

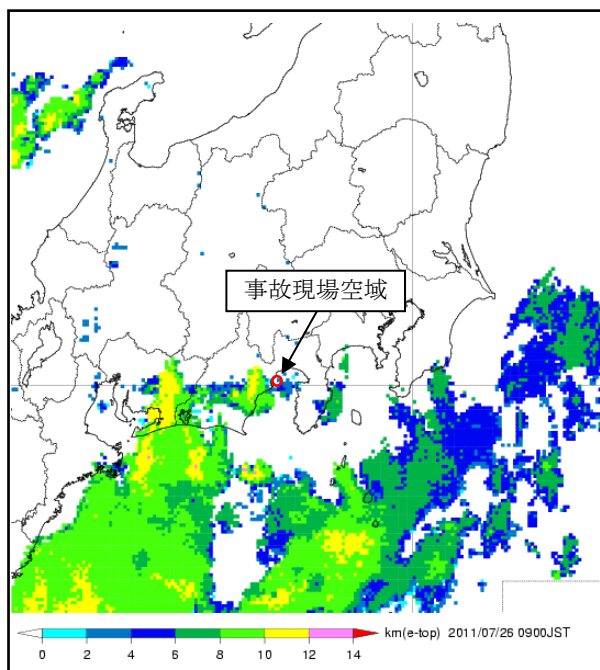
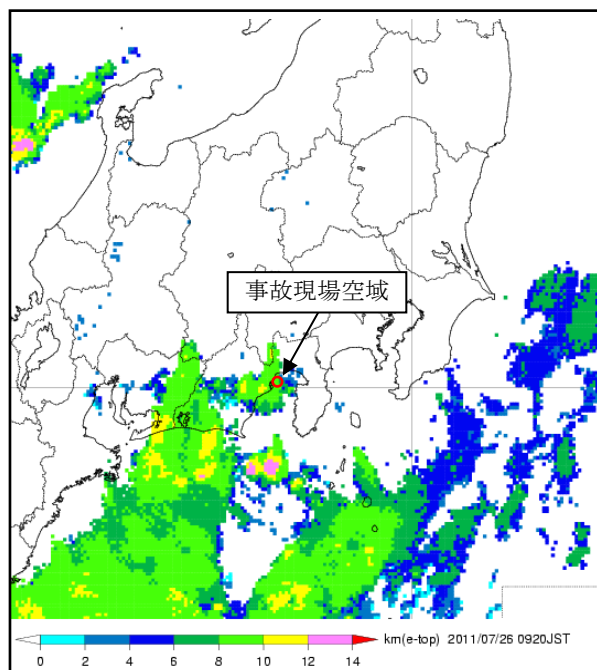
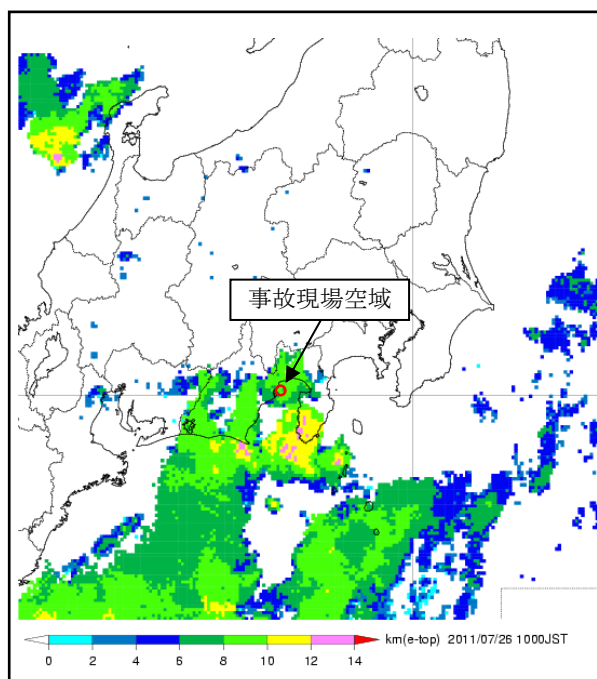
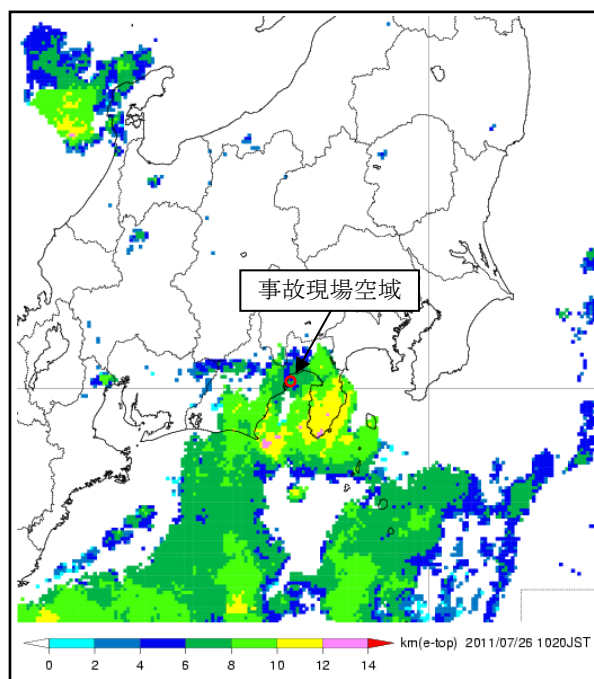
付図5 エコー高度（雲頂） レーダーエコー合成図

岡空港では弱い雷雨でもやがかかっており卓越視程が4 km、2,500 ft (762 m) 以上は雲量7/8の積雲がある状況であった。また、付図5 エコー高度(雲頂)レーダーエコー合成図によると、静岡空港の北10 km に雲頂高度約36,090 ft (11,000 m) の積乱雲が北東に進んでいた。

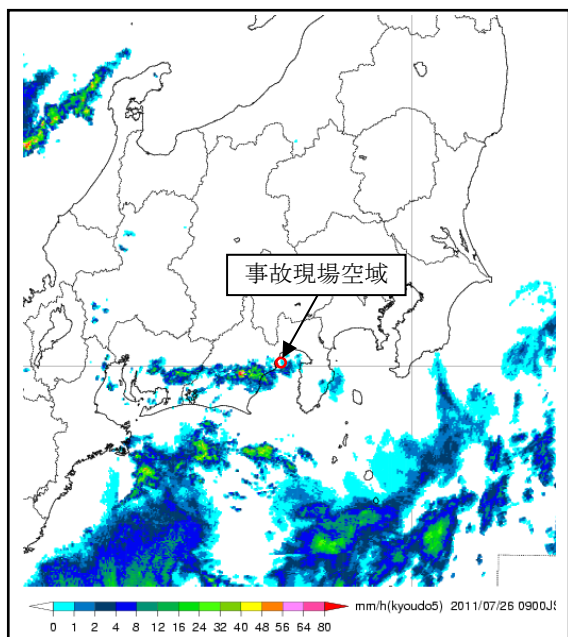
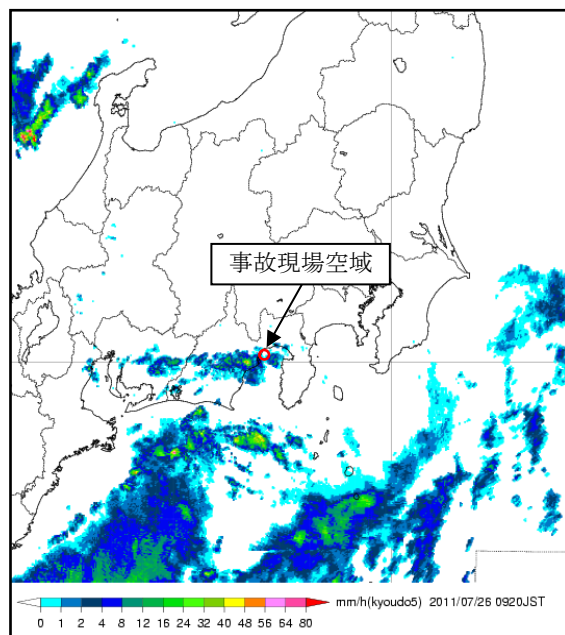
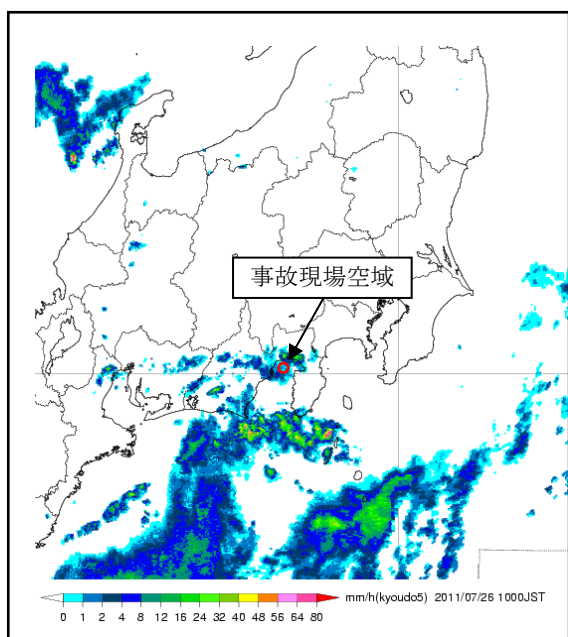
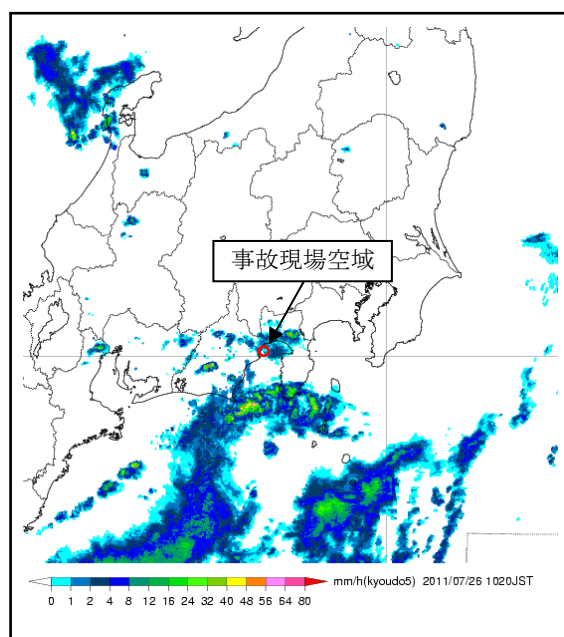
付図6 エコー強度（降雨） レーダーエコー合成図

09時00分～09時20分において推定飛行経路である富士川河口から三保場外離着陸場を結ぶコース上には、付図6 エコー強度(降雨)レーダーエコー合成図によると平均6 mm/hの降水が観測されており、09時30分の清水のアメダス情報で3 mm/hの降水が記録されていたことから、静岡県は暖かく湿った風が入り、大気は不安定になっていたと考えられる。また、2.6.7に記述したとおり、整備士は同時刻ごろ、同滑空場の南西側で雷鳴がするのを聞いていた。

これらの状況から、同機は09時15分ごろ雲中又は降水の中を飛行していた可能性が考えられる。

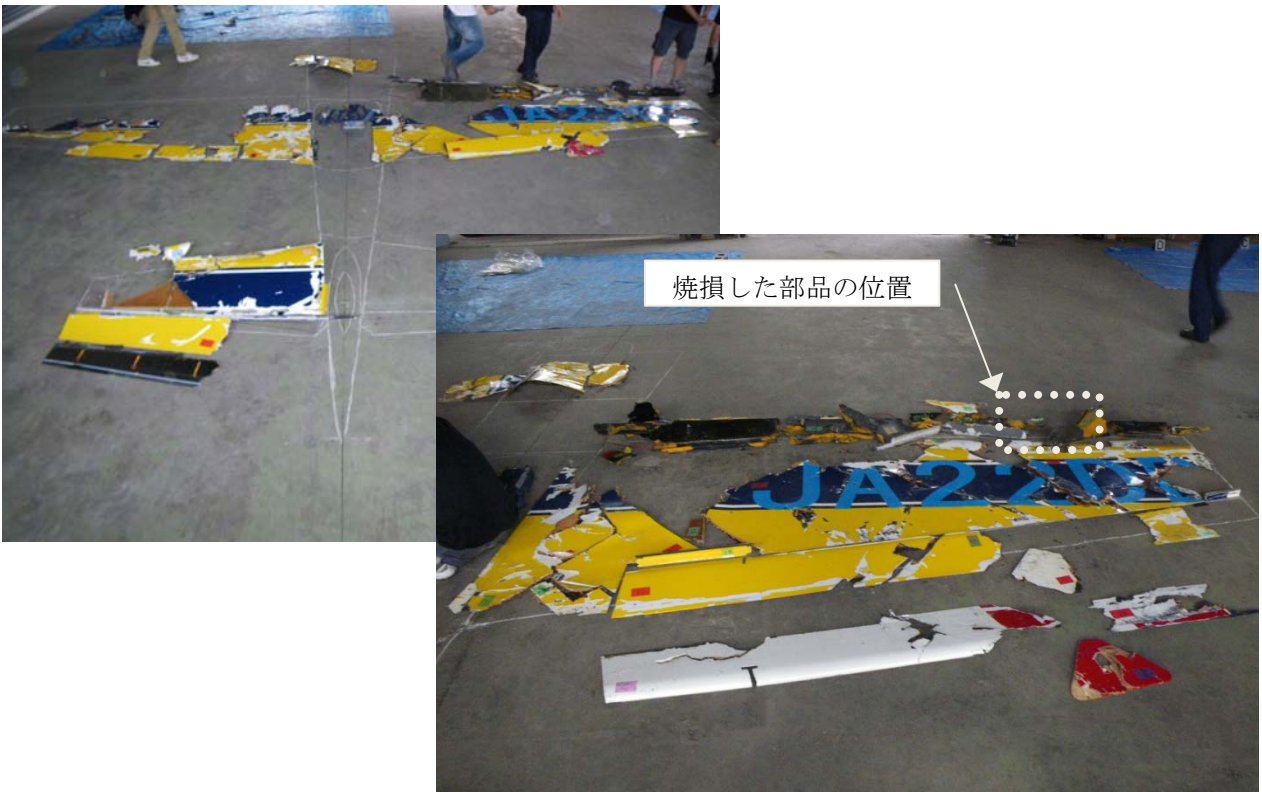
写真2 揚収された事故機の破片

(1) 胴体 破損

(2) 翼 破損

(3) エンジン・プロペラ・計器等は、未発見

回収された残骸は、左右の主翼の一部、左右の水平尾翼の一部、エンジン・カウリングの一部及び左右主脚のタイヤ及びホイール等であった。ホイールは変形し、タイヤはパンクしていた。胴体、垂直尾翼、エンジン及びプロペラ等は回収されなかった。
